BILAG 2

# Kortlægning af tilgængeligheds- barrierer

2017

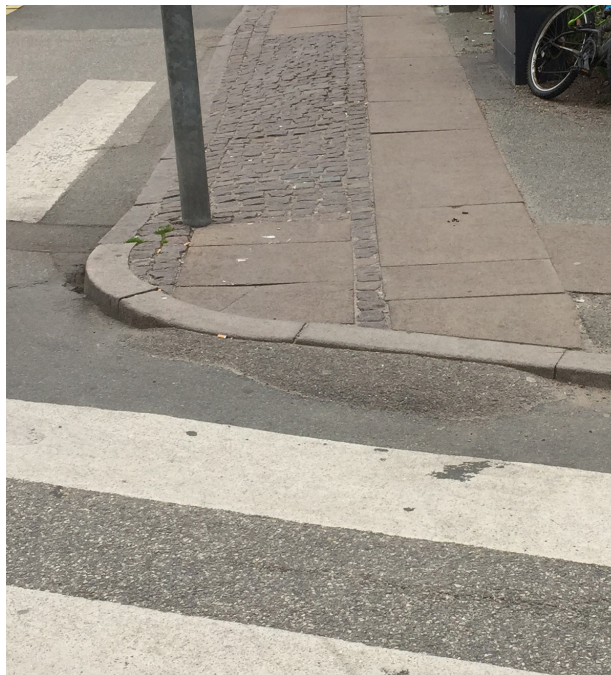
Rampe med lille lysning, der er besværligt for kørestolsbrugere at forcere. Samtidig er en for lille lysning ikke nok til at blinde og svagtseende kan mærke, om de med sikkerhed er på fortovet.

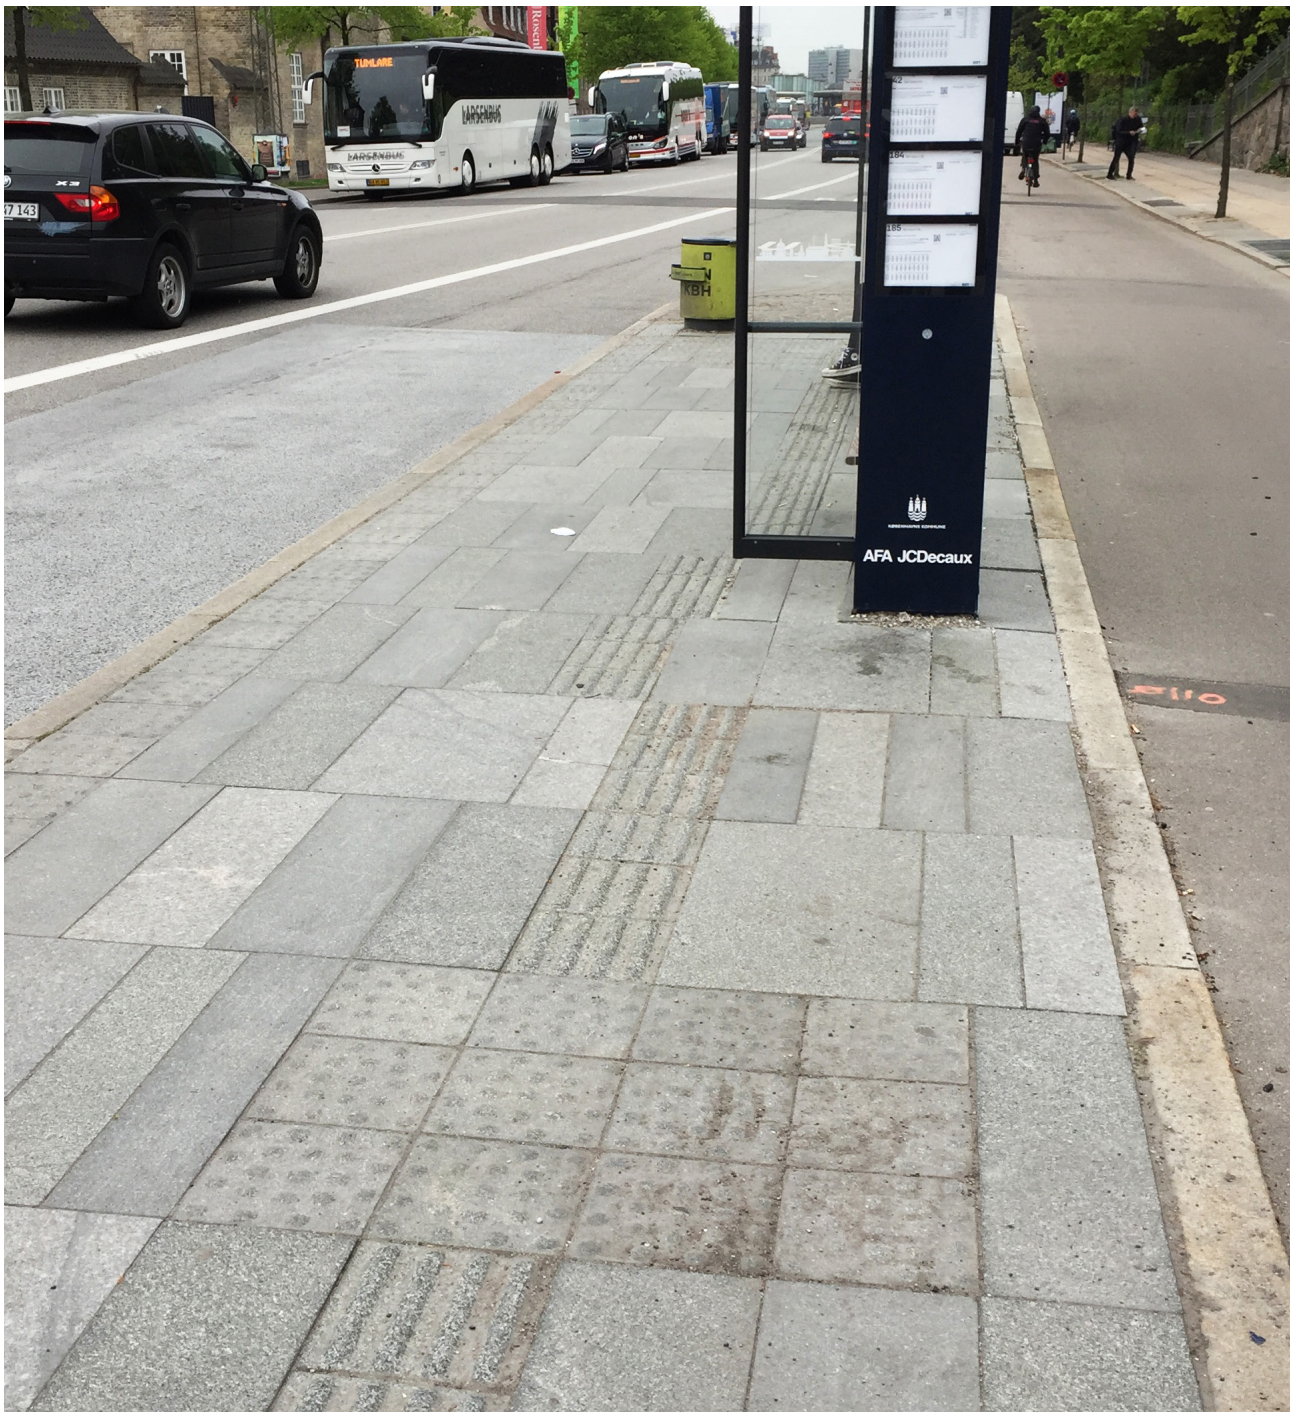
Foto af busperron på Voldgaderuten. Her fører ledelinjen ind i den nye buslæskærm, hvilket ikke er hensigtsmæssigt.

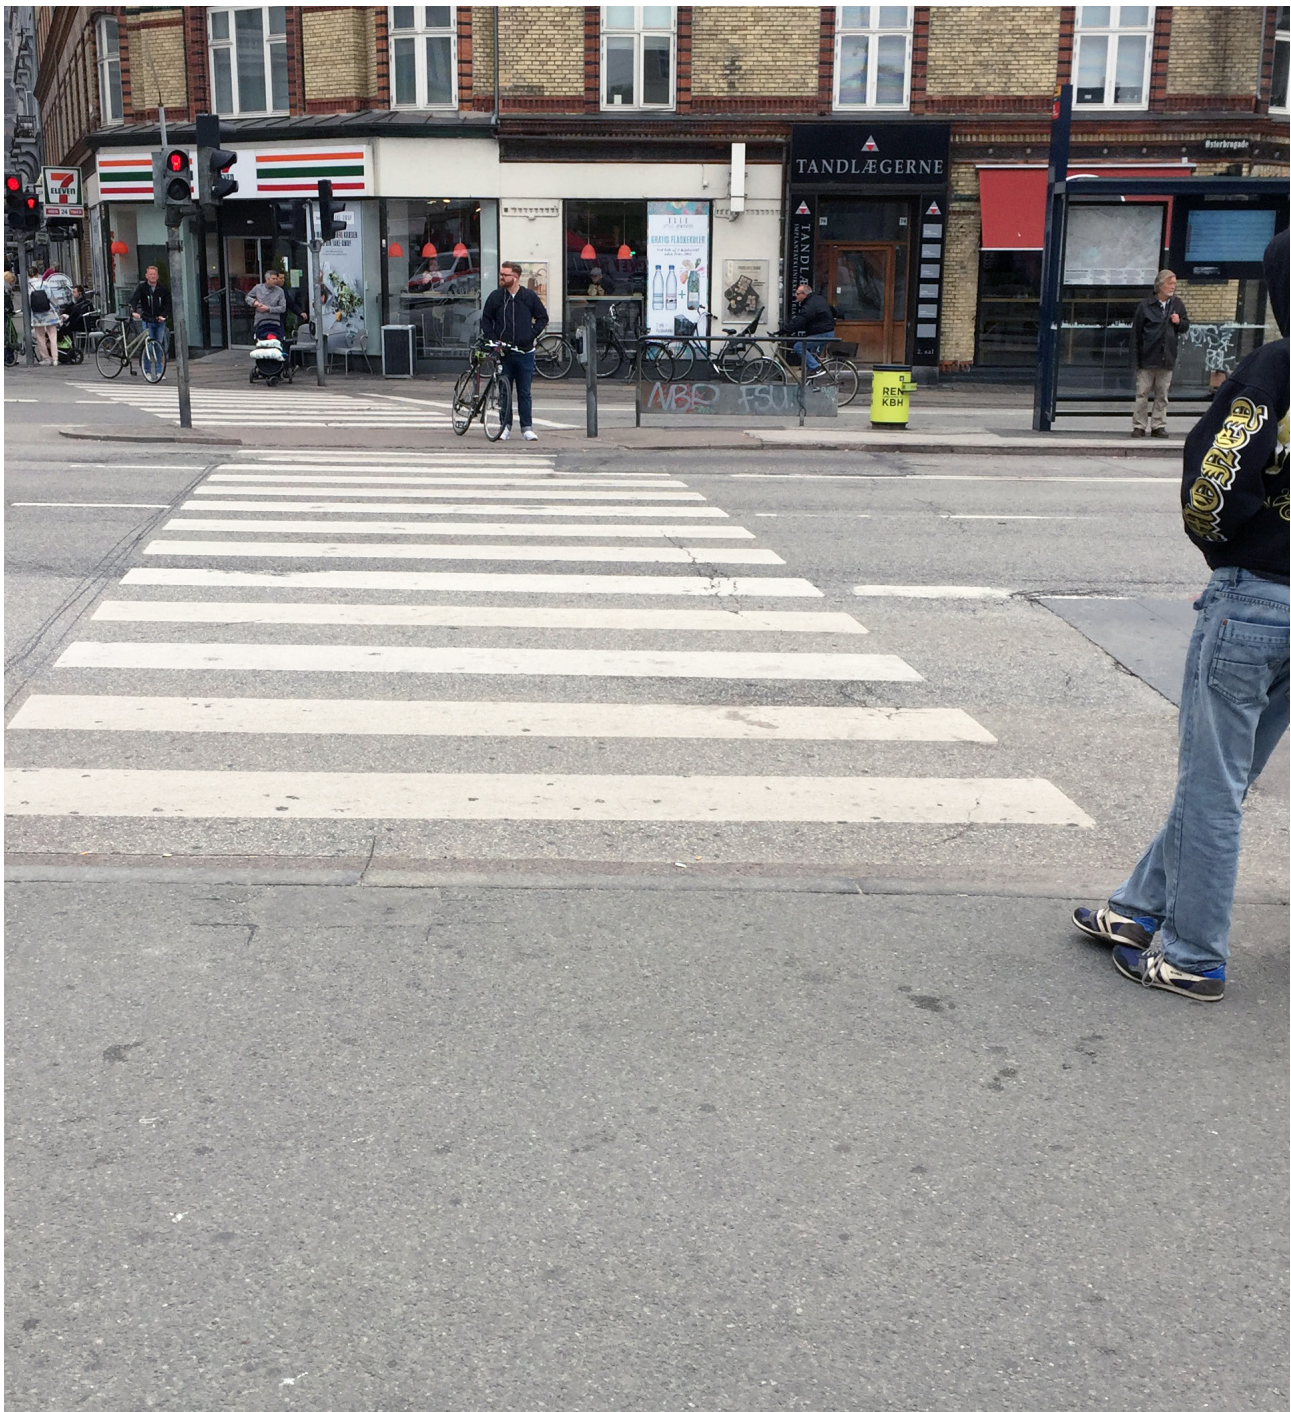
Foto af fodgængerkrydsning på Triangelruten hvor der bl.a. mangler retnings- og opmærksomhedsfelt, nulkant samt opspring for blinde.

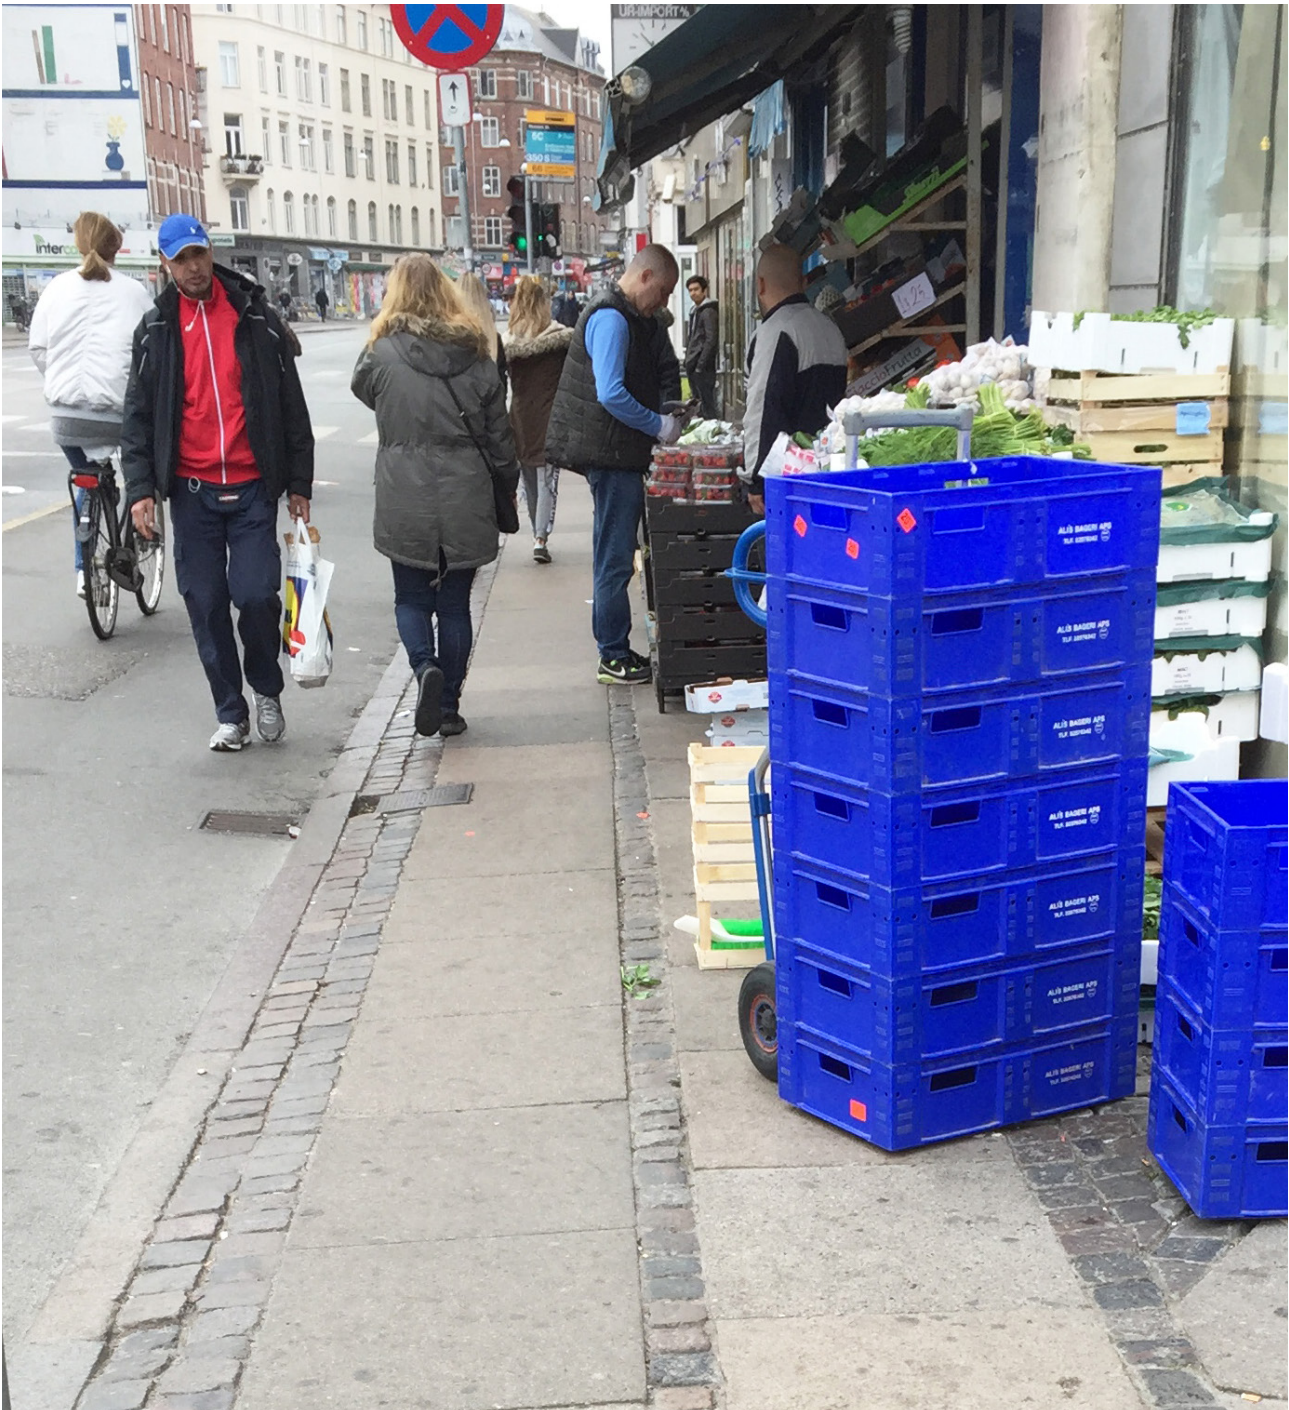
Foto af vareudstilling på Nørrebro, der blokerer gangbanen.

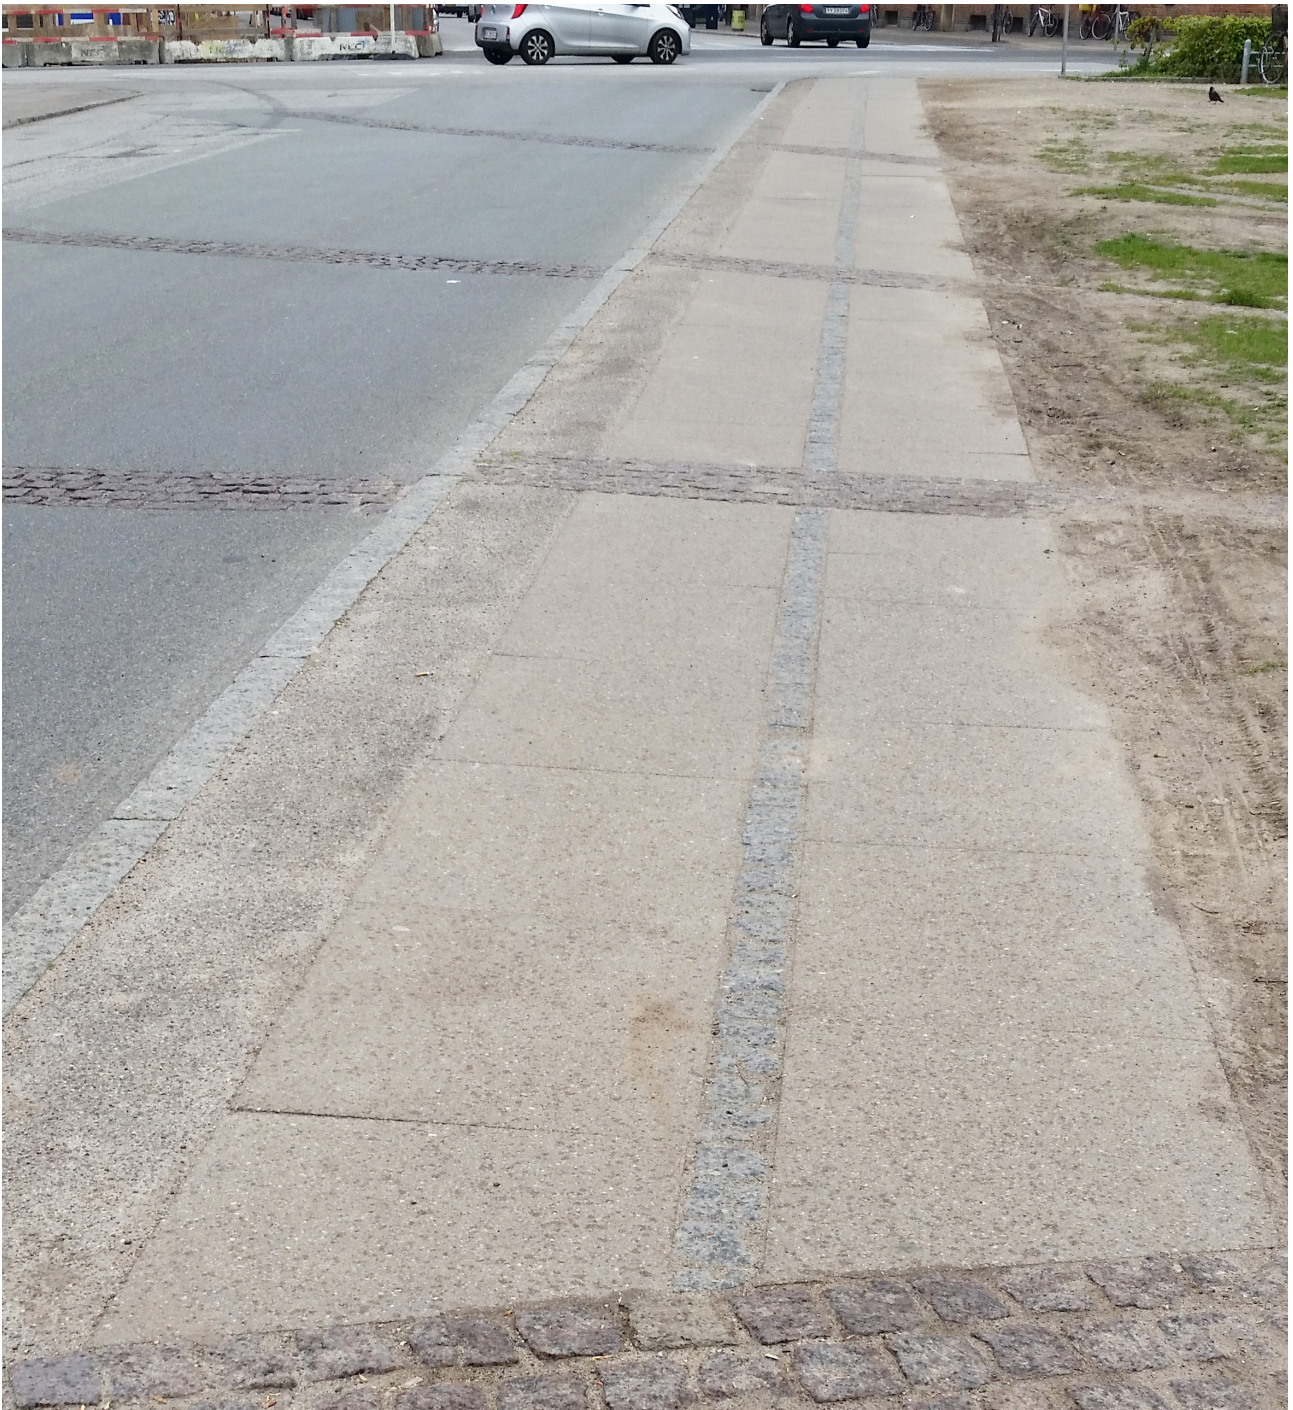
*Foto af fortov på Sydhavnsruten, hvor belægning på tværs af fortovet skaber usammenhængende ledelinje.*

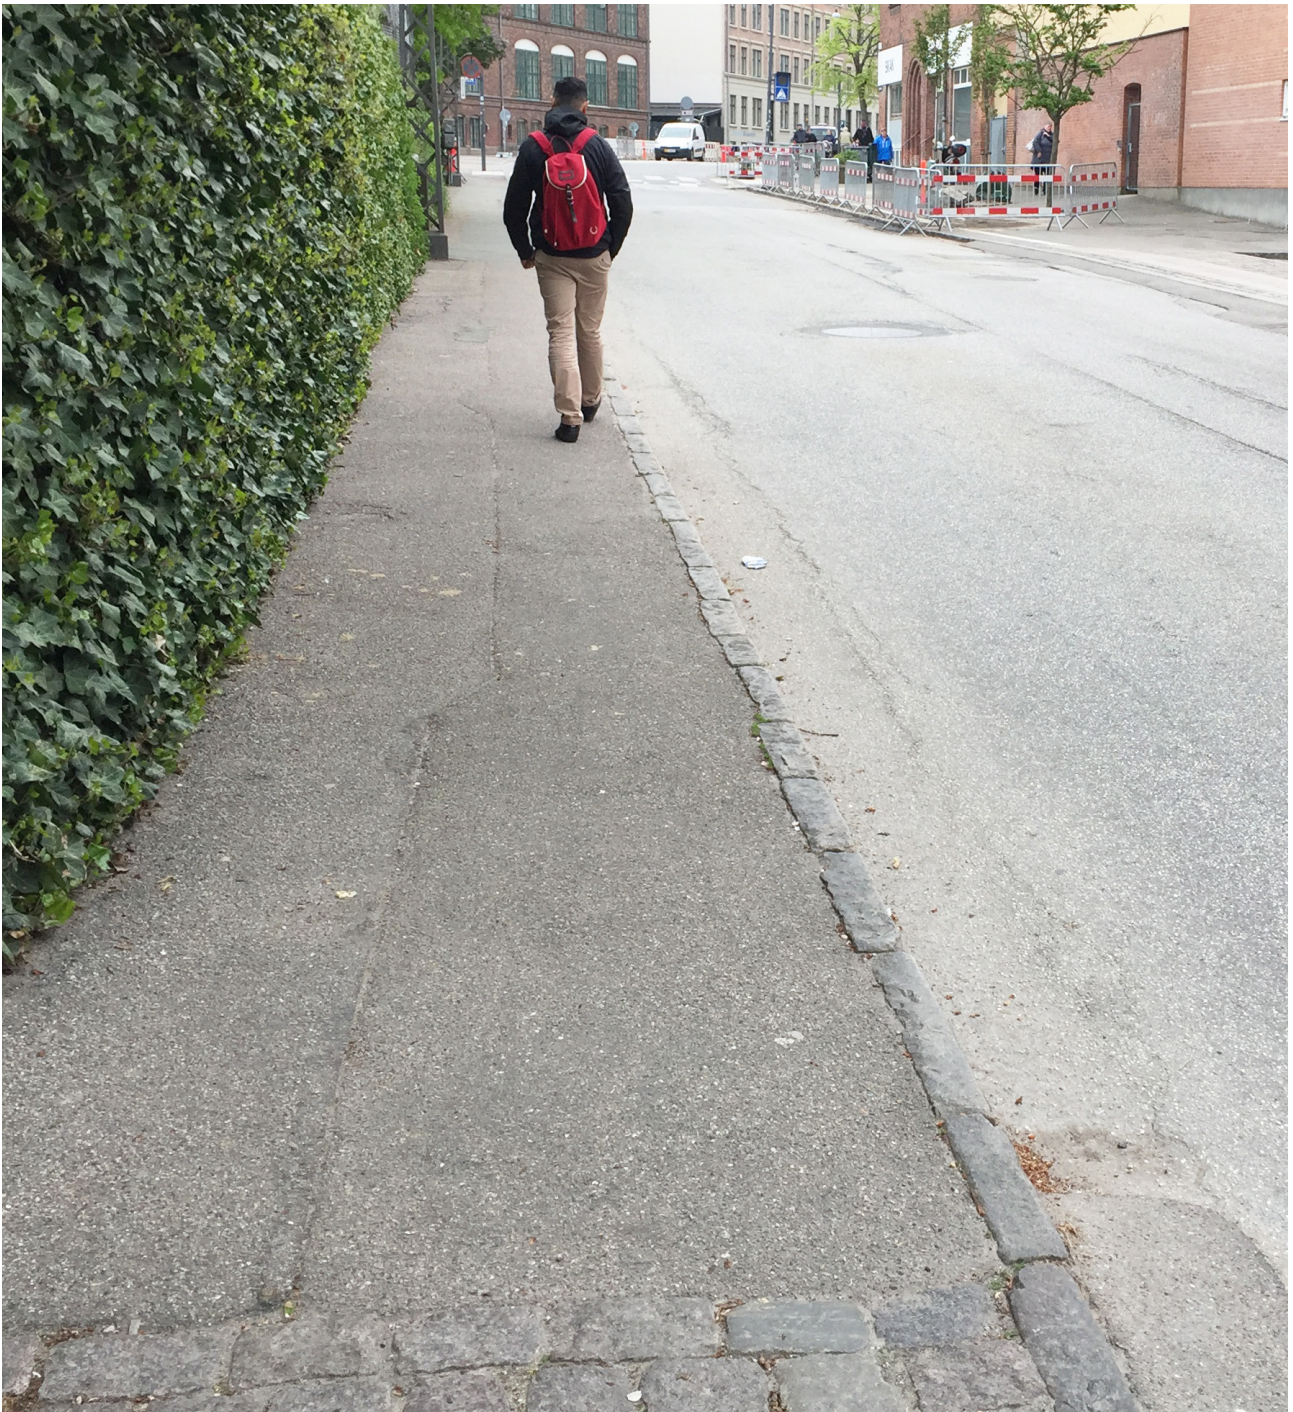
*Foto af manglende ledelinje på fortovet på Valby Stationsruten.*

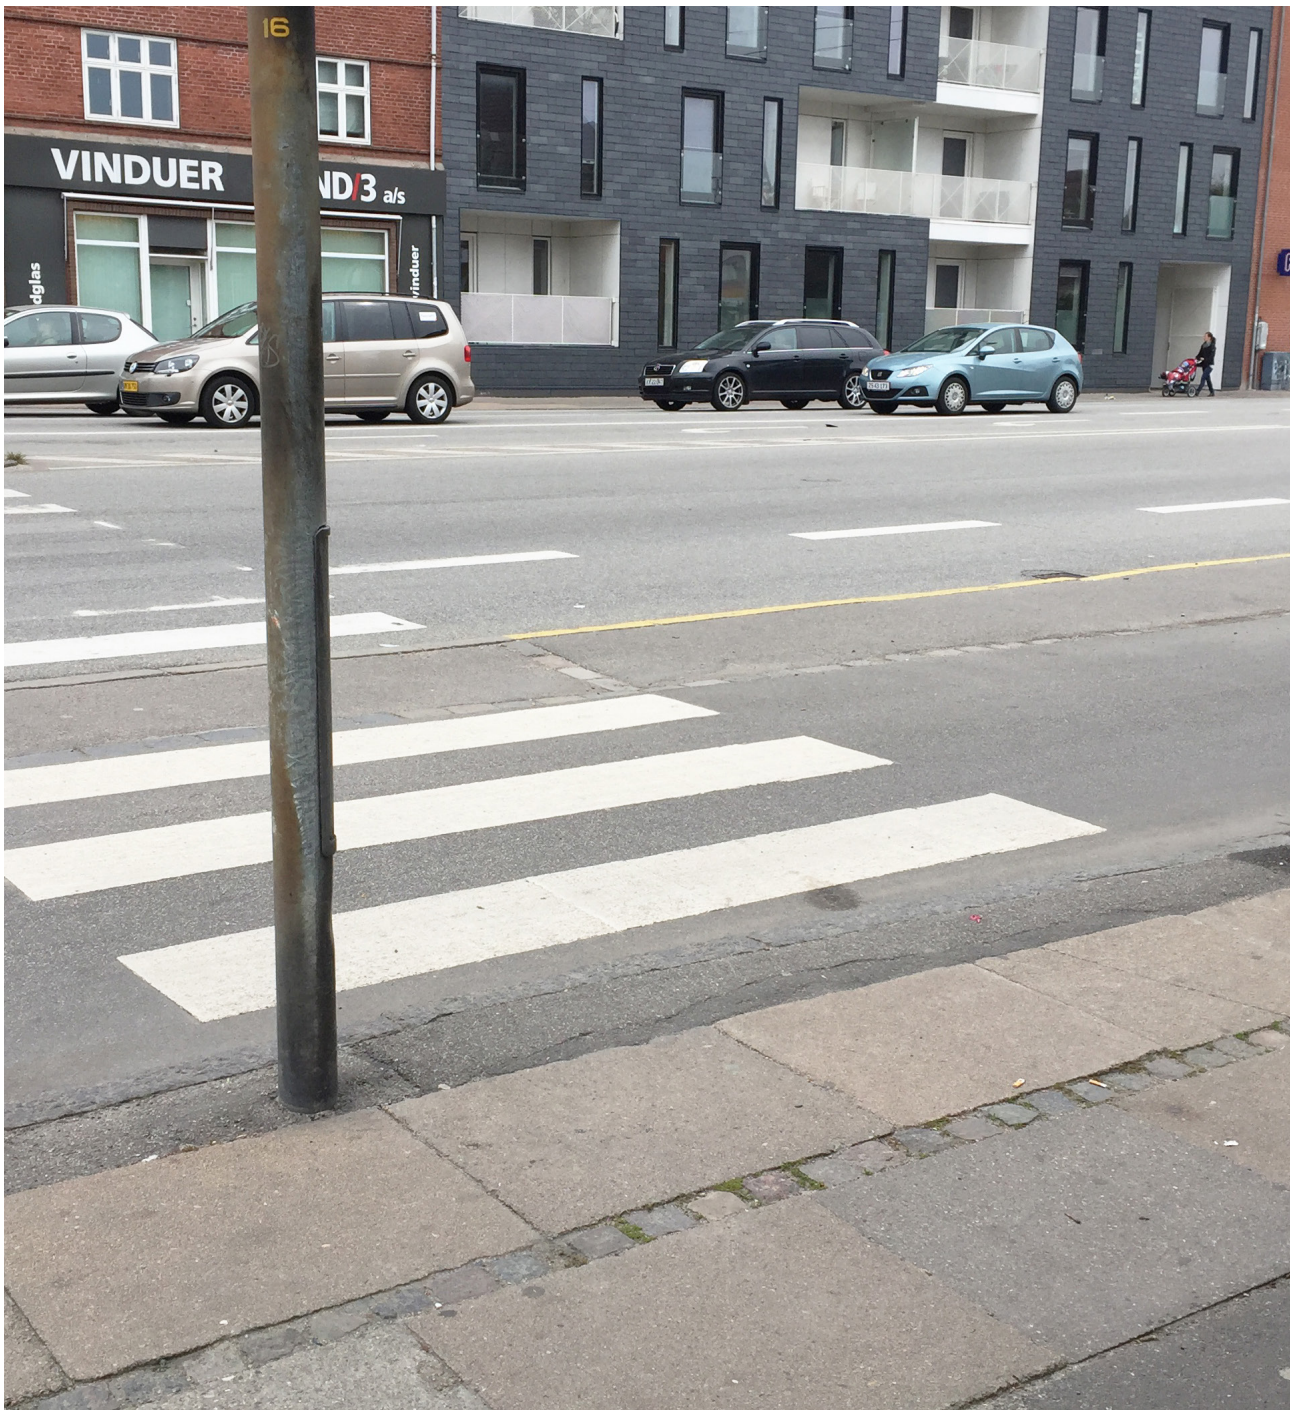
Foto af fodgængerkrydsning på Ålekisteruten hvor der mangler retnings- og opmærksomhedsfelt, nulkant og opspring for blinde.

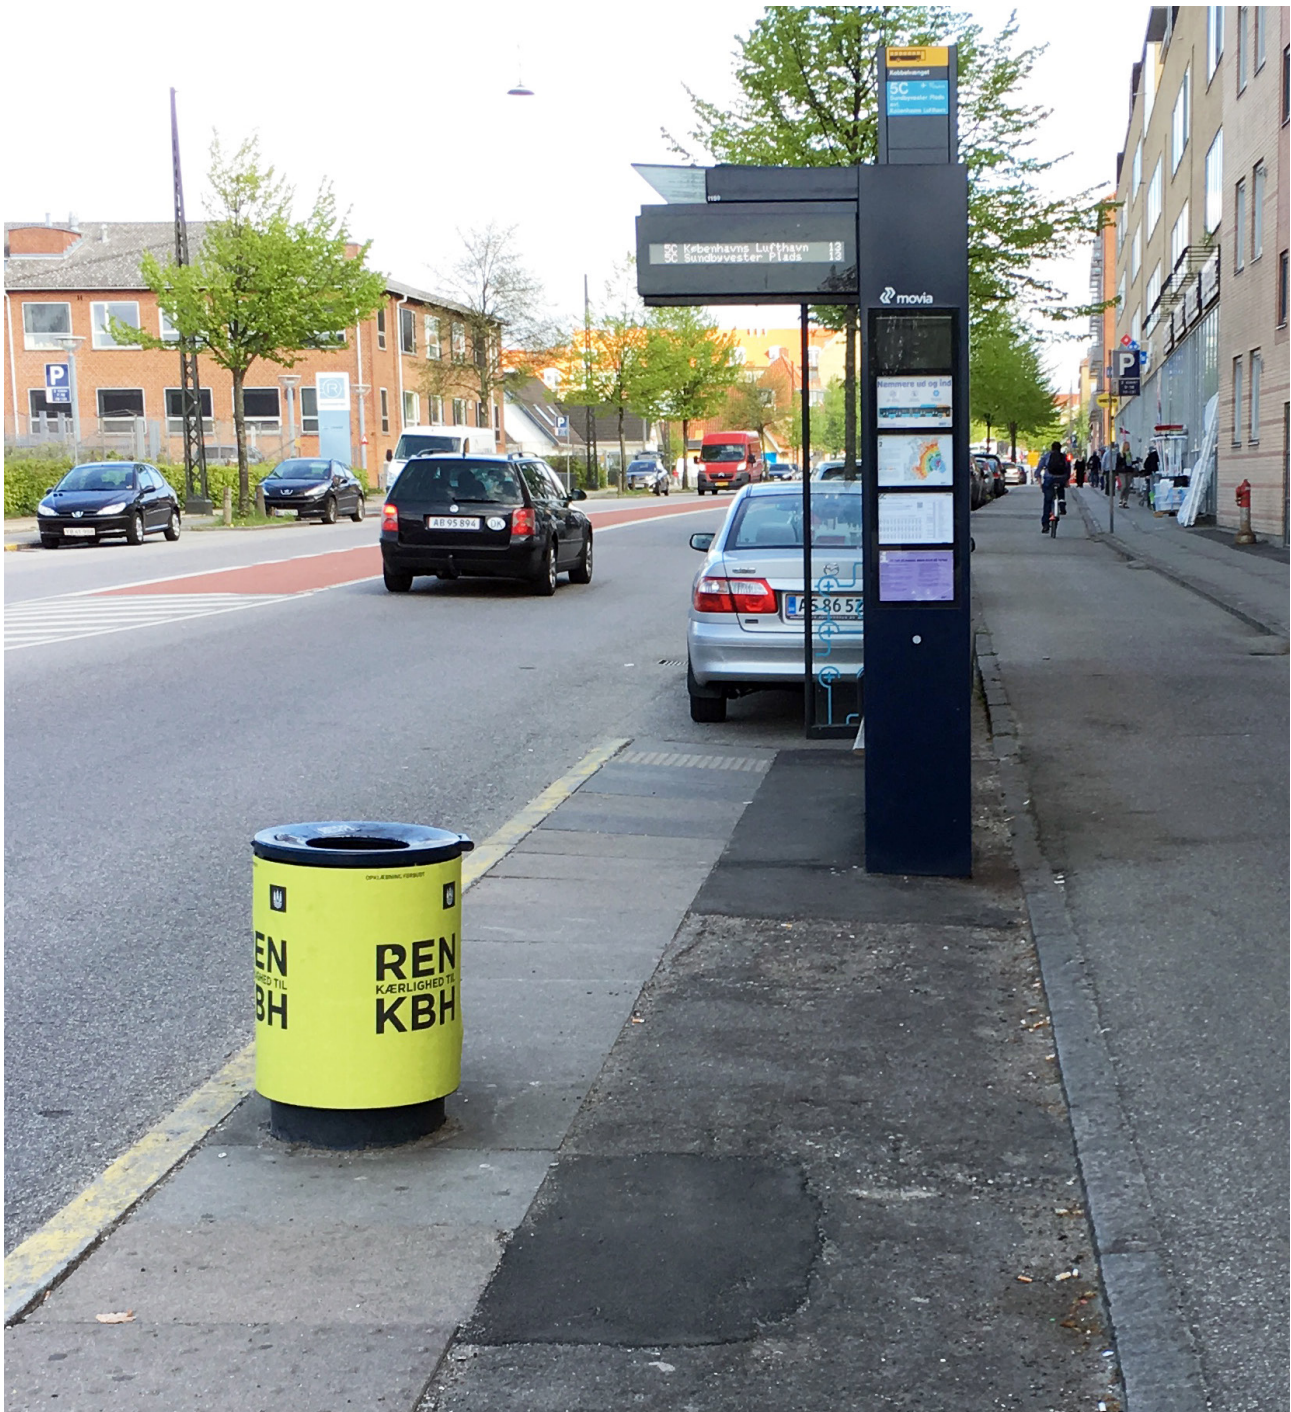
Foto af busstop på Husum Park Ruten. Busperronen er for smal, har ujævn belægning og mangler retningsfelt ved stoppestedetsstanderen.

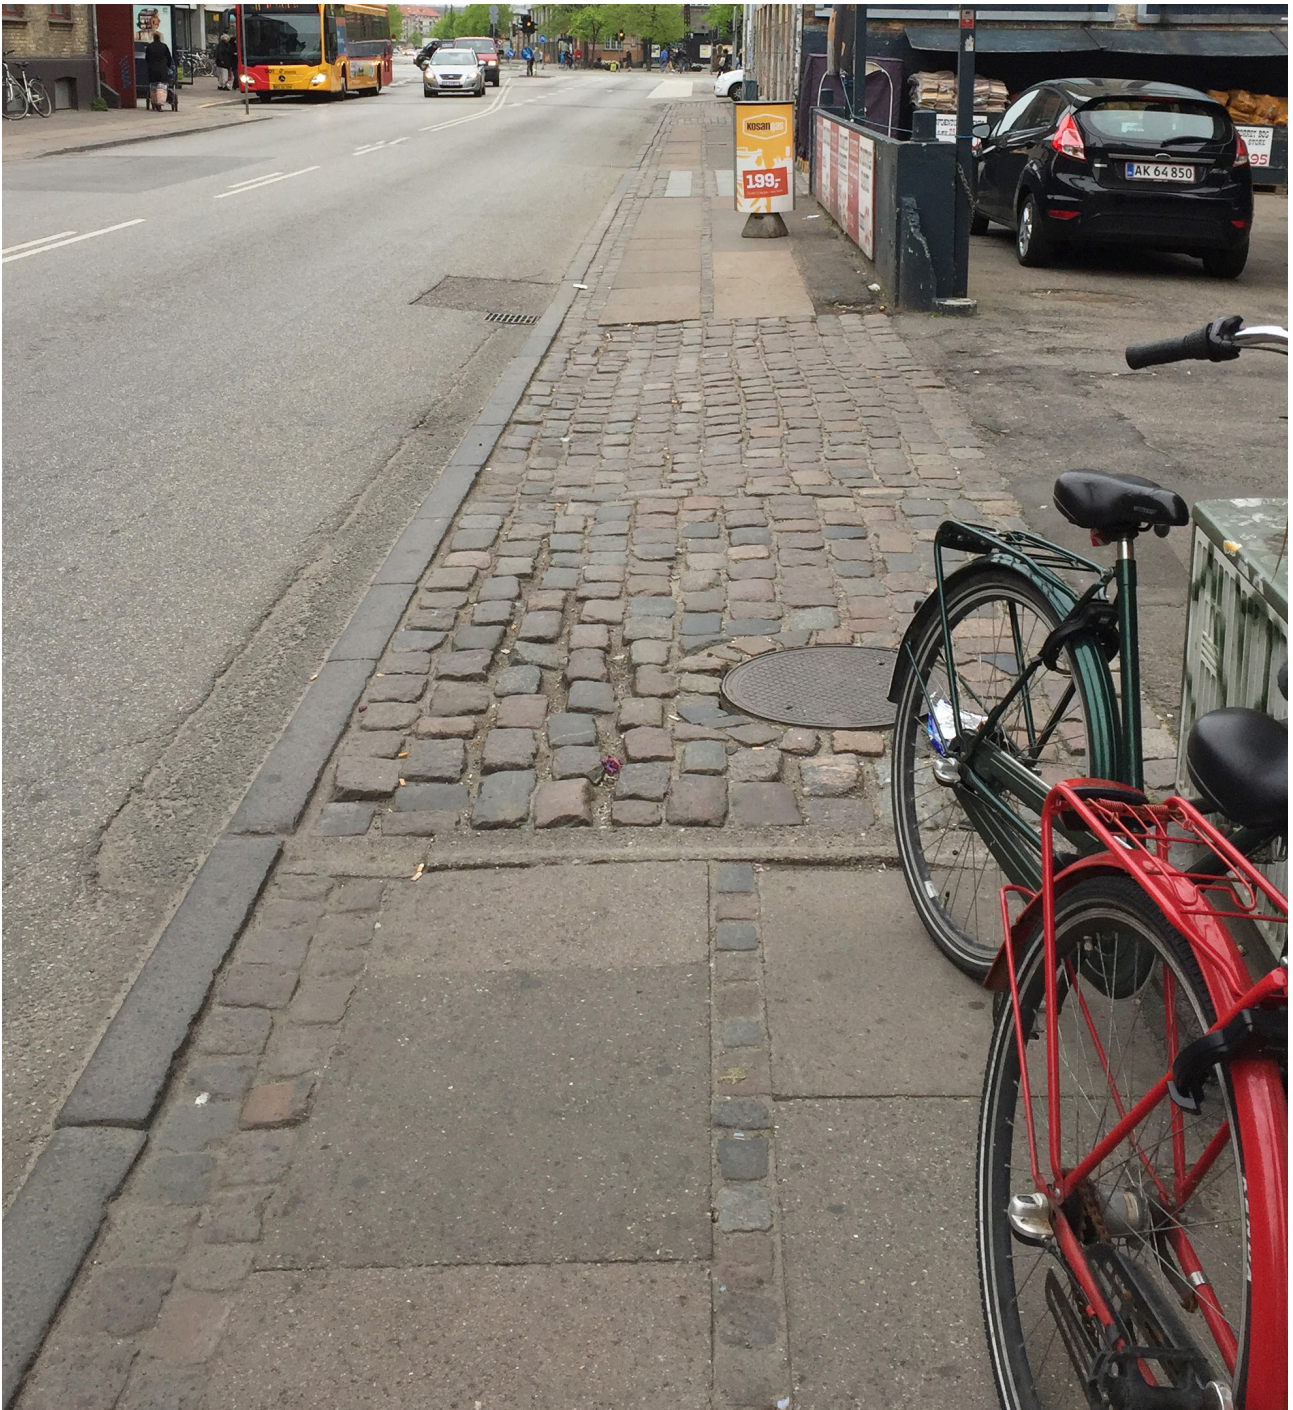
Foto af ujævn belægning på Fuglekvarterstruten.

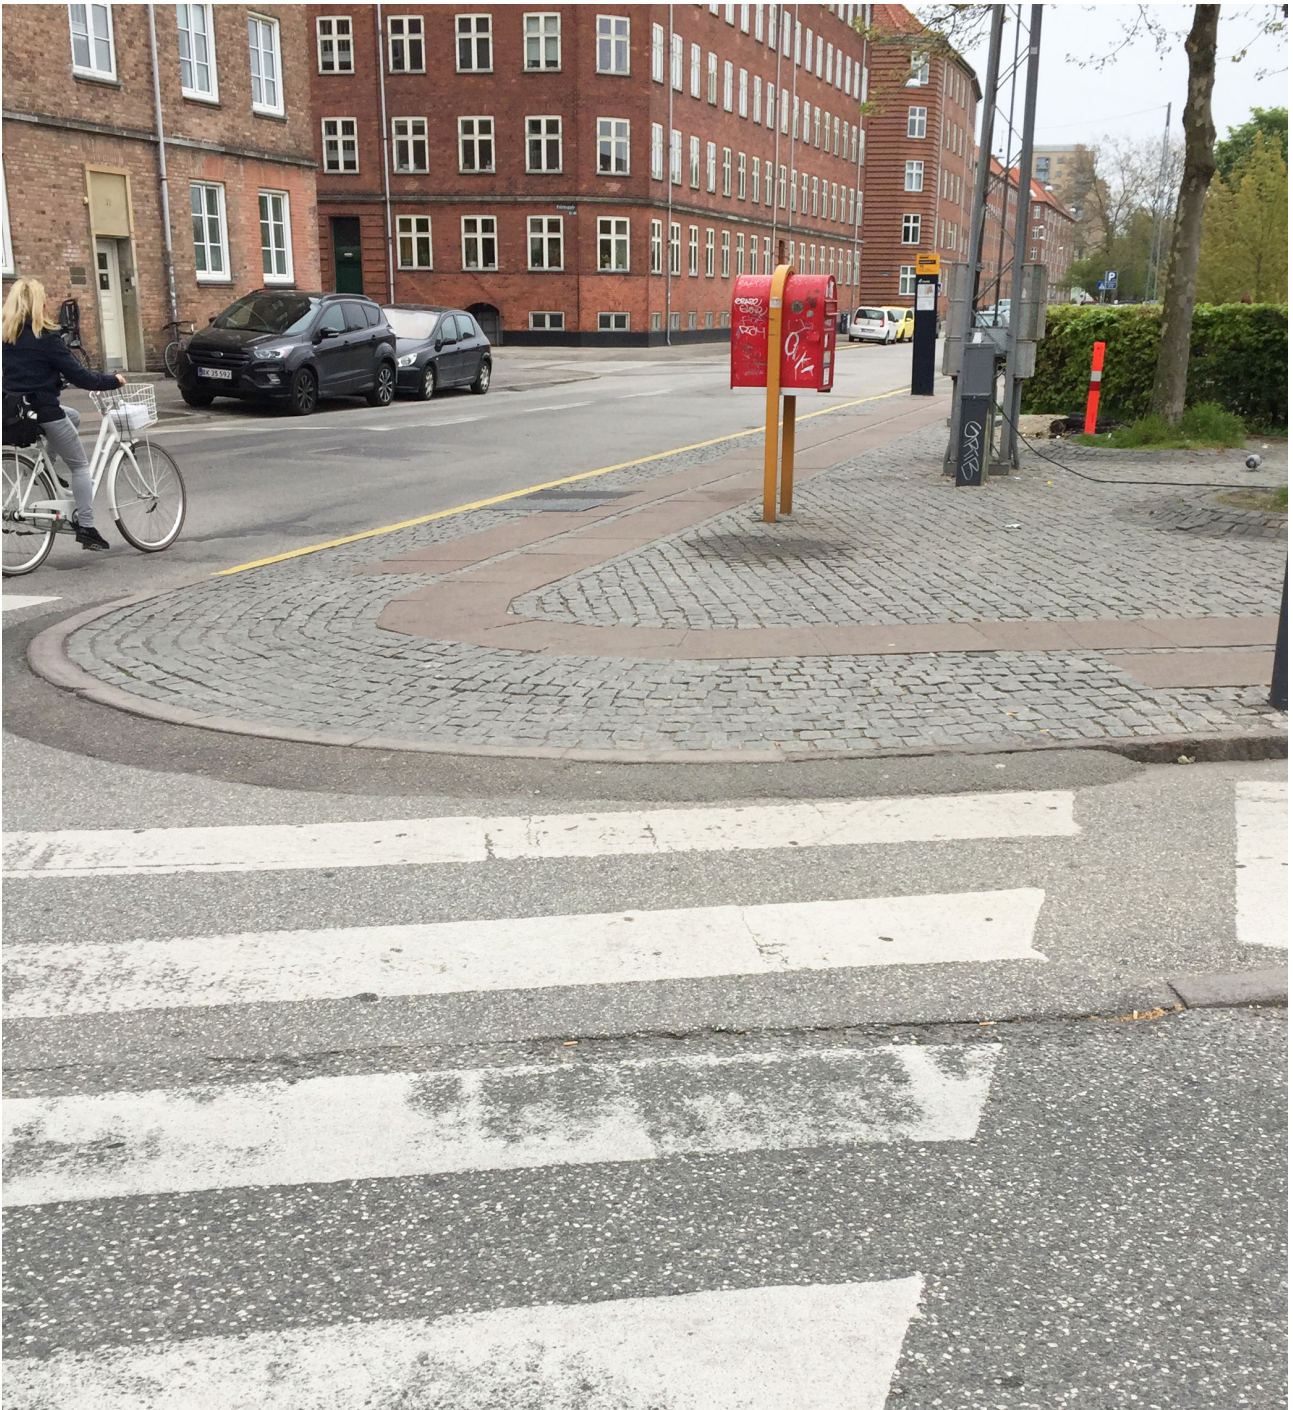
Foto af stejl rampe ved fodgængerkrydsning på Lergravsruten. Desuden mangler fodgængerkrydsningen retnings- og opmærksomhedsfelt, nulkant og opspring for blinde.

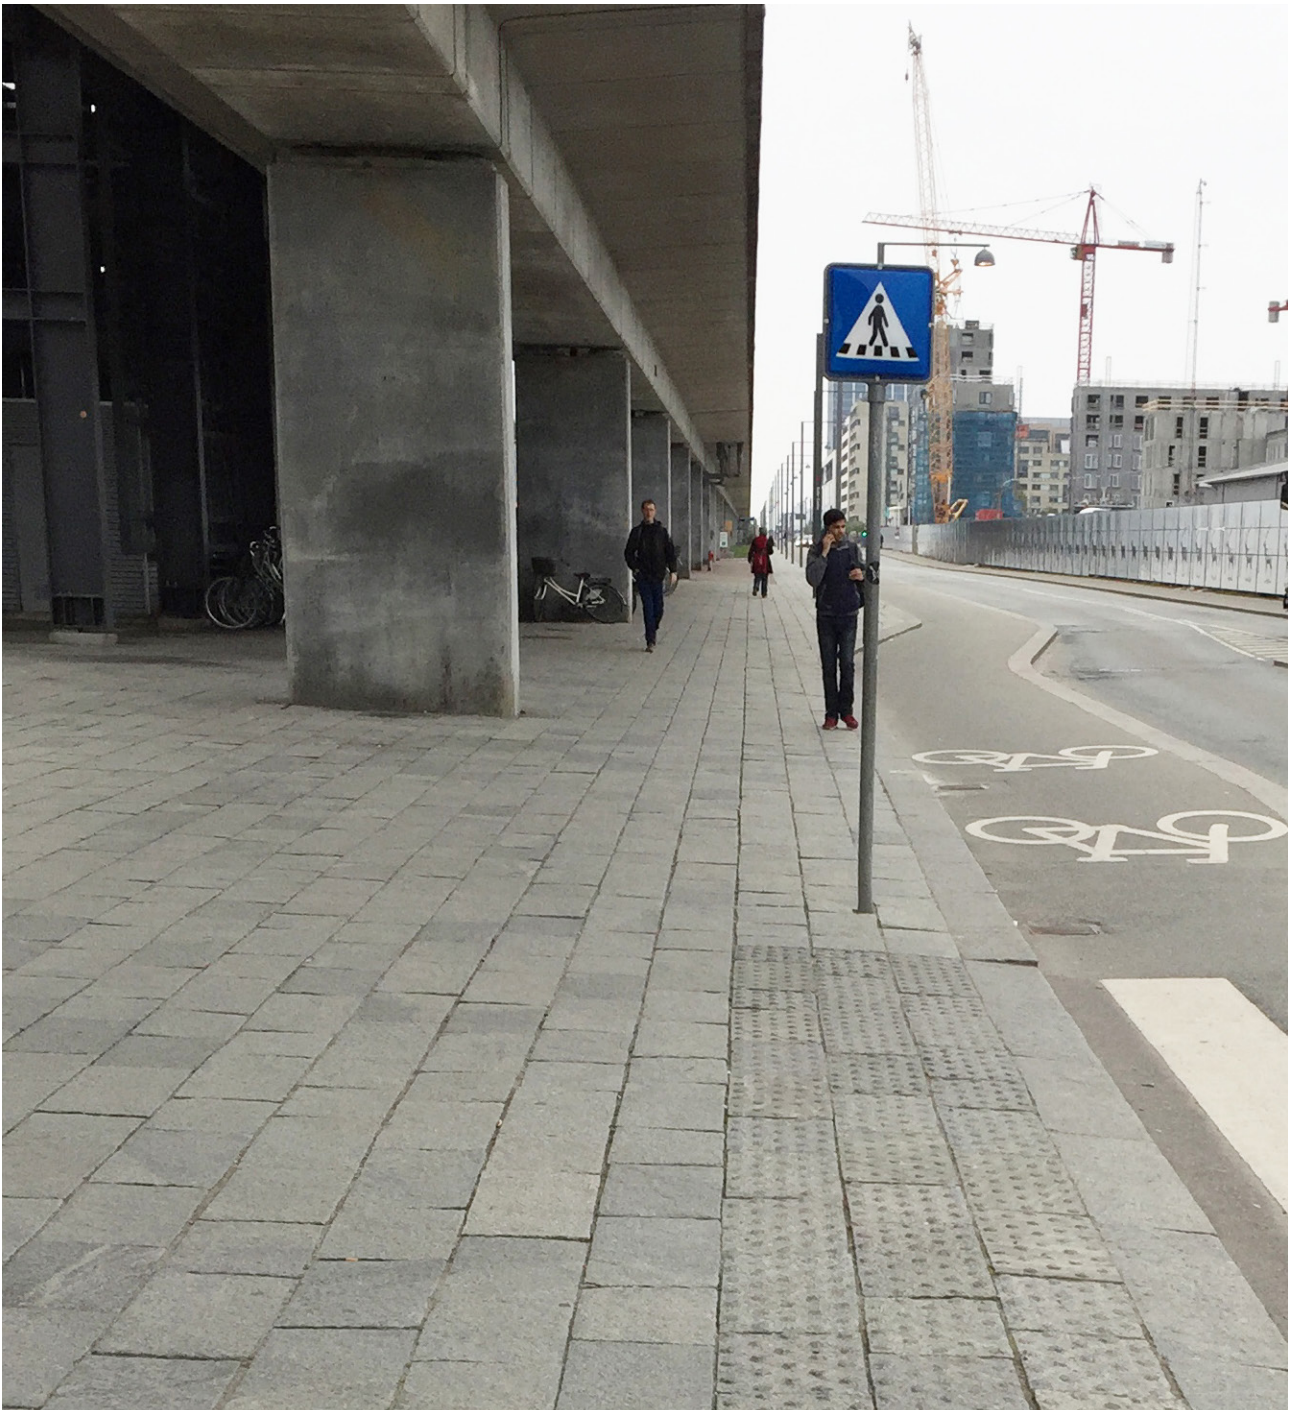
Foto af manglende ledelinje på fortovet på Ørestadsruten.
