Notat

Ejlskov A/S
Jens Olsens Vej 3
8200 Århus N
Danmark
www.ejlskov.comSag: 17061
mpj@ejlskov.com
Tel: 3170 9889**Klient:** Vejdirektoratet**Projekt:** Bassinopretninger**Opgave:** Ansøgning til dispensation efter §3 i Naturbeskyttelsesloven**1. Indledning og formål**

Orienterende sedimentprøver af regnvandsbassin

08. februar 2019

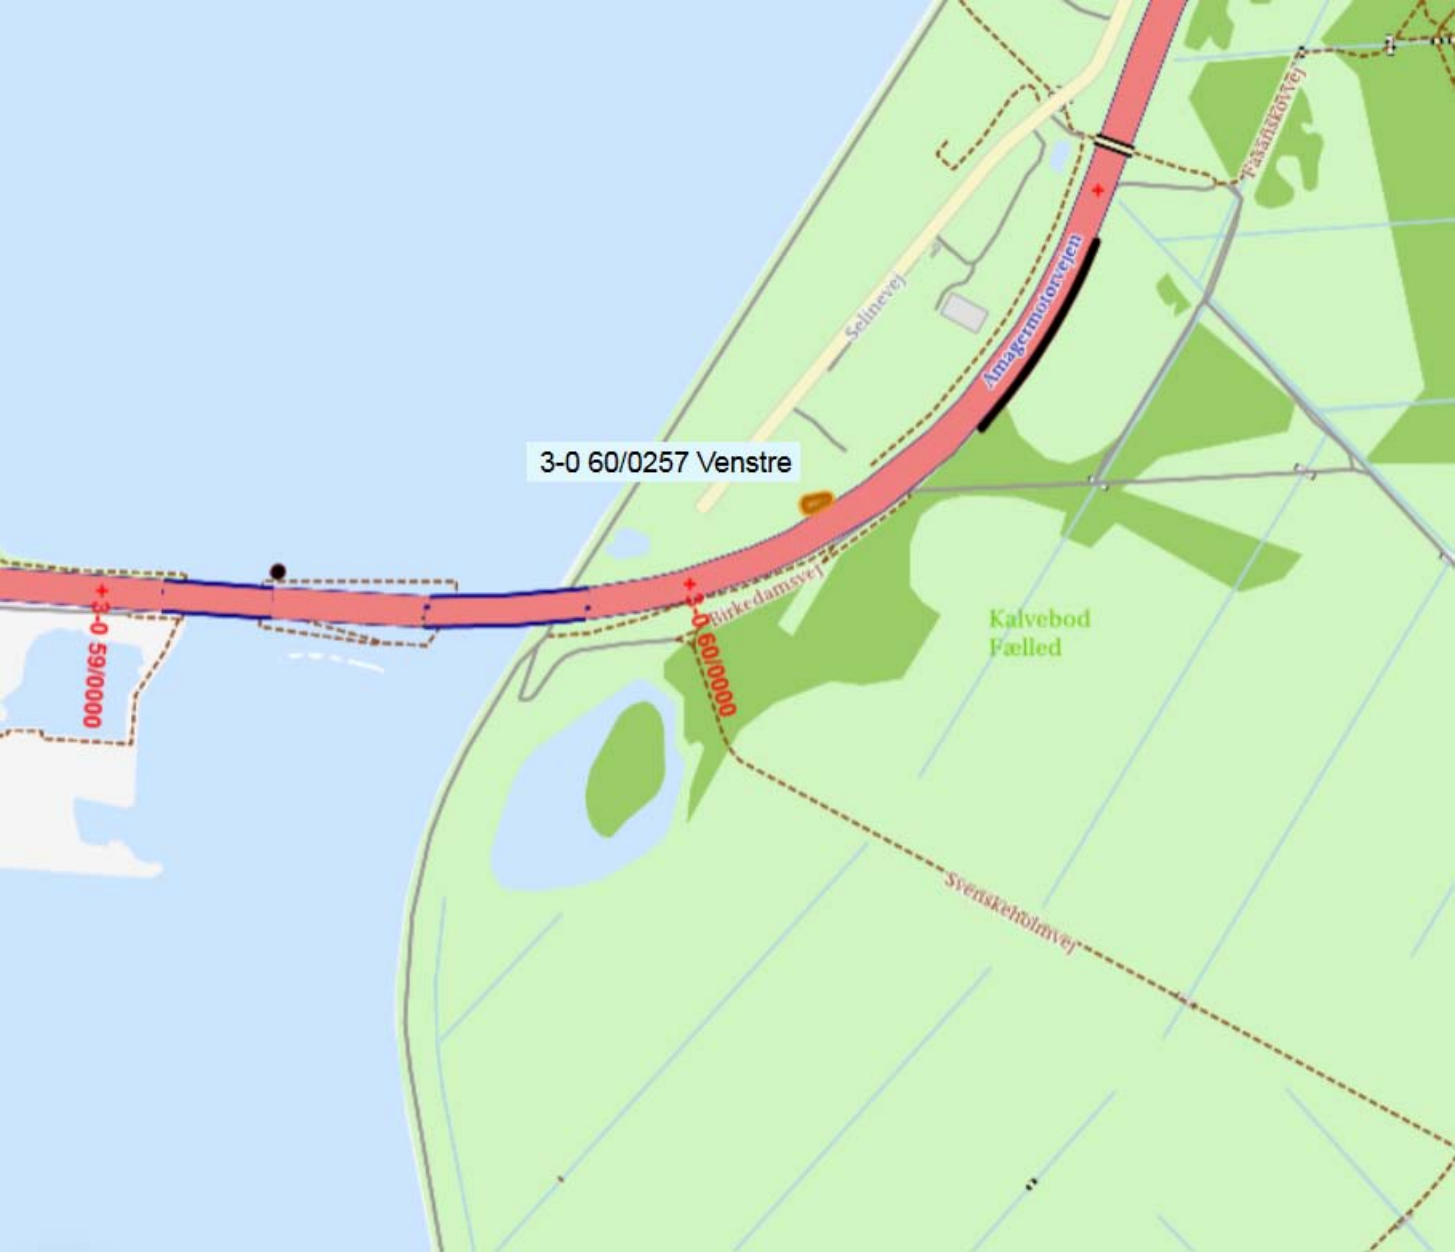
Bilag 2: Oversigtstegning over regnvandsbassin 3-0 60/0257V

Placering af regnvandsbassinet fremgår af bilag 2 og en situationsplan af den vedlagte tegning C45.

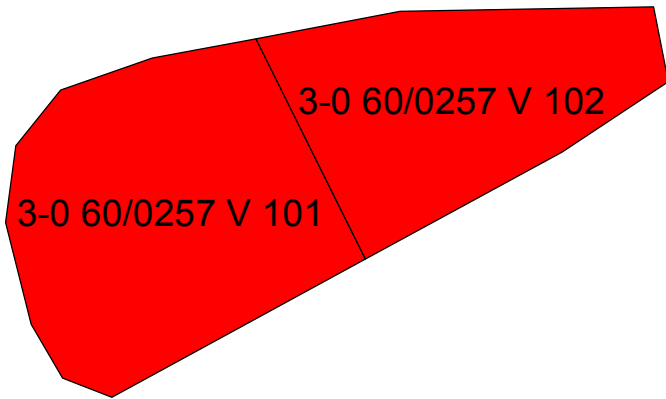
Bilag: Bilag C43

Regnvandsbassinet er beskyttet efter §3 i Naturbeskyttelsesloven og ligger i nærheden af beskyttede vandløb eller søer.

Forurenet
