# BYGNINGSFORNYELSE 2013

INDSATSOMRÅDE: CENTRALE VESTERBRO

## BILAG 2

KØBENHAVNS KOMMUNE  
Teknik- og Miljøforvaltningen

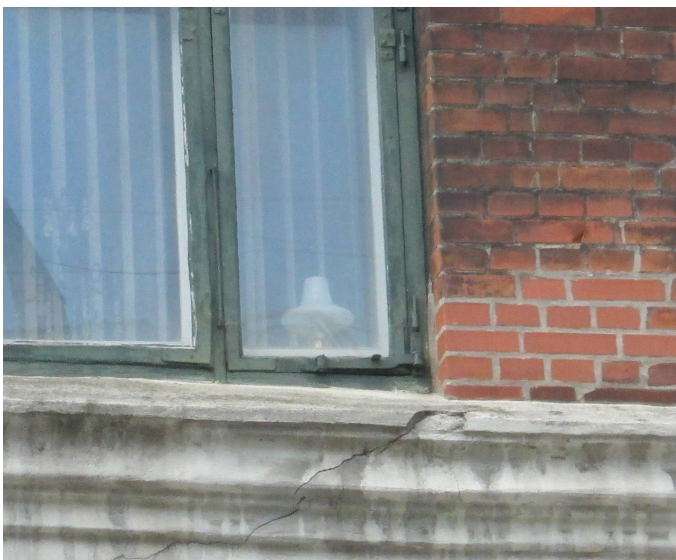
Facadeudsnit af sætningsrevner

Bygningsdel	Støtteberettigede arbejder	Energioptimerende/bæredygtige tiltag
Tag	Eftergang af tagrender, nedløb og indækning ved ovenlys.	
Kælder / fundering	Ventilation af kælder og istandsættelse af udvendige kældertrapper. Efterisolering af kælderloft mod beboelse i henhold til energimærkerapport.	Isolering af kælder mod beboelse.
Facader / sokkel	Istandsættelse, afrensning og omfugning af gedefacade.	Tætning af facade ved omfugning/istandsættelse af fuger. Miljøvenlig behandling af facader.
Vinduer	Istandsættelse og energioptimering/ lydisolering af eksisterende vinduer.	Istandsættelse og energioptimering/ lydisolering af eksisterende vinduer.
Udvendige døre	Istandsættelse af udvendige døre og energioptimering i henhold til energimærkerapport.	Tætning og isolering af udvendige døre.
Trapper		
Porte / Gennemgange	Gennemgang af afløb og isolering af portloft i henhold til energimærkerapport.	Efterisolering af portloft mod opvarmet rum.

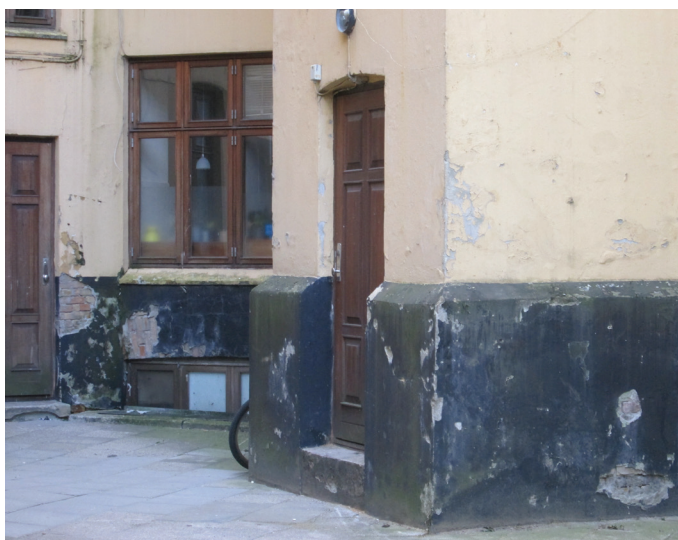
Gårdfacade sokkel

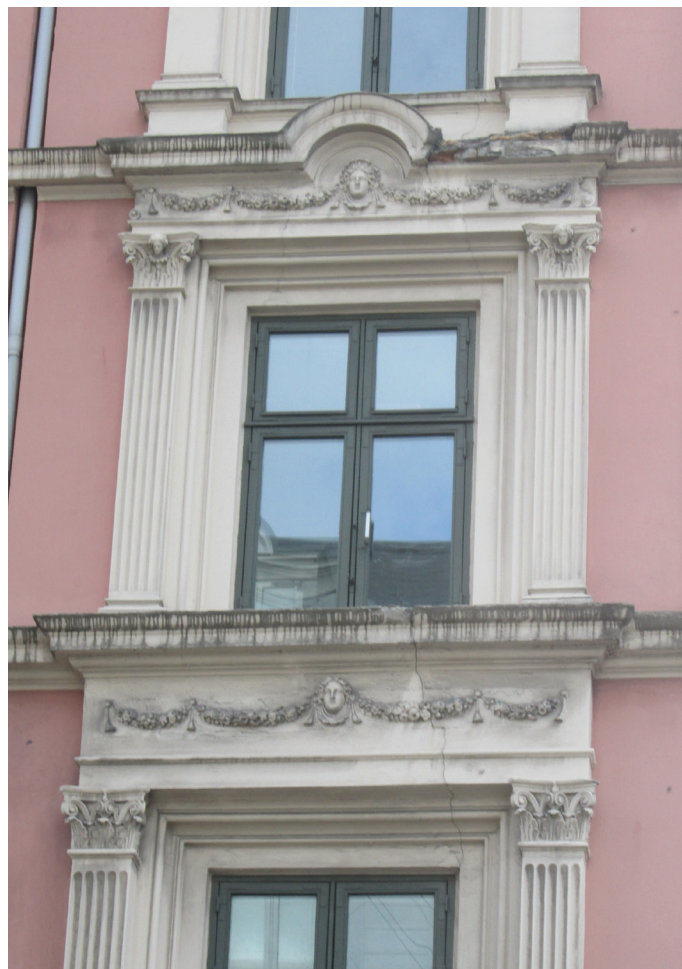
Facadeudsnit af nedbrudte gesimser og udsmykninger

Bygningsdel	Støtteberettigede arbejder	Energioptimerende/bæredygtige tiltag
Tag		
Kælder / fundering	Renovering af fundament, etablering af fugtsikring og omfangsdræn. Fjernelse af lyskasser.	Fugtsikring.
Facader / sokkel	Istandsættelse af gade- og gårdfacader	Tætning af facade ved istandsættelse af fuger og revner.
Vinduer	Udskiftning af ikke oprindelige termovinduer til kitfalsede vinduer med forsatsrammer mod gade og træ/alu vinduer mod gård.	Udskiftning, energioptimering og lydisolering af vinduer.
Udvendige døre	Istandsættelse og energioptimering af døre.	Tætning og isolering af udvendige døre.
Trapper		
Porte / Gennemgange	Isolering af kældervæg mod port i henhold til energimærkerapport.	Isolering af kældervæg.
Etageadskillelser		
WC / bad		
Køkken		
Varmeanlæg	Isolering af ventiler og dæksel og udskiftning af cirkulationspumpe i henhold til energimærkerapport.	Teknisk isolering og ny cirkulationspumpe.

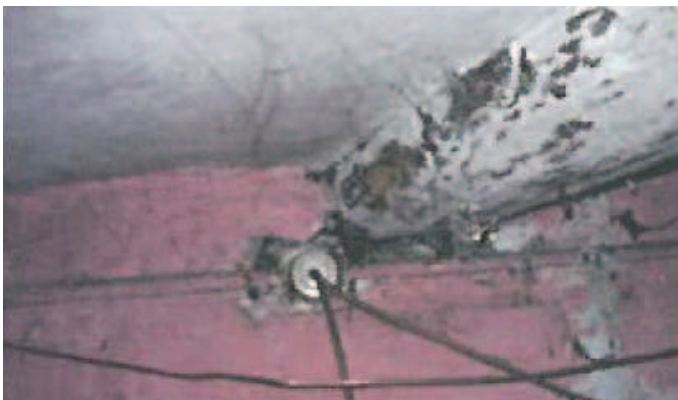
Fugtskadedt kælderbjælke

Bygningsdel	Støtteberettigede arbejder	Energioptimerende/bæredygtige tiltag
Tag	Efterisolering af hanebånd i henhold til energimærkerapport.	Efterisolering af tag.
Kælder / fundering	Udvendig isolering og fugtsikring af kælder-vægge, fjernelse af lyskasser, etablering af omfangsdræn.	Isolering af fundamenter og kælder. Isolering af kælderloft mod beboelse.
Facader / sokkel	Istandsættelse af gade- og gårdfacader og delvis omfugning af gadefacade.	Tætning af facade ved omfugning / istandsættelse af fuger. Miljøvenlig behandling af facader.
Vinduer	Udskiftning, energioptimering og lydisolering af ikke oprindelige vinduer.	Udskiftning og energioptimering / lydisolering af vinduer.
Udvendige døre		
Trapper		
Porte / Gennemgange		
Etageadskillelser		
WC / bad		
Køkken		
Varmeanlæg	Isolering af varmerør og dæksel samt udskiftning af fremløbspumpe og cirkulationspumpe i henhold til energimærkerapport.	Efterisolering af varmerør og dæksel. Udskiftning af fremløbspumpe og cirkulationspumpe.

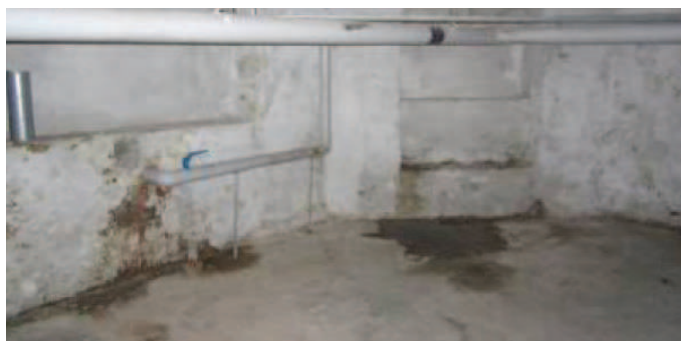
Fugtig kælder

Bygningsdel	Støtteberettigede arbejder	Energioptimerende/bæredygtige tiltag
Tag		
Kælder / fundering	Istandsættelse, fugtsikring og isolering af kælder. Etablering af omfangsdræn samt reparation af bjælker og diverse følgearbejder.	Isolering af fundamenter og kælder.
Facader / sokkel	Efterisolering af gavl og bagvanter.	Isolering af gavl og bagvanter.
Vinduer	Udskiftning af ikke oprindelige termovinduer til kitfalsede vinduer i træ med forsatsrammer mod gade og træ/alu vinduer mod gård.	Udskiftning og energioptimering/ lydisolering af vinduer.
Udvendige døre	Udskiftning af ikke oprindelige yderdøre.	Udskiftning og energioptimering af udvendige døre.
Trapper		
Porte / Gennemgange	Efterisolering af gulv og loft.	Efterisolering af portgulv og portloft mod opvarmet rum.
Etageadskillelser		
WC / bad	Etablering af 1 wc/baderum.	Vandbesparende toiletter og armaturer. Energibesparende lysarmaturer i wc/bad.

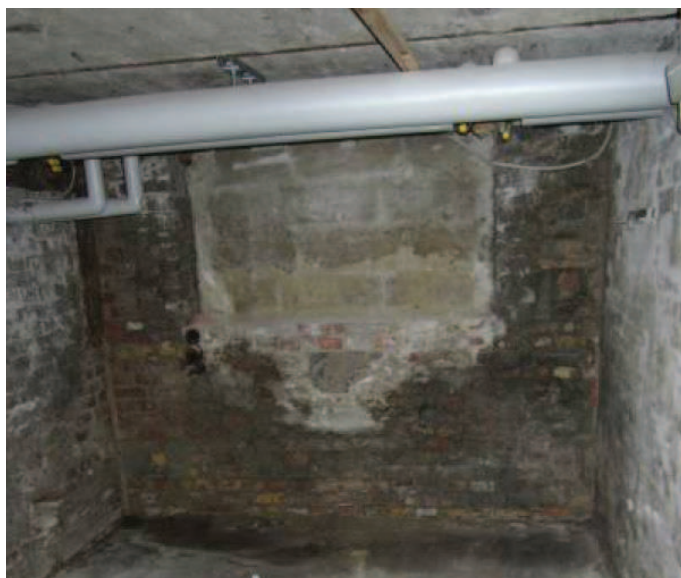
Fugtig kælder

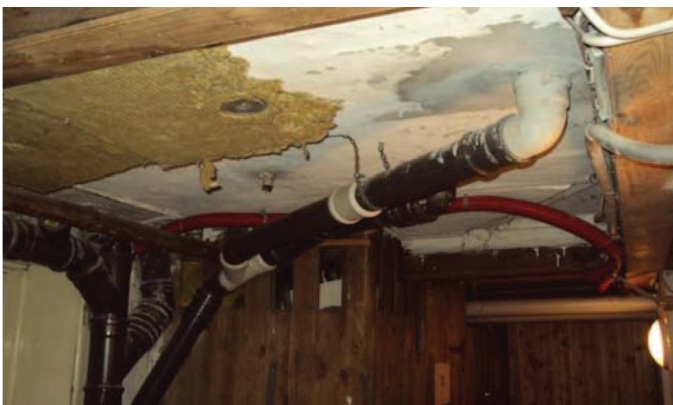
Manglende isolering
