BYGNINGSFORNYELSE 2013

EJENDOMSBEKRIVELSER

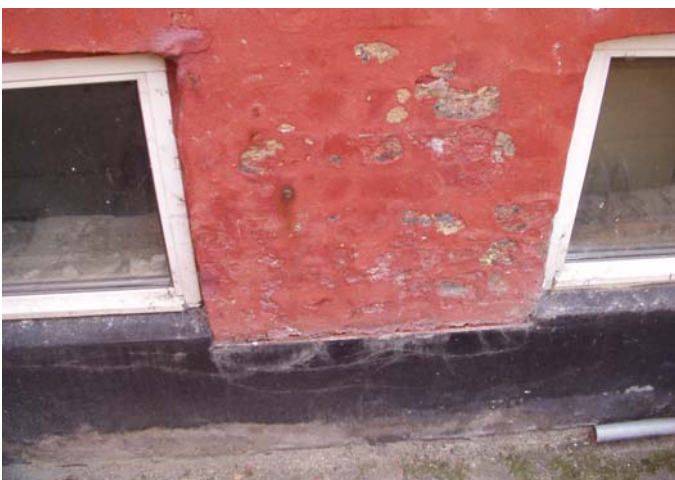
Fugtskadet underfacade mod gården

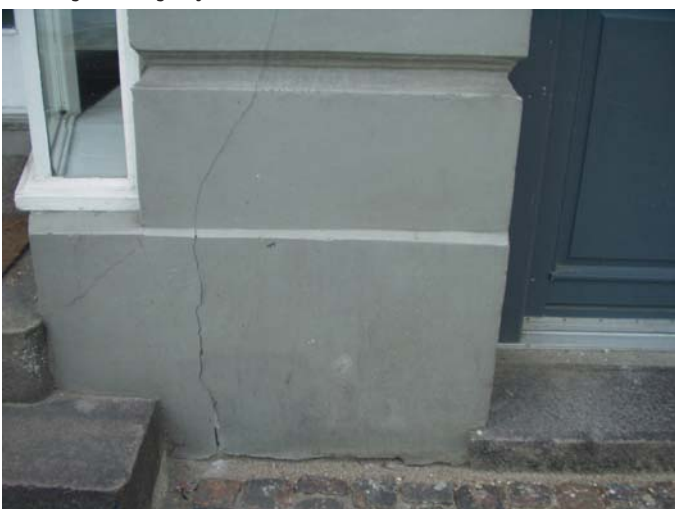
Sætningsrevne i gadefacade

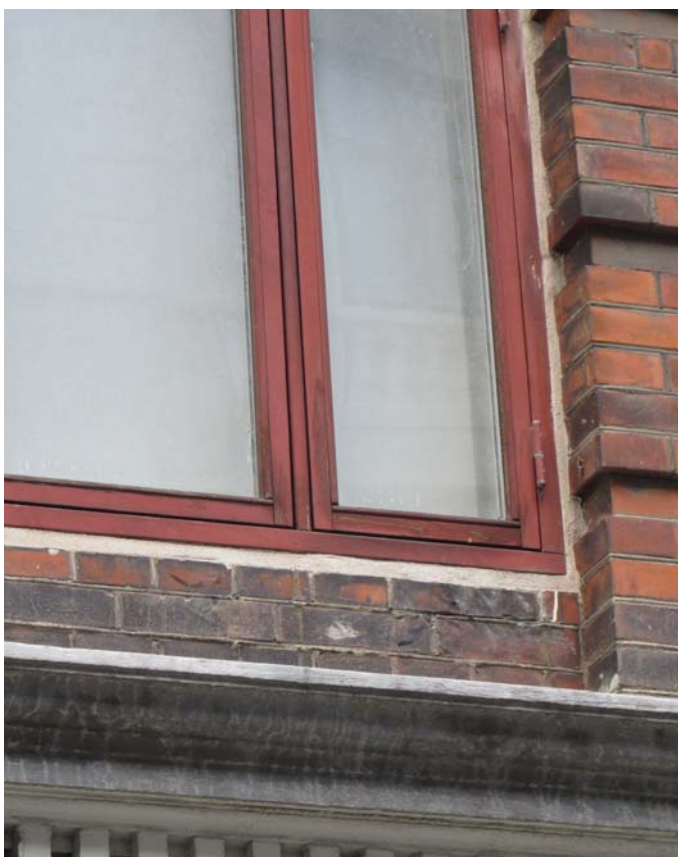
Ældre udtjent termovindue

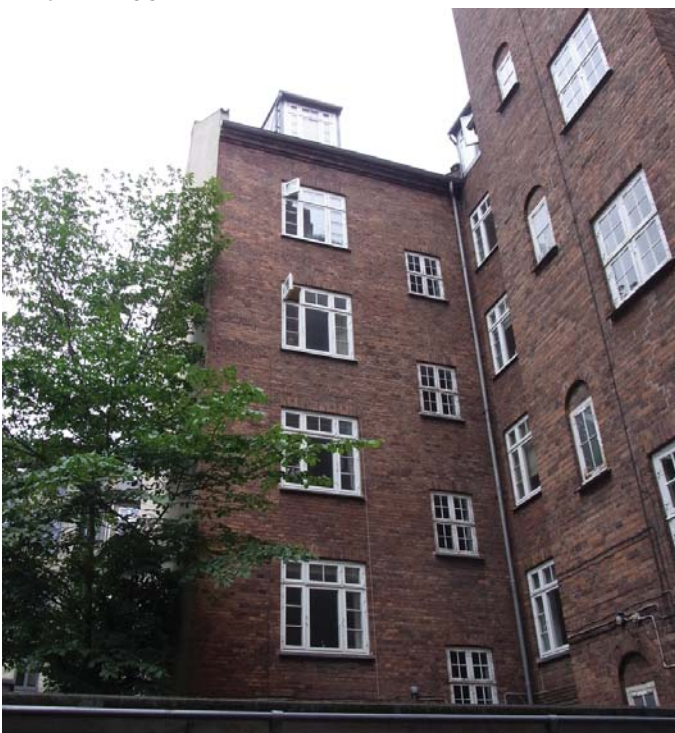
Facader og vinduer med renoveringsbehov
Gårdfacader og gavl
