BYGNINGSFORNYELSE 2013

EJENDOMSBEKRIVELSER

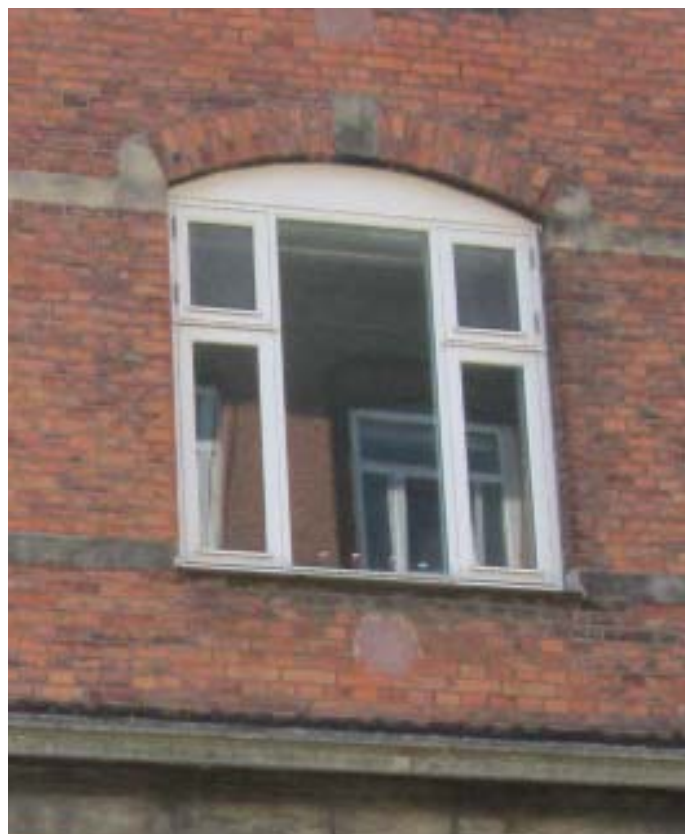
Ældre termovindue

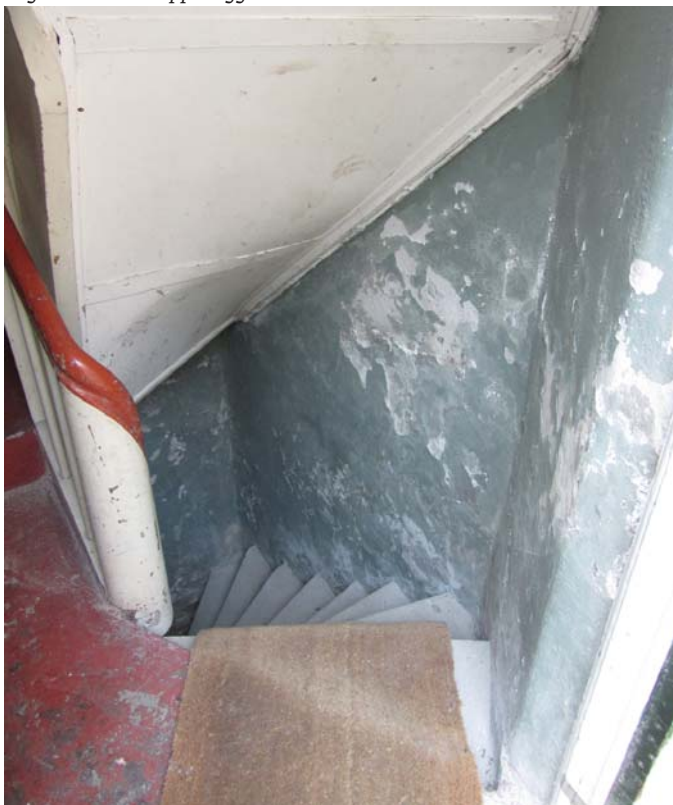
Fugtskadede bitrappevægge

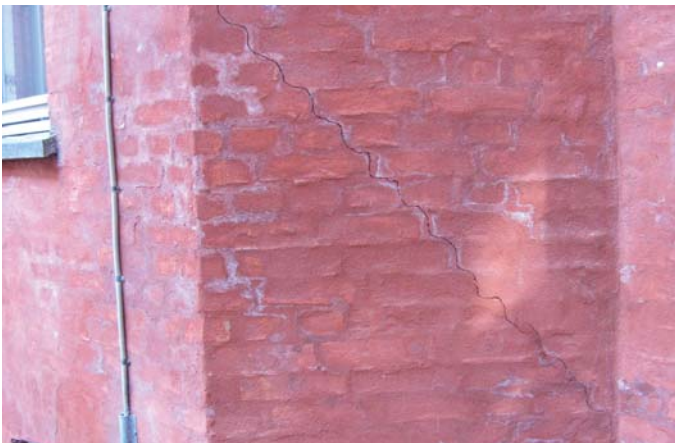
Sætningsrevne (musetrappe) i gårdfacade

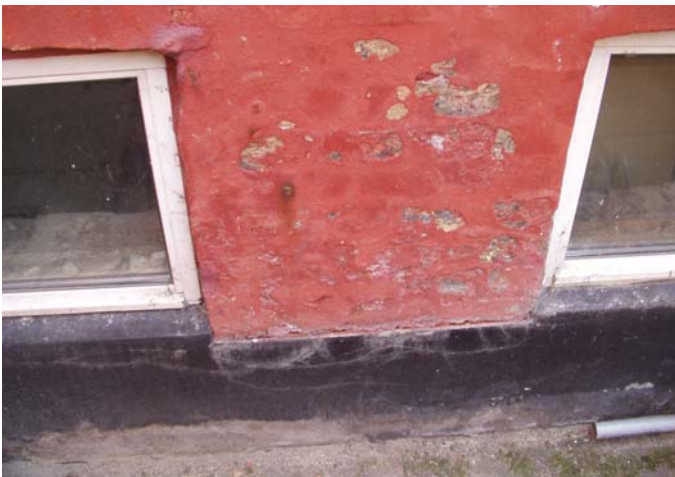
Fugtskadet underfacade mod gården

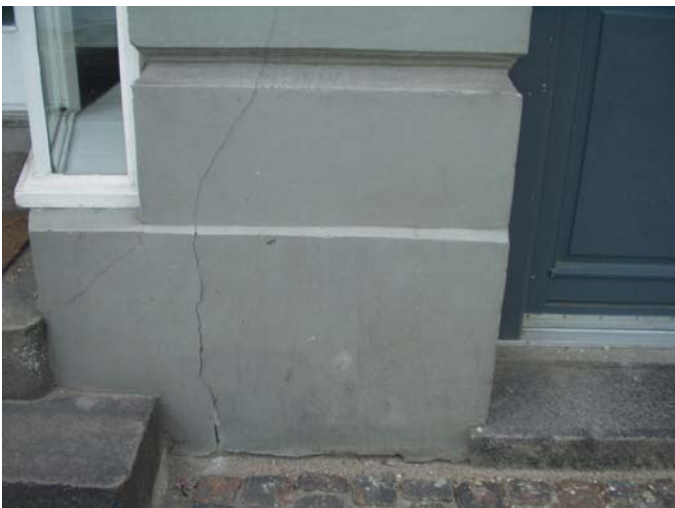
Sætningsrevne i gadefacade

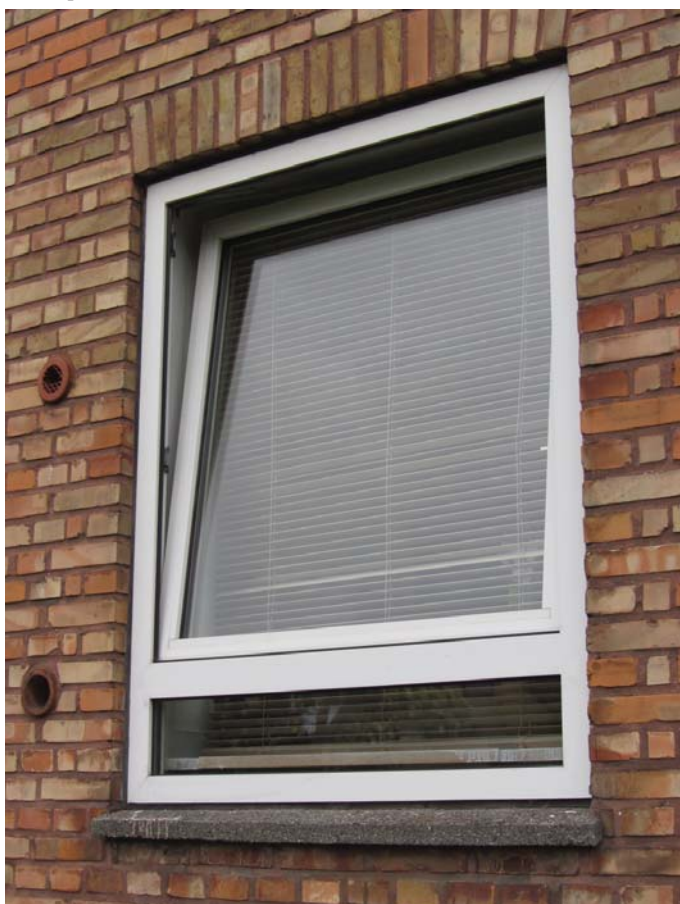
Ældre plastikvindue
