BYGNINGSFORNYELSE 2013

INDSATSOMRÅDE: CENTRALE VESTERBRO

BILAG 2

KØBENHAVNS KOMMUNE
Teknik- og Miljøforvaltningen

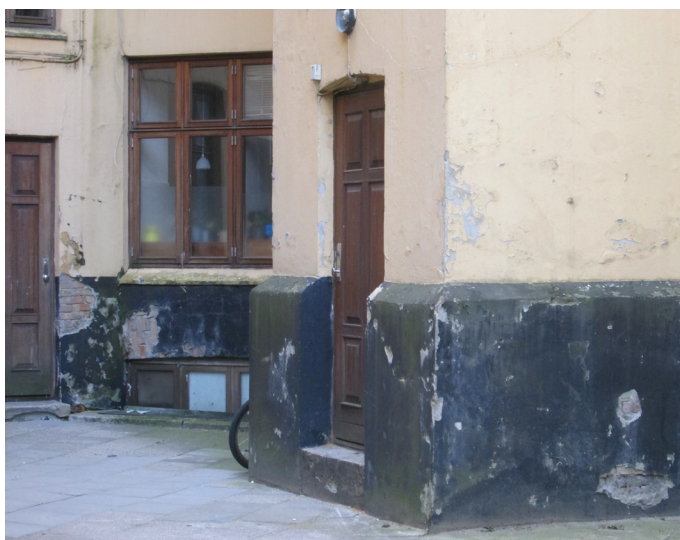
Gårdfacade sokkel

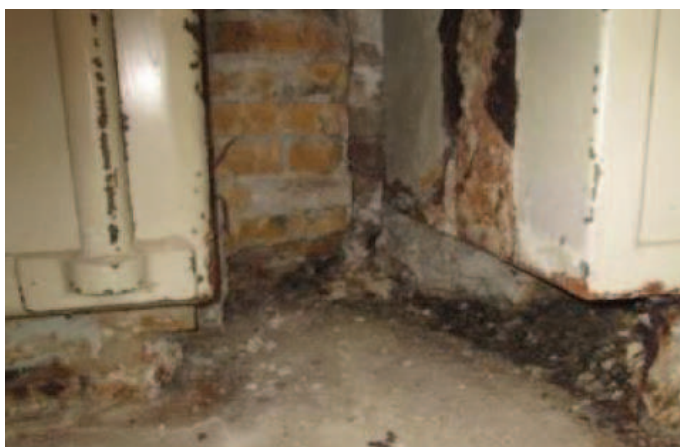
Fugtskade i kælder

Bygningsdel	Støtteberettigede arbejder	Energioptimerende/bæredygtige tiltag
Tag		
Kælder / fundering	Renovering af fundament, etablering af fugtsikring og omfangsdræn. Fjernelse af lyskasser.	Fugtsikring.
Facader / sokkel	Istandsættelse af gade- og gårdfacader	Tætning af facade ved istandsættelse af fuger og revner.
Vinduer	Udskiftning af ikke oprindelige termovinduer til kitfalsede vinduer med forsatsrammer mod gade og træ/alu vinduer mod gård.	Udskiftning, energioptimering og lydisolering af vinduer.
Udvendige døre	Istandsættelse og energioptimering af døre.	Tætning og isolering af udvendige døre.
Trapper		
Porte / Gennemgange	Isolering af kældervæg mod port i henhold til energimærkerapport.	Isolering af kældervæg.
Etageadskillelser		
WC / bad		
Køkken		
Varmeanlæg	Isolering af ventiler og dæksel og udskiftning af cirkulationspumpe i henhold til energimærkerapport.	Teknisk isolering og ny cirkulationspumpe.

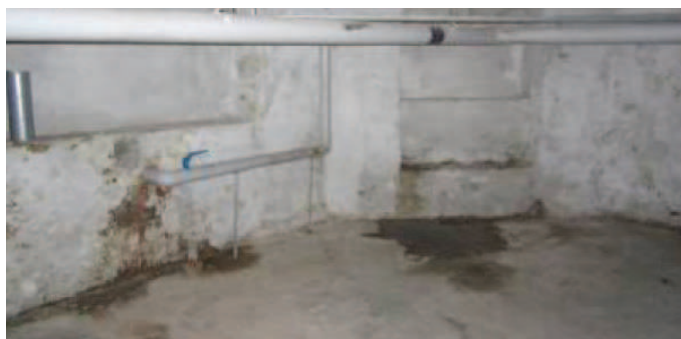
Fugtig kælder

Bygningsdel	Støtteberettigede arbejder	Energioptimerende/bæredygtige tiltag
Tag		
Kælder / fundering	Istandsættelse, fugtsikring og isolering af kælder. Etablering af omfangsdræn samt reparation af bjælker og diverse følgearbejder.	Isolering af fundamenter og kælder.
Facader / sokkel	Efterisolering af gavl og bagvanter.	Isolering af gavl og bagvanter.
Vinduer	Udskiftning af ikke oprindelige termovinduer til kitfalsede vinduer i træ med forsatsrammer mod gade og træ/alu vinduer mod gård.	Udskiftning og energioptimering/ lydisolering af vinduer.
Udvendige døre	Udskiftning af ikke oprindelige yderdøre.	Udskiftning og energioptimering af udvendige døre.
Trapper		
Porte / Gennemgange	Efterisolering af gulv og loft.	Efterisolering af portgulv og portloft mod opvarmet rum.
Etageadskillelser		
WC / bad	Etablering af 1 wc/baderum.	Vandbesparende toiletter og armaturer. Energibesparende lysarmaturer i wc/bad.
