## Miljøteknisk Rapport

Supplerende indeklimamåling i Opfinderfløjen på  
Strandlodsvej , 2300 København S –  
Sundbyøster, København.

3. oktober 2018

Sag: 16-040-01 / CBS

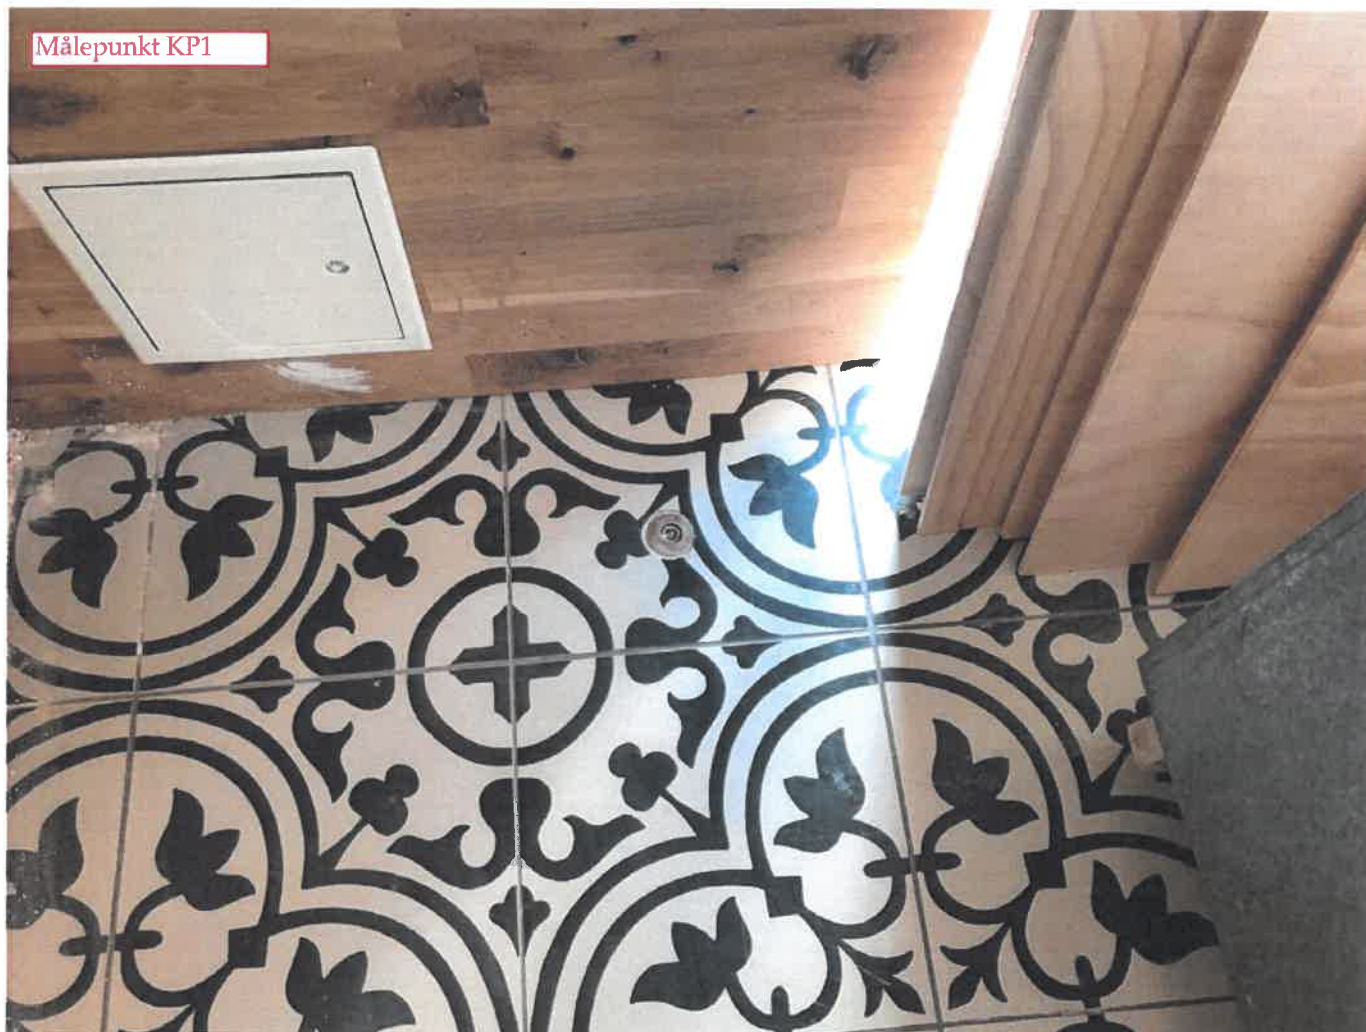
Målepunkt KP1

Studserne i de 10 kontrolpunkter, KP1 til KP10, i betondækket var monteret med silikone ved 1. monitorering. Studserne gik løs, da de blev forsøgt åbnet.

Studserne er derfor efterfølgende taget op, rensat og genmonteret med fliseklæb, og det er sikret, at kanylerøret i hver studs har kontakt til drænlaget under betondækket og isoleringen.

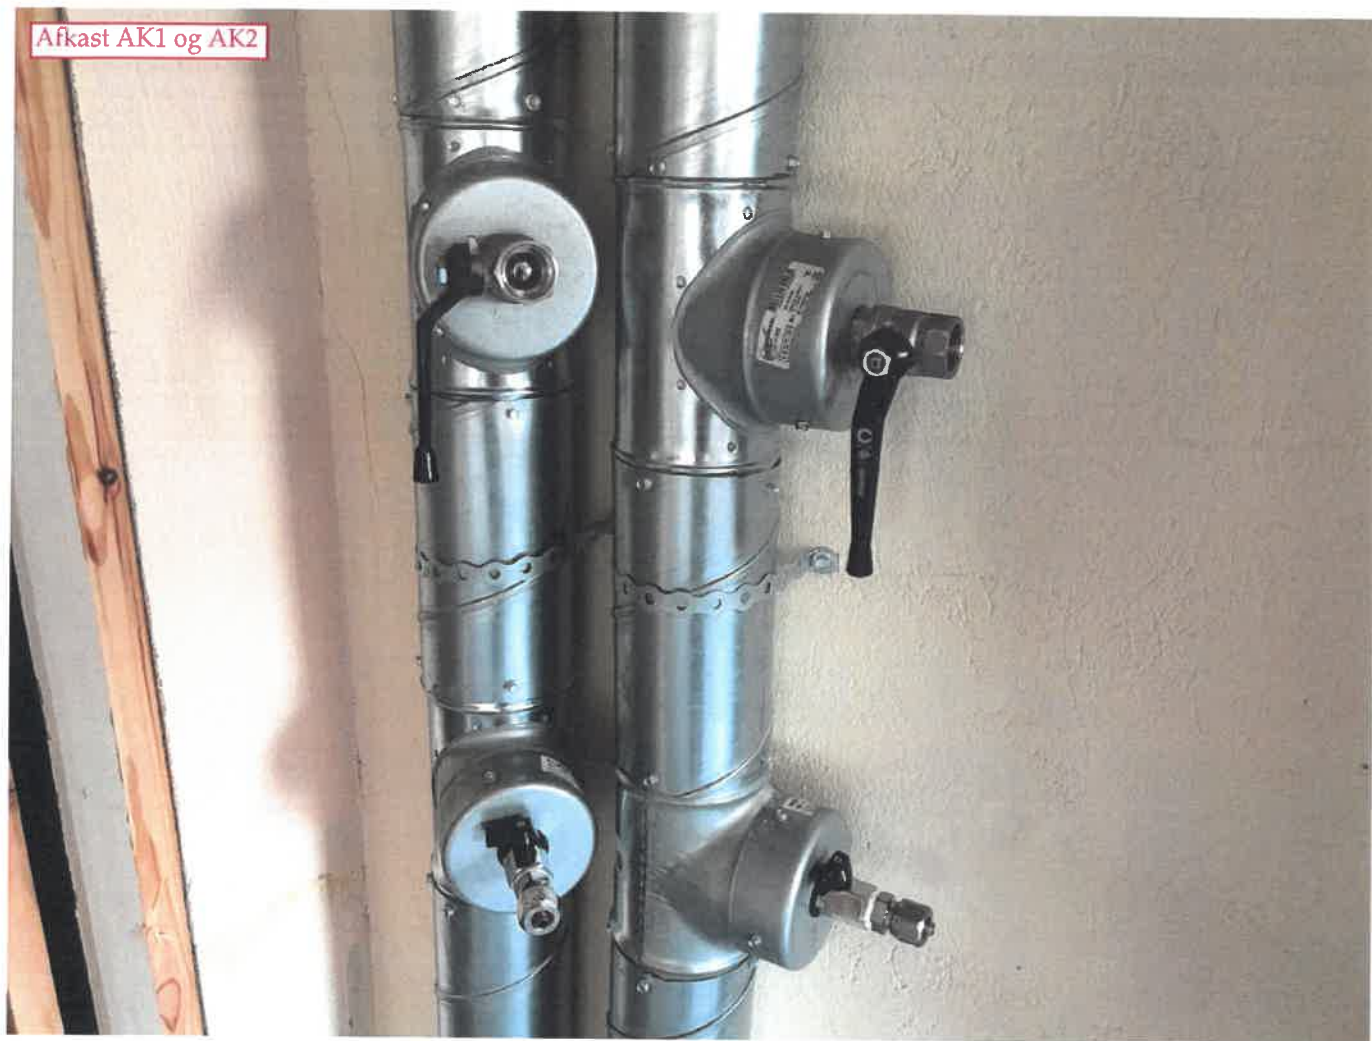
Afkast AK1 og AK2

Ved den 1. monitorering, i juli/august 2018, blev konstateret, at de 2 flanker i hvert af afkast-rørene hhv. til måling af flow og udtagning af prøver af afkastluften, ikke var monteret med egnede studser. Disse er nu udbedret og godkendt.
