Renovering af Kobbelvænget 65
Status

Renovering af Kobbelvænget 65

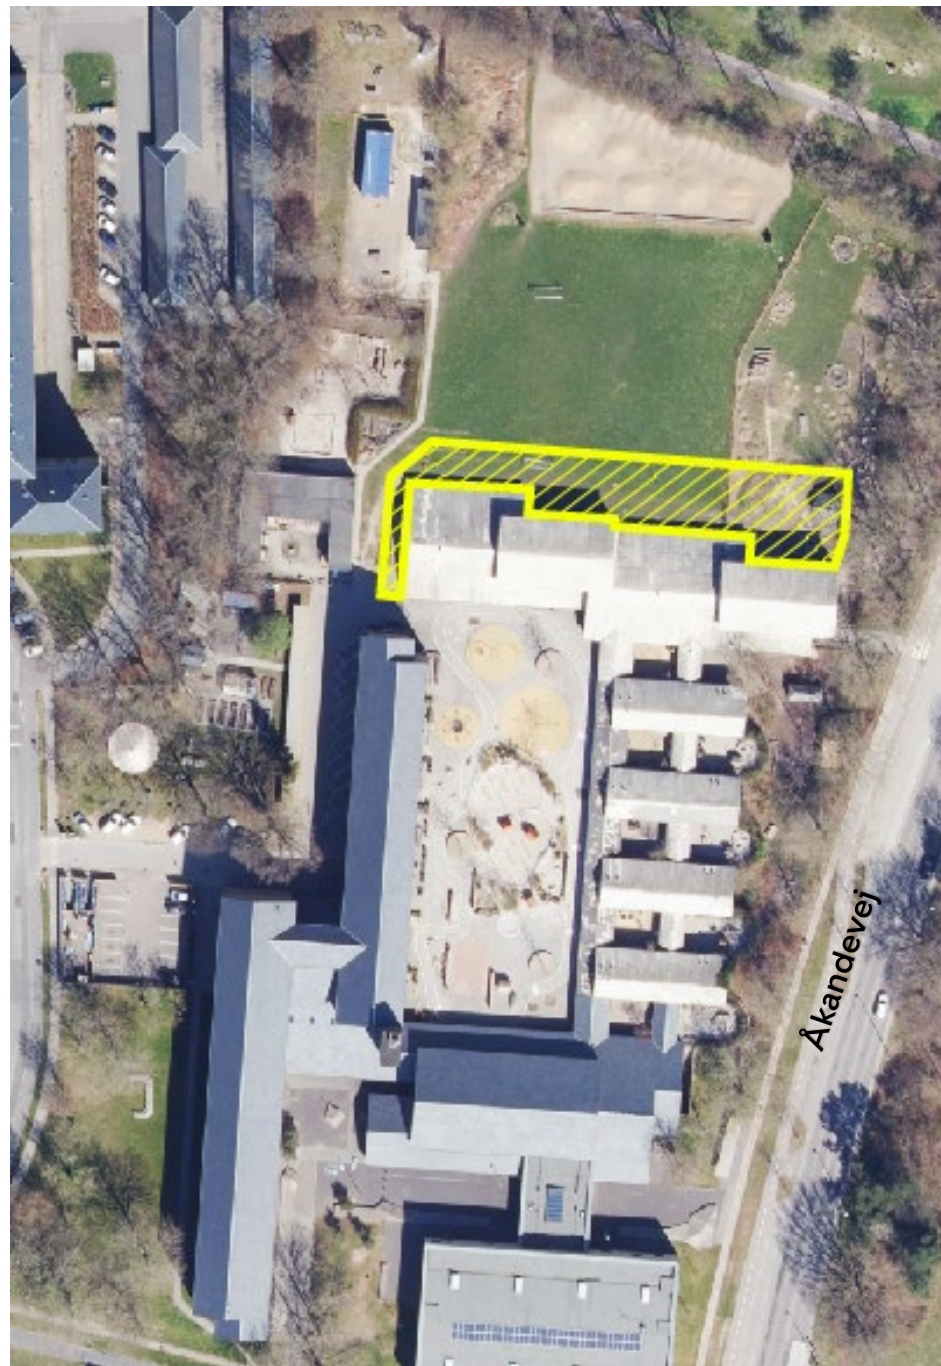
Gult område

Fund af gamle byggematerialer i jorden.

Område rengøres fortsat.

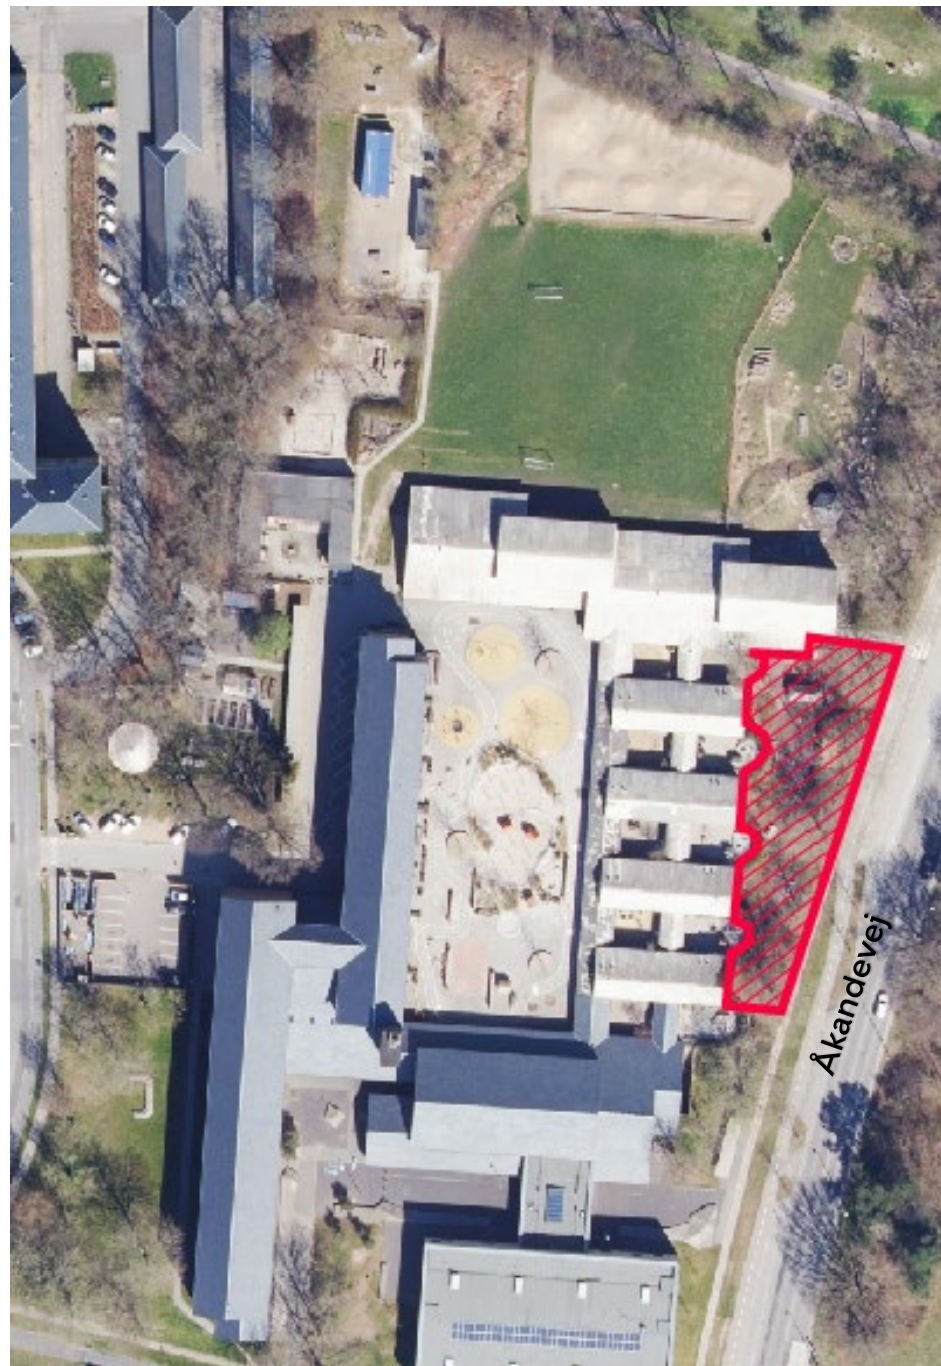
Rødt område

Fund af gamle
byggematerialer i jorden.

Område rengøres fortsat.

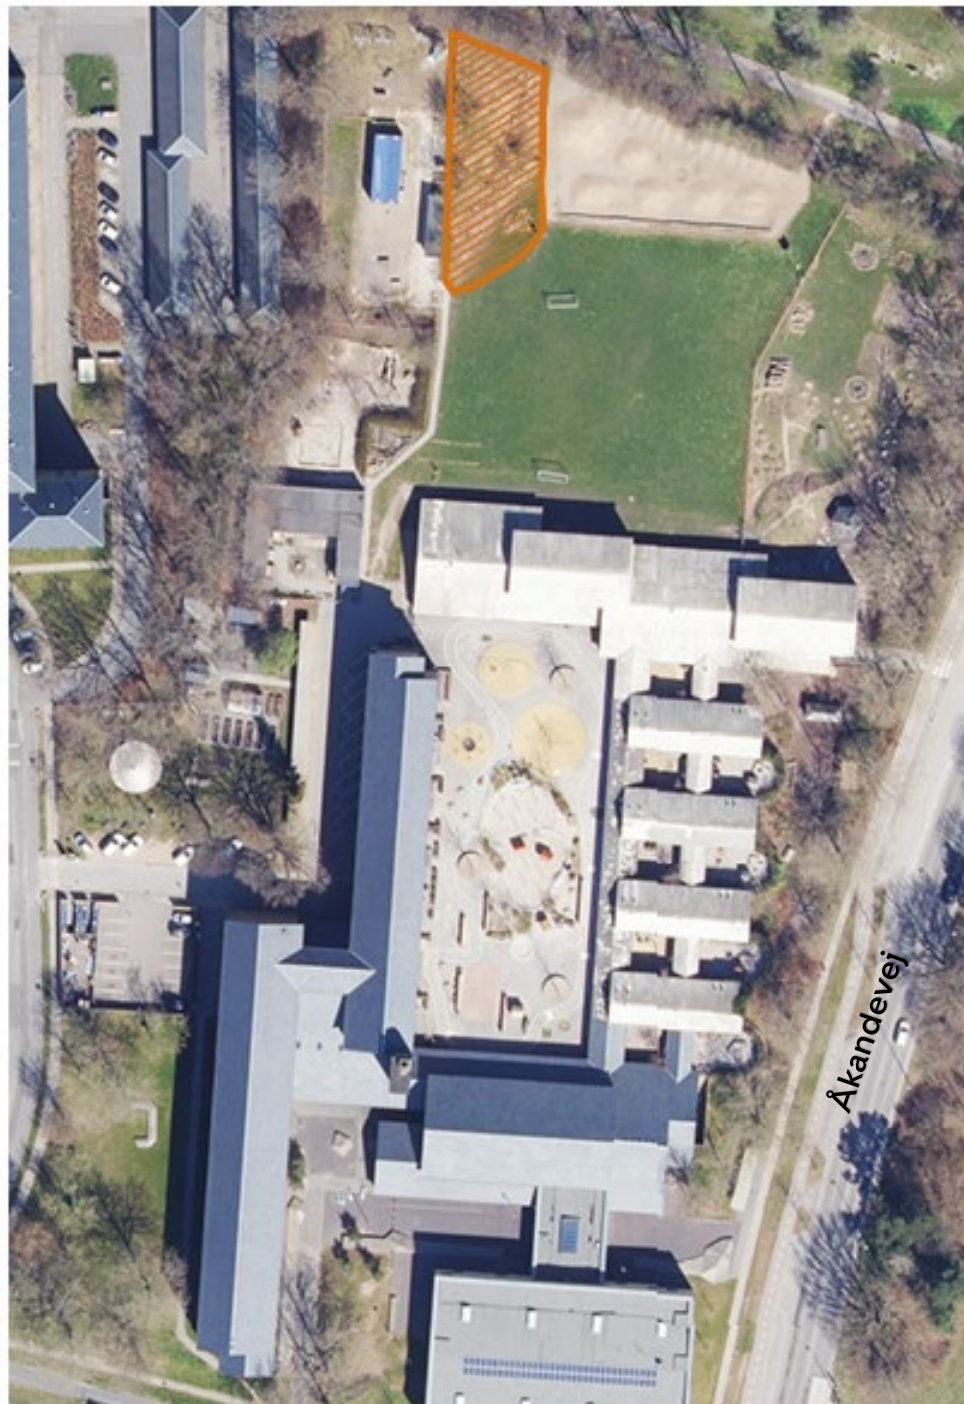
Orange område

Område med gamle byggematerialer i jorden.

Område rengøres.

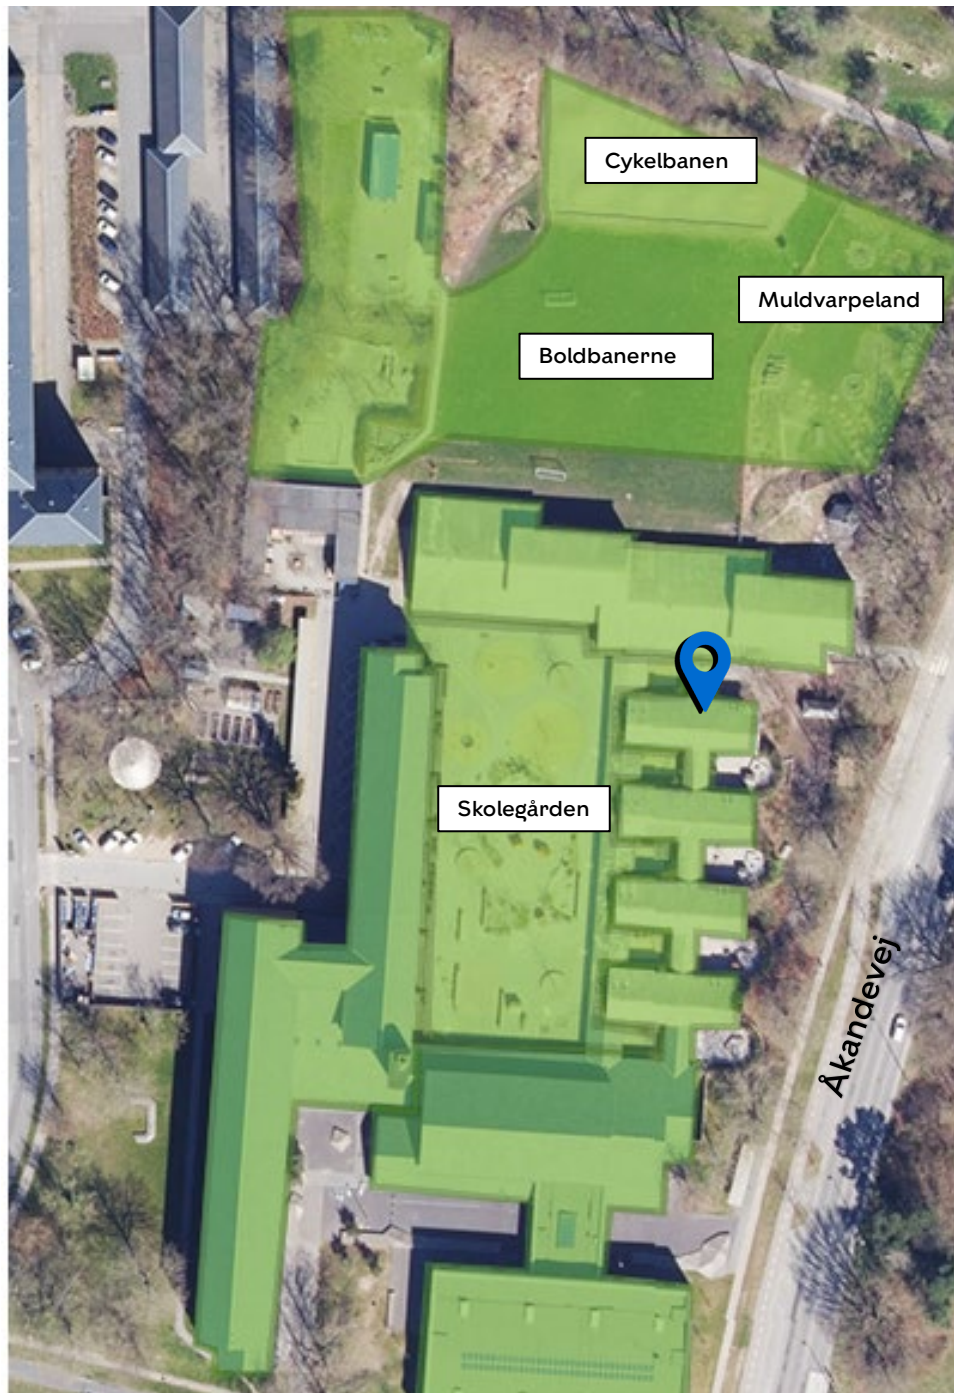
Grønt område

Frigivne udearealer
og bygninger

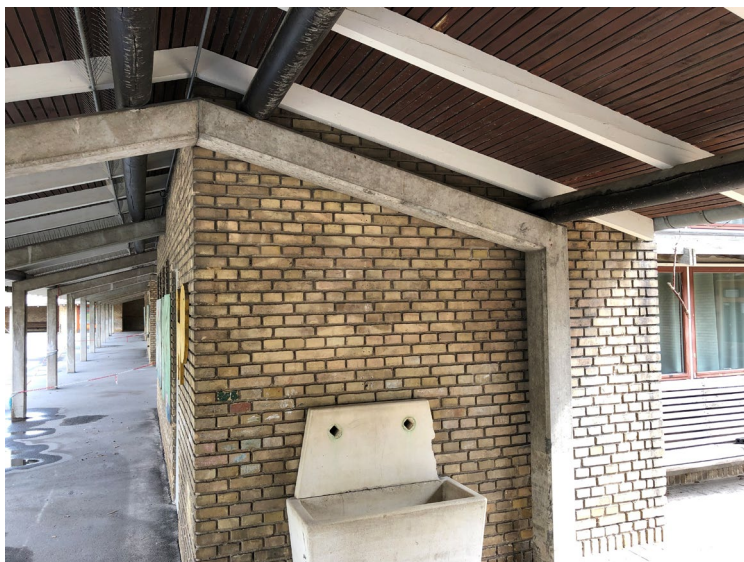
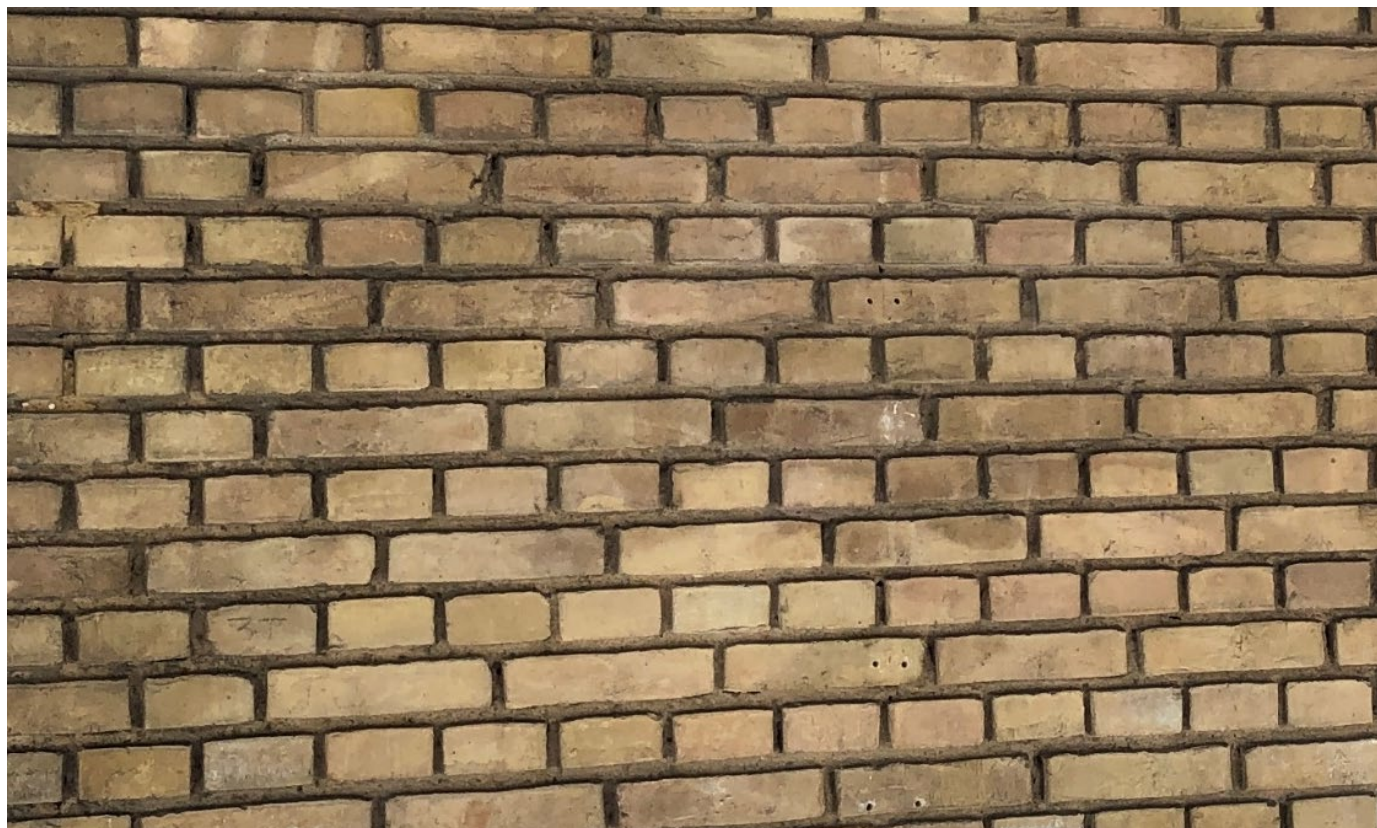
Bygningernes murværk

Alle bygninger og murværk indvendig og udvendigt er rengjort, testet og frigivet.
