BYGNINGSFORNYELSE 2015

BESKRIVELSE AF DE INDSTILLEDE PROJEKTER

ORDINÆR PULJE

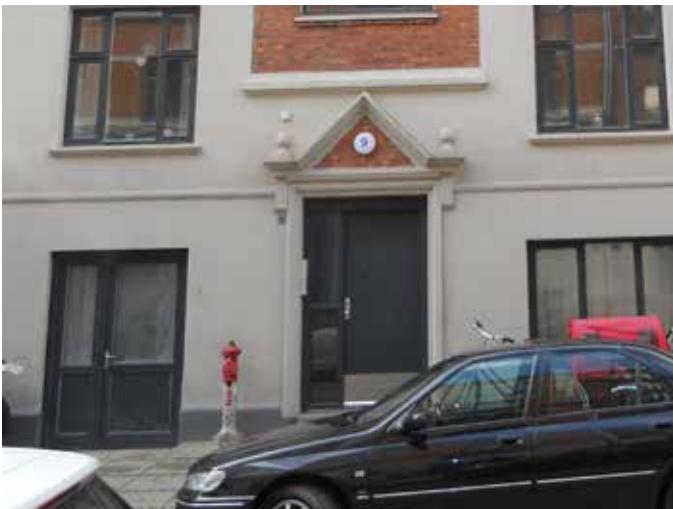
Utætte døre udskiftes til energioptimerede døre

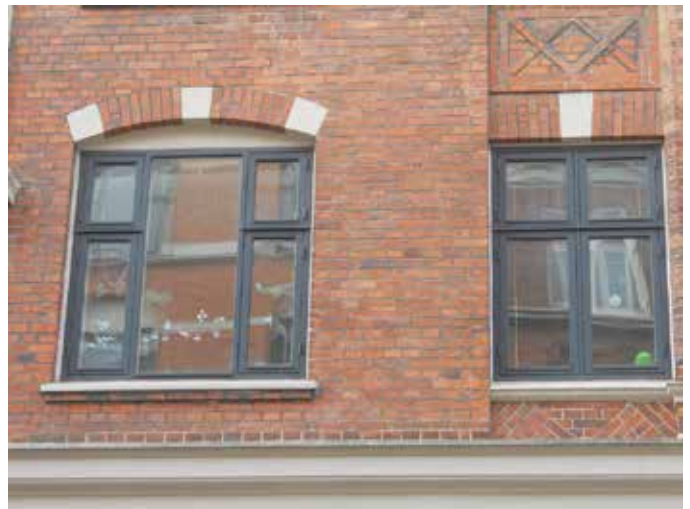
Udskiftning af utætte vinduer til energioptimerede vinduer

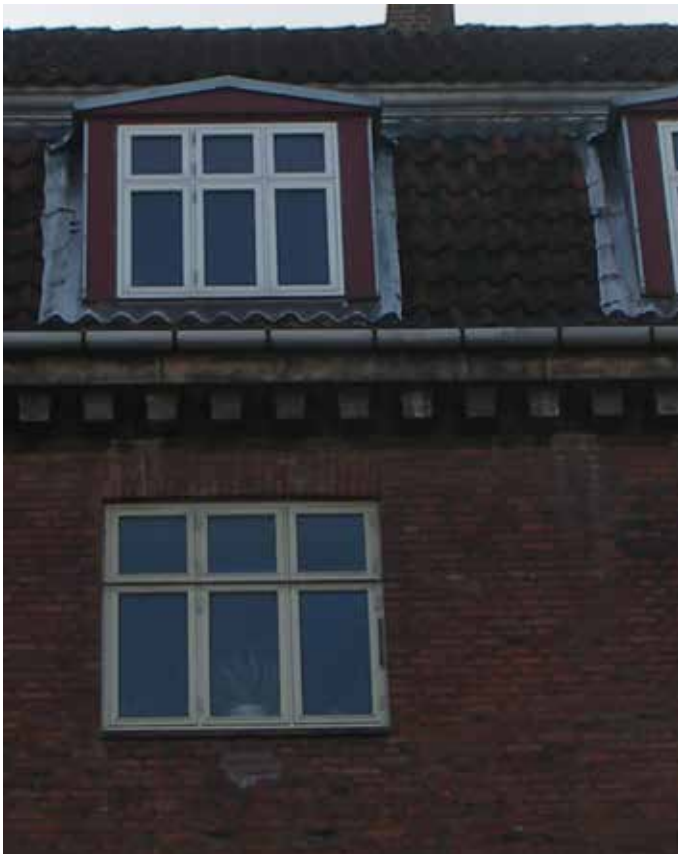
Reparation af tag og isolering

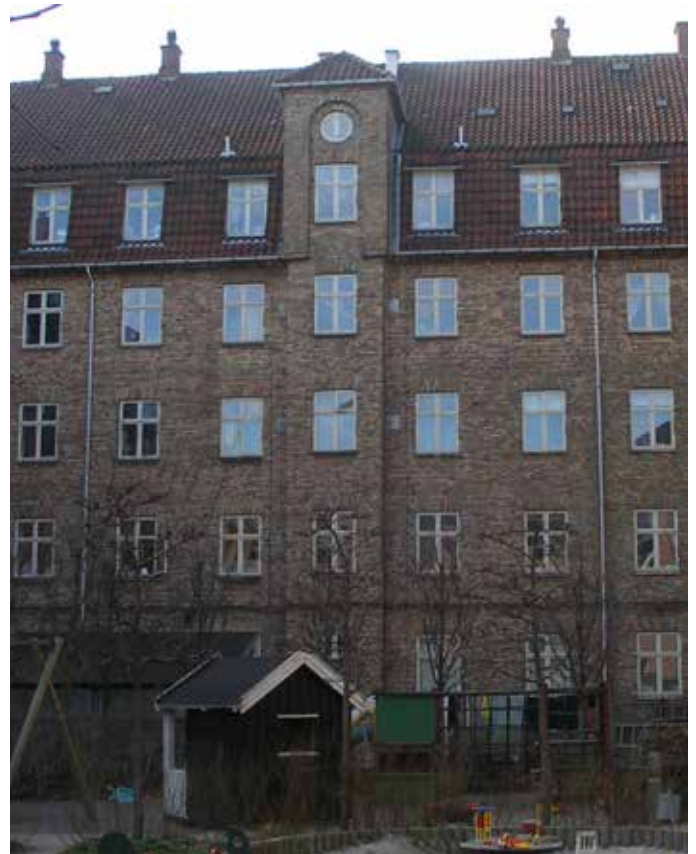
Istandsættelse af gårdfacader

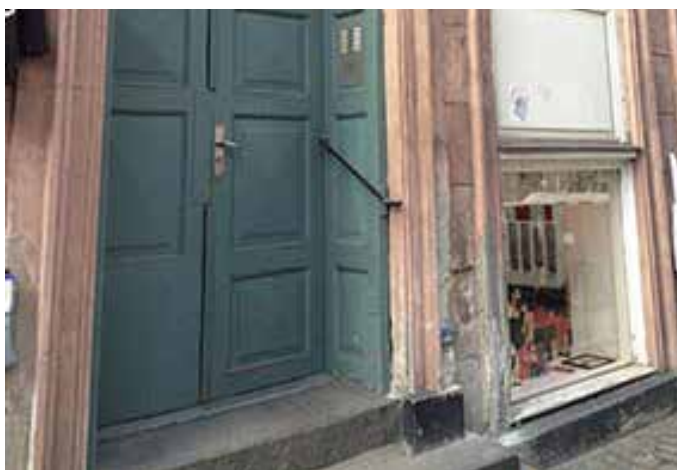
Tydelige spor efter fugt. Der etableres omfangsdræn

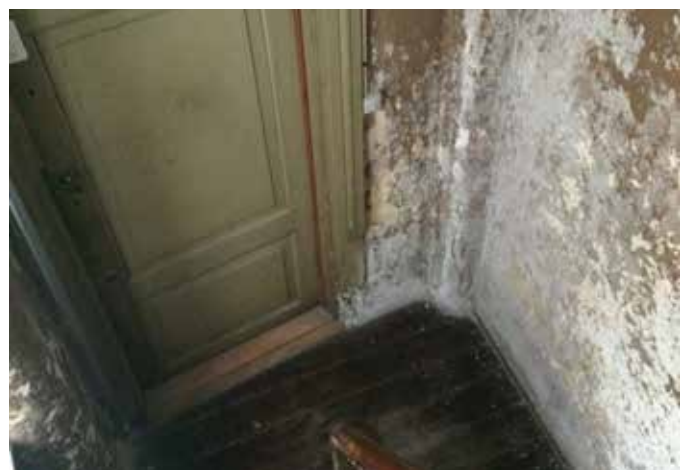
Toiletter lægges ind i lejlighederne og trapper istandsættes

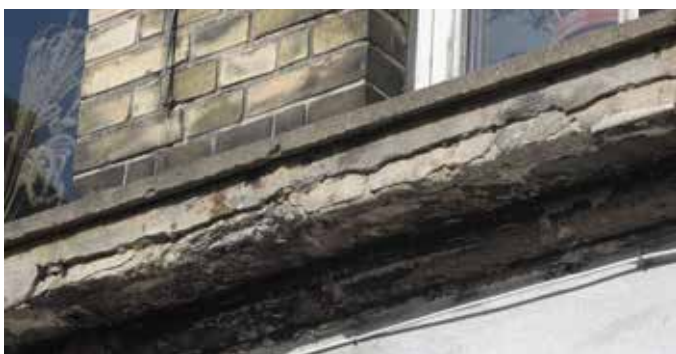
Gesimsbånd er nedslidte og istandsættes
Gadefacade mod Landskronagade isoleres på den nederste del

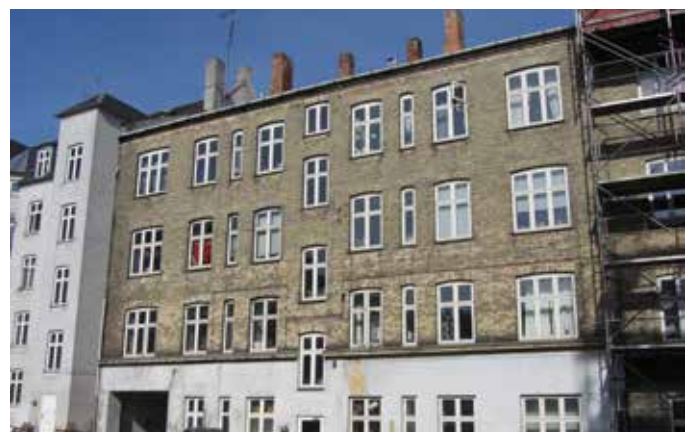
Gårdfacade isoleres udvendigt

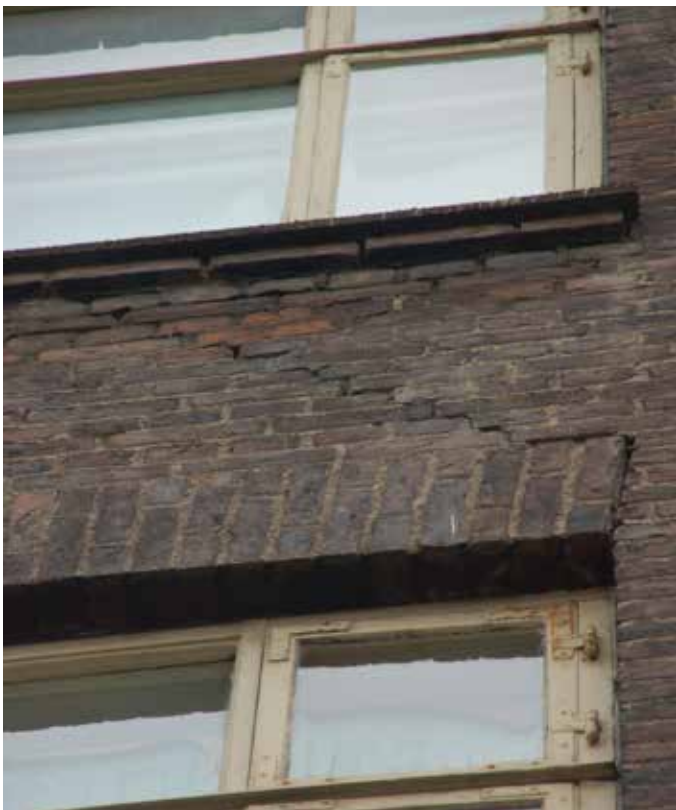
Vinduer mod gade udskiftes til nye trævinduer

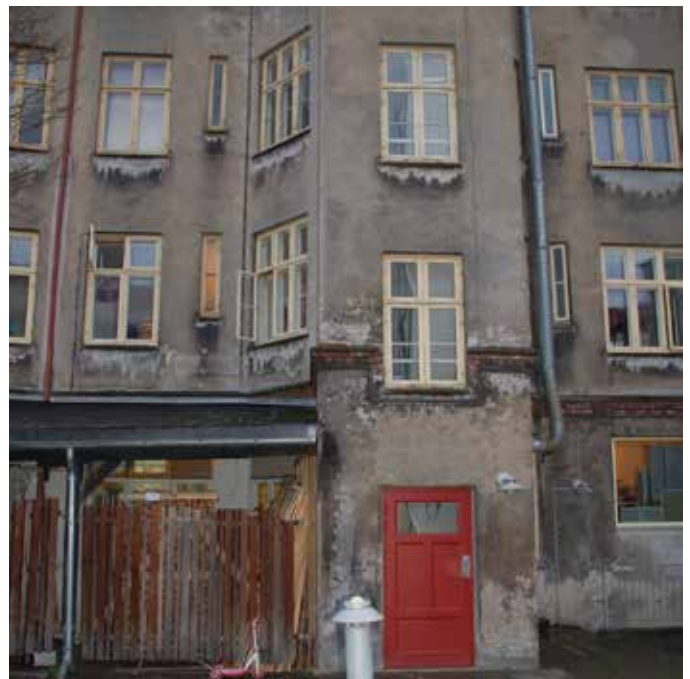
Gårdfacade istandsættes og vinduer udskiftes til lavenergi

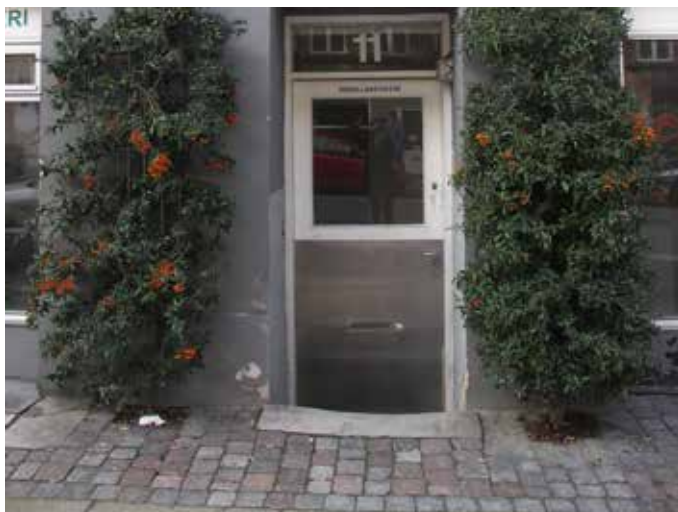
Ejendommen fugt- og skybrudssikres

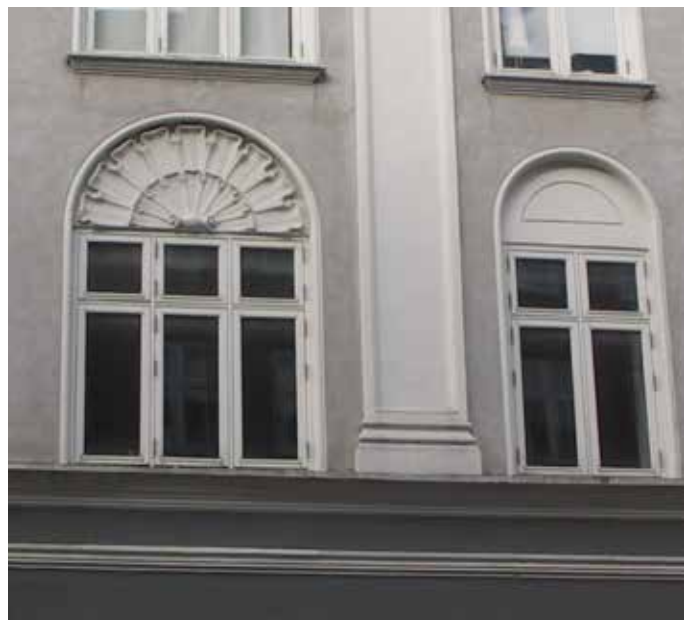
Vinduer eftergås og malerbehandles

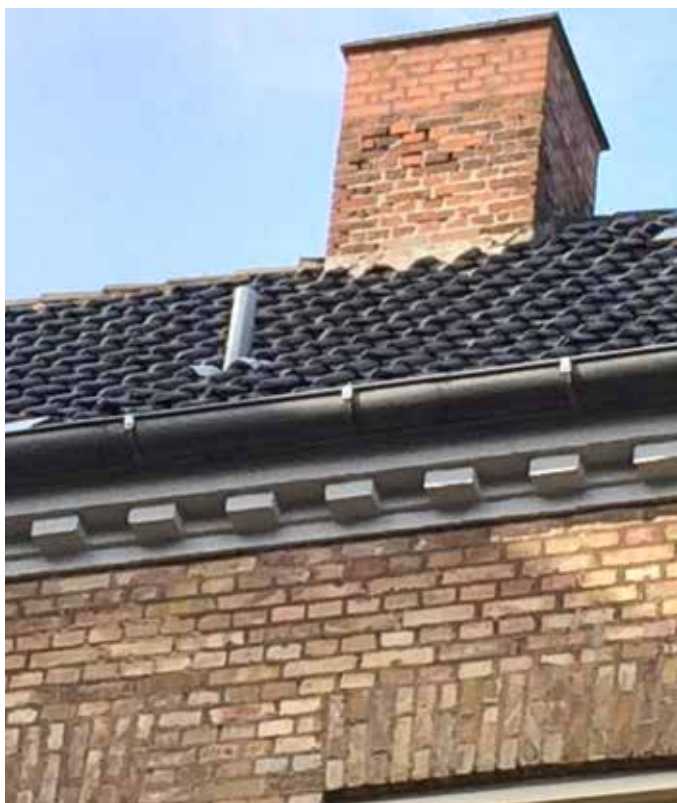
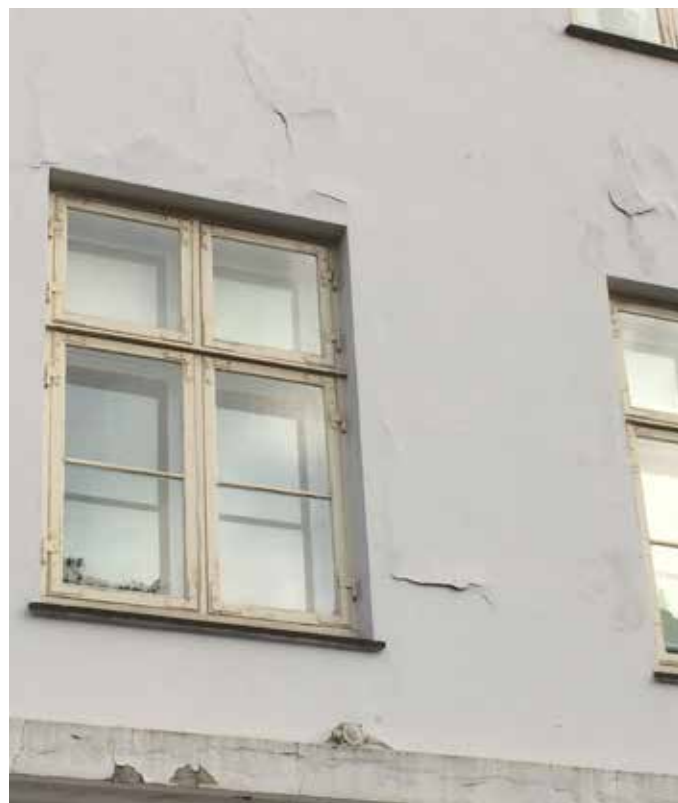
Nedslidt tegltag udskiftes til nyt med isolering

Pudsede facadefelter med afskallinger istandsættes

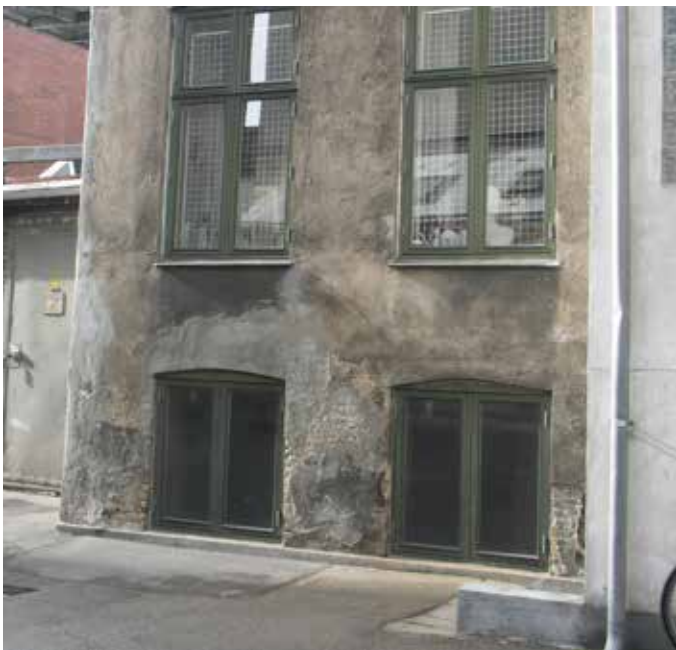
Gårdfacade er nedslidt og efterisoleres udvendigt
Facade mod Vesterbrogade istandsættes og efterisoleres

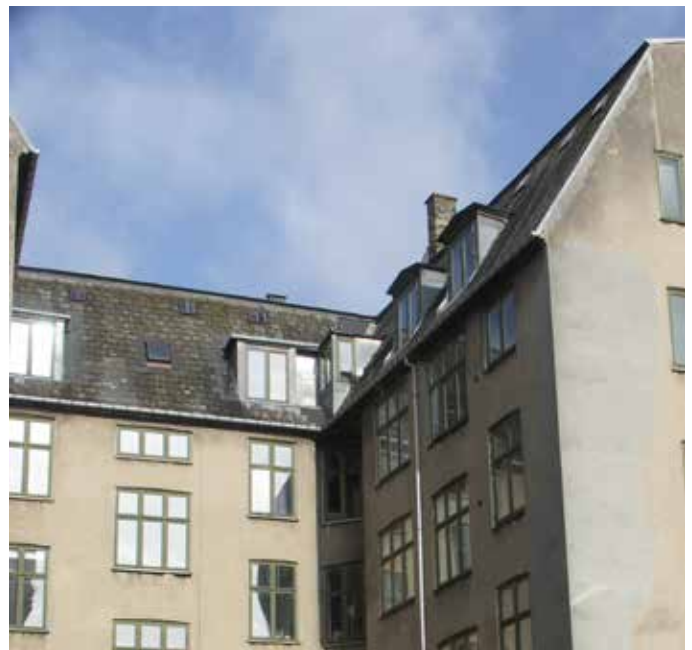
Tag er nedslidt og udskiftes

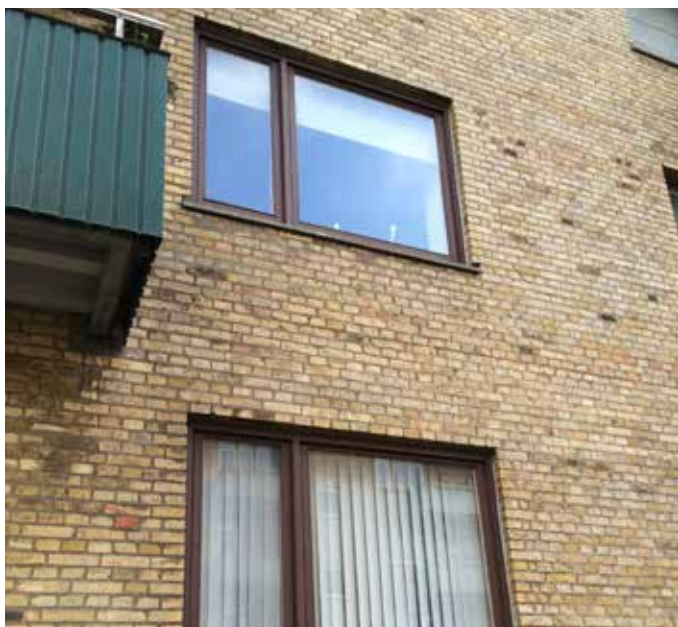
Vinduer udskiftes til vinduer, der lever op til 2020-krav
Facade mod Frimestervej og Landsdommervej

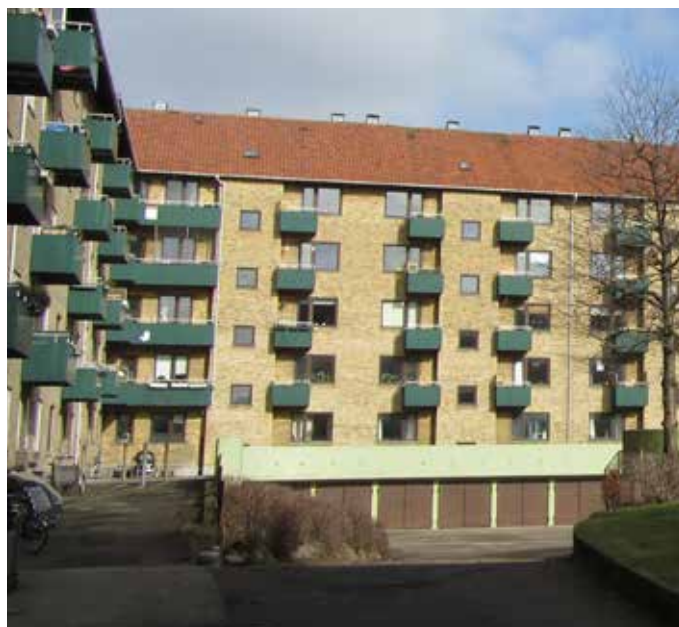
Teglbælgning udskiftes og der etableres solceller

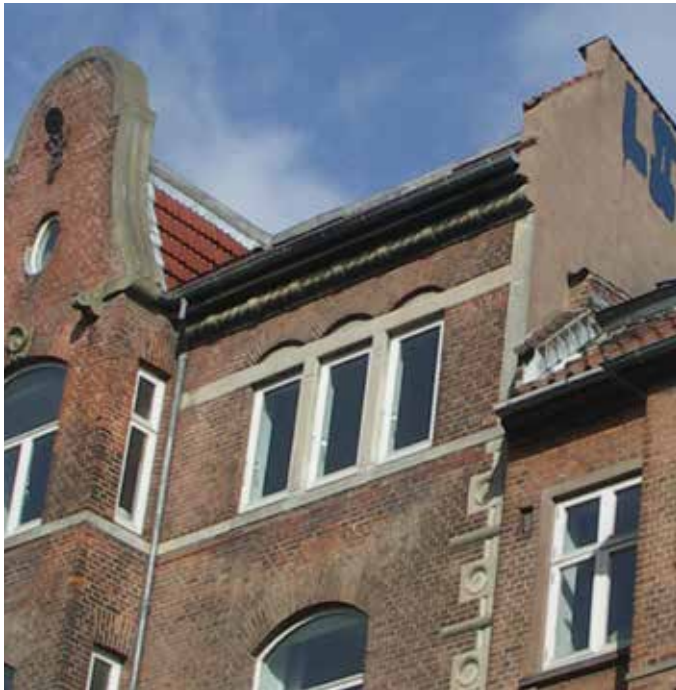
Etageadskillelse mod loft og kælder isoleres

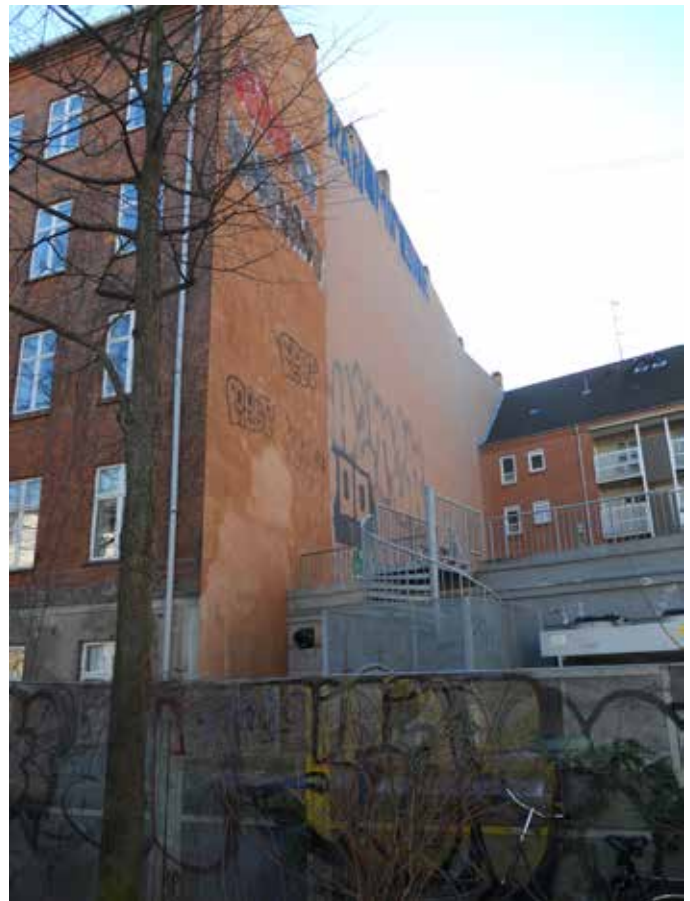
Stor uisoleret bagvant isoleres

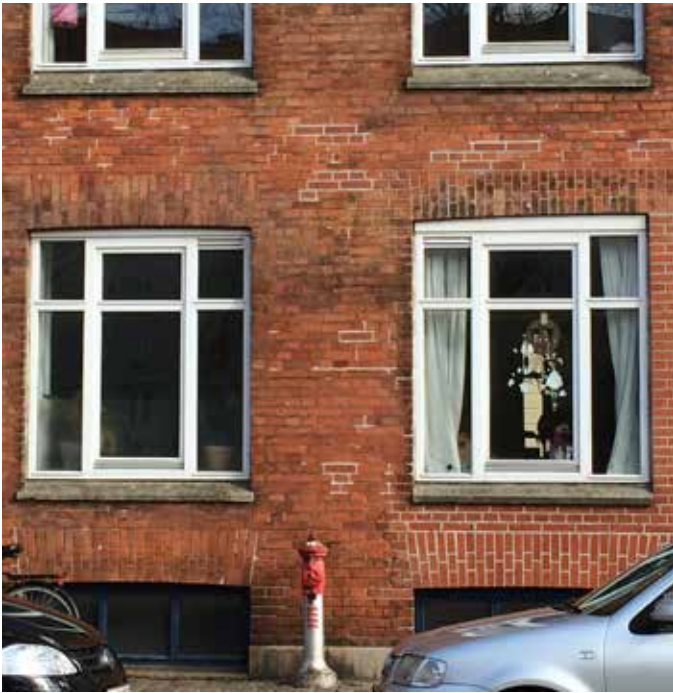
Vinduer udskiftes til lydisolerende energivinduer

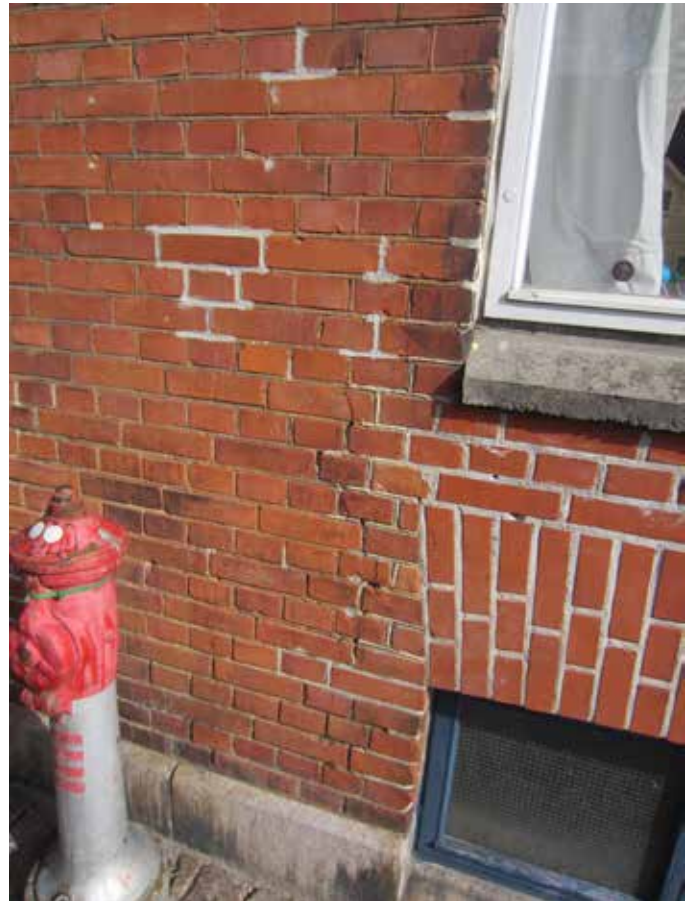
Revner i murværk tætnes og istandsættes

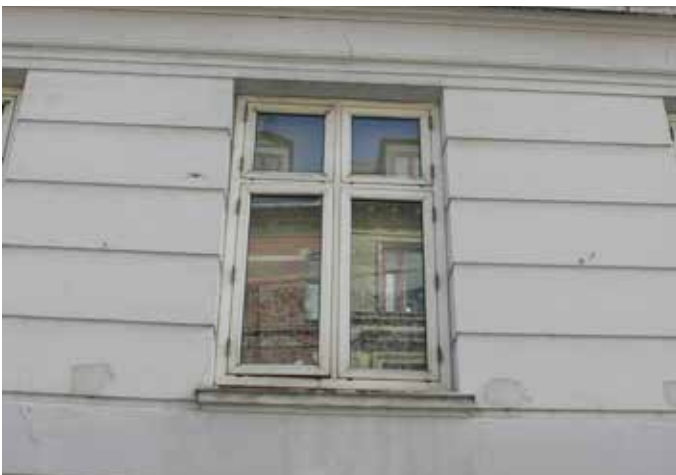
Vinduer udskiftes til støjræduserende energivinduer

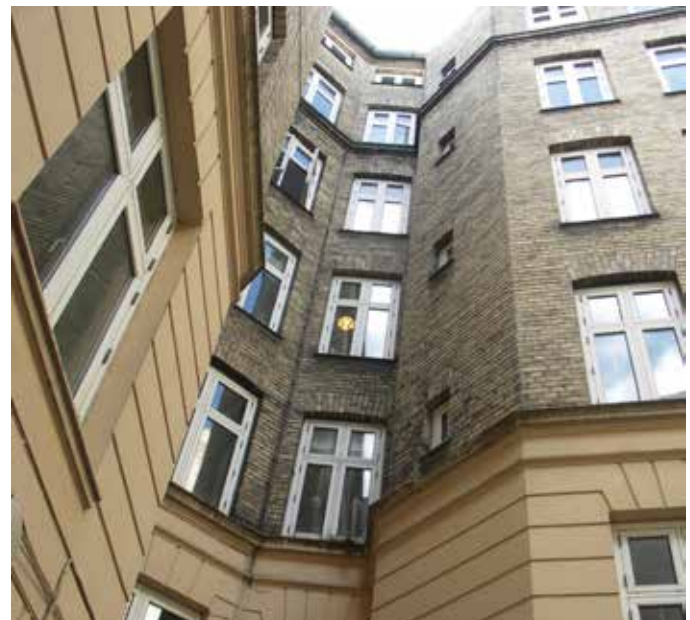
Gårdfacade isoleres udvendigt

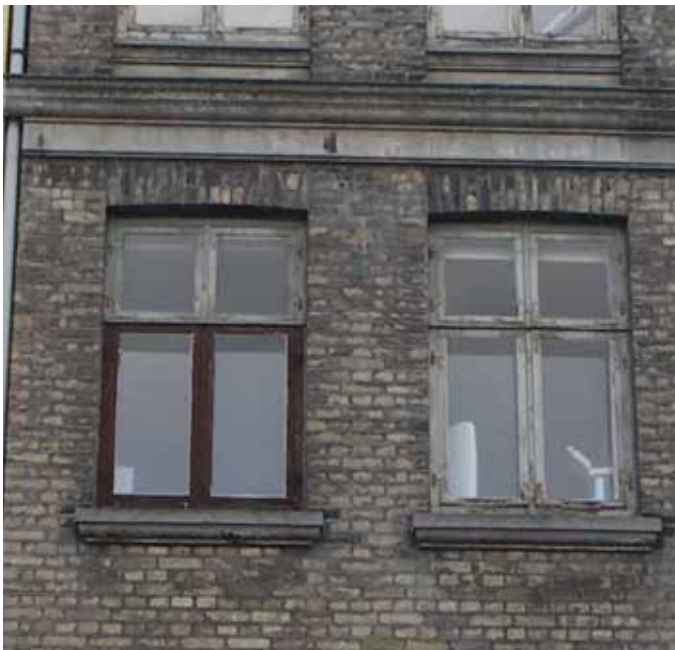
Nedslidte vinduer mod gade udskiftes og støjisoleres

Nedslidt facade mod Bartholinsgade afrenses og istandsættes

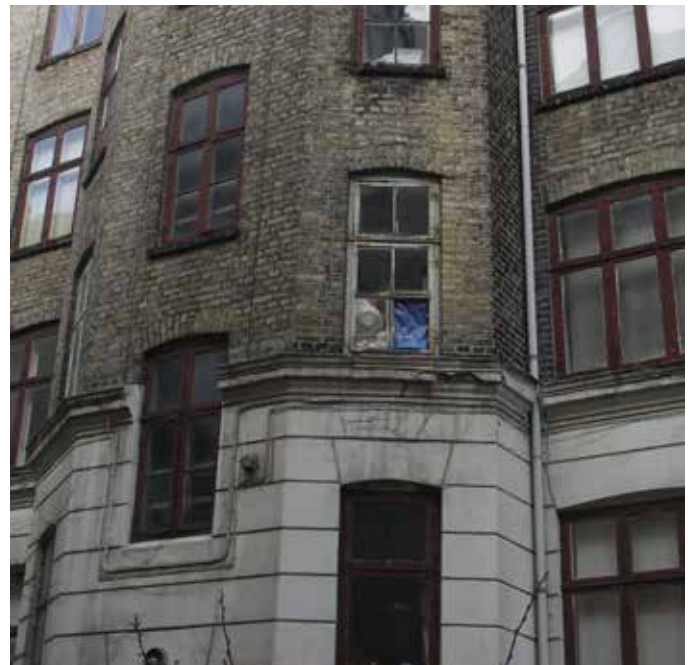
Nedslidte vinduer mod gård udskiftes

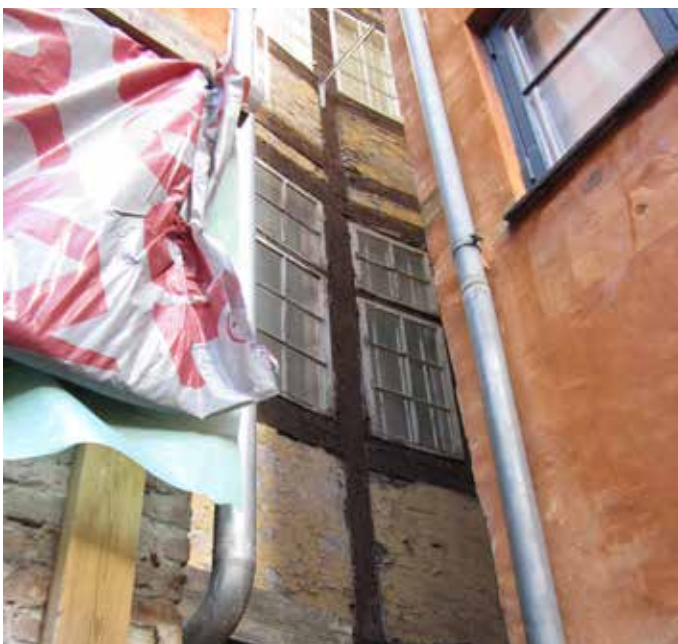
Meget nedslidte vinduer mod gård udskiftes
Facade mod Grønnegade

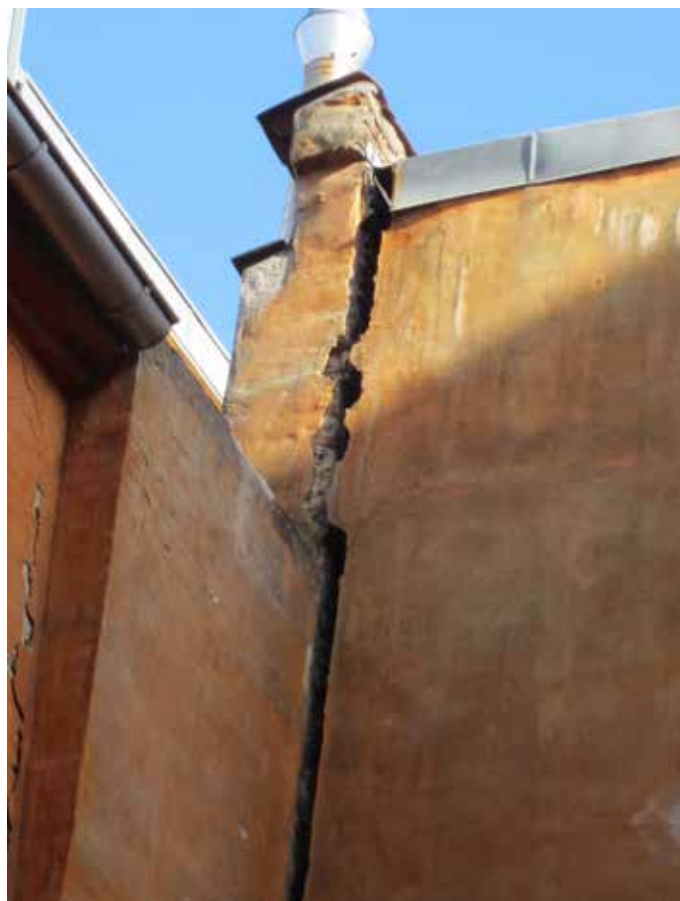
Tydelig revne mellem forhus og toiletpåbygning udbedres

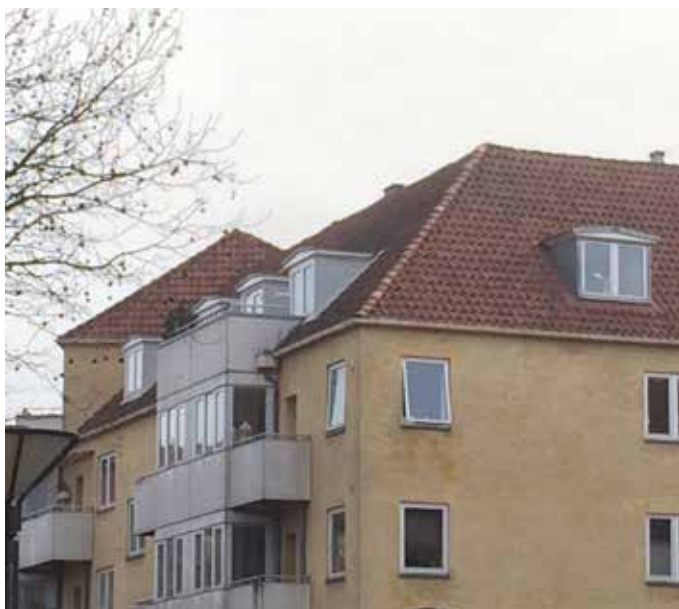
Tag udskiftes og isoleres. Karnapper isoleres udvendigt

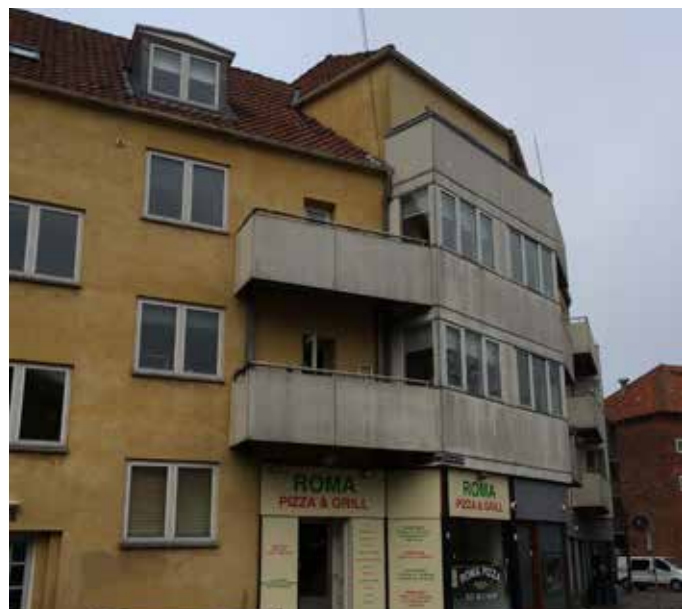
Vinduer udskiftes til støjreducerende energivinduer

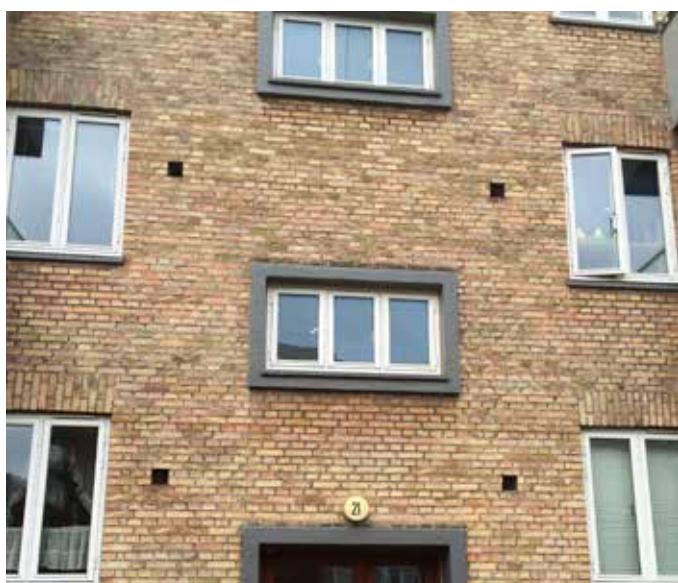
Utætte vinduer udskiftes til støjrreducerende vinduer
Facade mod Straussvej og Borgmester Chr. vej

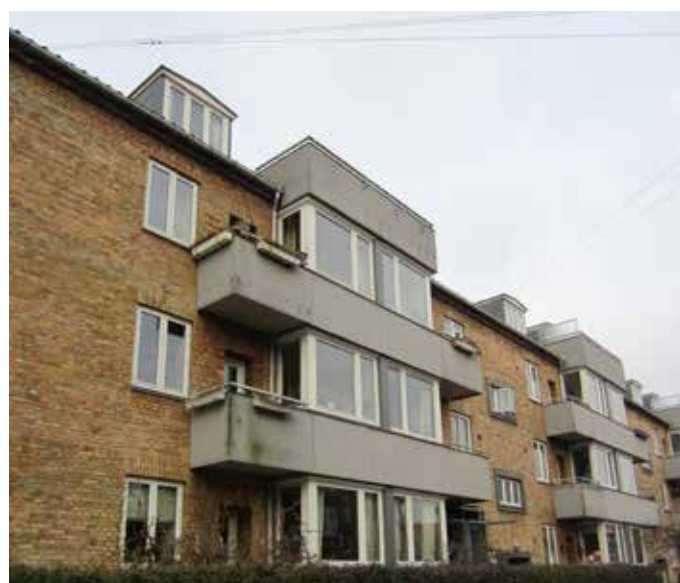
Facader og altaner/karnapper istandsættes
