BYGNINGSFORNYELSE 2013

EJENDOMSBEKRIVELSER

KØBENHAVNS KOMMUNE
Teknik- og Miljøforvaltningen

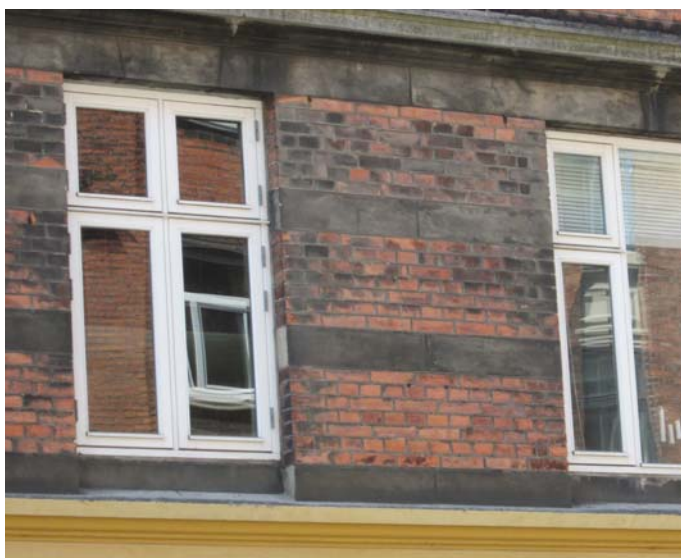
Ældre termovindue

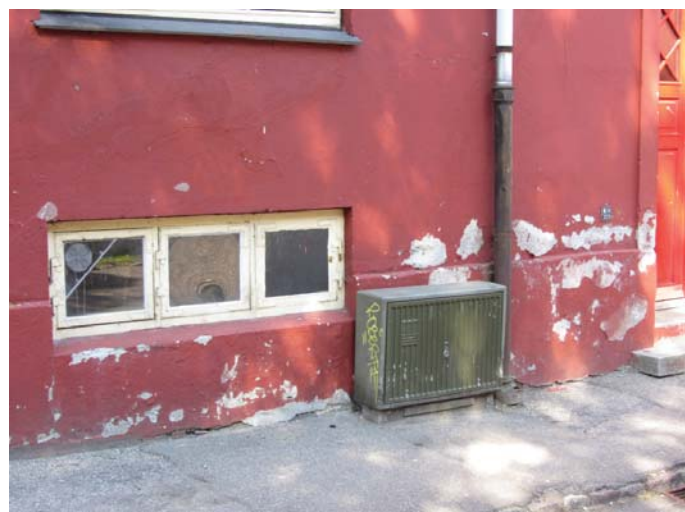
Deformt kældervindue Højenhald 14

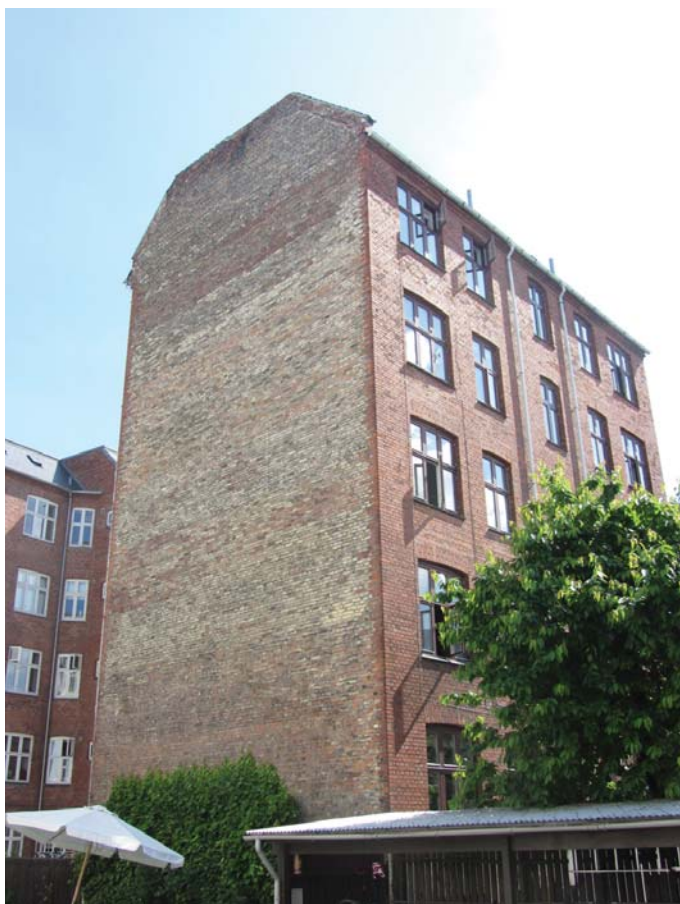
Nedbrudt bramdkam på baghusets vestgavl

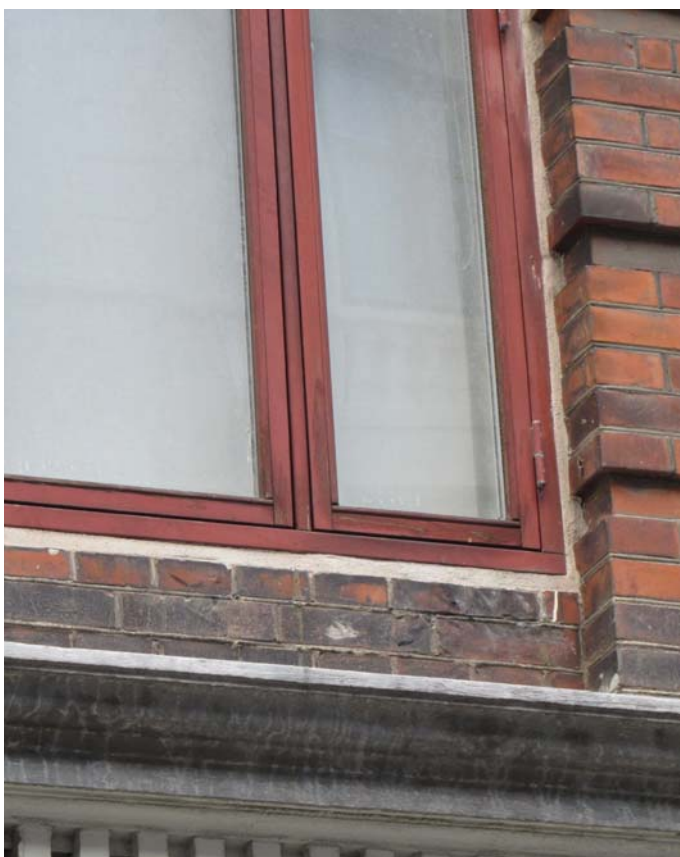
Ældre udtjent termovindue
