BYGNINGSFORNYELSE 2013

INDSATSOMRÅDE: CENTRALE VESTERBRO

BILAG 2

KØBENHAVNS KOMMUNE
Teknik- og Miljøforvaltningen

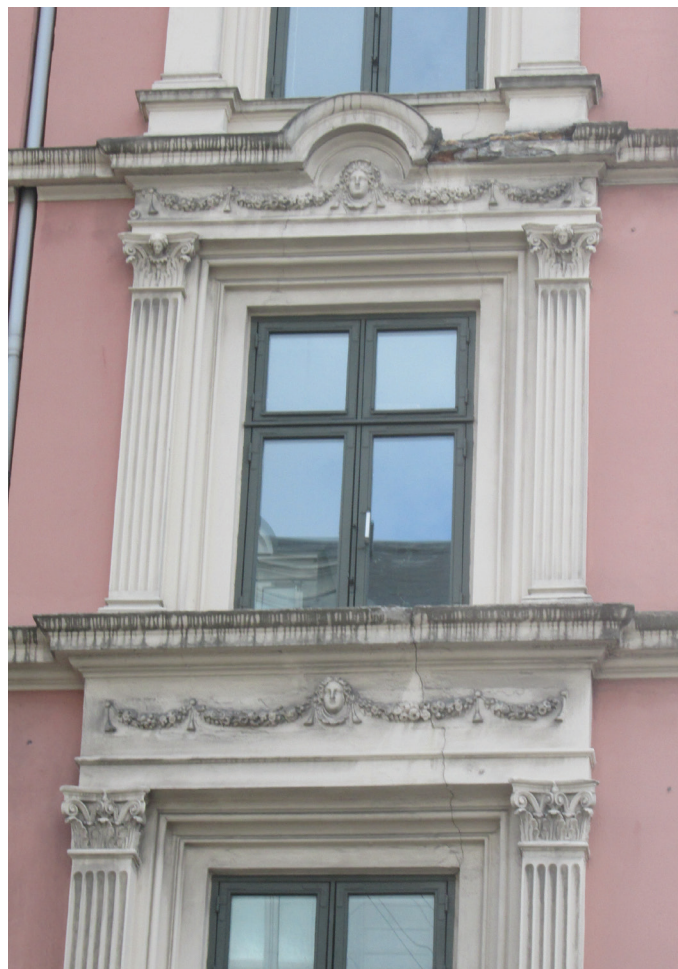
Facadeudsnit af nedbrudte gesimser og udsmykninger

Bygningsdel	Støtteberettigede arbejder	Energioptimerende/bæredygtige tiltag
Tag		
Kælder / fundering	Renovering af fundament, etablering af fugtsikring og omfangsdræn. Fjernelse af lyskasser.	Fugtsikring.
Facader / sokkel	Istandsættelse af gade- og gårdfacader	Tætning af facade ved istandsættelse af fuger og revner.
Vinduer	Udskiftning af ikke oprindelige termovinduer til kitfalsede vinduer med forsatsrammer mod gade og træ/alu vinduer mod gård.	Udskiftning, energioptimering og lydisolering af vinduer.
Udvendige døre	Istandsættelse og energioptimering af døre.	Tætning og isolering af udvendige døre.
Trapper		
Porte / Gennemgange	Isolering af kældervæg mod port i henhold til energimærkerapport.	Isolering af kældervæg.
Etageadskillelser		
WC / bad		
Køkken		
Varmeanlæg	Isolering af ventiler og dæksel og udskiftning af cirkulationspumpe i henhold til energimærkerapport.	Teknisk isolering og ny cirkulationspumpe.

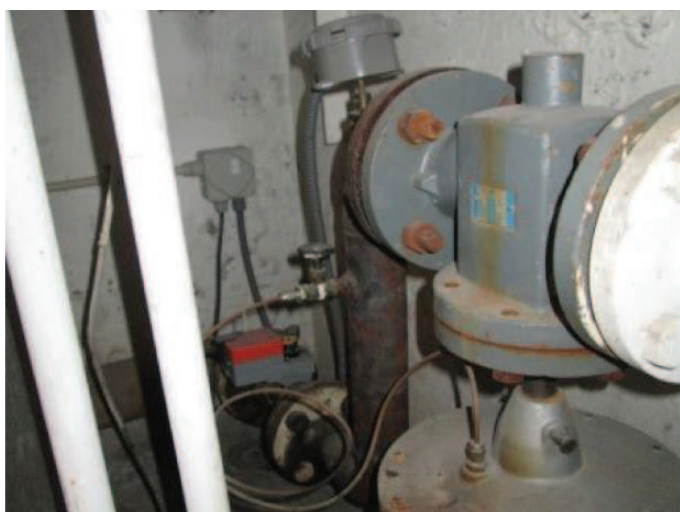
Uisolerede rør i varmeanlæg

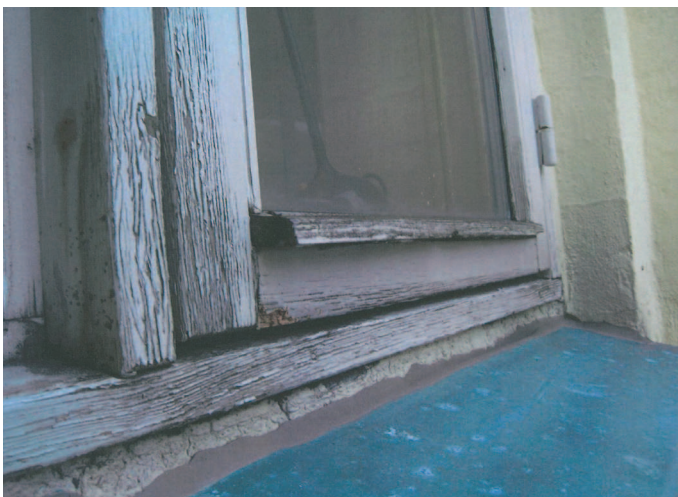
Råd i vindue og utætte fuger
