Notat

Bilag 7 Besvarelse af spørgsmål vedr. hørings svar

Teknik- og miljøborgmester Line Barfod (Ø) har stillet følgende spørgsmål vedrørende de hørings svar, der er kommet i forbindelse med naboorienteringen om fornyet tidsbegrænset dispensation til indretning af Grønlandske Handels Plads, Indre By:

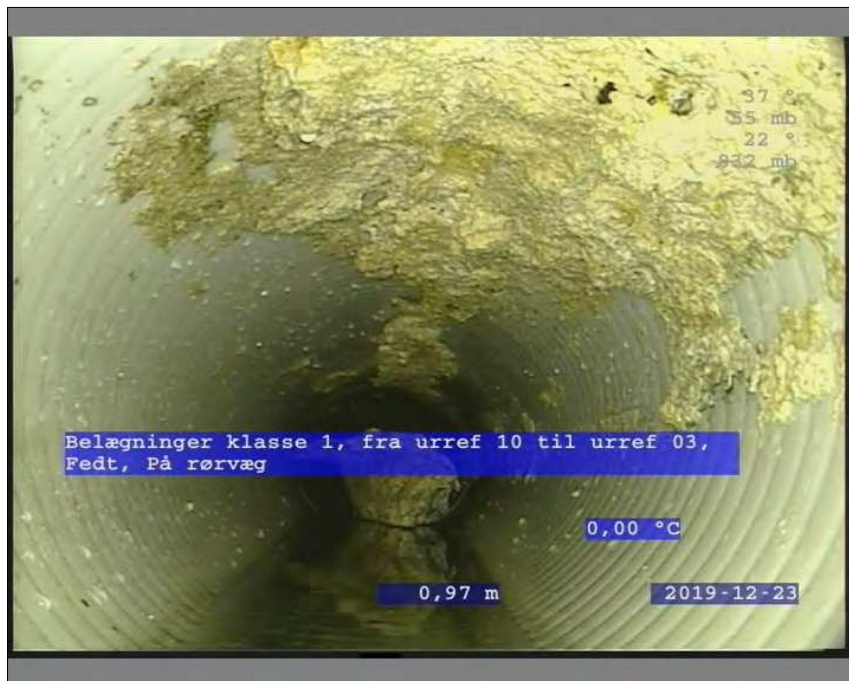
Tæller:
1Sektions navn:
BR1-BR2-1

Foto: 1_3A, Medie #: TV2-414, 00:01:16
1m, Belægninger klasse 1, fra urref 10 til urref 03, Fedt, På rørvæg

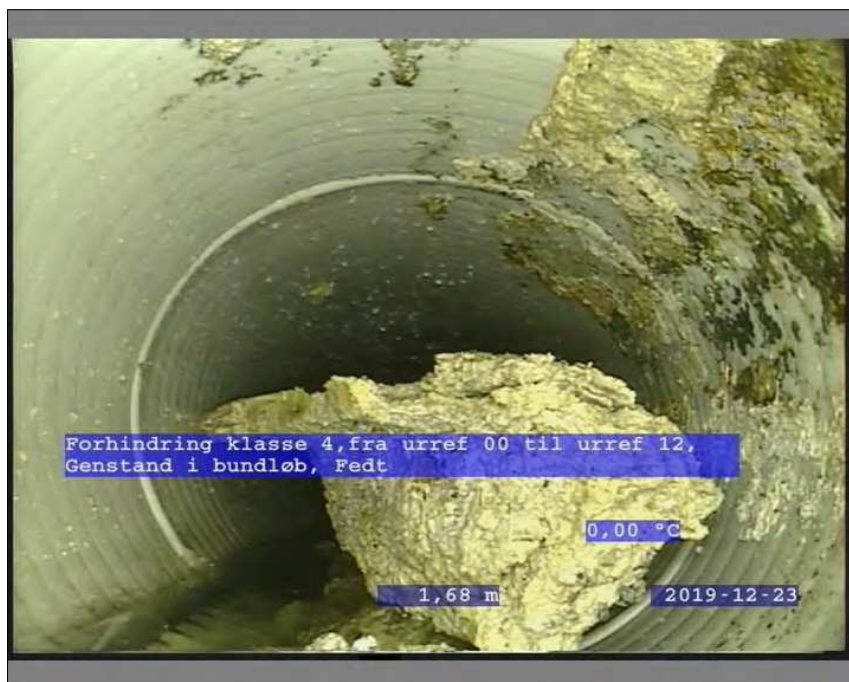
Foto: 1_4A, Medie #: TV2-414, 00:01:50
1,7m, Forhindring klasse 4, fra urref 00 til urref 12, Genstand i bundløb / Fedt

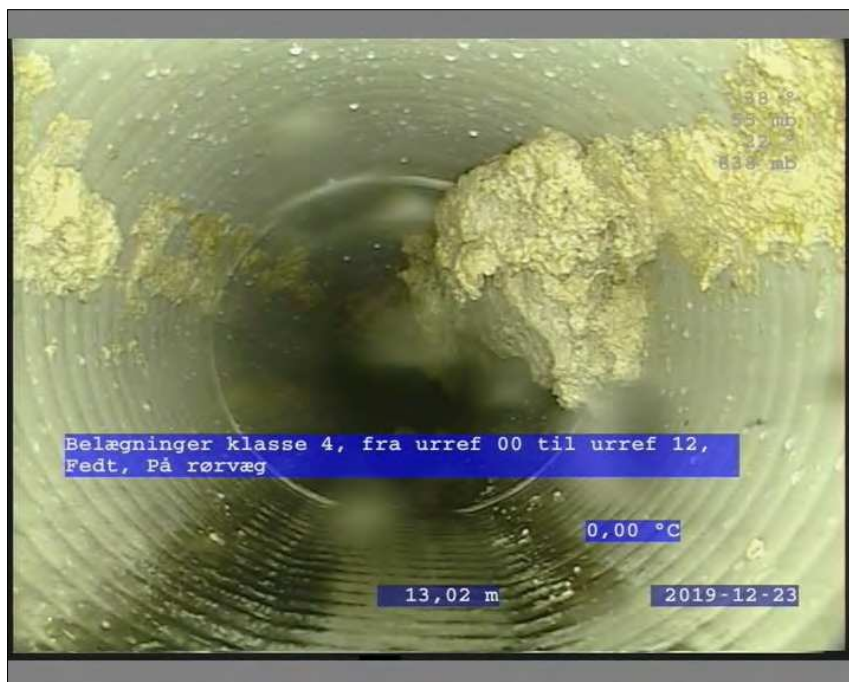
Foto: 2_10A, Medie #: TV2-414, 00:01:58
13m, Belægninger klasse 4, fra urref 00 til urref 12, Fedt, På rørvæg

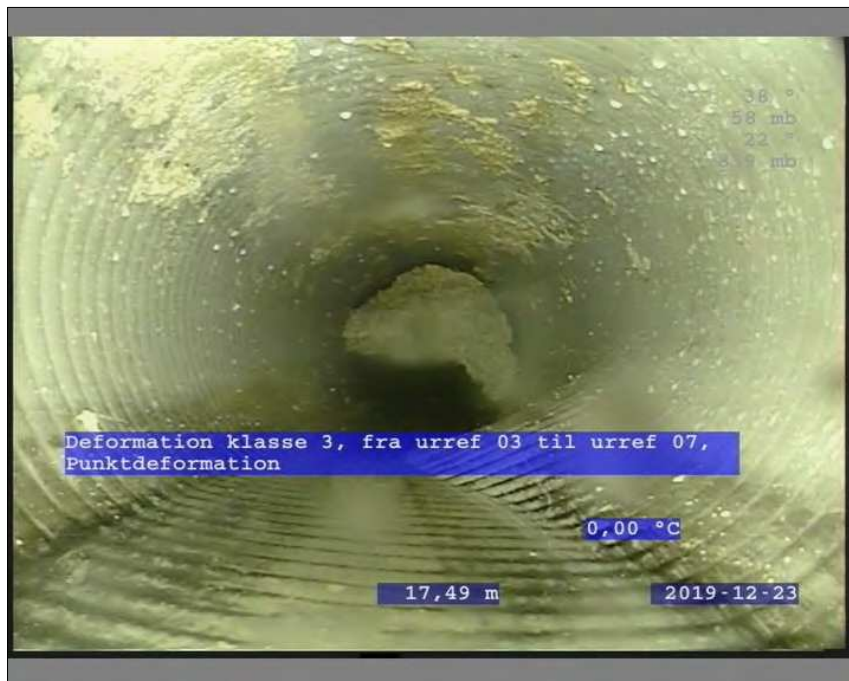
Tæller:
2Sektions navn:
BR1-BR2-1

Foto: 2_12A, Medie #: TV2-414, 00:02:26
17,5m, Deformation klasse 3, fra urref 03 til urref 07, Punktdeformation

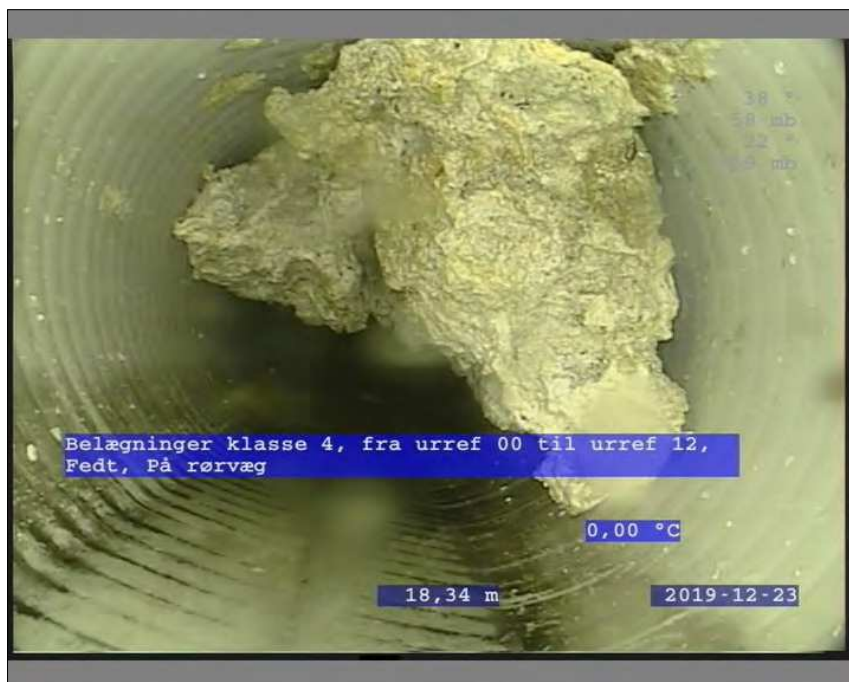
Foto: 2_13A, Medie #: TV2-414, 00:02:37
18,3m, Belægninger klasse 4, fra urref 00 til urref 12, Fedt, På rørvæg

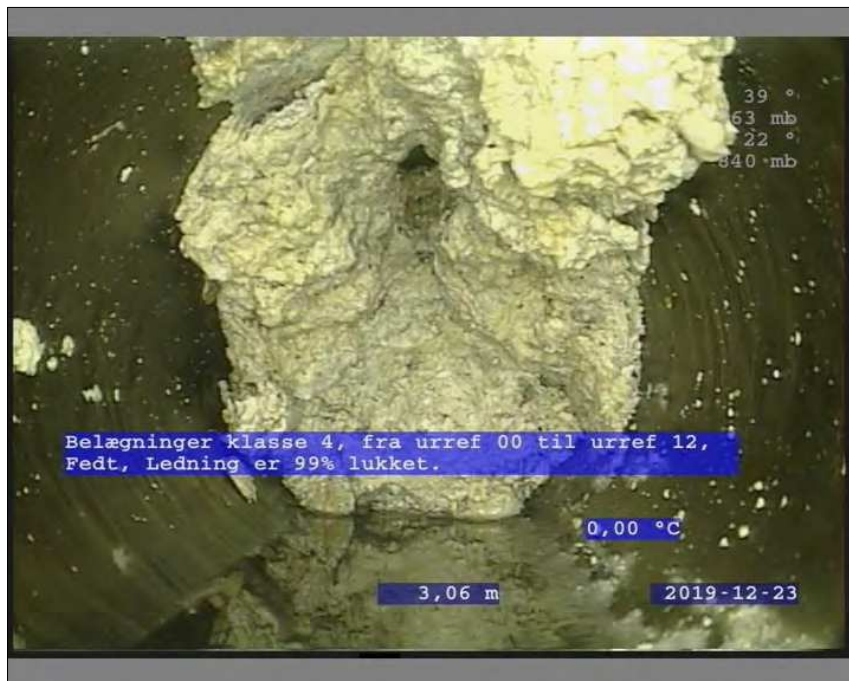
Tæller:
3Sektions navn:
BR2-BR3-1

Foto: 3_9A, Medie #: TV2-414, 00:02:18

3,1m, Belægninger klasse 4, fra urref 00 til urref 12, Fedt / Ledning er 99% lukket.

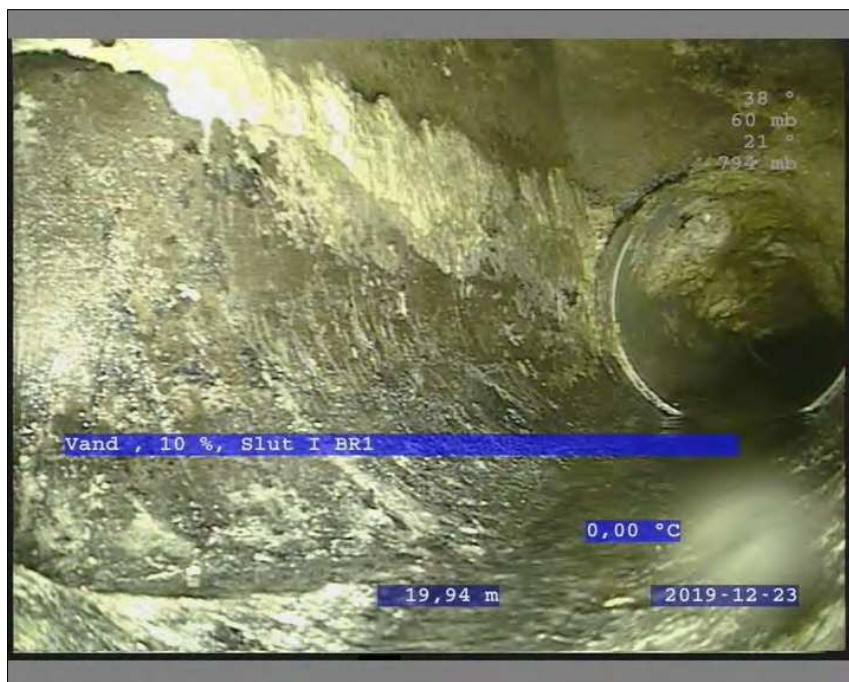
Foto: 4_17A, Medie #: TV2-414, 00:03:27
19,9m, Vand , 10 % / Slut I BR1

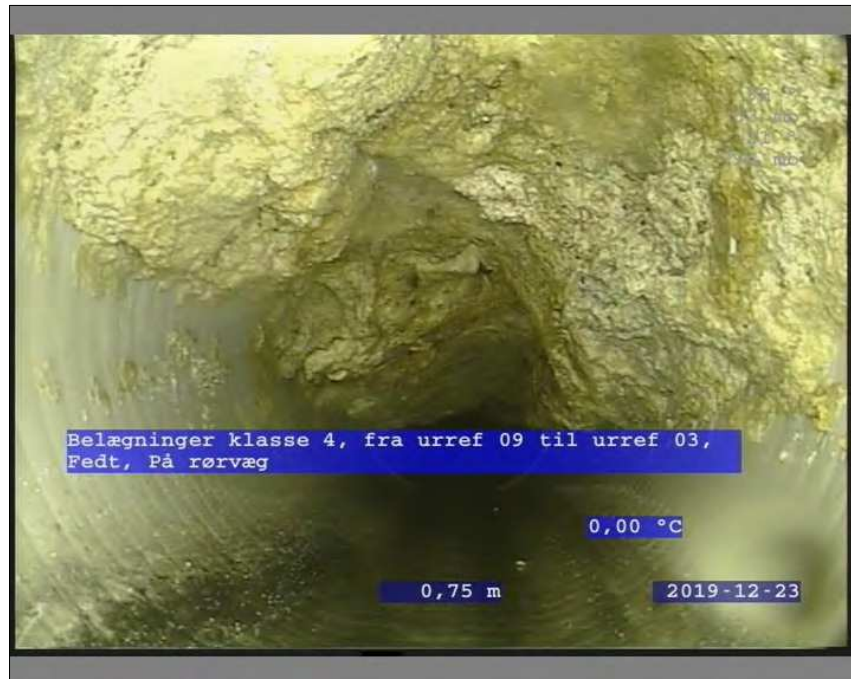
Tæller:
5Sektions navn:
BR4-BR1-1

Foto: 5_2A, Medie #: TV2-414, 00:00:15
0,8m, Belægninger klasse 4, fra urref 09 til urref 03, Fedt, På rørvæg

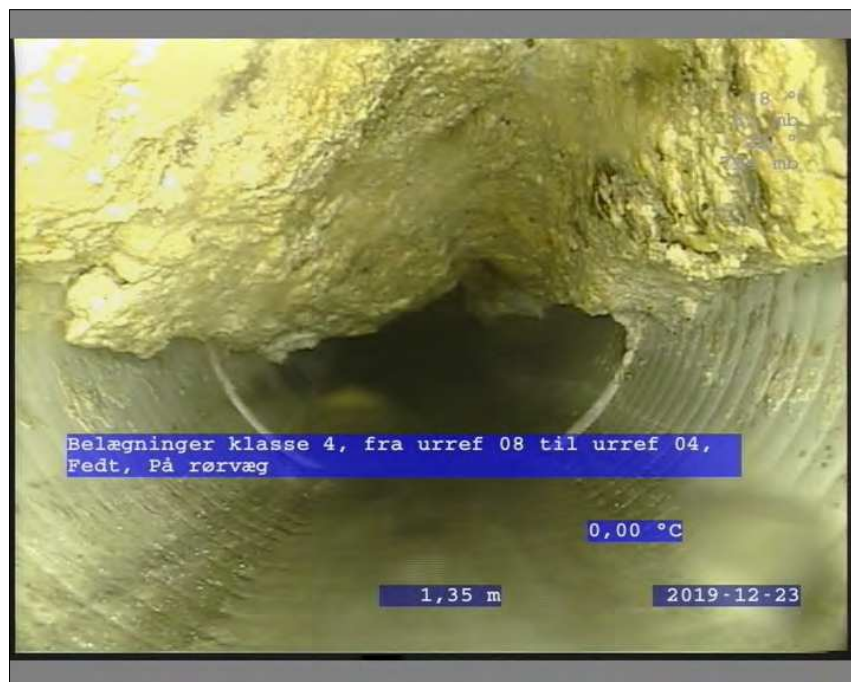
Foto: 5_3A, Medie #: TV2-414, 00:00:24
1,3m, Belægninger klasse 4, fra urref 08 til urref 04, Fedt, På rørvæg

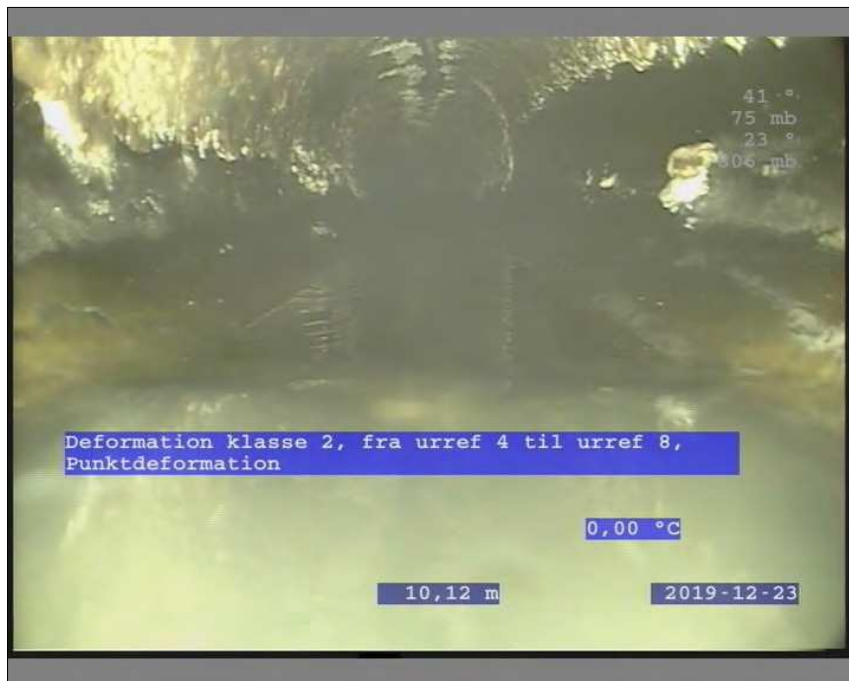
Tæller:
6Sektions navn:
BR2-BR3-1

Foto: 6_7A, Medie #: TV2-414, 00:02:18
10,1m, Deformation klasse 2, fra urref 4 til urref 8, Punktdeformation

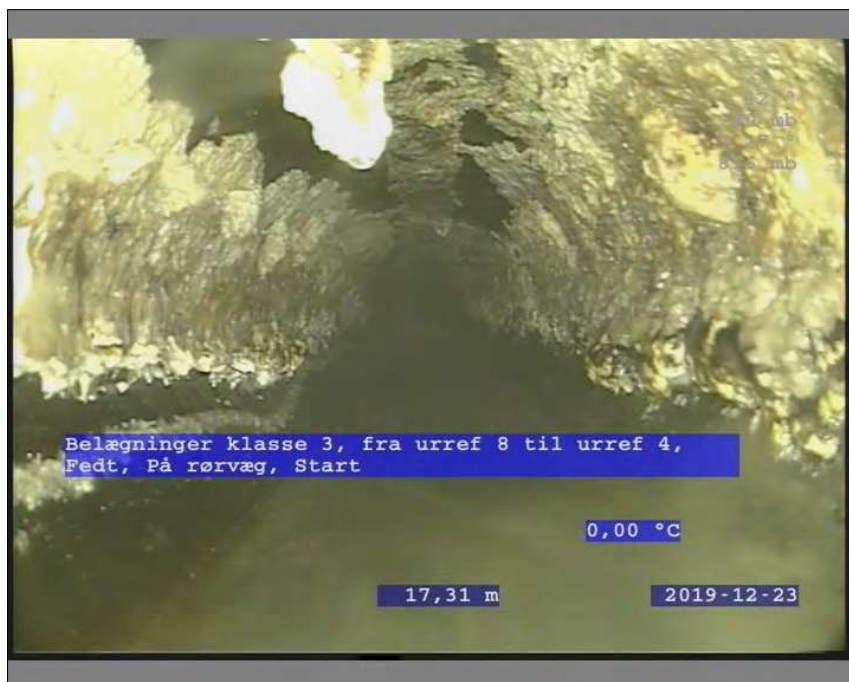
Foto: 6_16A, Medie #: TV2-414, 00:05:44
 17,3m, Belægninger klasse 3, fra urref 8 til urref 4, Fedt, På rørvæg, Start

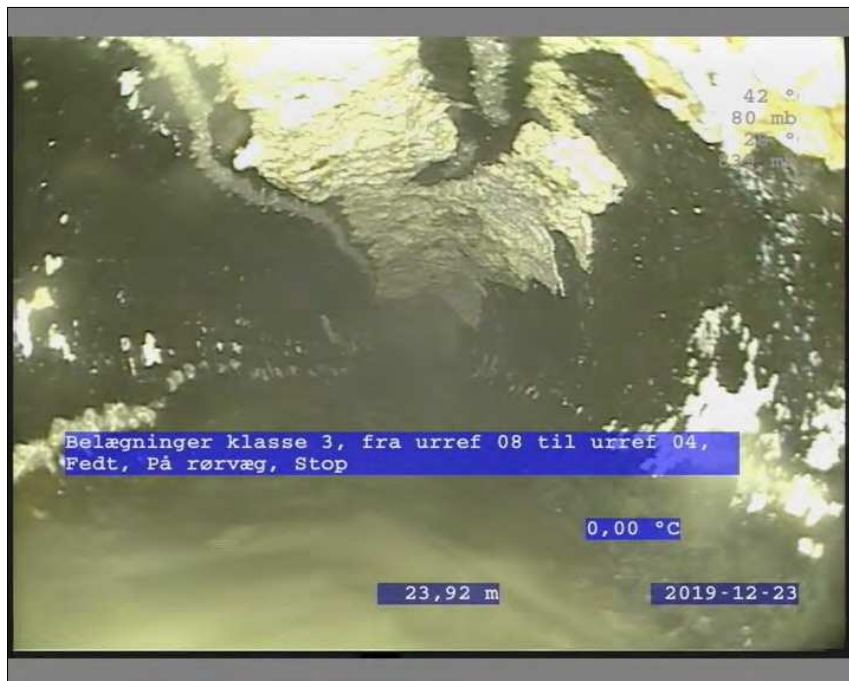
Tæller:
6Sektions navn:
BR2-BR3-1

Foto: 6_19A, Medie #: TV2-414, 00:07:51
23,9m, Belægninger klasse 3, fra urref 08 til urref 04, Fedt, På rørvæg, Stop

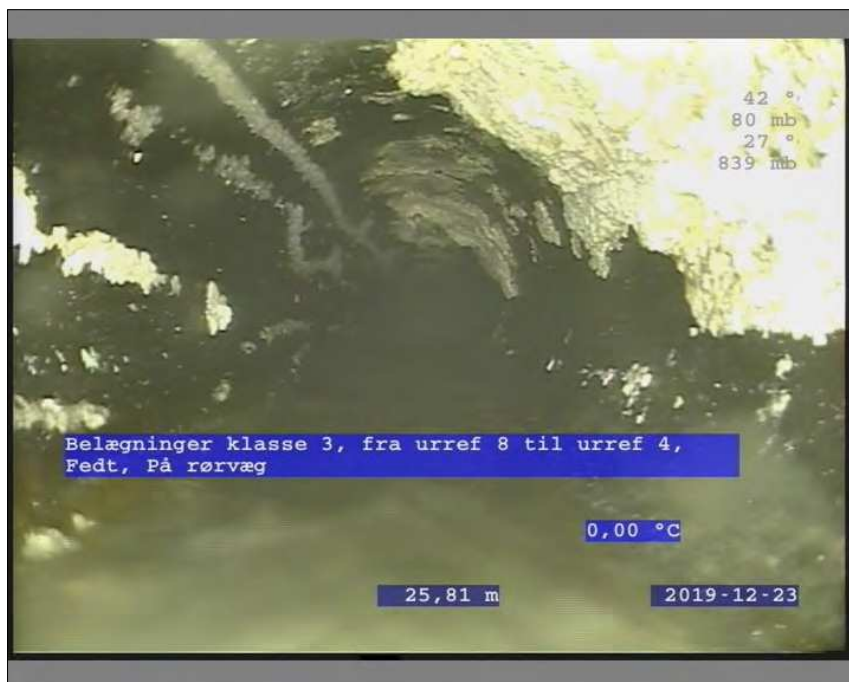
Foto: 6_21A, Medie #: TV2-414, 00:08:10
25,8m, Belægninger klasse 3, fra urref 8 til urref 4, Fedt, På rørvæg

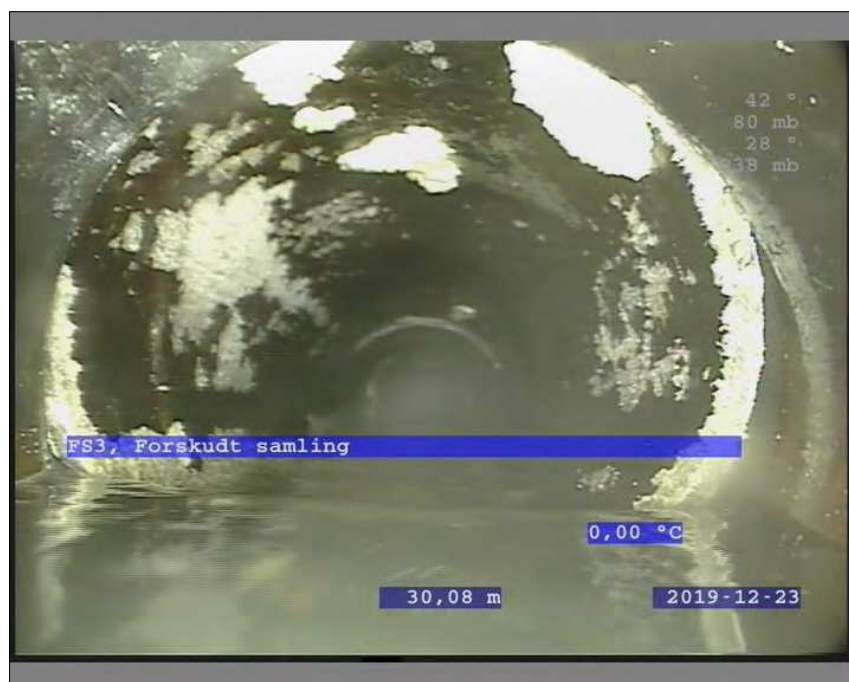
Foto: 6_27A, Medie #: TV2-414, 00:09:54
30,1m, FS3, Forskudt samling

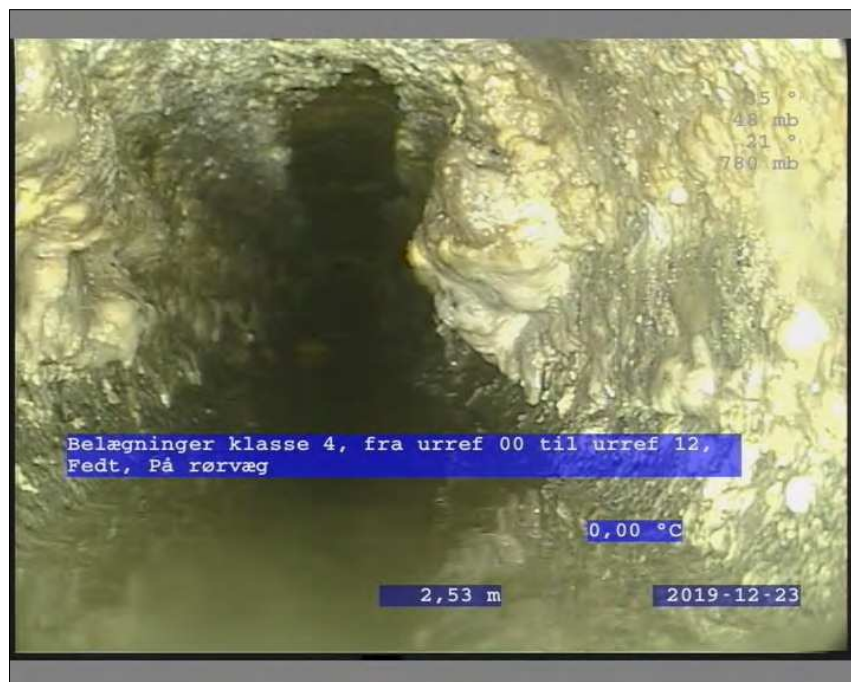
Foto: 7_4A, Medie #: TV2-414, 00:00:47
 2,5m, Belægninger klasse 4, fra urref 00 til urref 12, Fedt, På rørvæg

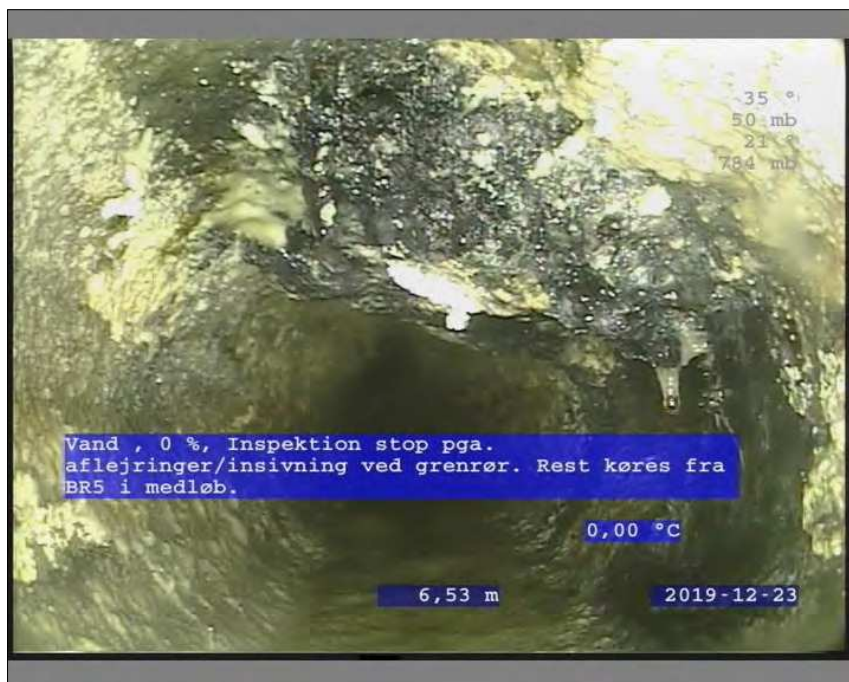
Foto: 7_11A, Medie #: TV2-414, 00:03:02
 6,5m, Vand , 0 % / Inspektion stop pga. aflejringer/insivning ved grenrør. Rest køres fra BR5 i medløb.
