BYGNINGSFORNYELSE 2016

BESKRIVELSE AF DET INDSTILLEDE PROJEKT

FUGLEKVARTERET VEST - EKSTRAORDINÆR PULJE

1. VESTERGÅRDSVEJ 2-12 / BOGFINKEVEJ 2 / MÅGEVEJ 23-25

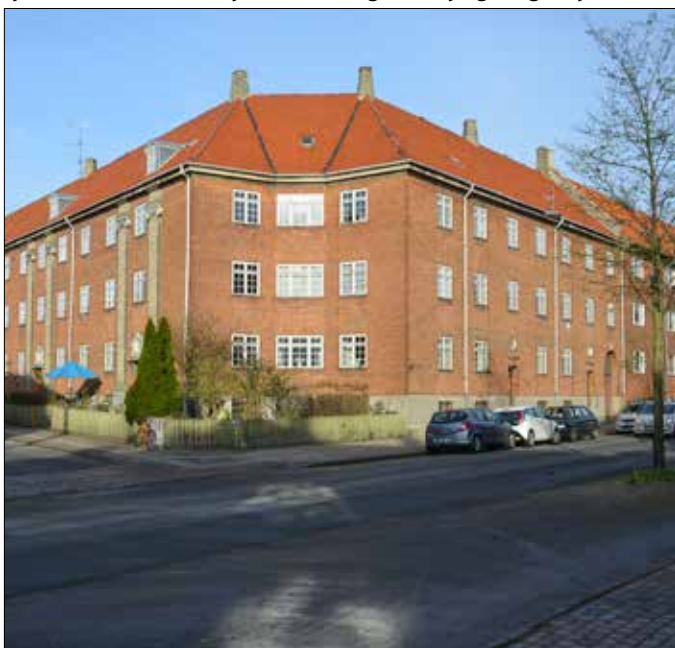
Ejendommen set fra hjørnet Vestergårdsvej og Mågevej.

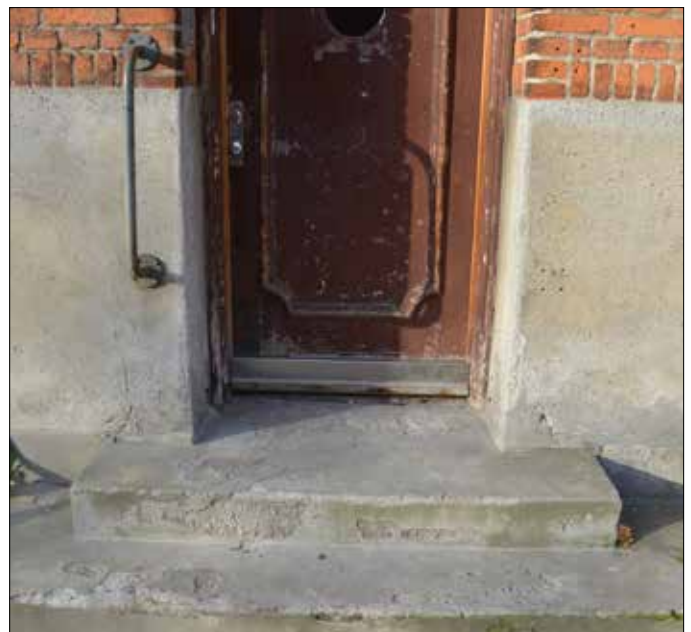
Døre er utætte og pudsen på soklen faldet af mange steder.

Udvendige døre	Istandsættelse og tætning m. forsatsvindue og maling af udvendige døre hvis muligt. Alternativ: udskiftning til nye.	Tætning af udvendige døre/udskiftning og energioptimering af udvendige døre. FSC certificeret træ. Miljøvenlig maling.
Trapper	Istandsættes på alle flader og brandsikring eftergås. Altangang istandsættes. Lys udskiftes til energibesparende lysarmaturer.	Energibesparende lysarmaturer i trapperum.
Porte/gennemgange	Portgennemgang istandsættes og port mod Mågevej istandsættes og energioptimeres.	Energioptimering af port.
Etageadskillelser	Efterisolering af etageadskillelse mod kælder. Div. svamp og råd udbedres.	Efterisolering af etageadskillelse mod kælder.
WC/bad	Etablering af 18 wc/bad i boligerne og forberedelse til fremtidige wc/bad i øvrige lejligheder. Fælles bad i kælderen udskiftes.	Vandbesparende toilet og armaturer, f.eks. 2/4 liter skyls toilet. Energibesparende lysarmaturer i wc/bad. Bæredygtige og miljøvenlige materialer. Miljøvenlig maling.
