BYGNINGSFORNYELSE 2017

BESKRIVELSE AF DE INDSTILLEDE PROJEKTER

ORDINÆR PULJE

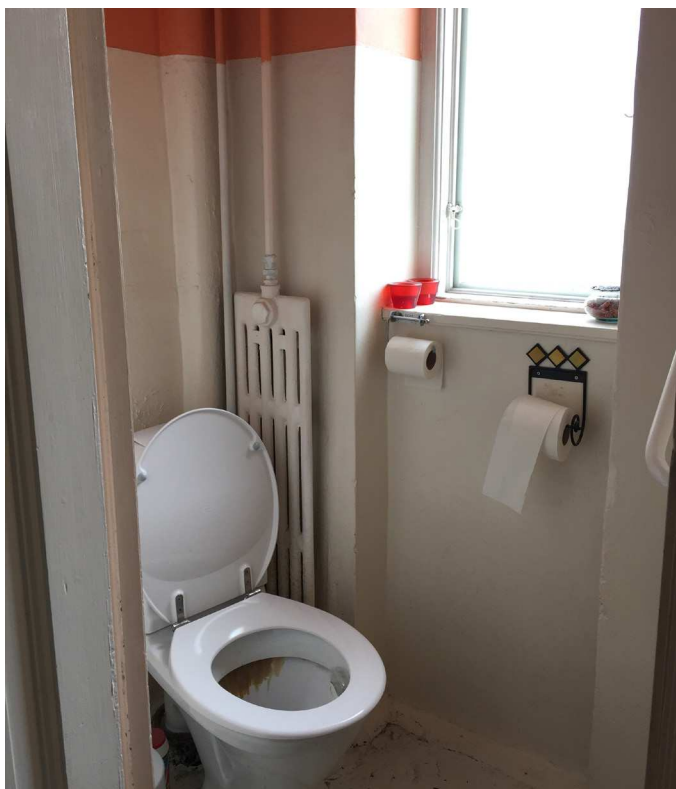
Et af ejendommens fælles toiletter på bagtrappen.

I DENNE EJENDOM etableres 15 nye wc/baderum. Tag udskiftes, gavle isoleres, vinduer energioptimeres og boliger sikres mod støj. Varmeanlæg udskiftes for at spare på energien.

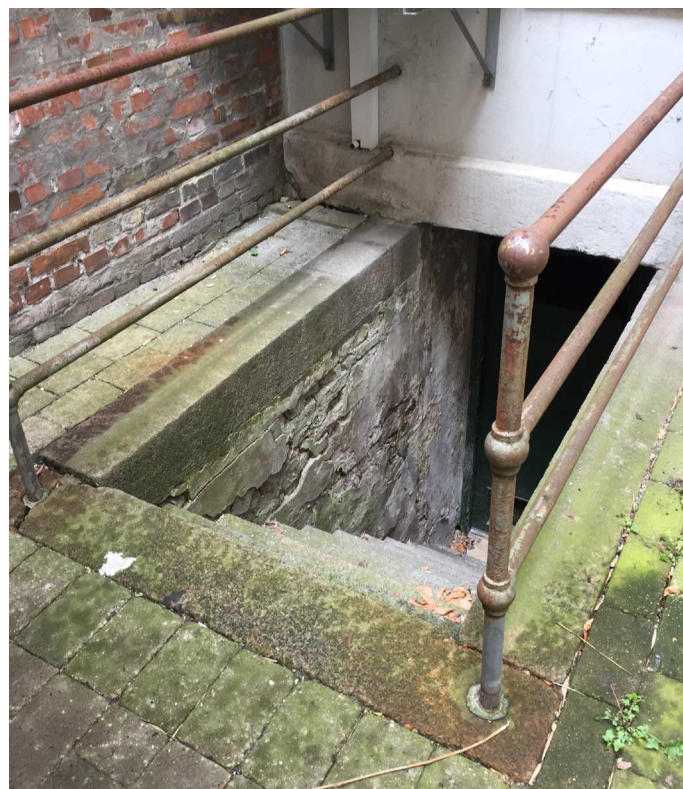
Ejendommen skybrus sikres med omfangsdræn og opkanter.

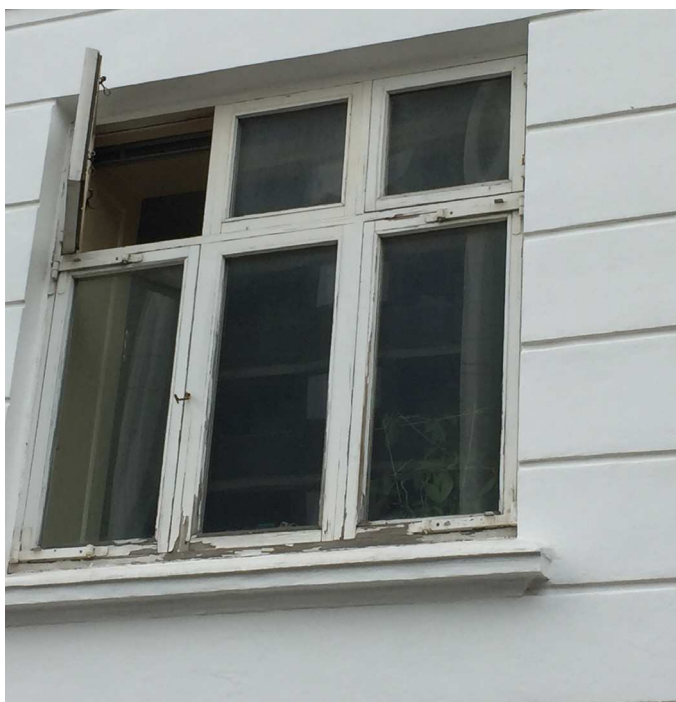
Ejendommens vinduer er nedslidte og udskiftes.

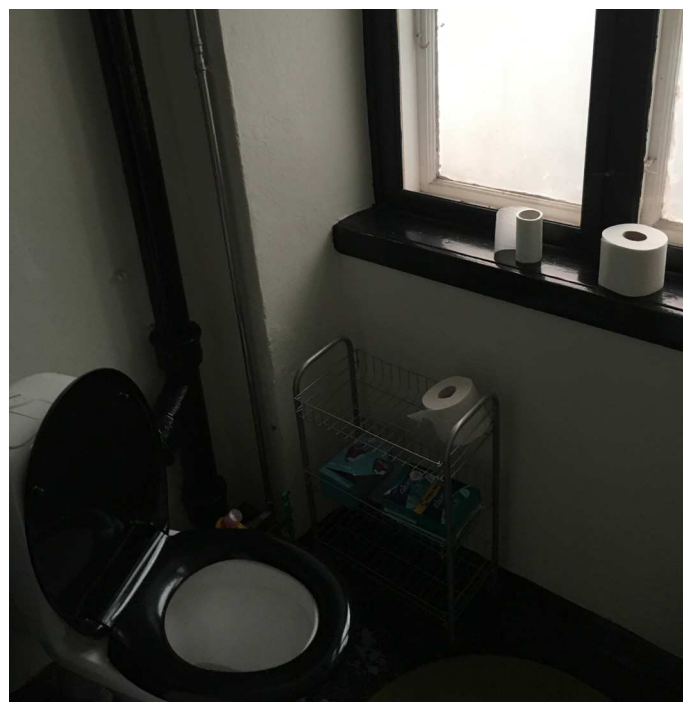
Toilet på bagtrappen. Wc/bad etableres i nyt badeværelsestårn.

I DENNE EJENDOM nedlægges fælles toiletter på bagtrappen og der etableres 12 nye wc/baderum i boligerne (et erhverv konverteres til ny bolig). Tag udskiftes og ejendommen skybrudssikres.

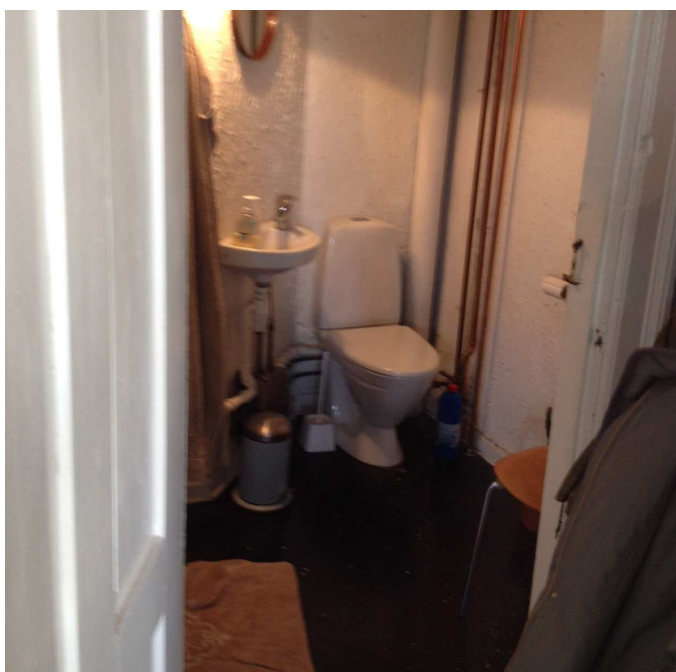
Utidssvarende wc/badeforhold i 9 lejligheder.

I DENNE EJENDOM har 1 bolig udeliggende wc og 8 boliger mangler bad. I alt etableres 9 nye wc/baderum. I den ene opgang nedlægges bitrappe og lejlighedsplanerne optimeres i forhold til funktionalitet og dagslys. Taget isoleres, facaden istandsættes og vinduerne energioptimeres og lydisoleres og ejendommen skybrudssikres.

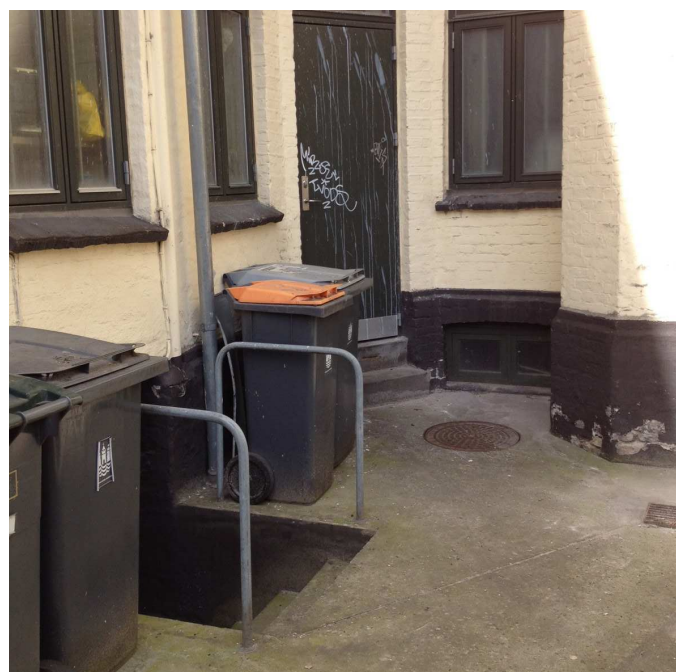
Der etableres omfangsdræn og skybrudssikres med opkanter.

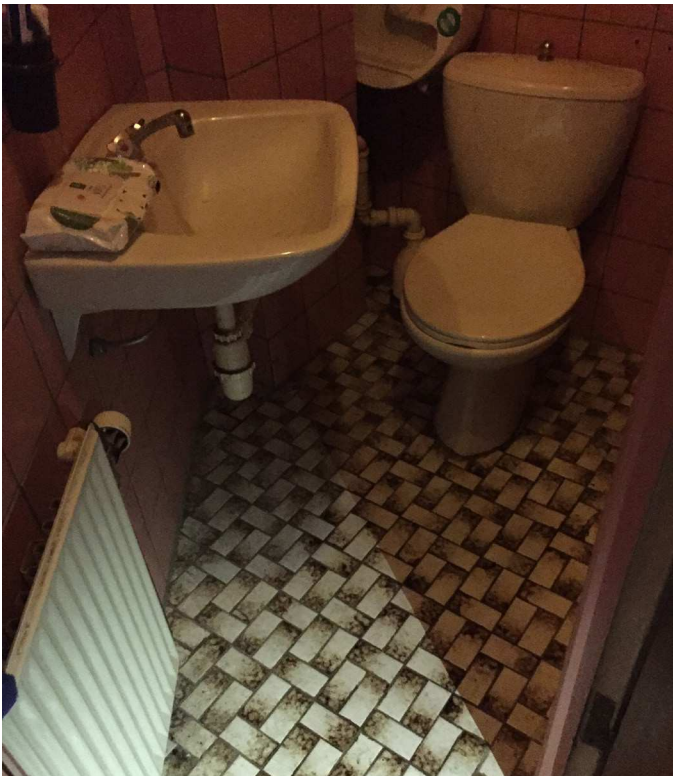
Utidssvarende wc ombygges til wc/bad.

I DENNE EJENDOM etableres 21 nye wc/baderum. To gavle isoleres og tag samt kælder efterisoleres mod boligerne.

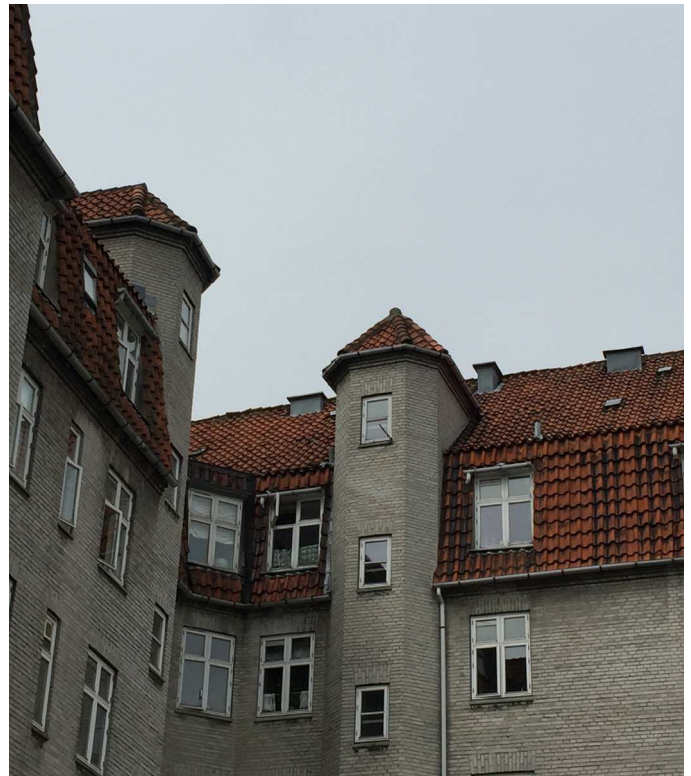
Eksisterende tag er nedslidt og udskiftes.

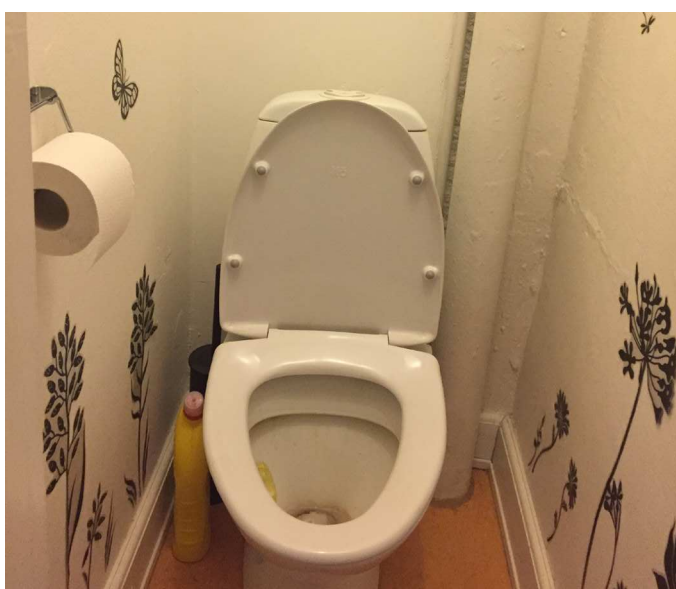
Utidssvarende "Bak-ind" toilet uden bad.

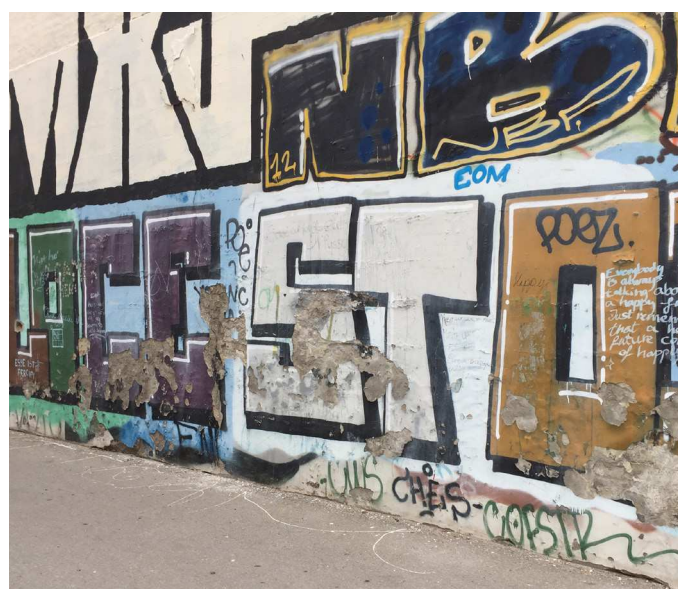
Ejendommen er meget plaget af opstigende fugt.

I DENNE EJENDOM etableres 16 nye wc/baderum. Tre store gavle og en bagvant efterisoleres, fugtproblemer udbedres og ejendommen skybrudssikres.

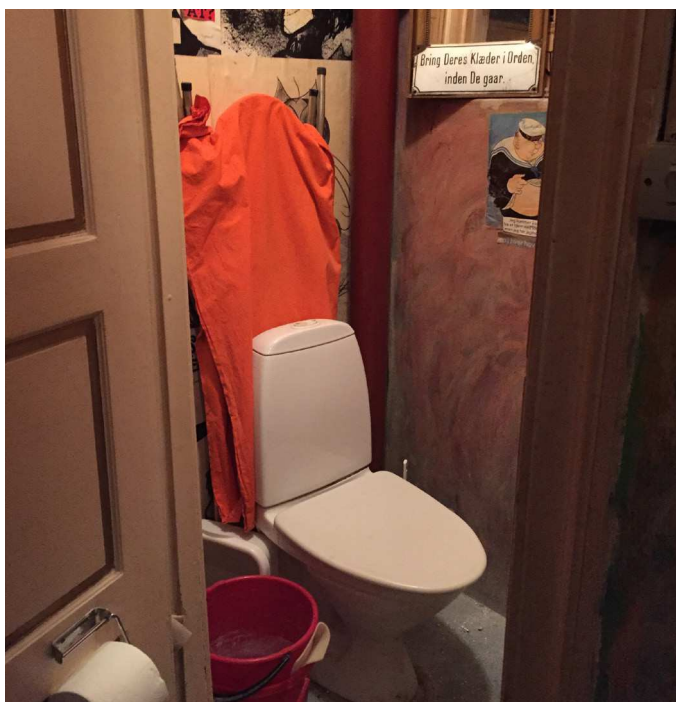
Utidssvarende "Bak-ind" toilet uden bad.

I DENNE EJENDOM etableres 12 nye wc/baderum (5 af disse er i lejelejligheder). Ejendommen energioptimeres og skybrudssikres.

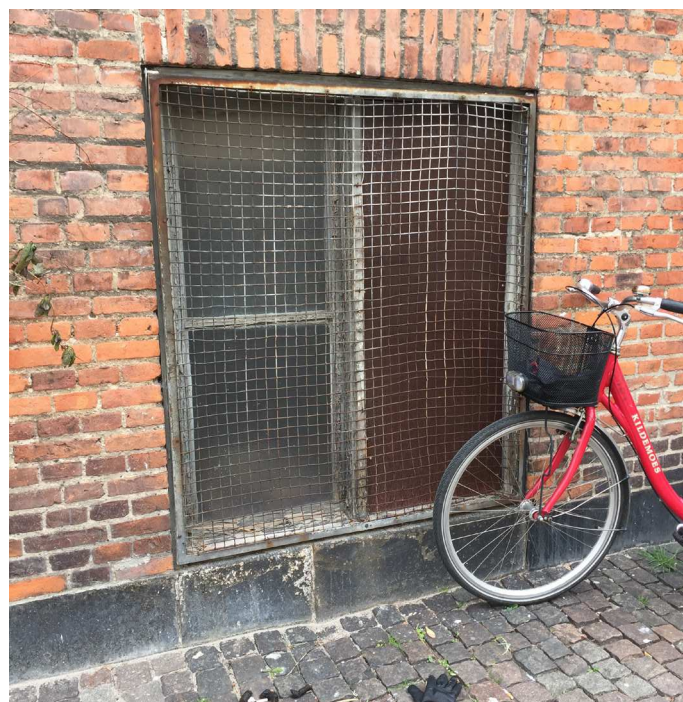
Kældervinduer er originale etlagsvinduer, der er nedslidte.

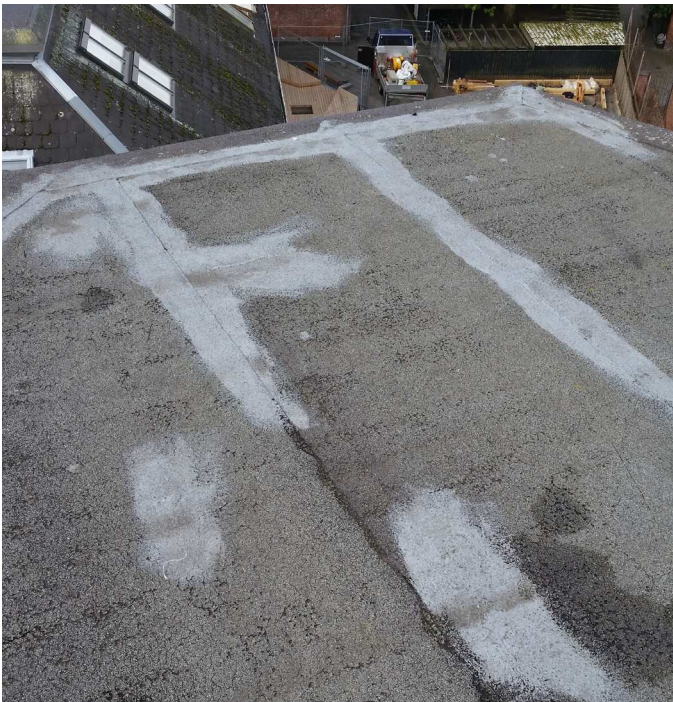
Taget er væsentligt nedslidt.

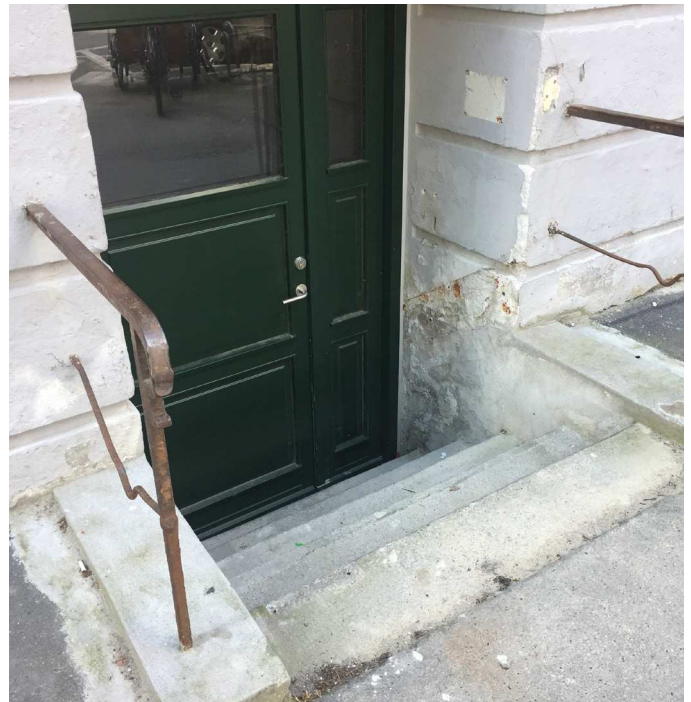
Ejendommen fugtsikres og istandsættes.

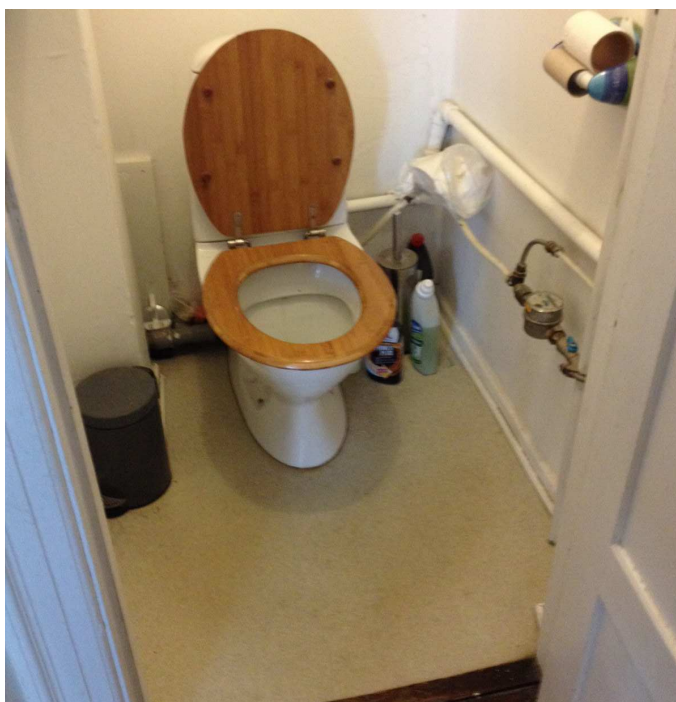
Ejendommen har utidssvarende toiletter uden bad.

I DENNE EJENDOM etableres 9 nye wc/baderum. Facaderne og vinduer istandsættes, råd og svampeskader i etagedæk udbedres og ejendommen skybrudssikres.

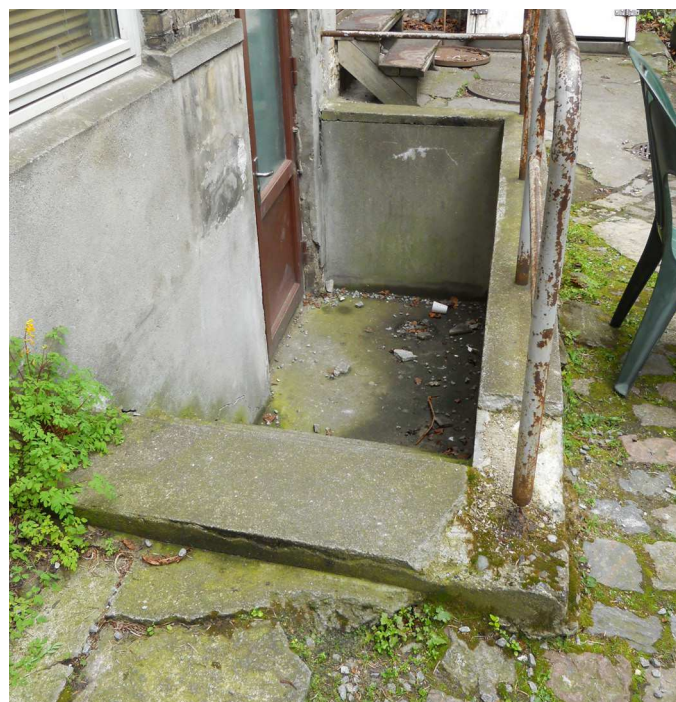
Ejendommen skybrudssikres.

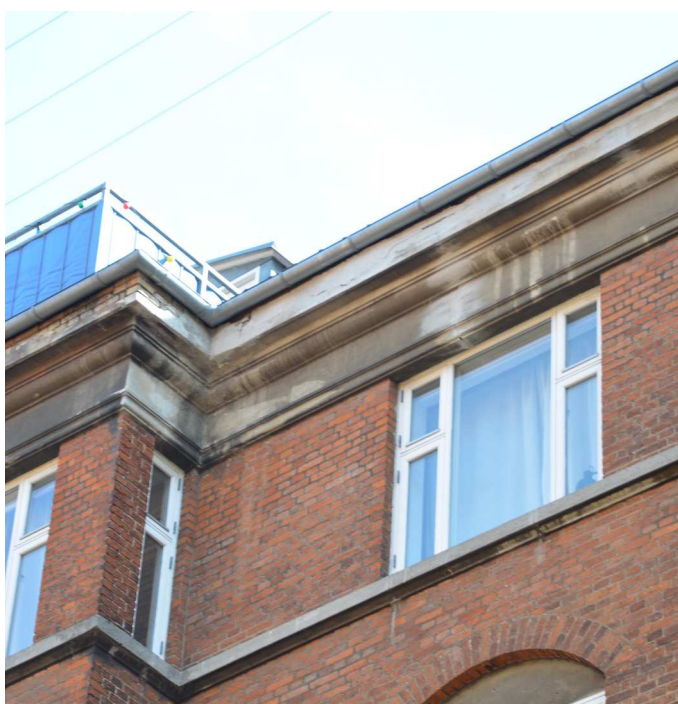
Vinduer udskiftes og facade renoveres.

I DENNE EJENDOM etableres 6 nye wc/baderum. Ejendommens vinduer udskiftes til energireducerende og støjsolerende.

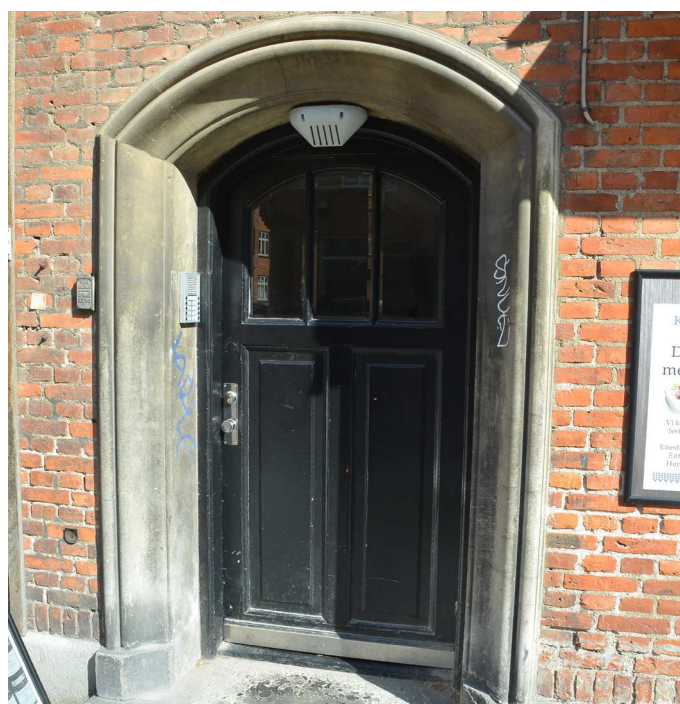
Yderdøre energiforbedres.

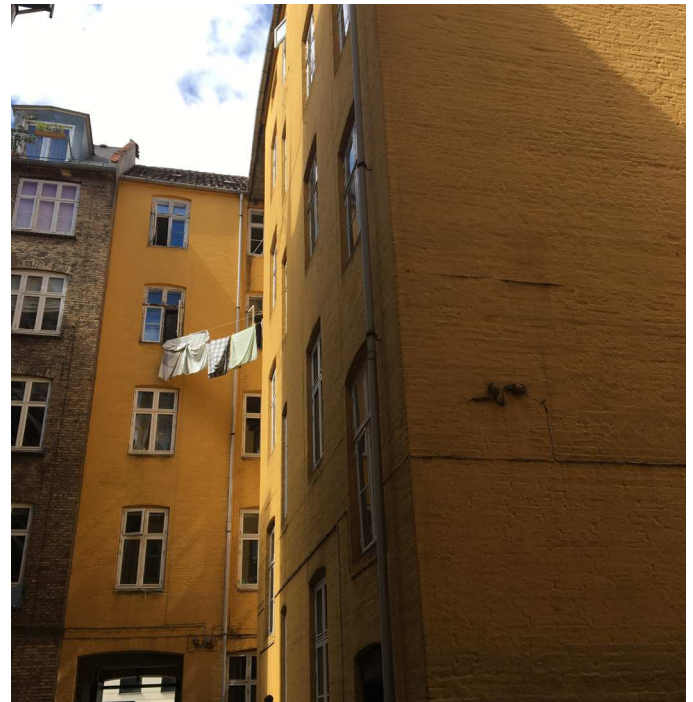
Gårdfacade efterisoleres.
