# BYGNINGSFORNYELSE 2017

## BESKRIVELSE AF DE INDSTILLEDE PROJEKTER

EKSTRAORDINÆRE PULJER I SUNDBY OG NORDVEST

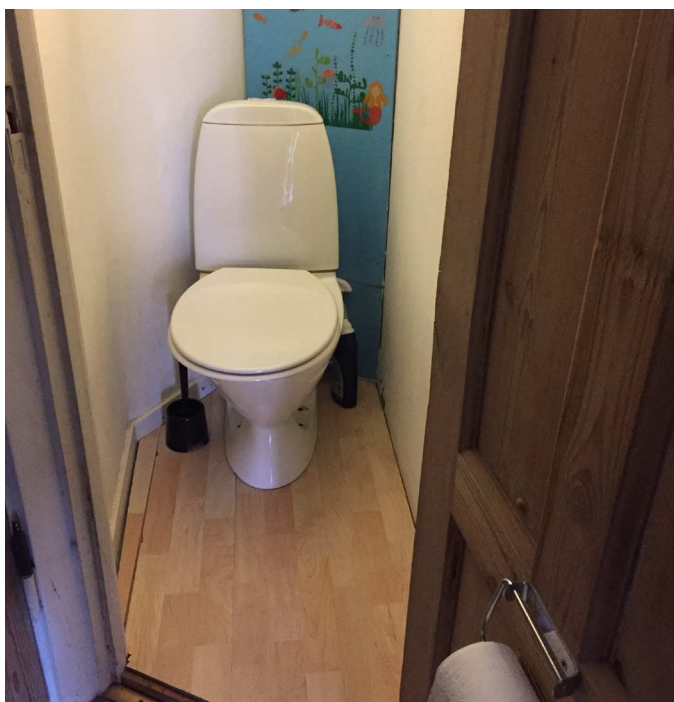
Utidssvarende "bak-ind" toilet uden bad.

I DENNE EJENDOM etableres 18 nye wc/baderum. Ejendommen energioptimeres iht. energimærke, taget eftergås for utætheder og ejendommen skybrudssikres.

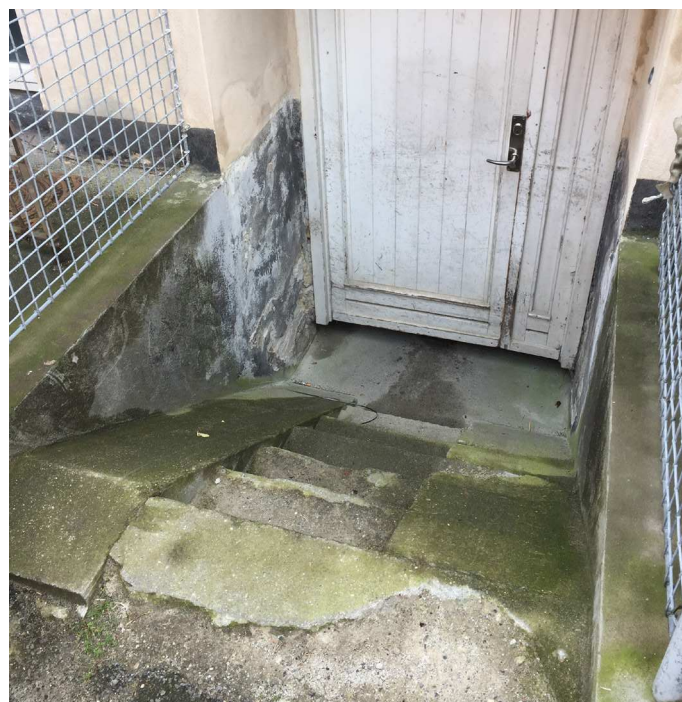
Ejendommen skybruds- og rottesikres.

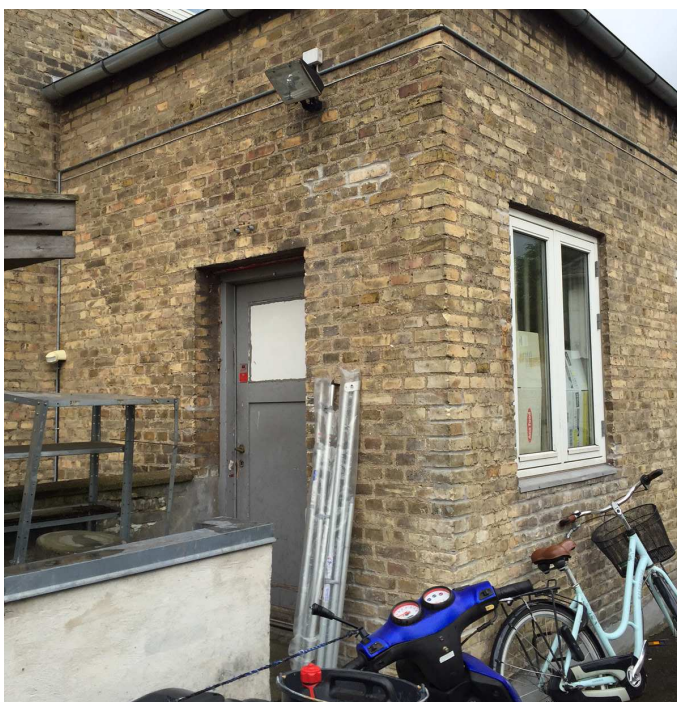
Vinduer istandsættes.

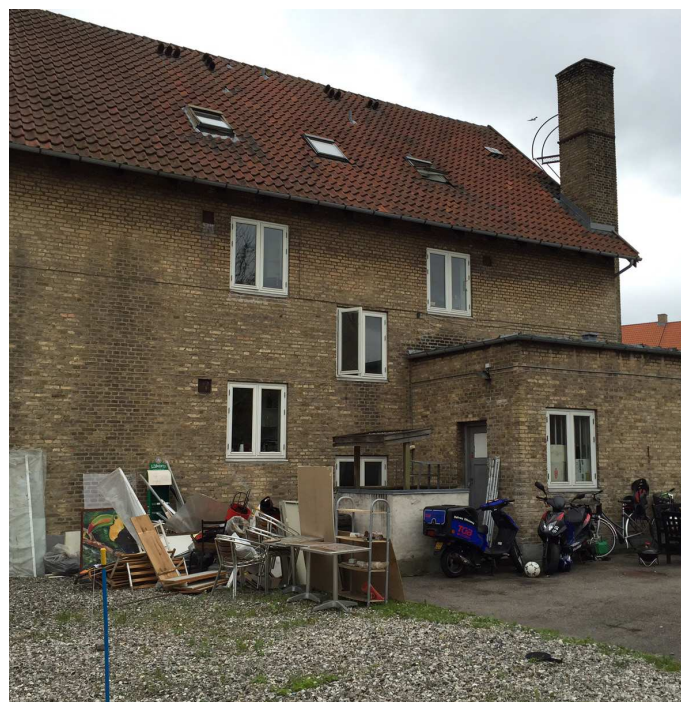
Ejendommens tag er væsentligt nedslidt.

I DENNE EJENDOM udskiftes taget og der etableres integrerede solceller i det. Gavlen begrønnes og ejendommens rør isoleres.

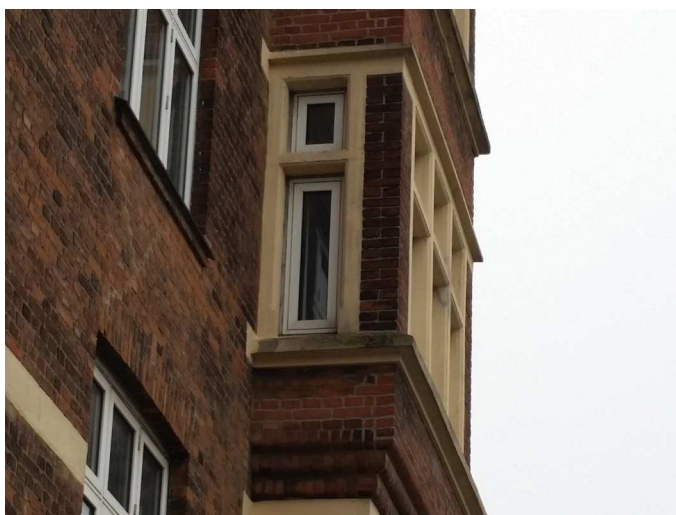
Vinduer istandsættes og lydisoleres.

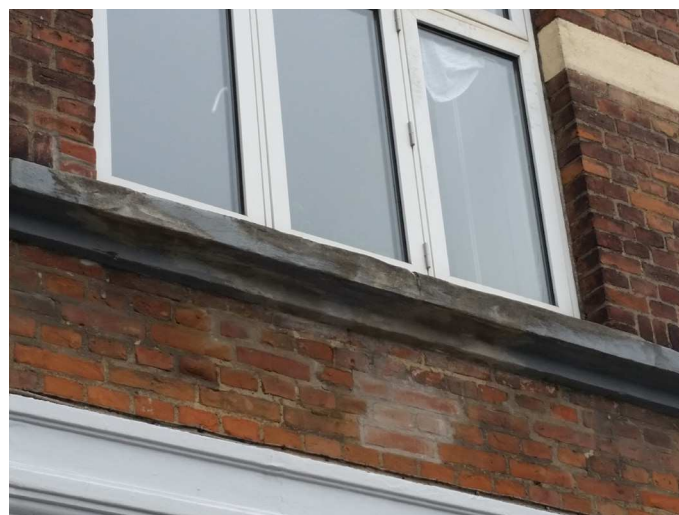
Nedslidt facade og sålbænk.

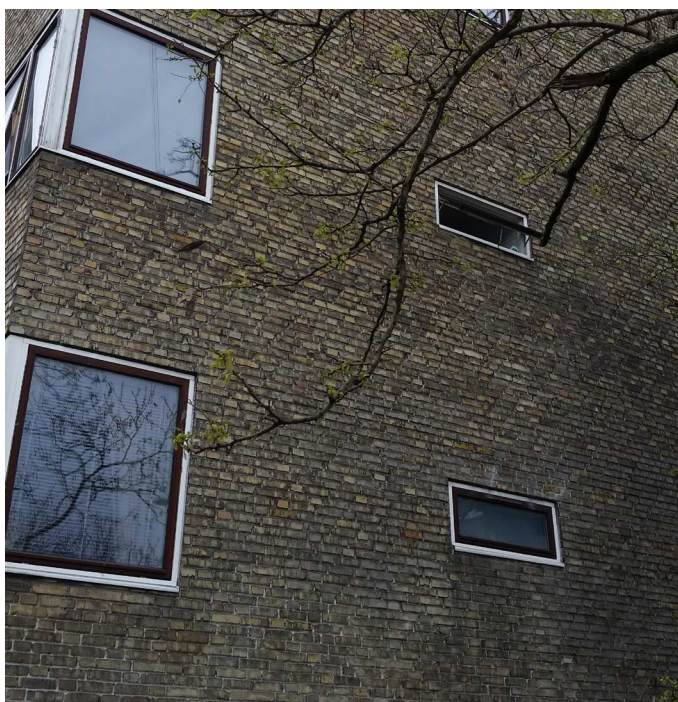
Vinduer udskiftes og lydisoleres.

I DENNE EJENDOM udskiftes/istandsættes der 964 vinduer og altandøre. Der etableres solceller på gavlen og begrønnes, samt begrønnes længst Tomsgårdsvej op til 1. sals niveau.

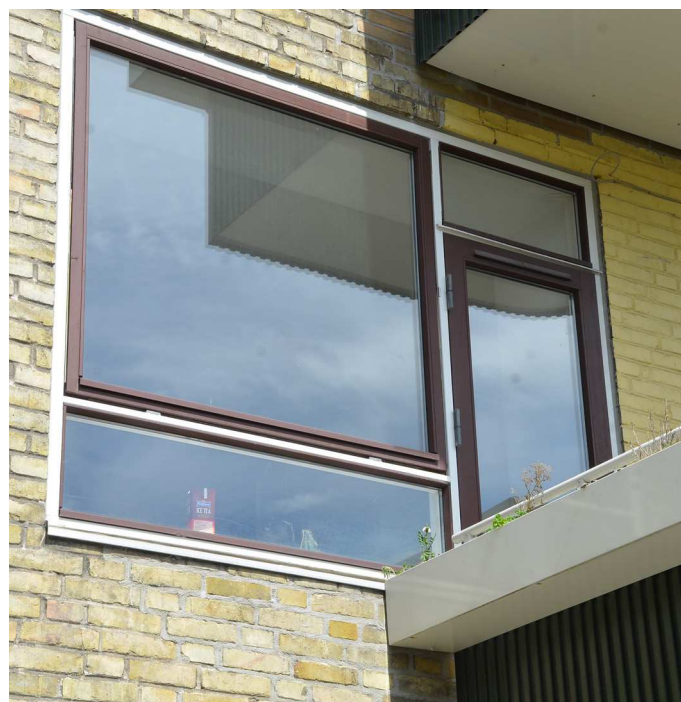
Eksempel på vinduer der udskiftes.
