BYGNINGSFORNYELSE 2014

BESKRIVELSE AF DE INDSTILLEDE PROJEKTER

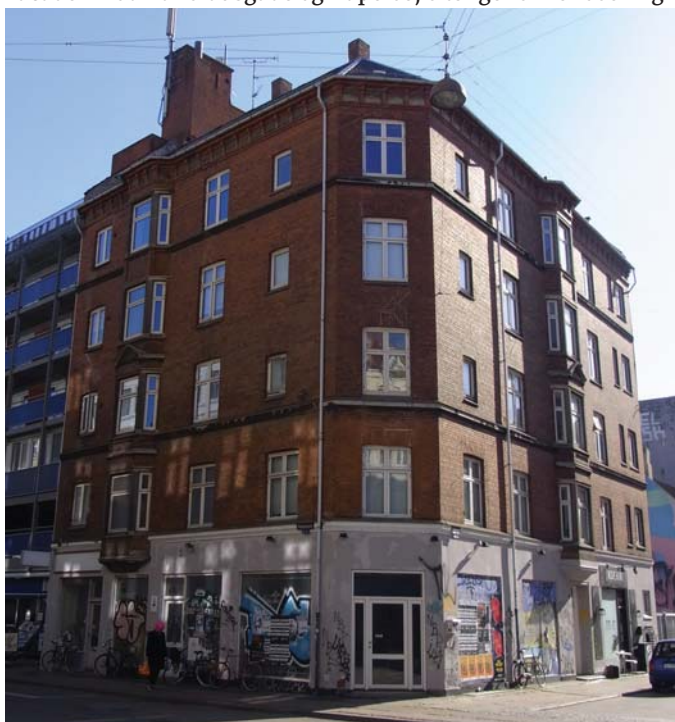
Facader mod Rantzausgade og Kapelvej trænger til renovering

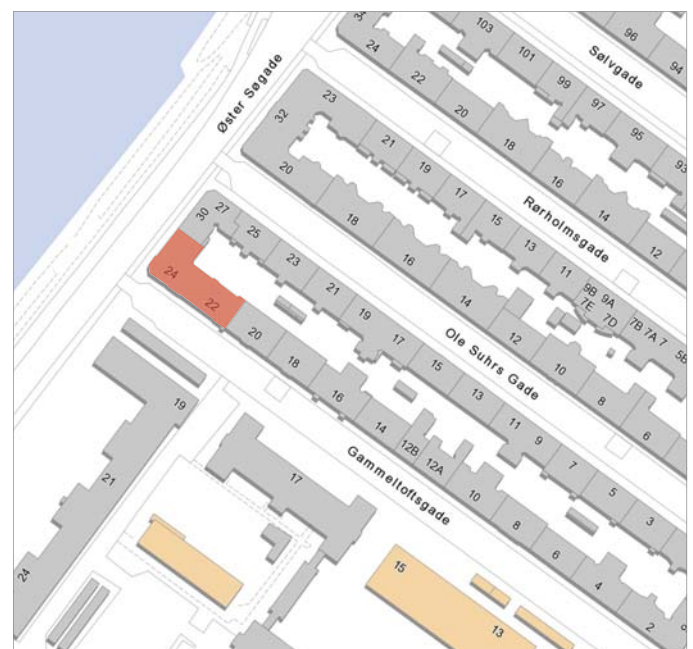
Facade mod Gammeltoftsgade. Vinduer og døre istandsættes

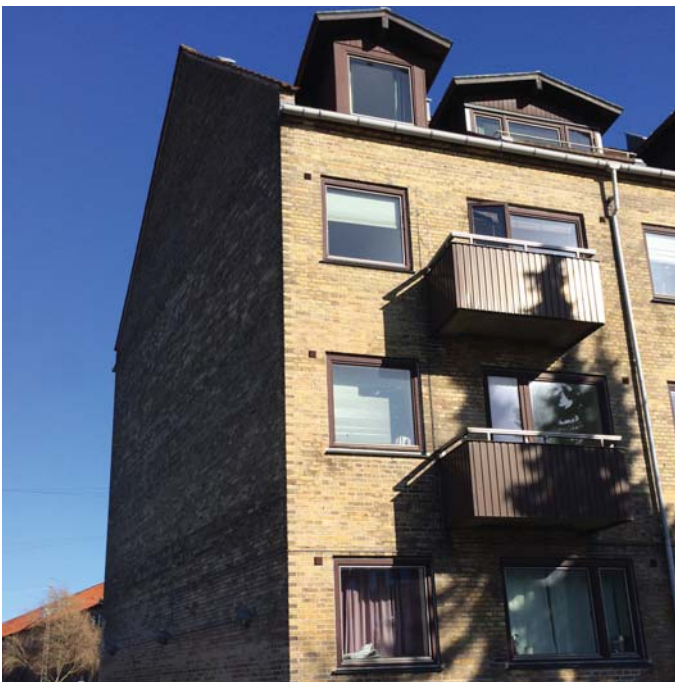
Udvendige døre energioptimeres og lydisoleres

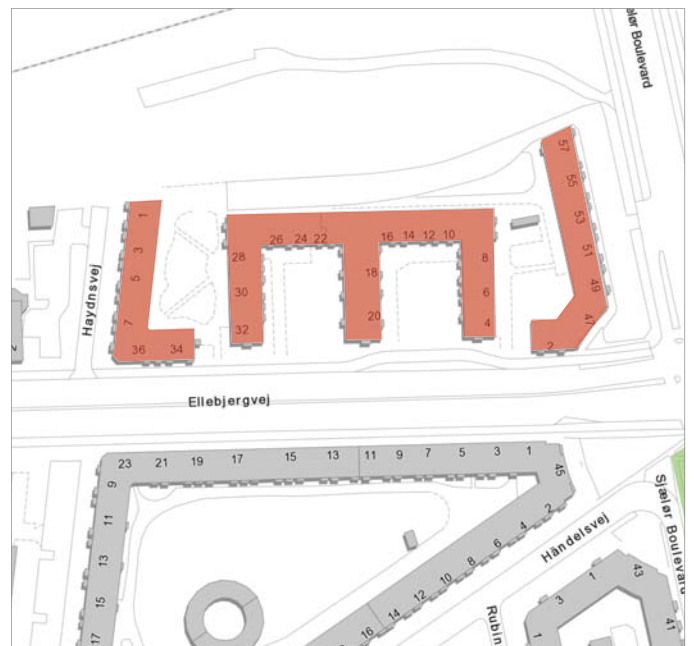
Friskluftventiler i facader udskiftes til model med partikelfilter

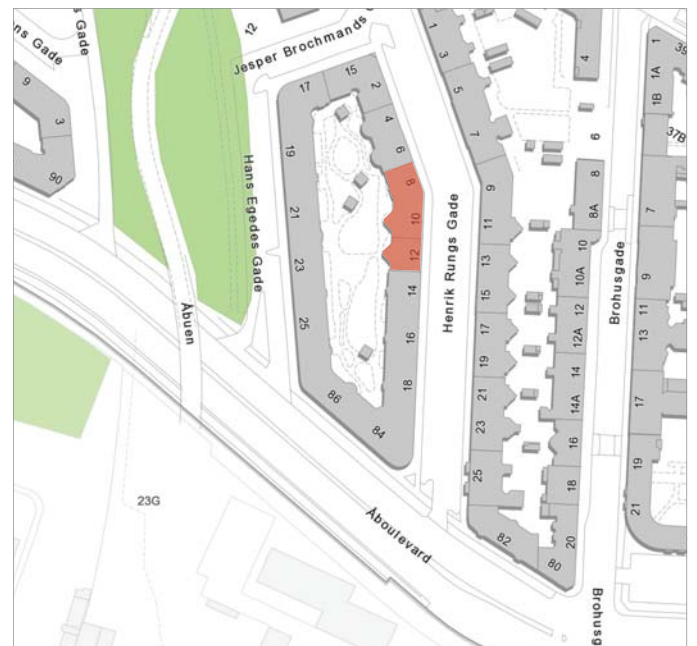
Facade mod gård. Brystninger hulmursisoleres

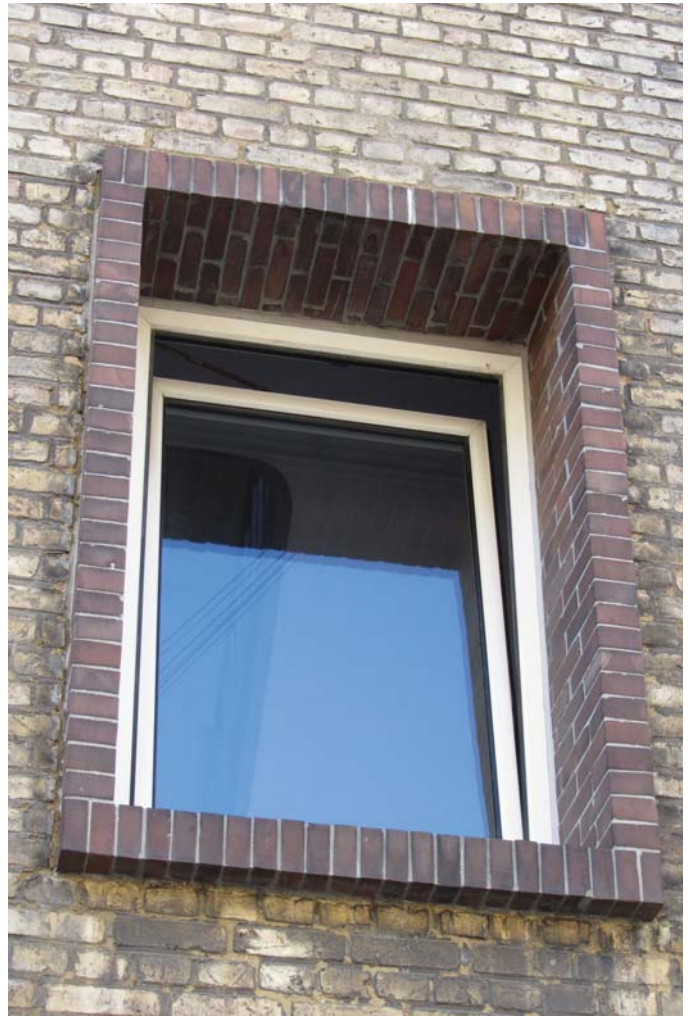
Fuger omkring vinduer nedslidte og utætte

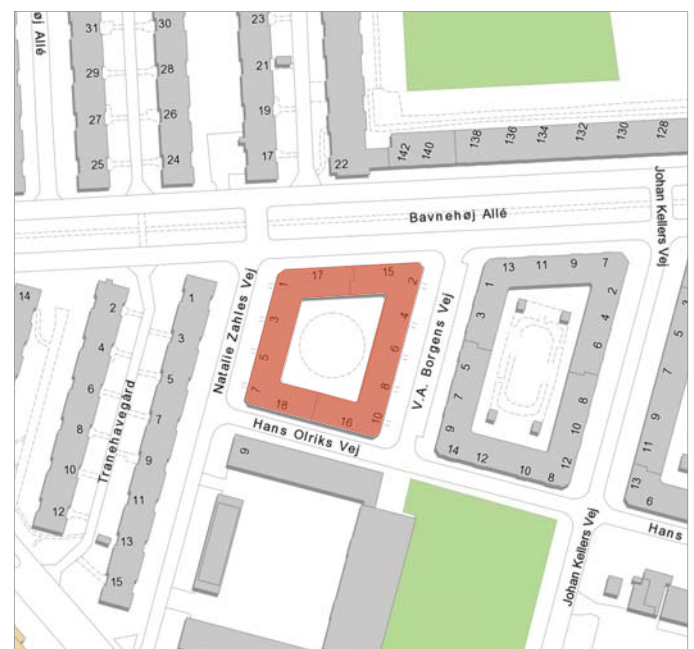
Facade mod Bavnehøj Allé. Facade tættes ved omfugning

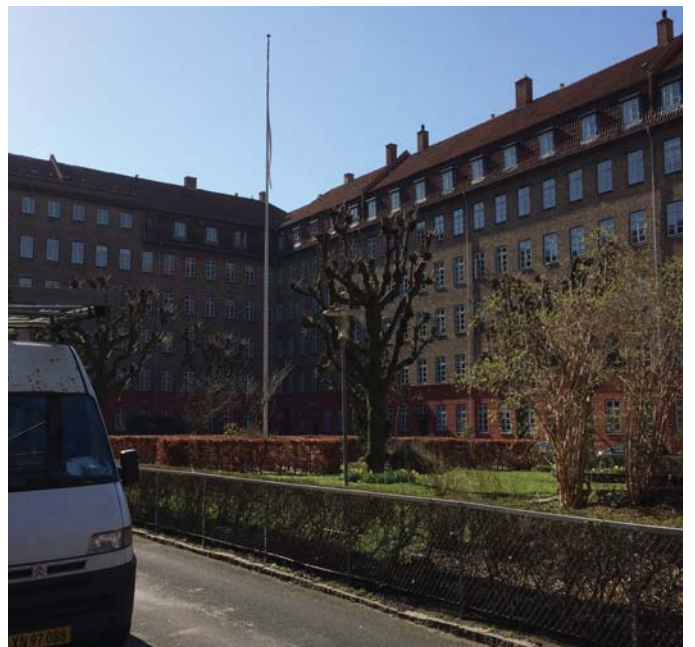
Overfacade fremstår med sætningsrevner

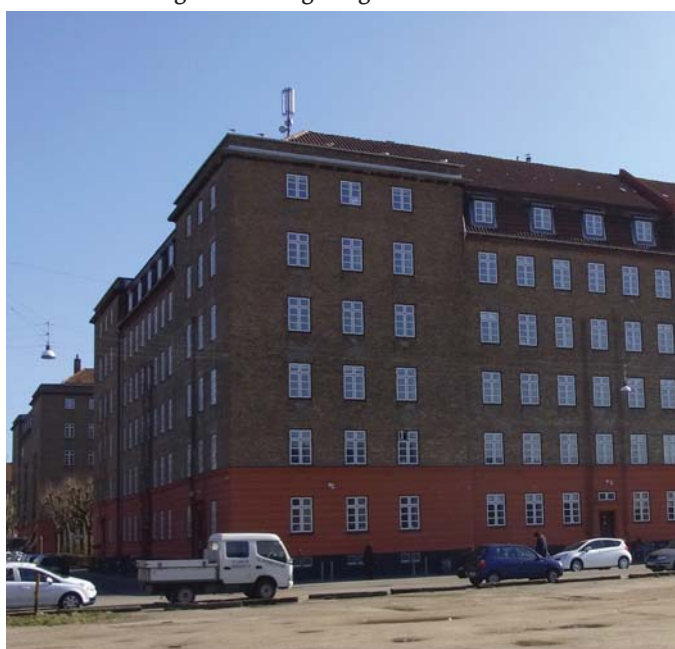
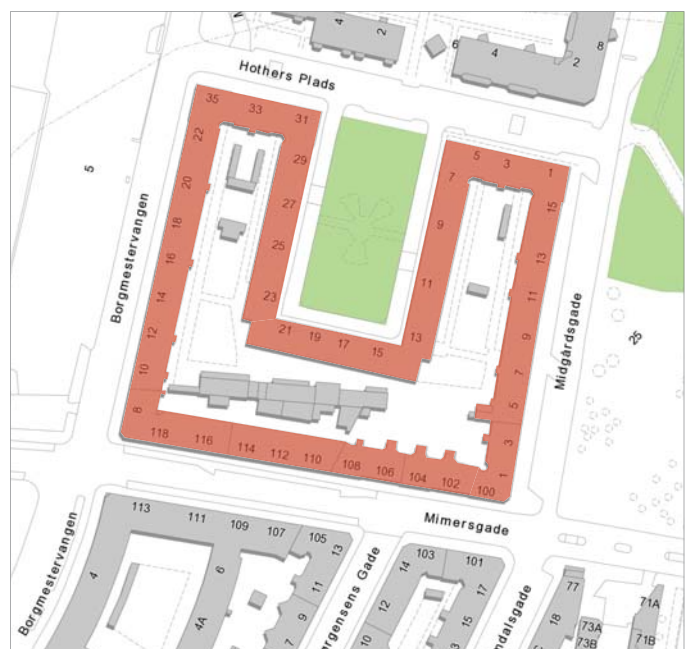
Facade mod Hothers Plads får udbedret revner i murværk

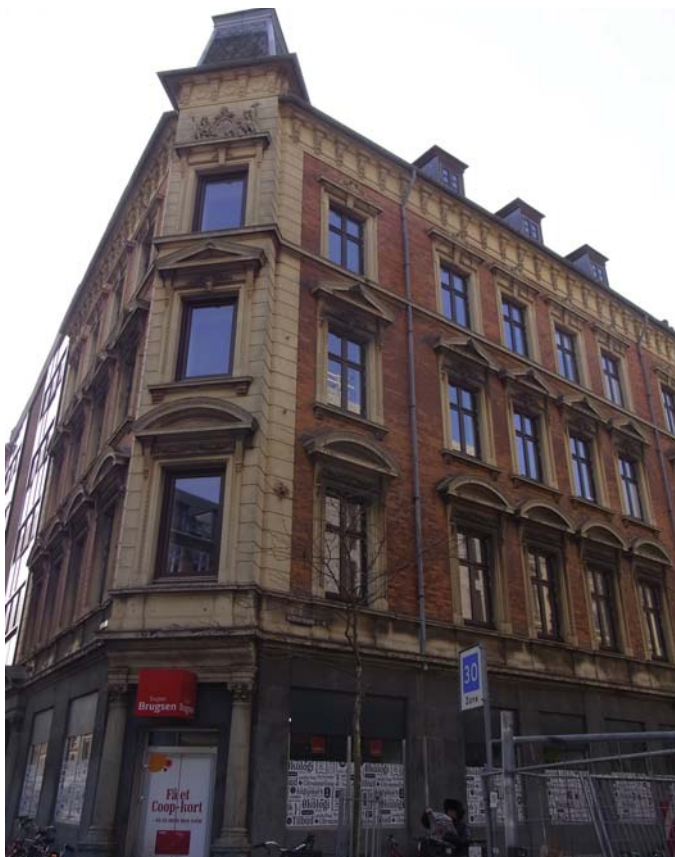
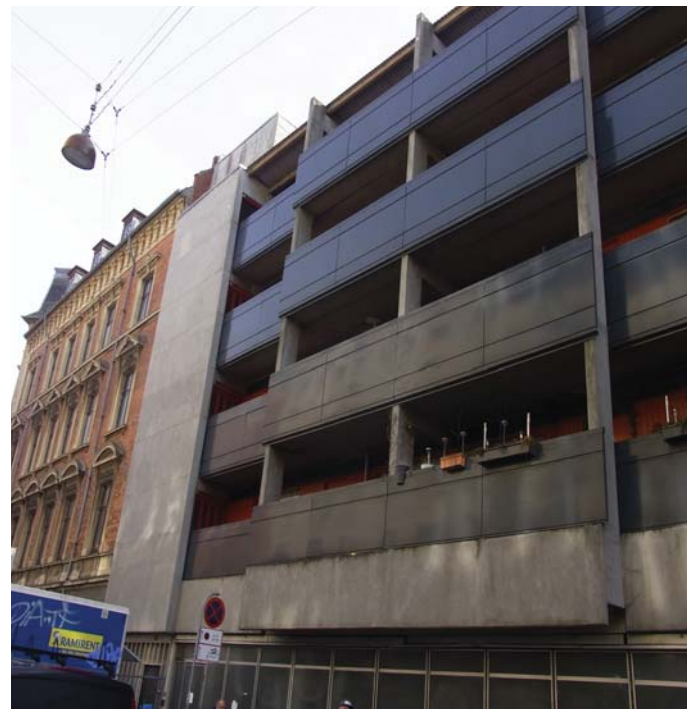
Facade mod Nørrebrogade og Griffenfeldsgade er nedslidt

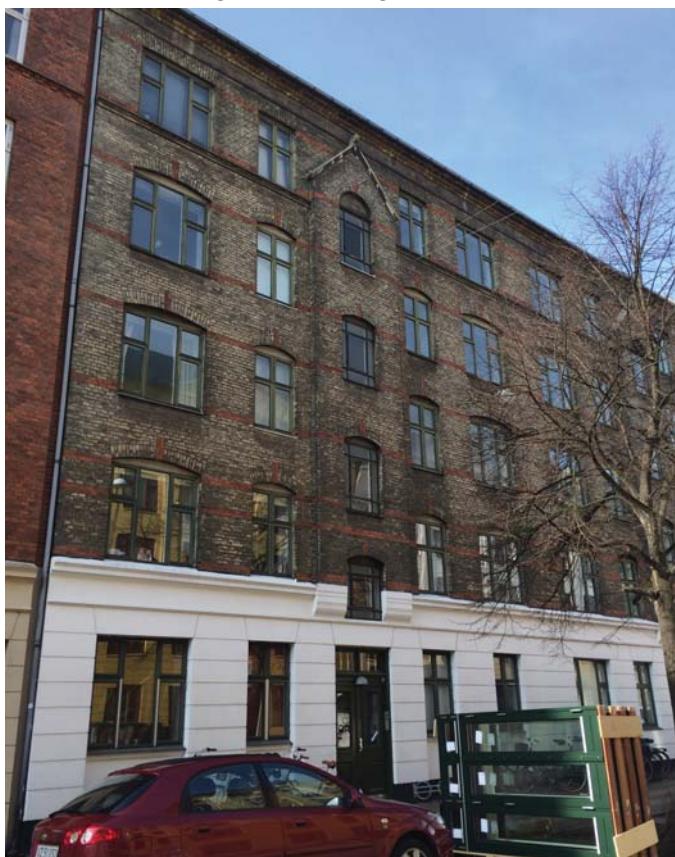
Facade mod Husumgade afrenses og istandsættes

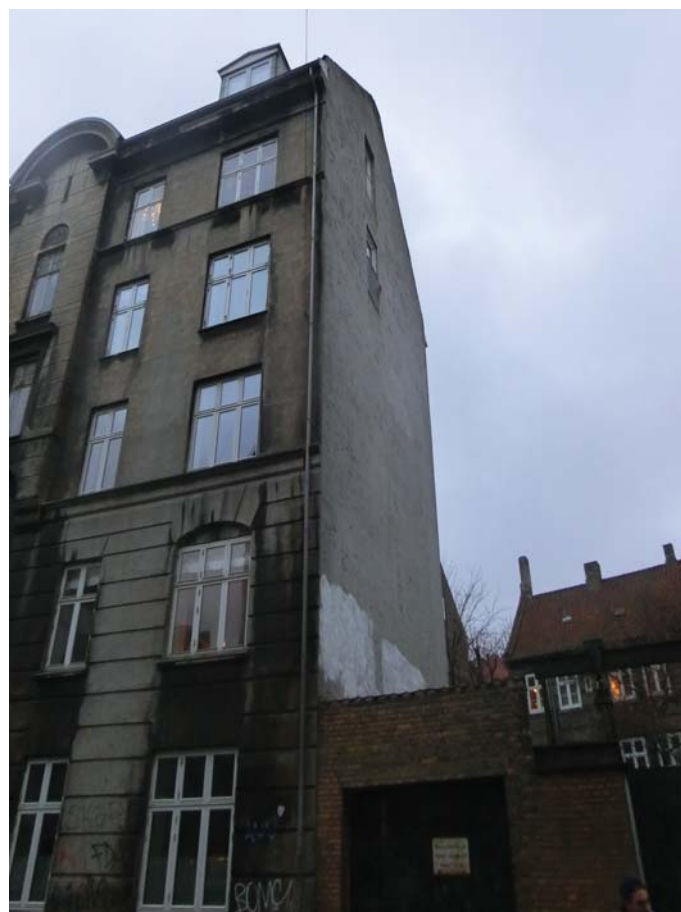
Nedslidte vinduer i trappegange mod gade istandsættes
 Facade mod Brobergsgade afrenses, istandsættes og begrønnes

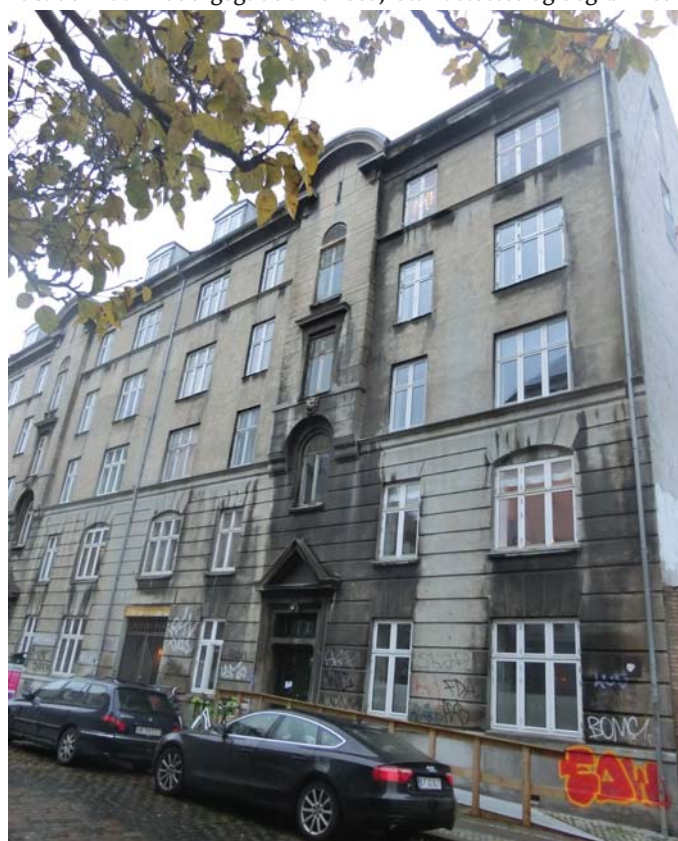
Sidste gavl af i alt fire efterisoleres udvendigt

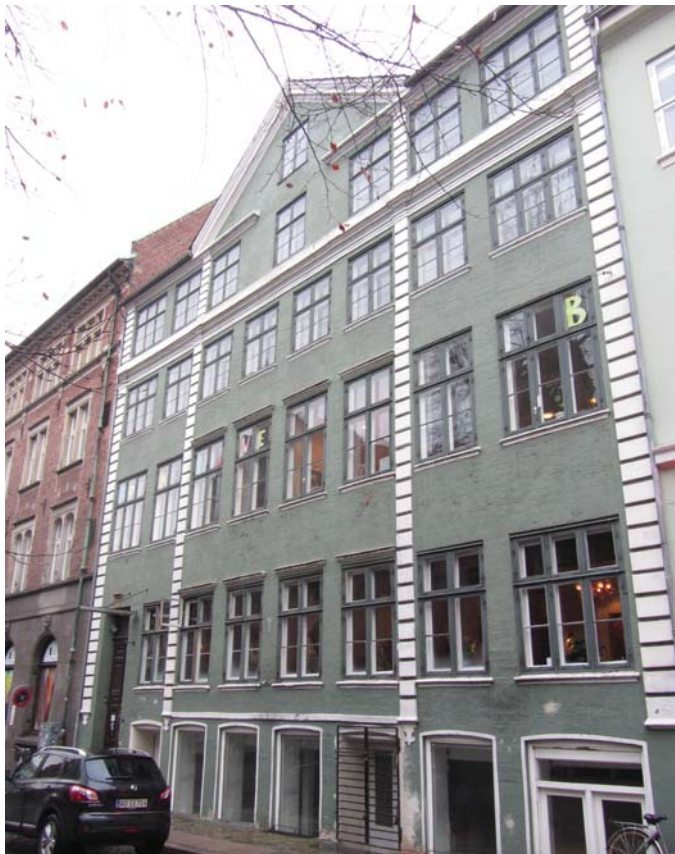
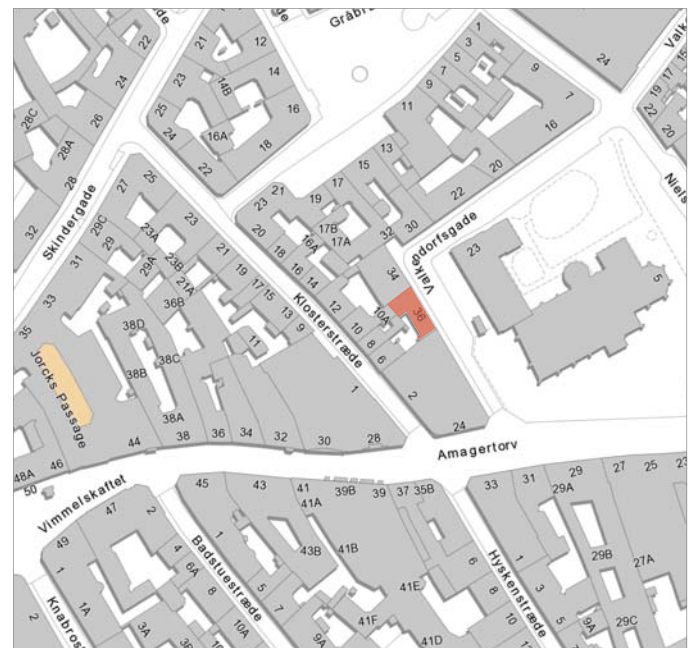
Facader mod gade er væsentligt nedslidte

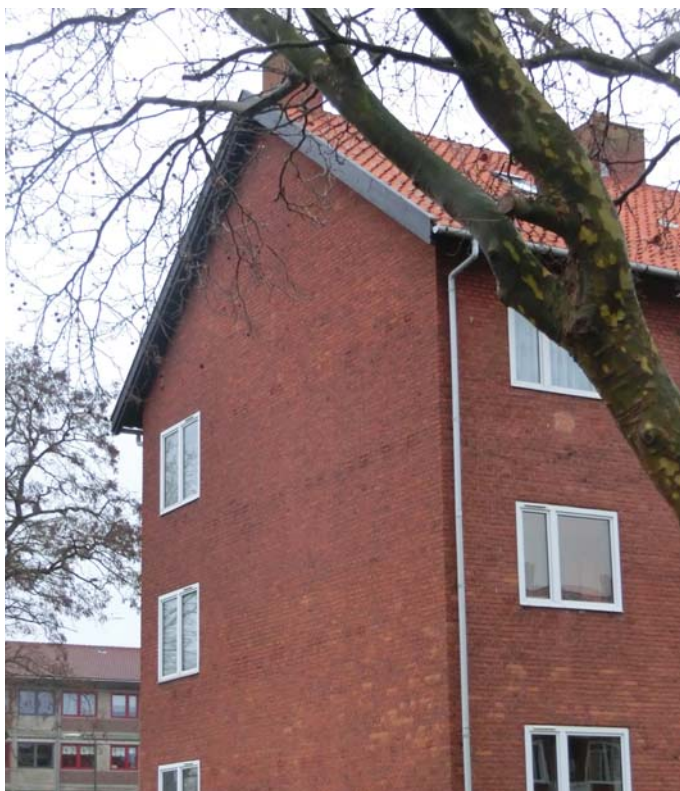
7 fritstående gavle isoleres udvendigt

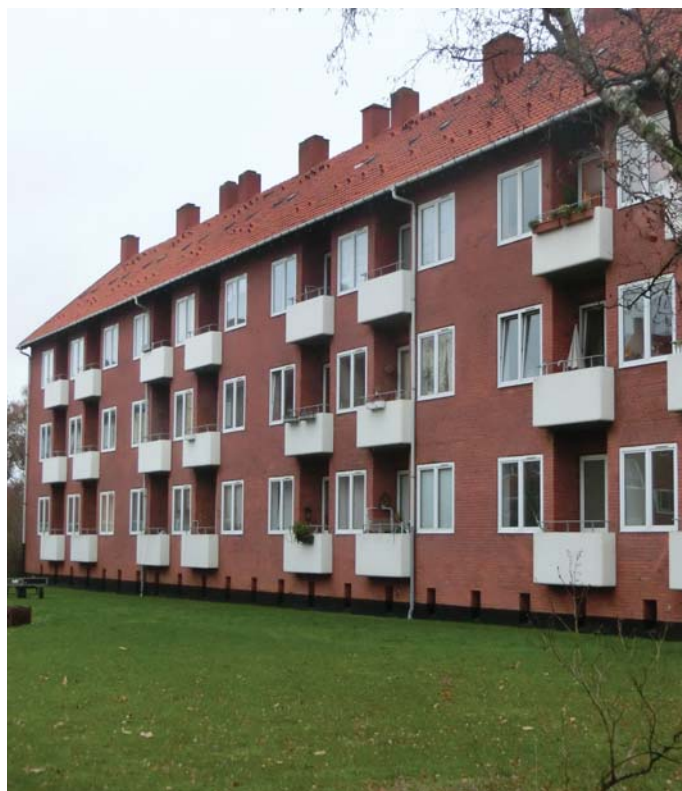
16 yderdøre udskiftes og tættes
