### §3 Besigtigelser (Alle naturtyper, 2010-)

**Ansvarlig Institution:** Rambøll Danmark A/S

**Aktivitet ID:** 890704

**Sted:** Dyvekeskolen sø

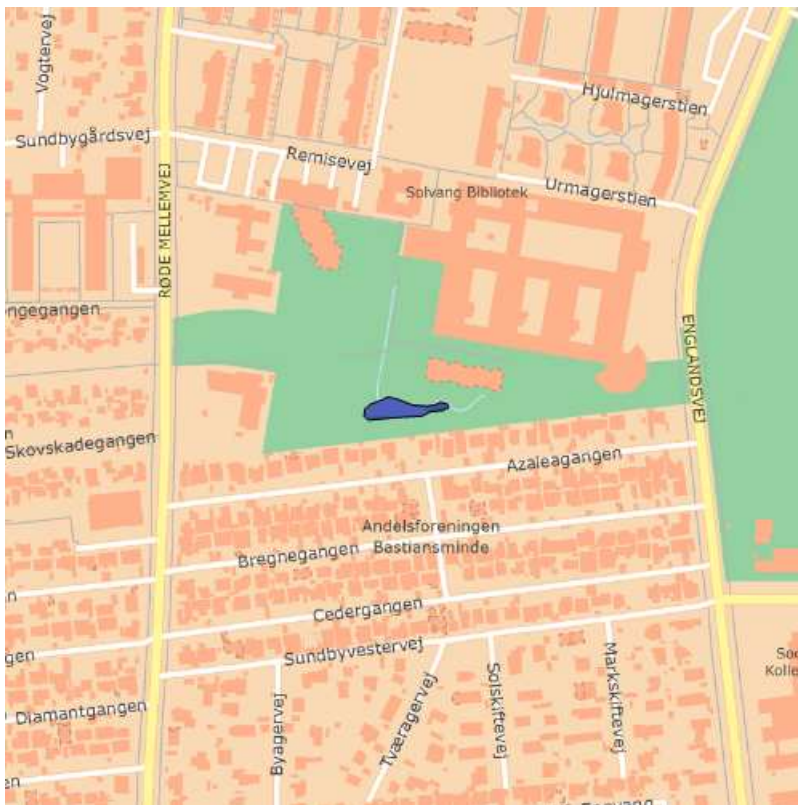
Mindre LAR-sø i tilknytning til skole. Søen bærer præg af at blive brugt af skolens børn. Stejle brinker og skygge fra høje træer på sydsiden. Der er et naturligt forekommende dyre- og plante i et tidligt successtionsstadium som følge af, at søen er anlagt for få år siden.
