INSITU BETON, FLAD TRAPPE
EnergiCenter Voldparken

BEPLANTNING PÅ FACADER EnergiCenter Voldparken

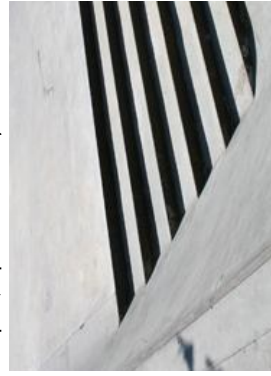
Insitu betontrappe, Fælledparken

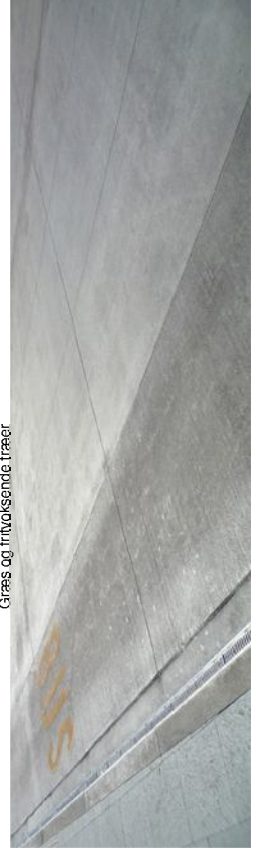
Flade i insitubeton
