ARKITEKTONISK VÆRDISÆTNING

Ulrik Birchs Allé 54, Sundbyvester
Københavns Kommune

LÆSEVEJLEDNING

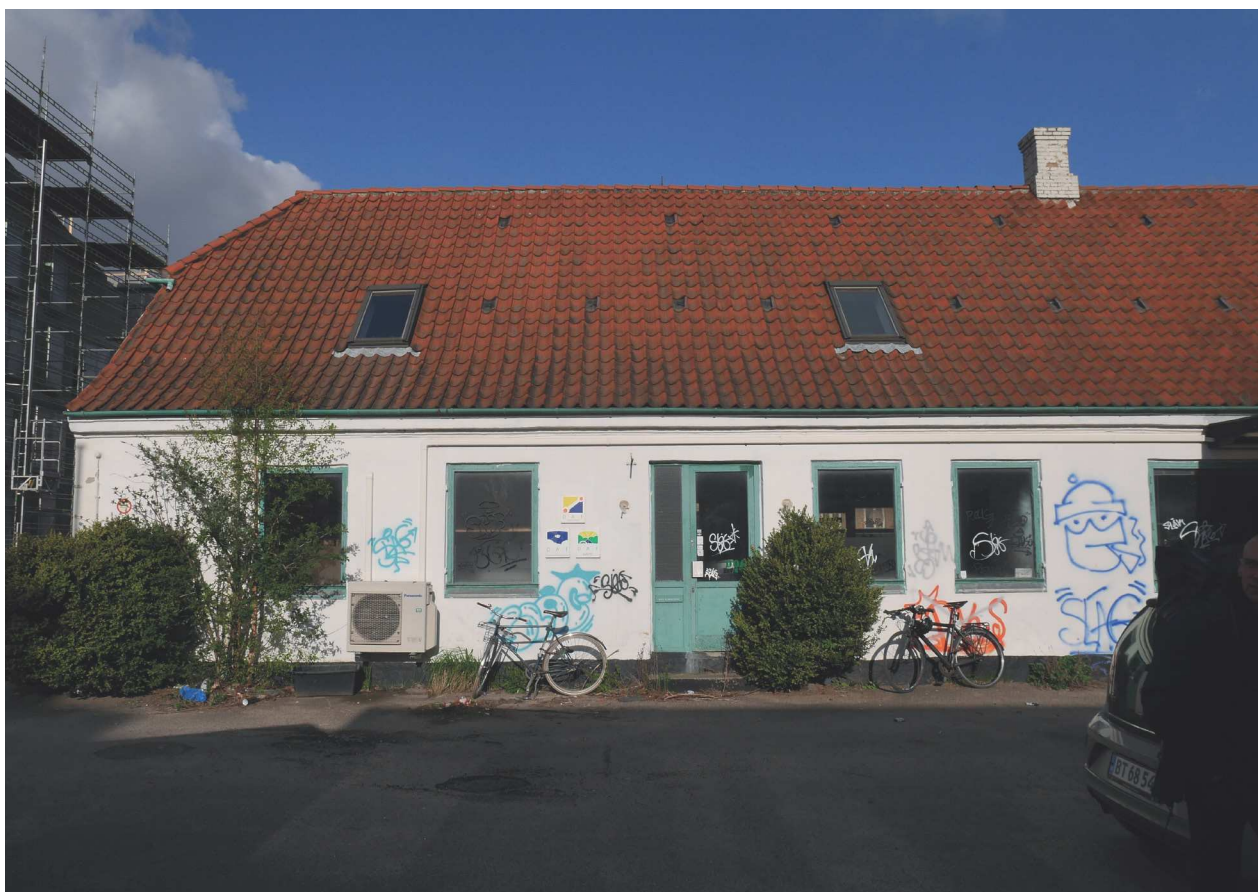
Besigtigelsesdato: 26.04.2023
 Besigtiget af: Henriette Ejstrup
 Kommune: Københavns Kommune
 Adresse: Ulrik Birchs Allé 54, 2300
 Betegnelse: Stuehuset (ca. 1853)

Stuehuset er udført med en fuldmuret facade i gule teglsten og med en profileret hovedgesims. Bygningskroppen er behandlet med maling og puds formodenligt med materialer fra efter 1960, så som cement og plastikmaling. Huset er placeret på syldsten af huggede granitblokke, som er

malet med grå og sort maling. Stuehuset består af 9 fag, med et halvhvalmet tag i rød vingetegl, der er afsluttet uden fremspring i gavle og en rygning lagt i mørtel samt en skorsten i den vestre ende. I tagets østflade er der ilagt tre vippe tagvinduer samt 13 jævnt fordelt glastagsten og i vestfladen ligger 15 jævnt fordelt glastagsten. Vinduer og dørpartier er udskiftet til nyere termoruder i faste rammer med sålbænke i bukket blik. I vindueslysningerne sidder der flere steder metalhængsler, muligvis fra skodder, som kan være fra før nuværende vinduestype. Begge gavle fremstår med to vinduer i tagetagen, mens den søndre gavl har fået tilføjet et dobbelt udstillingsvindue i stueetagen. Ligeledes er der på bygningens vestfacade isat en garageport i de to midterste fag. Østfacadens dørpartier er begge udstyret med to trins granittrappe.

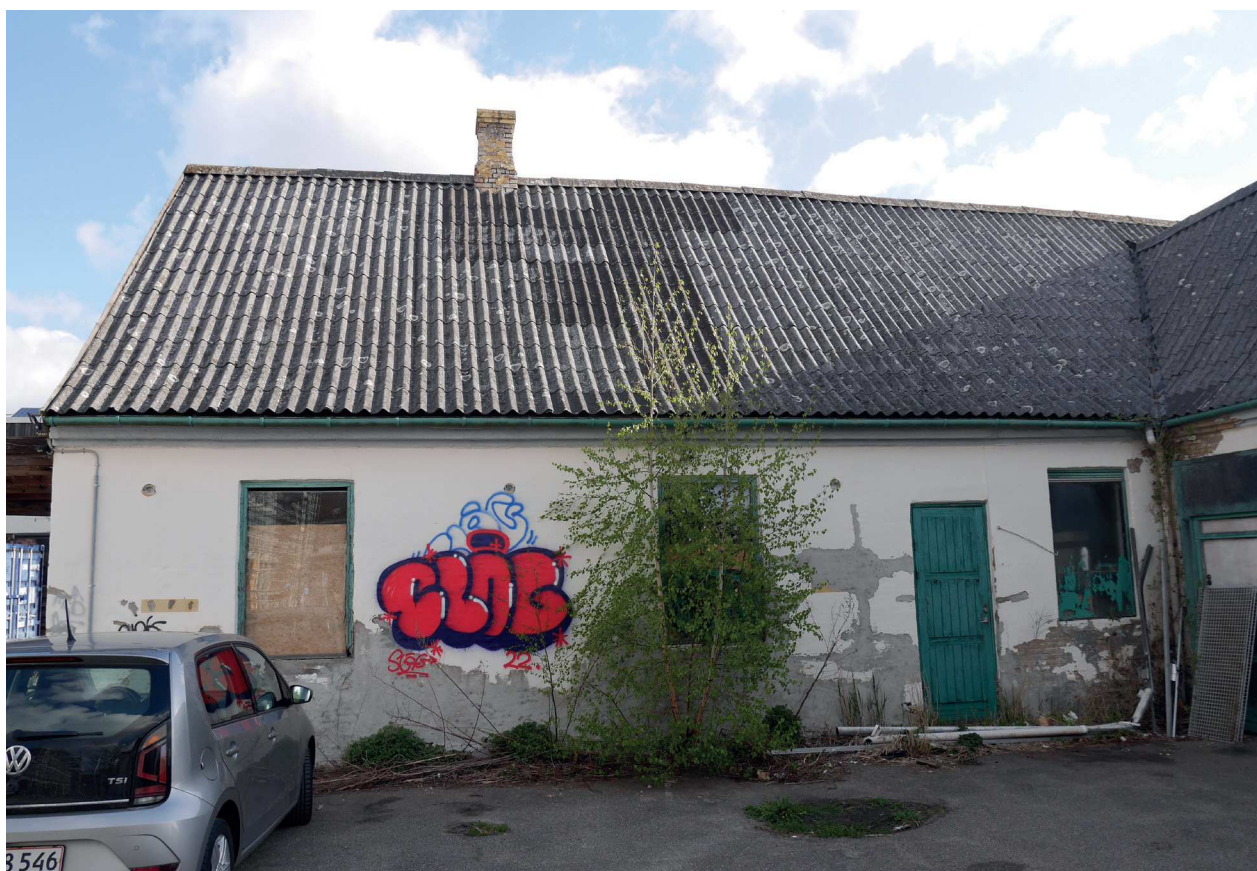
Besigtigelsesdato: 26.04.2023
 Besigtiget af: Henriette Ejstrup
 Kommune: Københavns Kommune
 Adresse: Ulrik Birchs Allé 54, 2300
 Betegnelse: Ladelængerne (ca. 1853/1916)

Bygningen består af en lade opført i 1853 hvorpå der vinkeltret er bygget en mindre stald fra 1916. Bygningerne er opført i grundmuret gule tegl, som er pudset og malet/kalket og med

en påmalet sort sokkel. Maling og puds formodes at være af materialer fra efter 1960, så som cementmørtel og plastikmaling.
