Evaluering af cykelgaden Vendersgade

EVALUERING AF CYKELGADE PÅ VENDERSGADE

Sweco Danmark A/S	48233511
Projekt	Evaluering af cykelgade på Vendersgade
Projektnummer	41009085
Kunde	Københavns Kommune
Udfærdiget af	Mathias Damsgård Feldens & Troels Vorre Olsen
Dato	2023-12-15

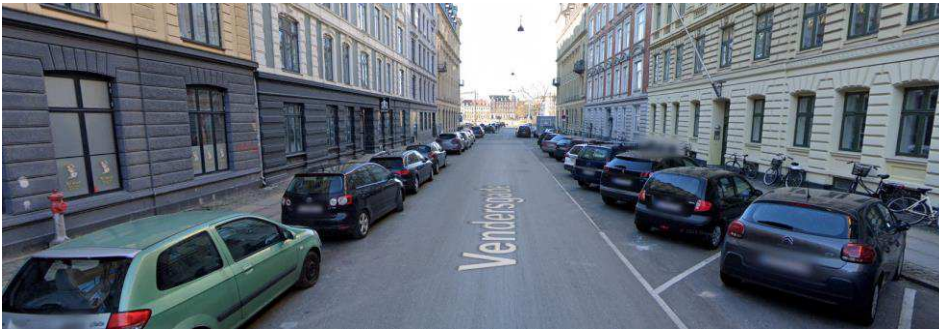
Figur 5 - Førbillede på strækningen mellem Søtorvet og Nansensgade, hvor vejen er ensrettet i retning mod vest. På den sydlige side af vejen er der kantstensparkering og på den nordlige side af vejen er der skråparkering i afmærkede p-båse.

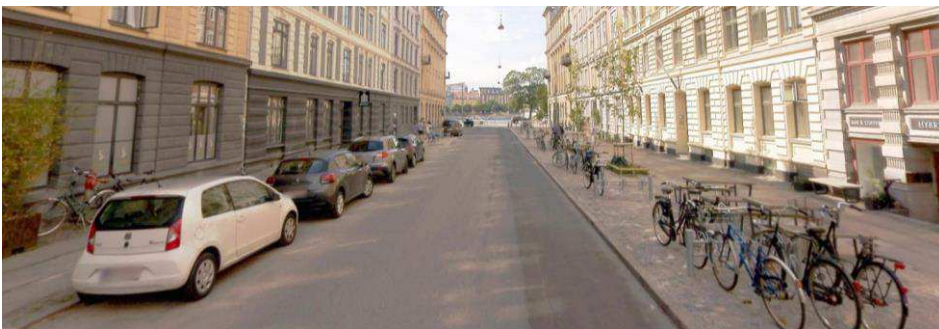
Figur 6 – Efterbillede på strækningen mellem Søtorvet og Nansensgade, hvor vejen er ensrettet i retning mod vest. På den sydlige side af vejen er der parkering i afmærkede p-baner (billedet er taget ind afmærkningen blev etableret) og på den nordlige side af vejen er der etableret et bredere fortov med plads til træer og cykelparkering.

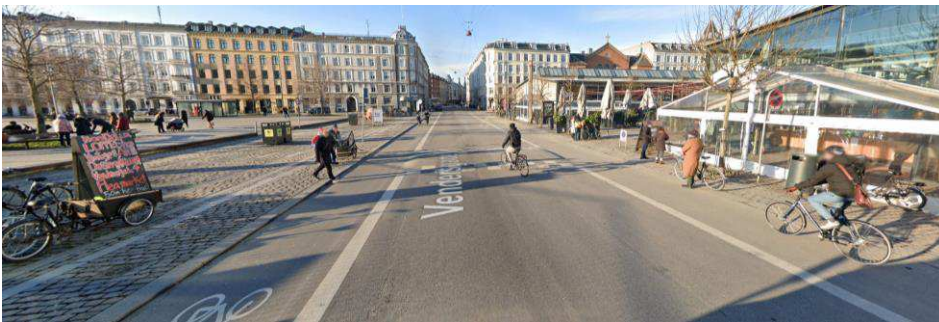
Figur 7 – Førbillede på strækningen foran Torvehallerne, hvor der er cykelbaner på begge sider af vejen. Der er etableret bump som hastighedsdæmpende tiltag.

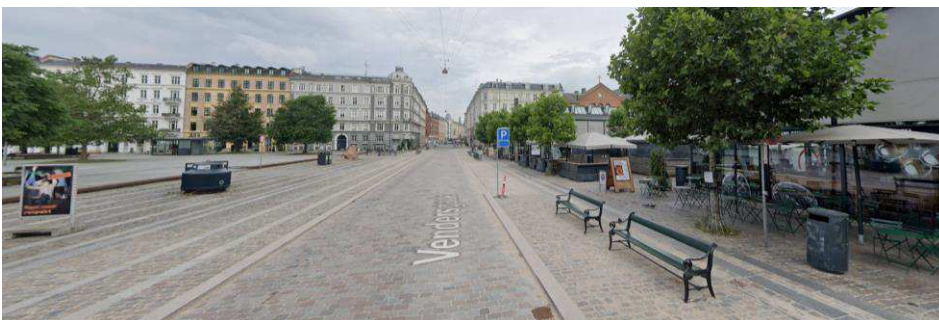
Figur 8 – Efterbillede på strækningen foran Torvehallerne, hvor vejen er indsnævret og belagt med brosten som hastighedsdæmpende tiltag. Indsnævringen har gjort plads til en p-bane, træer og bænke.

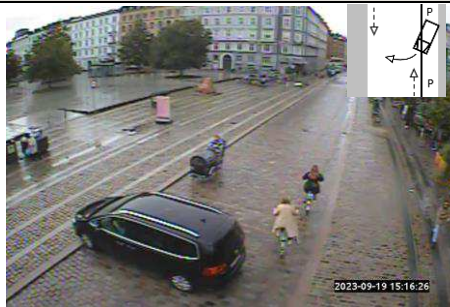
Udfordring: Parkering i venstre vejside

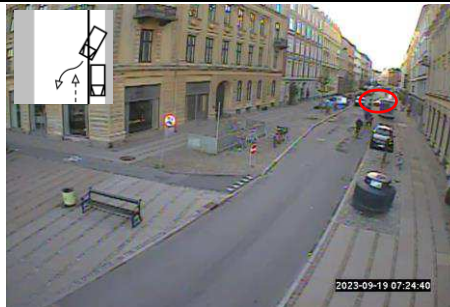
Der er observeret flere konflikter mellem cyklister og parkanter i venstre vejside.

Udfordring: Ulovlig parkering/varelevering

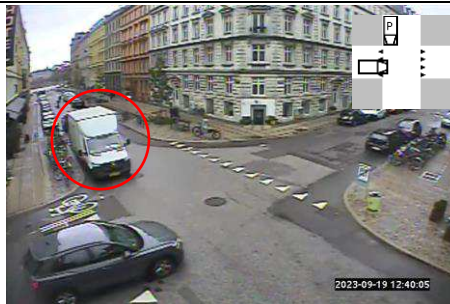
Biler fra Nansensgade overholder ofte ikke deres vigepligt og triller længere frem end hjaltænderne angiver, pga. de dårlige oversigtsforhold forårsaget af de ulovligt parkerede biler.

Udfordring: Ulovlig parkering

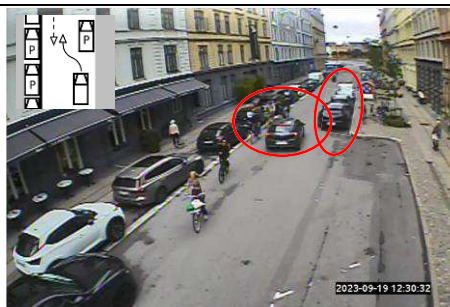
Der opstår ligeledes en form for lemningeffekt; når først én vælger at standse, kommer der flere til.

Udfordring: Kørsel mod ensretningen

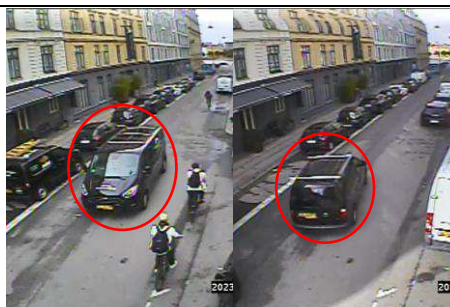
Manøvren er ofte til gene for modkørende cyklister.

Udfordring: Krydsende fodgængere

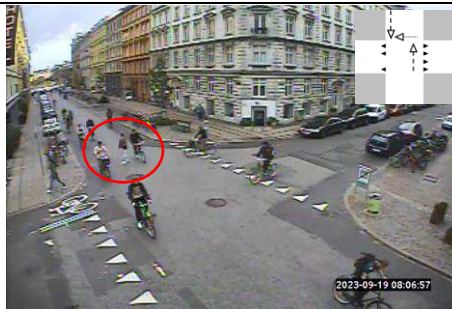
Udfordringen ses typisk i krydset Vendersgade/Nansensgade og Vendersgade/Linnésgade.

Udfordring: Krydsende fodgængere

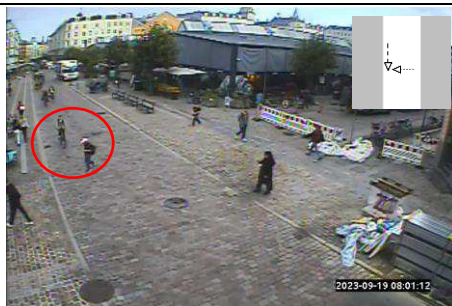
Udfordring: Manglende overholdelse af vigepligt

Ved afslutningen af cykelgaden, frem mod Søtorvet, opstår der mange situationer, hvor store mængder cykeltrafik kører ud foran trafikanter fra venstre, på trods af at de har vigepligt.

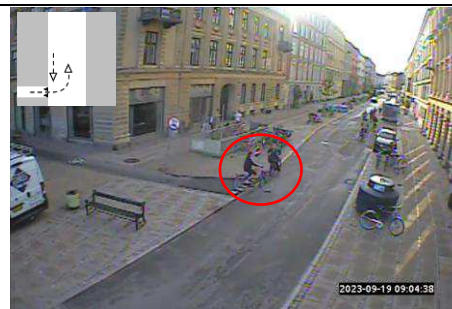
Udfordring: Kørsel over fortovet

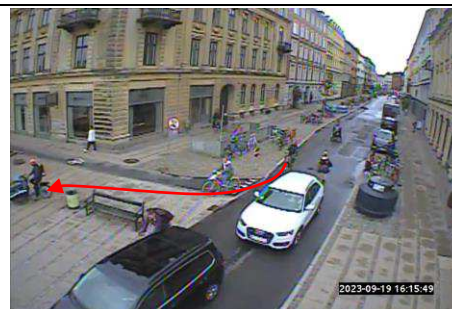
Mange cyklister krydser hen over fortovet i krydset Vendersgade/Søtorvet, når der holder biler i krydset.

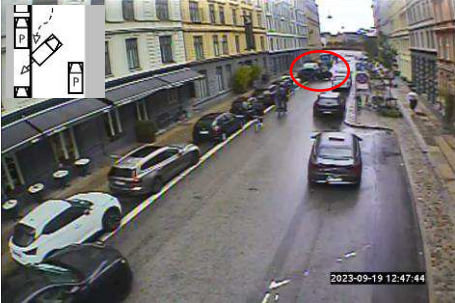
<p>Konflikt: <i>Bilist der forsøger at parallelparkere involveres i to konflikter.</i></p> <p>Bilist der er parkeret i af- og pålæsningszonen i højre vejside, vil parallelparkere i venstre vejside.</p> <p>Bilisten bakker først ud foran to modkørende cyklister, og kører efterfølgende frem og bakker derefter igen uden at orientere sig bagud, hvor medkørende cyklister må bremse hårdt og undvige.</p>

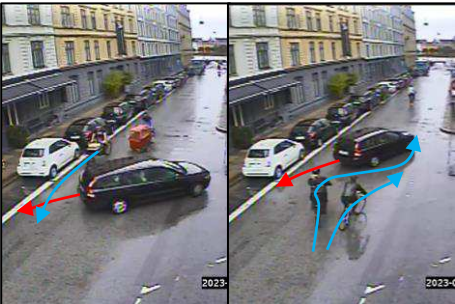
<p>Konflikt: <i>Parkeret varebil i venstre vejside har dårlig oversigt og triller ud foran modkørende cyklister.</i></p> <p>Da varebilen er parkeret bag en varevogn i venstre vejside, er der dårlig oversigt frem mod modkørende cyklister. Varevognen må derfor trille frem for at orientere sig, hvilket resulterer i en konflikt med cyklister som må bremse hårdt og undvige.</p>

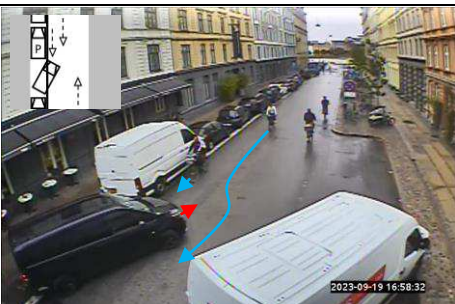
<p>Konflikt: <i>Parkeret bil i venstre vejside foretager U-vending og er tæt på at påkøre medkørende cyklist.</i></p> <p>Da bilen er parkeret i venstre vejside, er der forringet oversigt til medkørende cyklister, som er placeret langt fra bilens højre side.</p> <p>Bilisten overser cyklisten da der foretages en U-vending, og bilisten er derfor tæt på at påkøre cyklisten.</p>

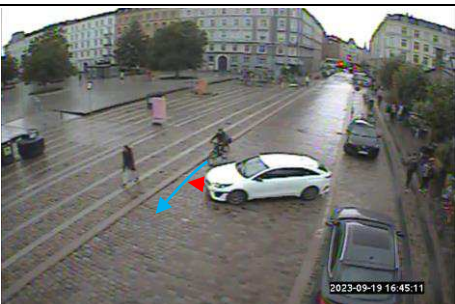
Konflikt: Bilist overholder ikke vigepligt og kører ud foran "medkørende" cyklist.

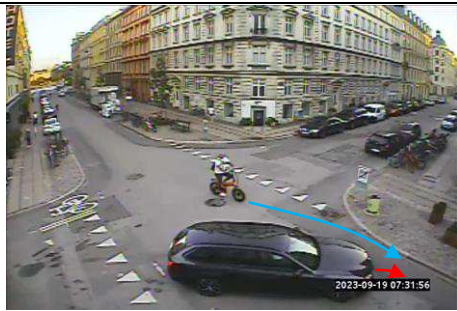
Konflikt: Varebil overholder ikke vigepligt og kører ud foran cyklister fra venstre.

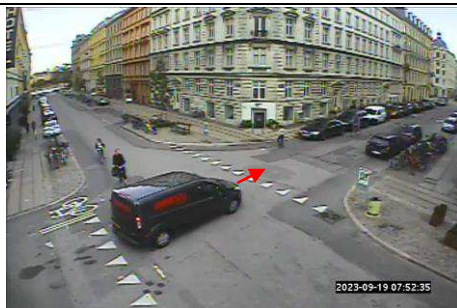
Konflikt: Bilist overholder ikke vigepligt og kører ud foran cyklister fra venstre.

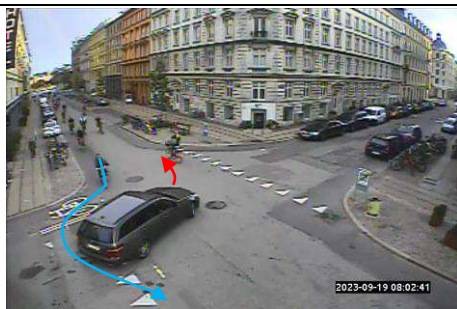
Konflikt: Bilist overholder ikke vigepligt og kører ud foran cyklist fra venstre.

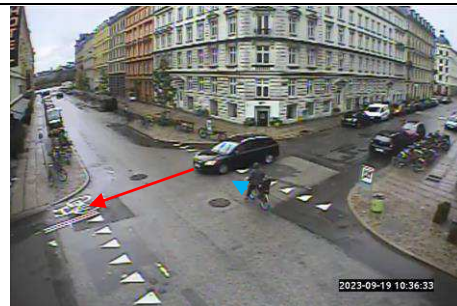
Konflikt: Varebil overholder ikke vigepligt og kører ud foran cyklister fra venstre.

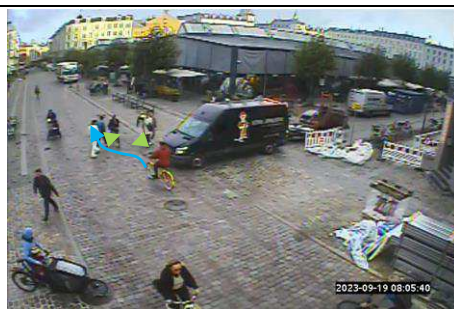
Konflikt: Fodgængere krydser vejen uden at orientere sig ordentligt i begge retninger.

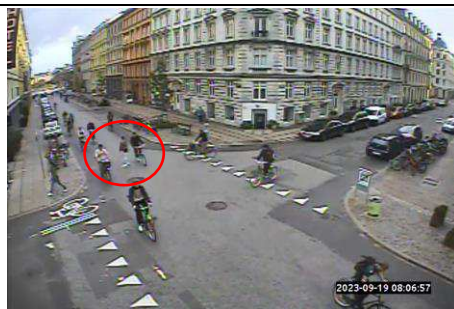
Konflikt: Fodgængere krydser vejen uden at orientere sig ordentligt i begge retninger.

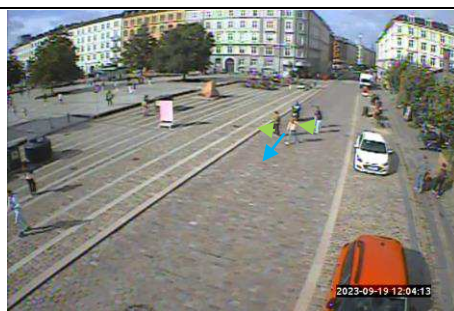
Konflikt: Fodgængere krydser vejen uden at orientere sig ordentligt i begge retninger.

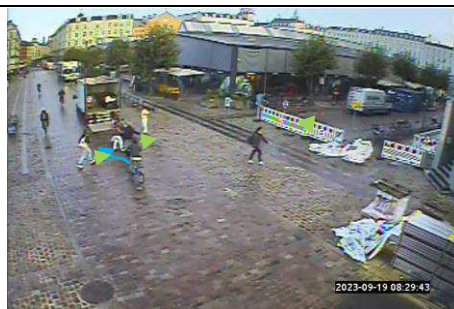
Fire fodgængere orienterer sig imod højre efter de er trådt ud på kørebanen. Fodgængerne sætter i løb, da de opdager en cyklist fra højre. Cyklisten bremser hårdt for at undgå kollision.
