Fra: TMFKP Sekretariat
Emne: Svar: Politikerspørgsmål fra Bent Lohmann om dyreliv ved Skt. Jørgens Sø. eDoc-sag: 2019-0063294
Vedhæftede filer: Præsentation TMF tilsyn 2013 + 1999-2017 miljøtilstand.pptx

- Skt. Jørgens Sø
- Biologiske undersøgelser 2013
 - Miljøtilstand nøgleparametre 1999-2017

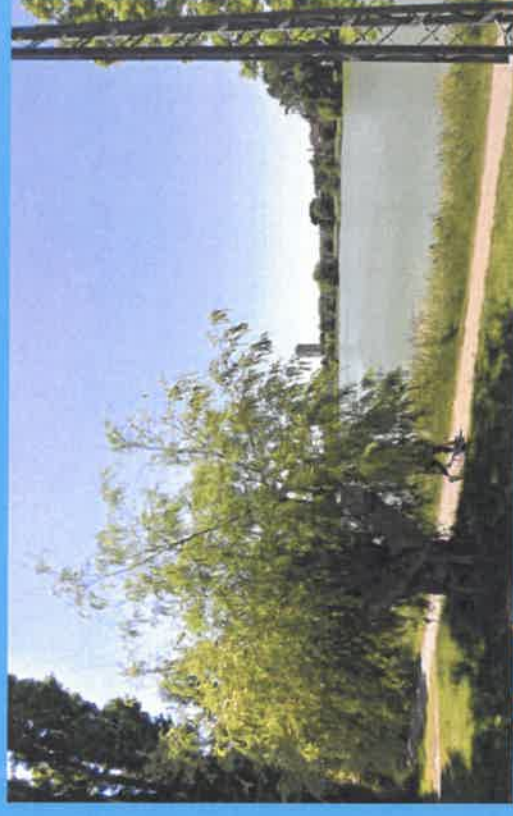
Skt.Jørgens Sø Nord

- Trods skrånende stensatte bredder findes en ganske varieret vegetation og en veludviklet bredzone
- Skånsom pleje giver god naturlig dynamik i mellem terrestriske og akvatiske biotoper
- Bredzonen domineret af tagrør, sø-kogleaks og strand-kogleaks, men bl.a. kær-star og gul iris står ligeledes hist og her
- Forholdsvis arts- og individrig **Bredzonefauna Sø, 2013** (21 grupper og 488 dyr).
- Mange dyndsnegle og vandbænkebidder.
- Ingen padder registreret. Skrubtudse set af lokale.

Lille skivesnegl og ungetføddende dyndsnegl

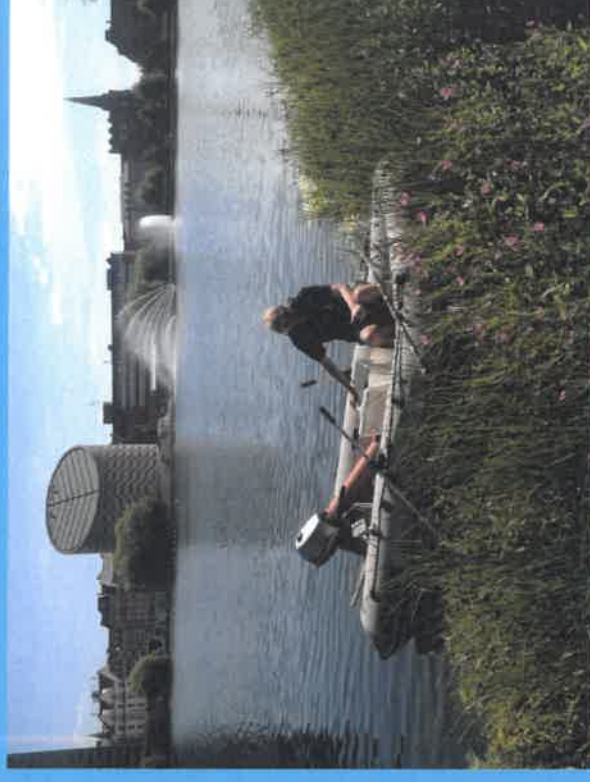
Skt.Jørgens Sø Syd

- Varieret vegetation langs bredden og en veludviklet bredzone
- Skånsom pleje med god naturlige dynamik
- Bredzonen domineret af tagrør, søkogleaks og strand-kogleaks, enkelte kær-star
- Ganske arts- og individrig bredzonefauna (20 og 837 dyr). Mange dyndsnegle og vandbænebiddere
- Ingen padder registreret. Skrubtudse set af lokale

Ungeføedende dyndsnegl

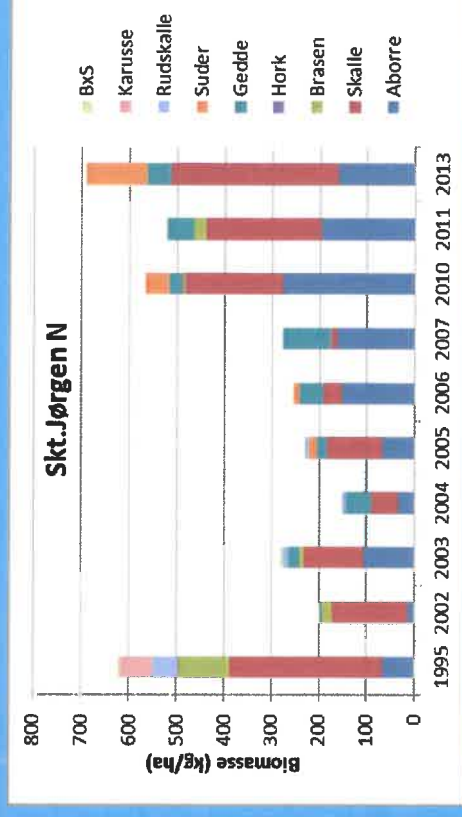
Skt..Jørgens Sø Nord

- Stor fiskebiomasse (692 kg/ha) med dominans af skaller foruden en del aborrer (og suder og gedder)
- Opfisket 89 kg/ha i efteråret 2011, primært skaller ~ 1/3 af bestanden
- Rovfisk 16 %
- Skallernes størrelsesstruktur tyder enten på ringe vækst eller passage til Skt..Jørgens Syd
- Kondition gennemgående under middel

- Der blev registreret en stor fiskebestand i det nordlige søafsnit, der var domineret af skaller og aborrer. I det sydlige søafsnit var fiskebestanden noget mindre og domineret af aborrer. Andelen af rovfisk var også højest i det sydlige søafsnit.
- Den ret udbredte rørskov omkring Skt. Jørgens Sø giver mulighed for fødesøgning og opholdsareal til nogle af de fugle, der er knyttet til søen.
- I bredzonen blev der registreret et forholdsvis arts- og individrigt dyreliv i form af mindre dyr som snegle og vandbænkebidere: Dyrelivet trives i bredzonen omkring søen, hvor der hidtil er blevet foretaget en nænsom arealpleje.
- Desuden er der blev registreret en udbredt undervandsvegetation ude i søen, der danner levested for mindre dyr, som er fødegrundlag for søens fisk og fugle.
- Der ses en gennemgående forskel på de to søafsnit af Skt. Jørgens Sø.

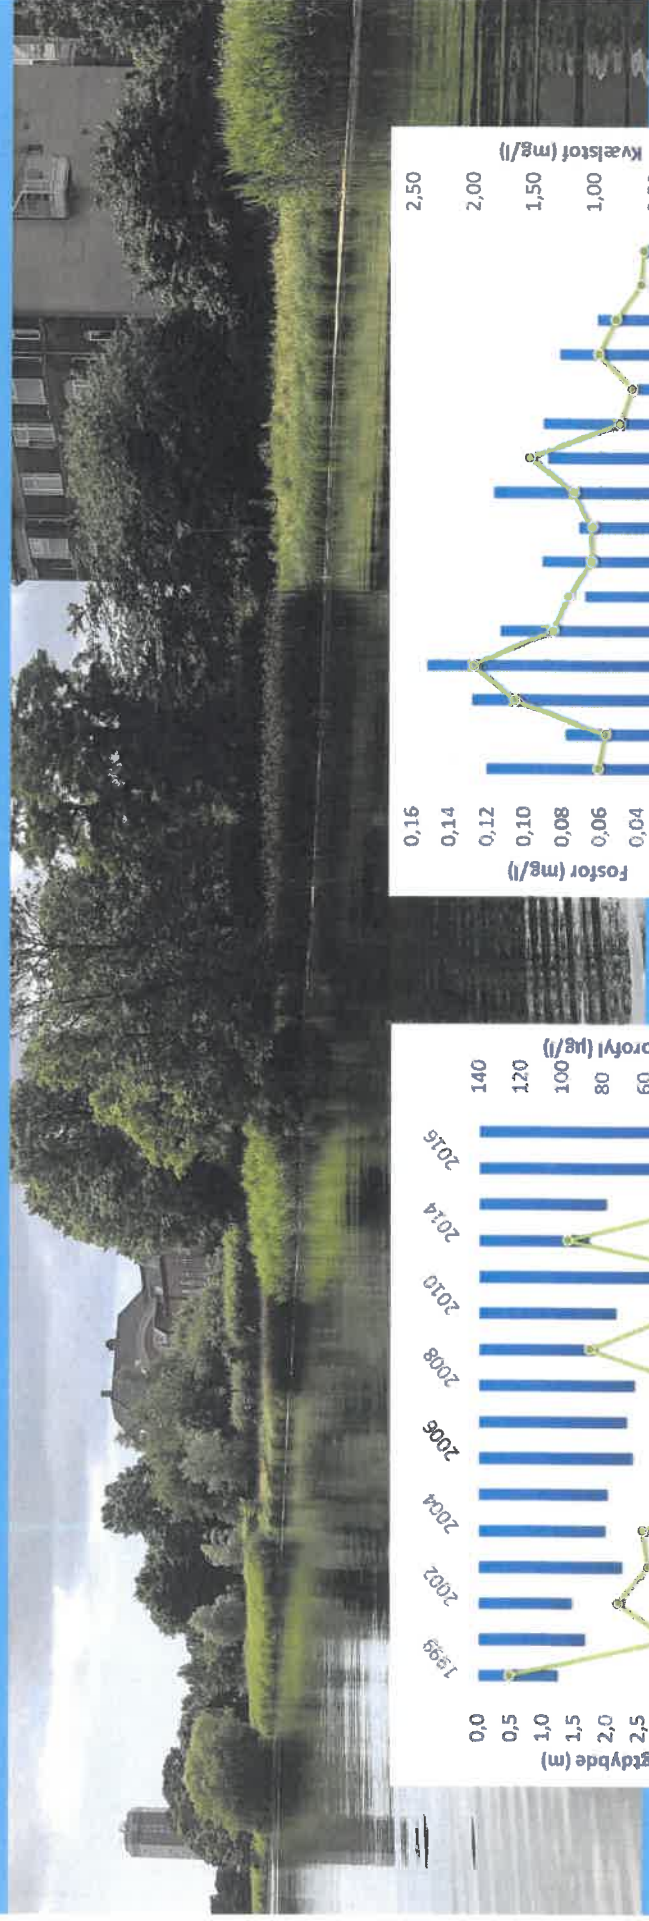
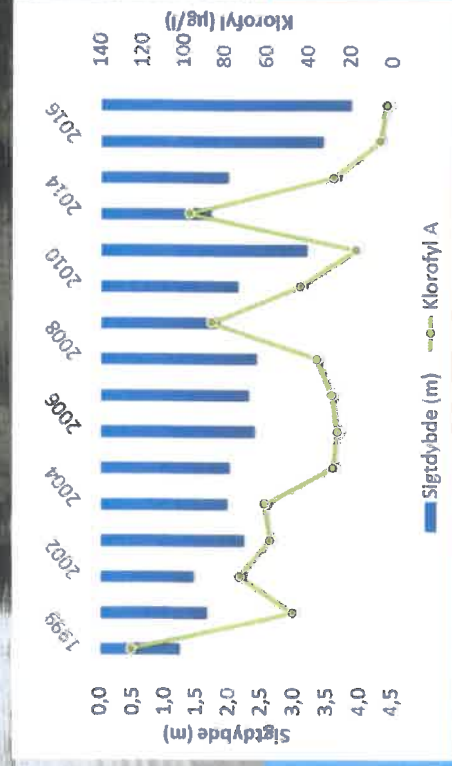
Skt.Jørgens Sø Nord

- Mens 2014 og delvist 2015 var præget af blågrønalgopblomstringer var miljøtilstanden både i 2016 og 2017 klart forbedret med målopfyldelse mht. klorofyl, hidtil bedste middelsigtdybder samt mindste koncentrationer af både fosfor og kvælstof.

- Der er ikke registreret overordnet forringelse af miljøtilstanden hen over den seneste årrække.
- Tilstanden i de to søafsnit af Skt. Jørgens Sø varierer en del fra år til år, men der er en tendens til forbedret miljøtilstand.
- Sommeren 2018 satte sit tydelige præg på alle byens vandområder, hvor den langvarige tørre og varme sommerperiode medførte voldsomme opblomstringer af særligt trådalger i vandoverfladen samt markant faldende vandstand. Disse forhold prægede også Skt. Jørgens Sø i den forgangne sommer. Det er først nu i det tidlige forår 2019, at søens vandstand er ved at nærme sig det normale vinterniveau igen.

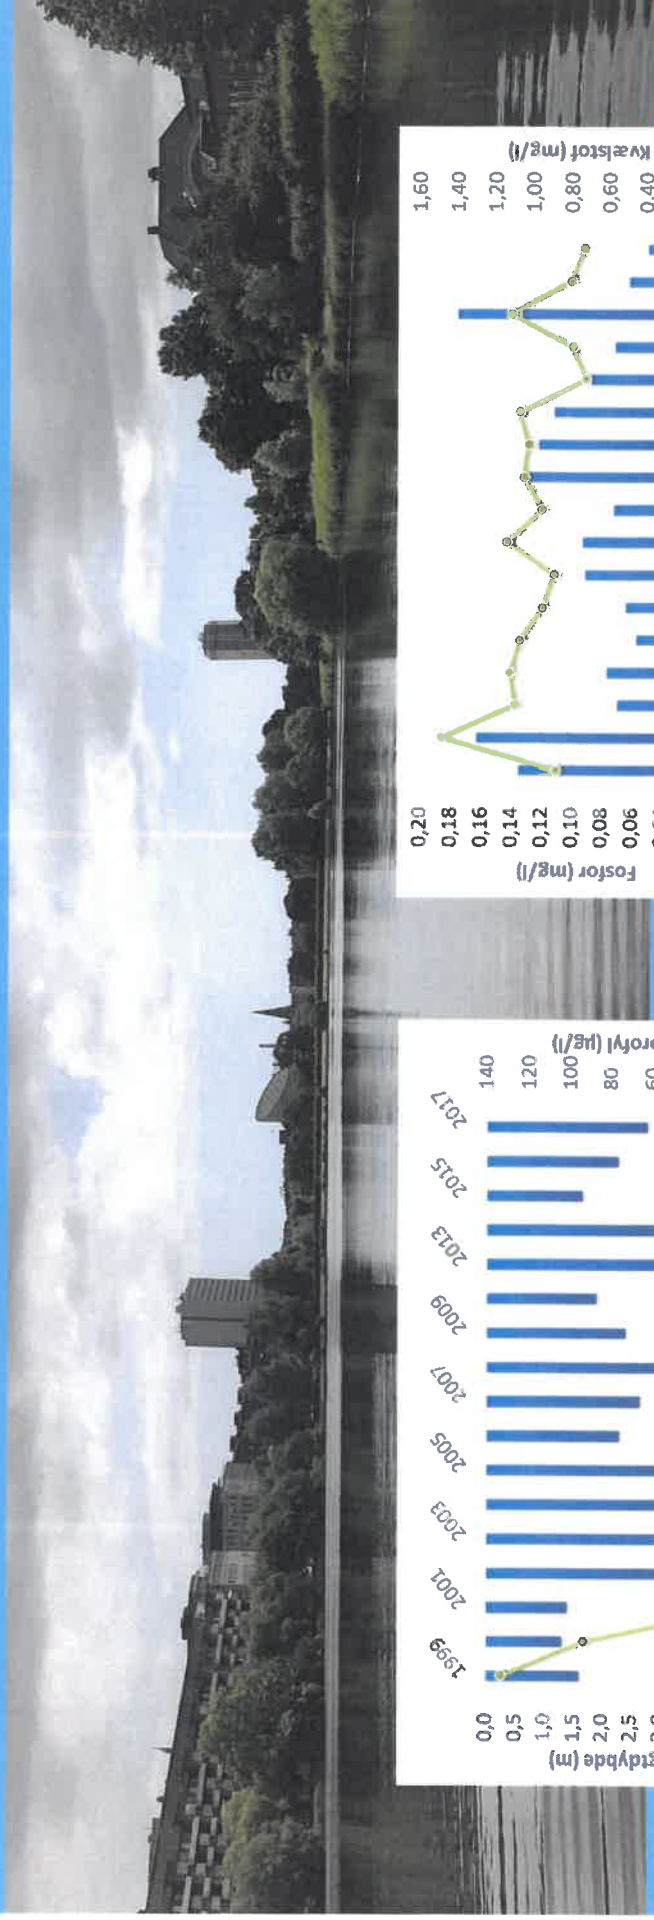
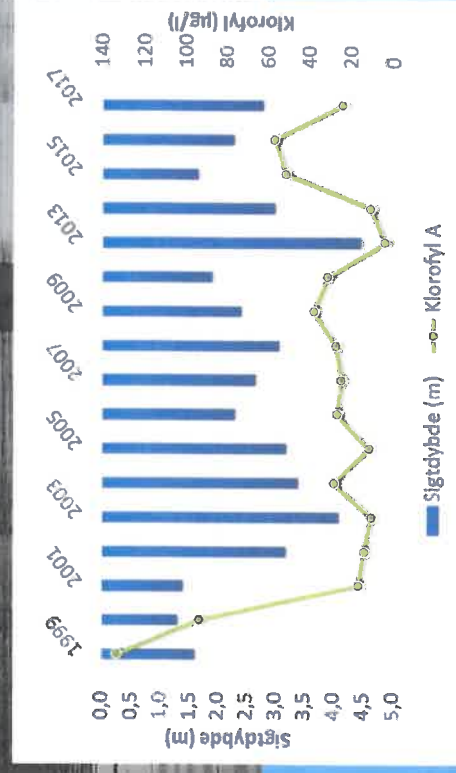
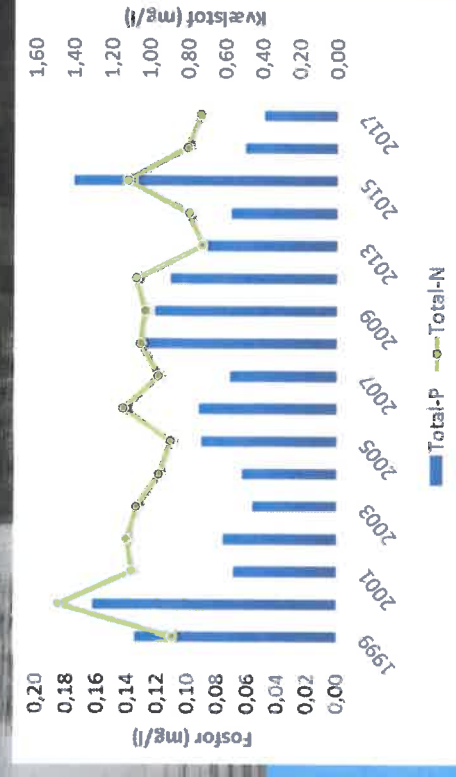
Skt.Jørgens Sø Syd

- Fortsat forbedring ift. 2015, men stadig præget af blågrønalger over sommeren. Hidtil laveste middelkoncentration af fosfor, men vandets klarhed har tidligere været en del bedre end de 2,8 m middelsigt dybden var i 2017.
