## **Besvarelse vedrørende Teknik- og Miljøforvaltningens tilsyn i delområde B /krattet i Vejlands Kvarter**

### Besigtigelsesnotat, Fælledby 26. januar 2022

### Tilsynsnotat, afslutning af fældning af krattet og paddehegn d. 7. februar 2022 Fælledby.

### Besigtigelsesnotat- paddehegn ved krattet d. 22. april 2022

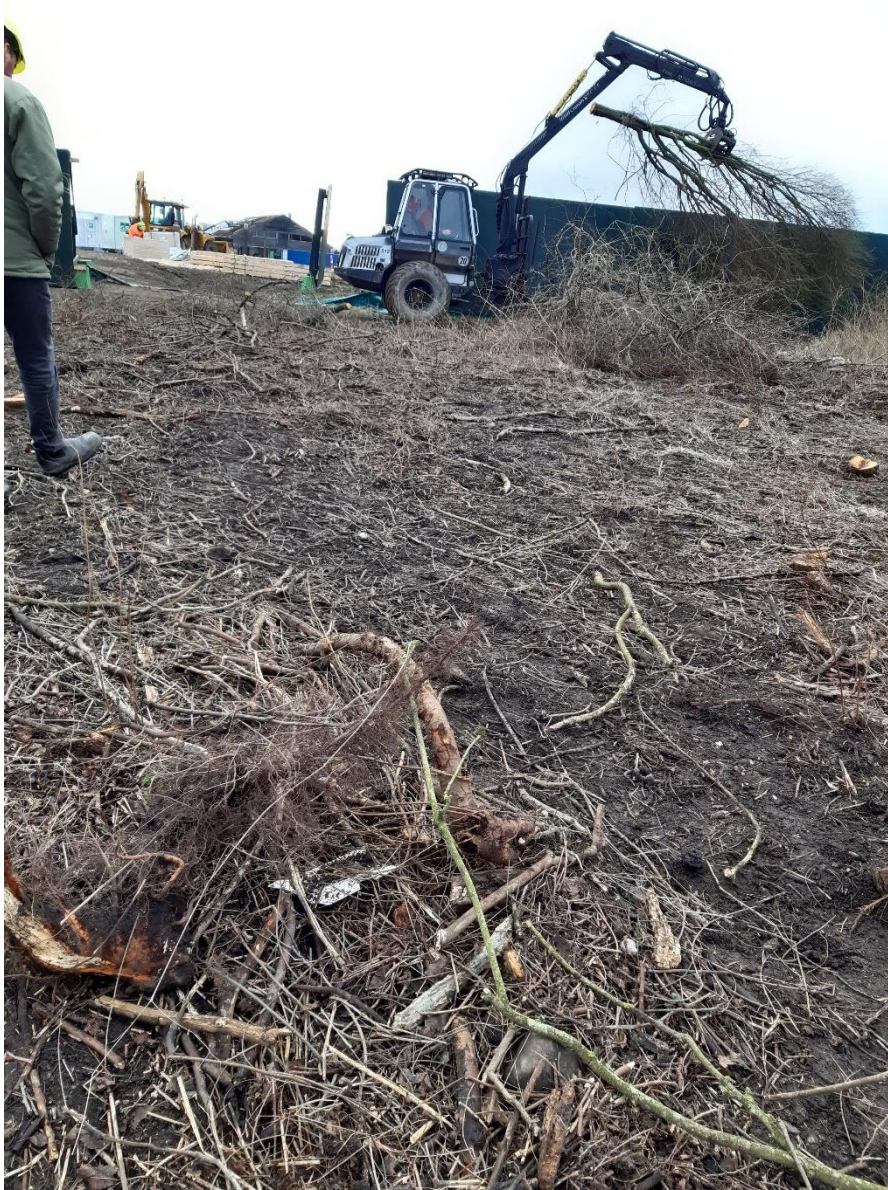
*Figur 1 Nederst i venstre hjørne kan ses to rødder, der er blevet trukket op i forbindelse med at fældede grene og stammer er blevet trukket ud af området.*

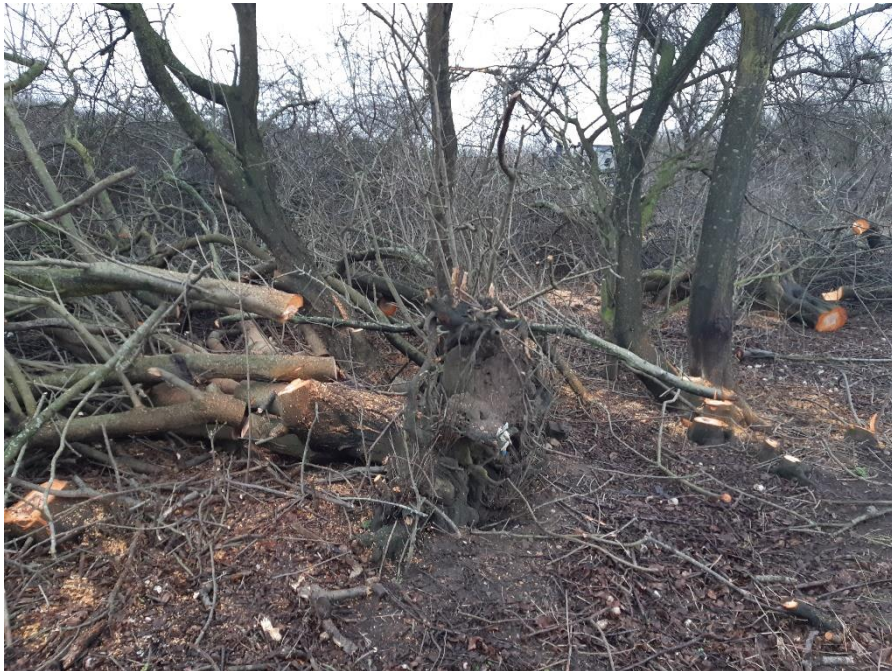
Der blev observeret en mindre rodage liggende på overfladen, men det blev konstateret at dette var en ældre rodage som har ligget der i et stykke tid, og dermed stammer fra før fældning af krattet blev påbegyndt, jf. figur 2.

Figur 2 Ældre rodkage

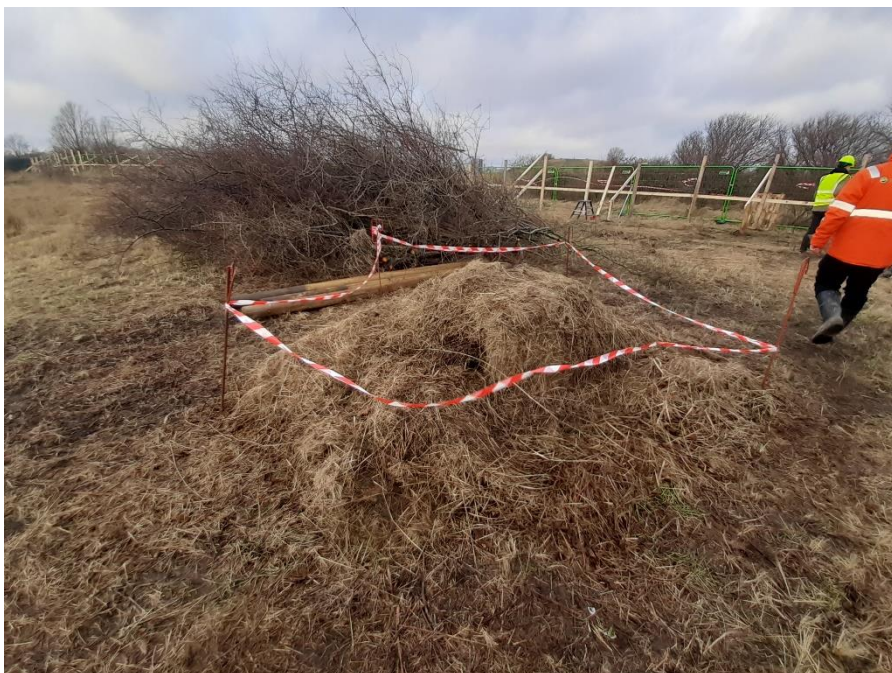
Figur 3 Eksempel på rastested i form af en kvasbunke. Disse flyttes først efter at de kønsmodne salamandre har vandret ud af området og forudsætter dispensation fra artsfredningsbekendtgørelsen.

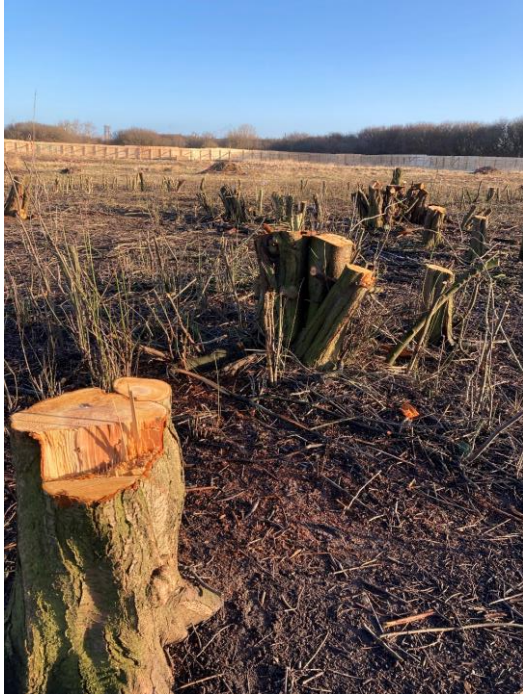
Københavns Kommune kunne konstatere, at fældningen i hele området var afsluttet og udført så rødder var efterladt intakte i jorden. I områder kortlagt som høj kvalitet var krattet nedskåret i ca. 0,5 m højde (Figur 1).

*Figur 1, Område med god kvalitet, hvor stubbe er efterladt i højde på ca. 0,5 m*

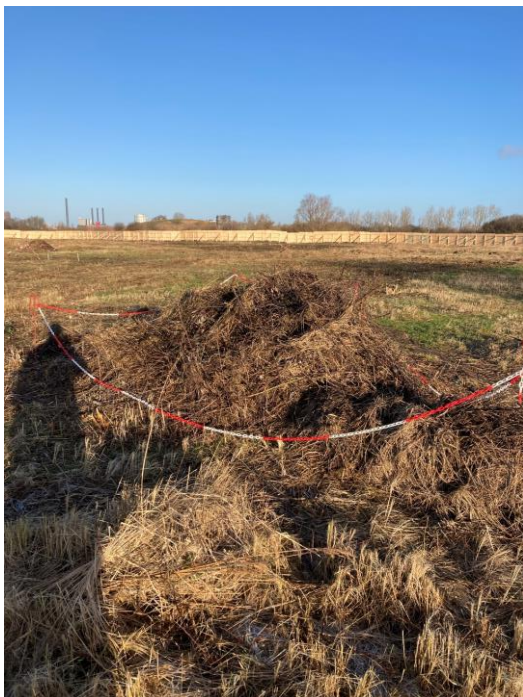
Københavns Kommune kunne konstatere at høstakke og kvasbunker kortlagt som høj kvalitet var efterladt urørt og markeret med røde og hvide kæder (Figur 2).

*Figur 2, Område af høj kvalitet afmærket med kæder*

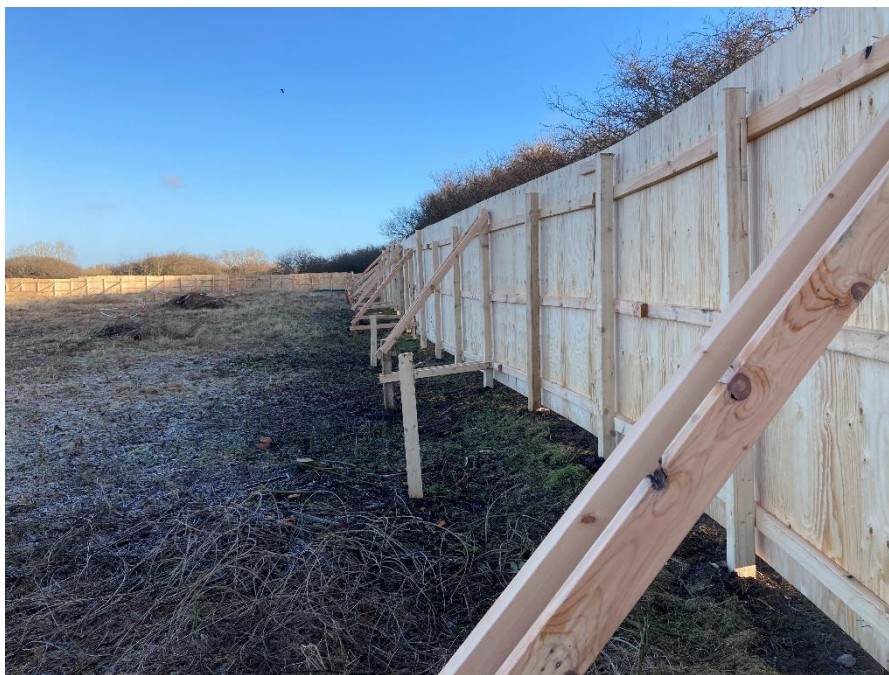
Det nyopførte metrohegn blev besigtiget. I den nordlige side var det kommende paddehegn monteret, men dog fæstnet, så der var uhindret og fri passage for padder under hegnet. Mod øst var der ikke monteret paddehegn, og der var fri passage for padder under metrohegnet (Figur 3).

*Figur 3 Metrohegn mod øst med fri passage under*

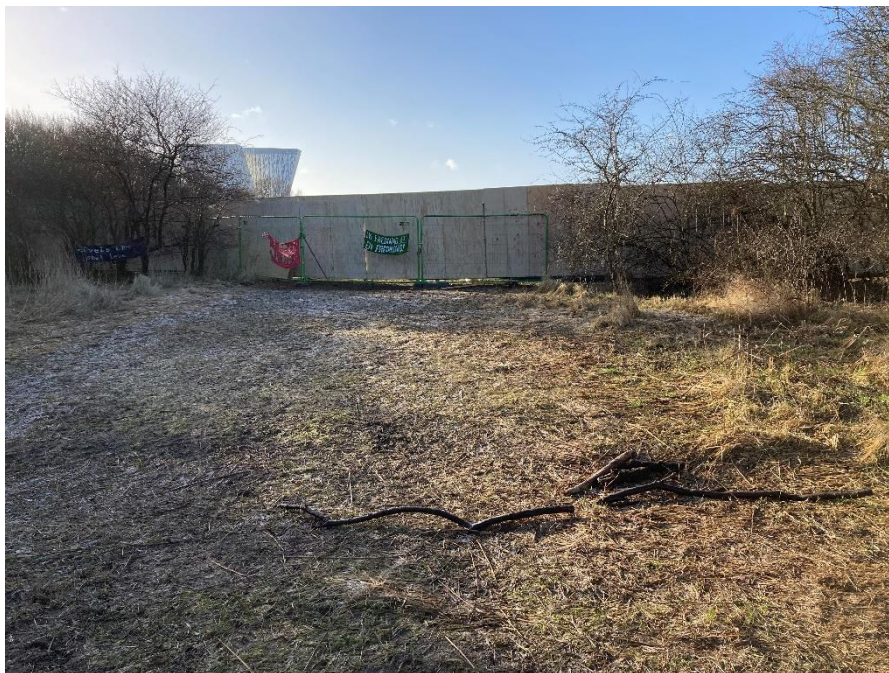
Københavns Kommune fik forevist de fire steder til udlæg af vedstakke som erstatningsrastesteder umiddelbart nord for metrohegnet på Fælledbys grund (Figur 4). Vedstakke laves med dimension 1 m (h) x 2 m (l) og 2 m (b), og opbygges med lag af kævler med mellemliggende kvas. Træet transporteres via køresporet indvendigt på metrohegnet og løftes over hegnet og placeres med bæltmaskine.

*Figur 4 Område hvor der placeres to vedstakke, som erstatningsrastesteder*

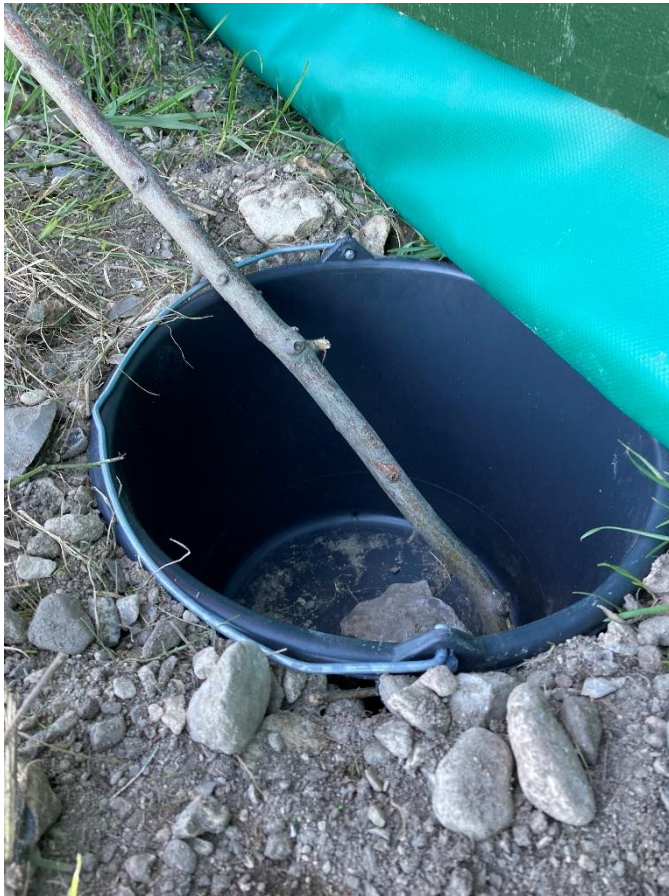
SWECO oplyste, at der var gravet ca. 30 spande (Figur 1) ned langs hegnets periferi og yderligere 10 faldfælder som ca. 10 x 10 m kryds (Figur 2) med en faldfælde placeret i centrum og med hovedvægt nær rastesteder i form af kvasbunker mv.

*Figur 1: nedgravet faldfælde til indfangning af padder*

Faldfælder består af nedgravede murerspande med en skjulesten og en lille pind, så smådyr kan undslippe (Figur 1).

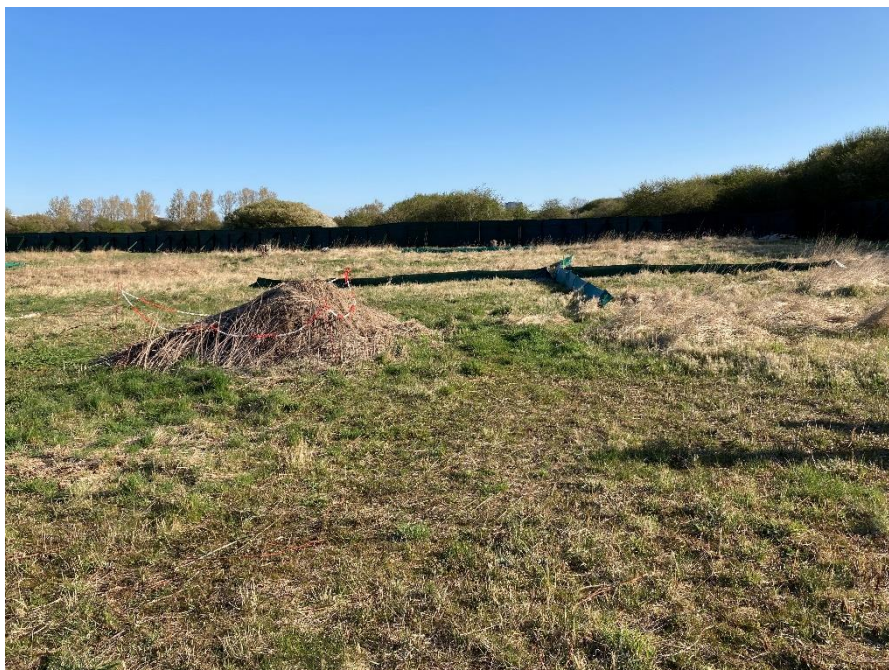
*Figur 2: 10x10 m kryds med faldfælde i centrum ved siden af en af de eksisterende kvasbunker, der er afmærket som rastested for stor vandsalamander*

De markerede kvasbunker afmærket i kratområdet var fortsat på plads (Figur 2) og SWECO havde endnu ikke påbegyndt eftersøgning af padder i disse.

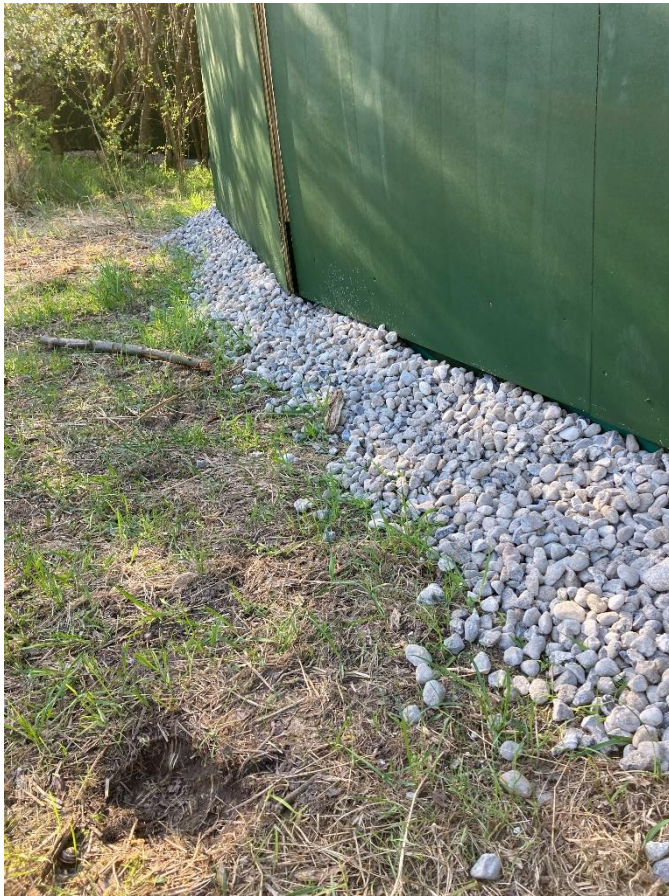
Der var etableret et paddehegn i den nederste del af det faste metrohegn, og hegnet var tillukket med opfyldning af ral på ydersiden (Figur 3). I overgangen til det lysåbne område, delområde A består paddehegnet af et fritstående plasthegn med påfyldt ral for foden af hegnet.

*Figur 3: Metrohegn med paddehegn monteret nederst og opfyldt med ral på ydersiden. Foto taget fra ydersiden.*

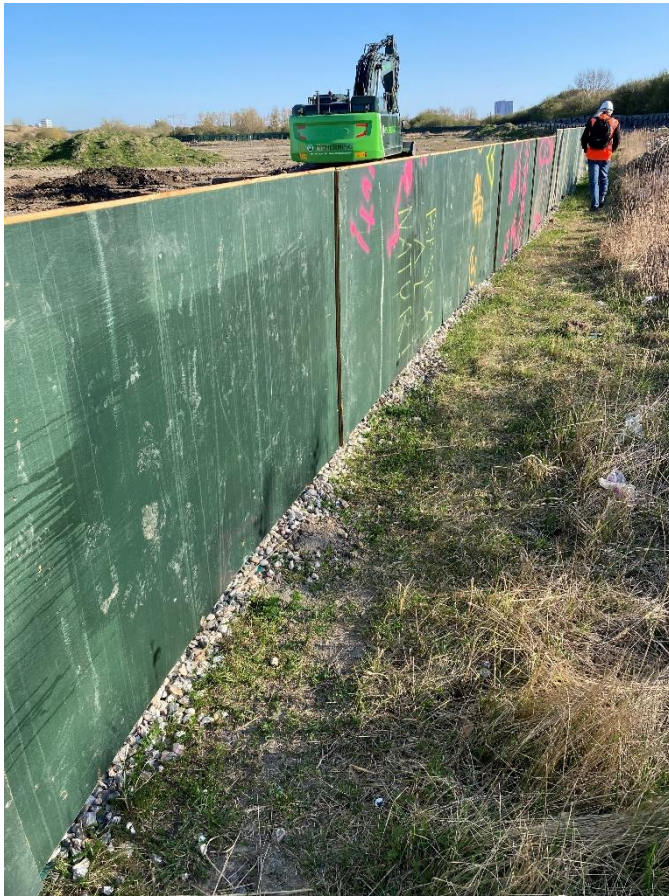
Det østlige paddehegn på det lysåbne areal blev tilset. Fælledby P/s havde valgt at ændre hegnets design, så det bestod af et ca. 1.5 m højt pladehegn (Figur 4) med fastmonteret paddehegn forinden med pålagt ral. På den sydligste ca. ¼ af strækningen bestod paddehegnet fortsat af et fritstående hegn af plast med pålagt ral.

Det nye faste pladehegn vurderes at være velegnet, da det vil forhindre at hegnet væltes i forbindelse med byggeaktiviteter.

*Figur 4 Nyt fast paddehegn ud for det lysåbne areal. Hegnet er forsynet med tætsluttende paddegen i bunden*

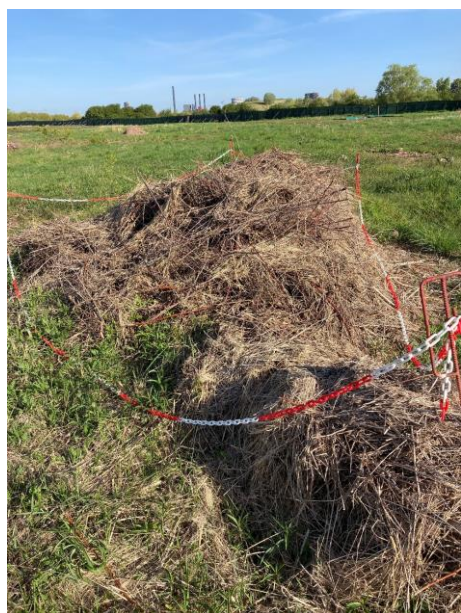
Det kunne konstateres, at de egentlige kvasbunker fortsat var på plads og som hidtil markeret med rød/hvide afmærkninger (Figur 1).

*Figur 1: Kvasbunke d. 9. maj 2022 i krattet i Fælledby. I Baggrunden ses yderligere en kvasbunke.*

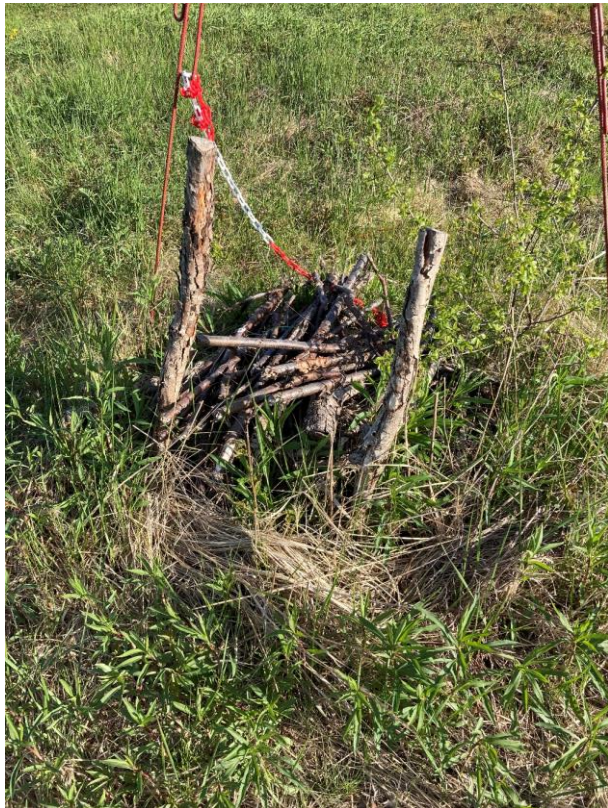
Tidligere i maj havde SWECO gennemgået 7 mindre grenbunker, uden at finde padder i dem. Grenbunkerne svarede til den grenbunke som fremgår af Figur 2, og som fortsat var på plads.

*Figur 2: grenbunke svarende til de 7 bunker, som er gennemgået i starten af maj. Denne bunke var på plads 9. maj 2022.05.09*

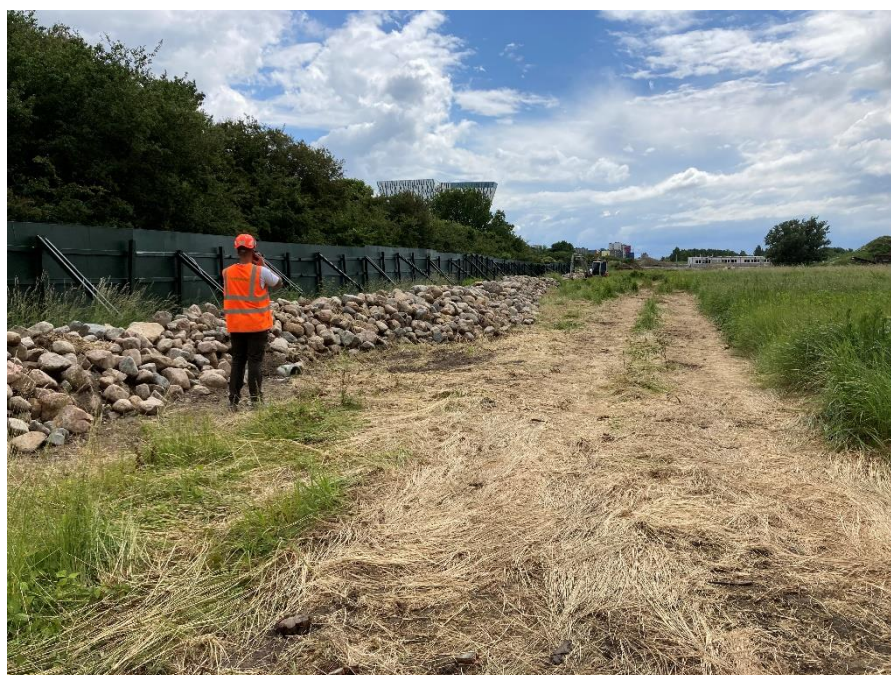
Referat: Det anlagte stendige blev beskrevet. Digefoden har en bredde på ca. 2 m. og højden af diget var de fleste steder 1 m. Det blev aftalt at Tscherning gennemgår diget, så det på hele strækningen er min 1. m højt.

Figur 1 det nyanlagte stendige ud for krattet d. 20. juni 2022

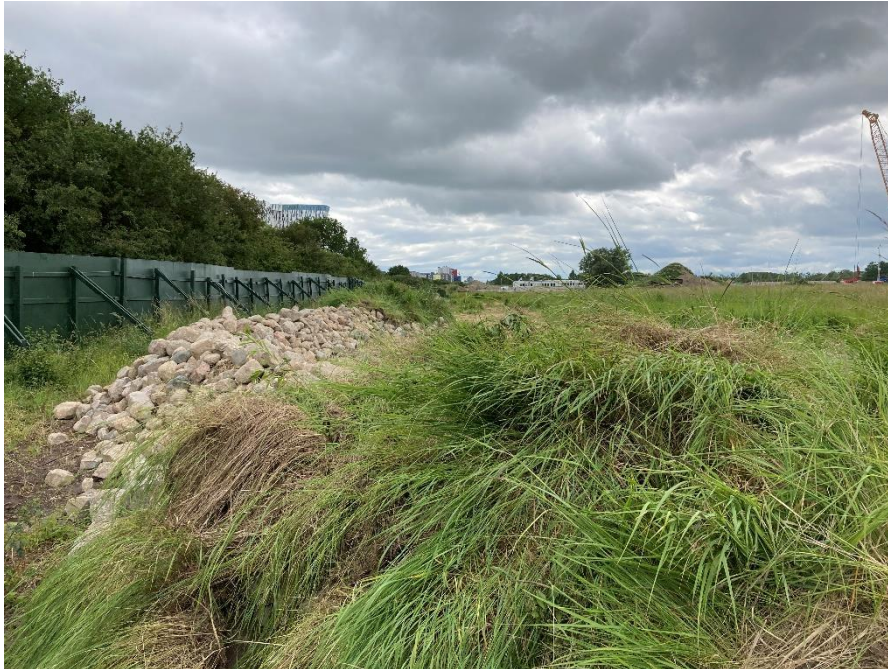
*Figur 1 Placering af særlige rastesteder, som skiller sig ud fra det øvrige dige ved at være bredere og dækket med græstørv.*

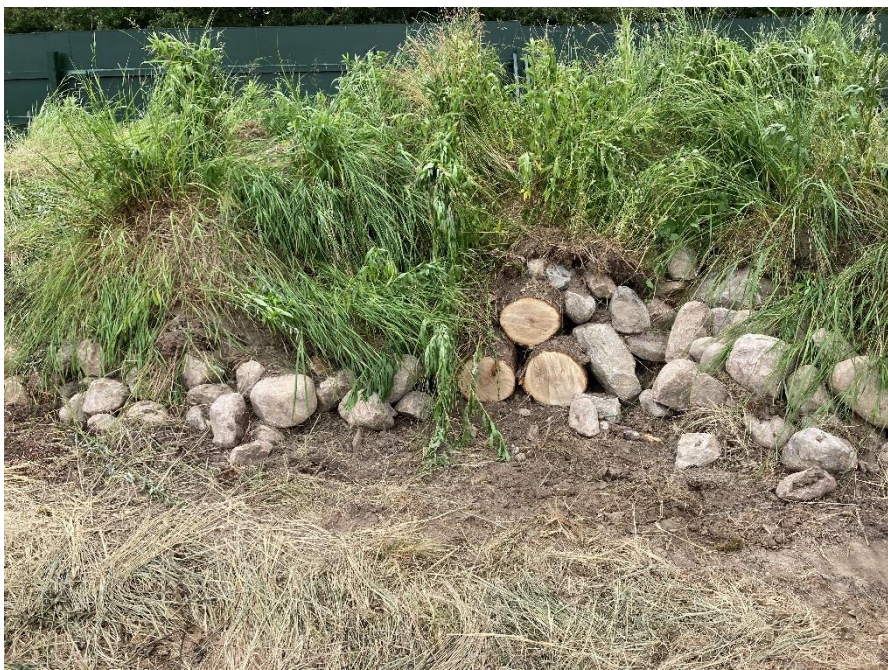
De to særlige rastesteder blev besigtiget (Figur 2). Rastestederne har en bredde på min 2 m. og er omtrent 1,5 høje efter pålæg af tørv. Tscherning havde justeret fordeling mellem træ og sten i bunden af rastestederne, hvorved der sikres en direkte adgang til kernen af rastestedet (Figur 2), hvor der er placeret trækævlér af varierende diameter og desuden placeret mindre grene og ris.

Oven på stenbunken var rastestedet forsynet med lokal græstørv. Græstørven gik som foreskrevet næsten til bunden af diget. Tørven var hentet på to steder helt tæt på rastestederne, samlet ca. 50-60 m<sup>2</sup>.

*Figur 2 Særligt rastested med pålagt tørv, sten og trækævlér i randen*

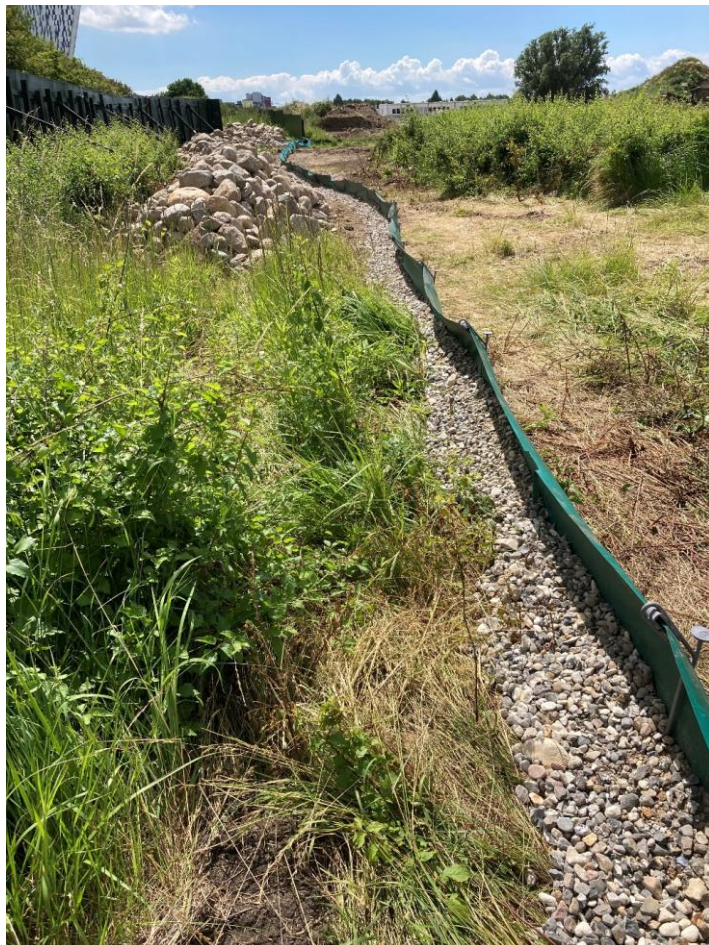
*Figur 1 det opsatte paddehegn på vestsiden af diget*

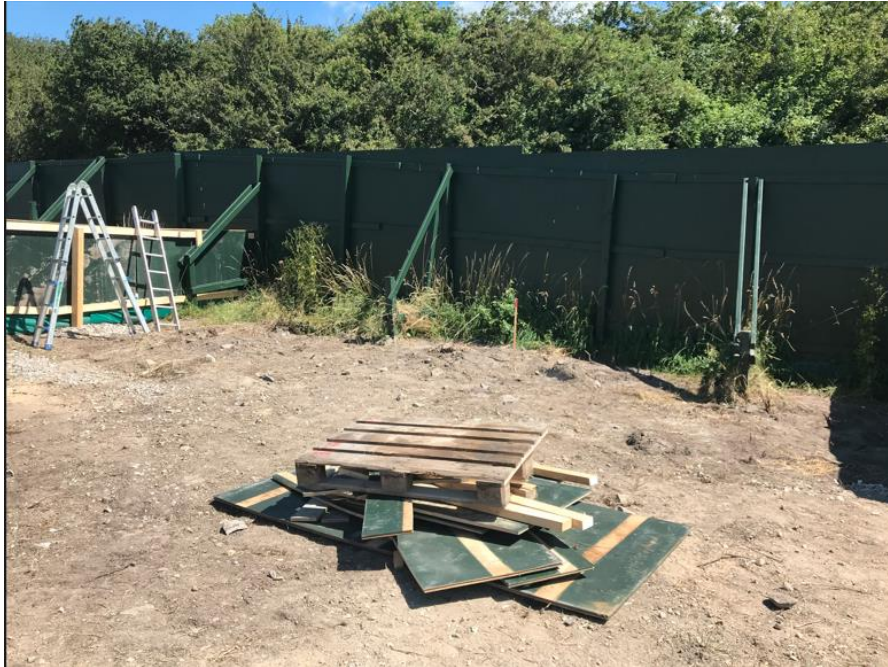
*Figur 2 Den tidligere placering, hvor de 10 meter stendige er flyttet fra*

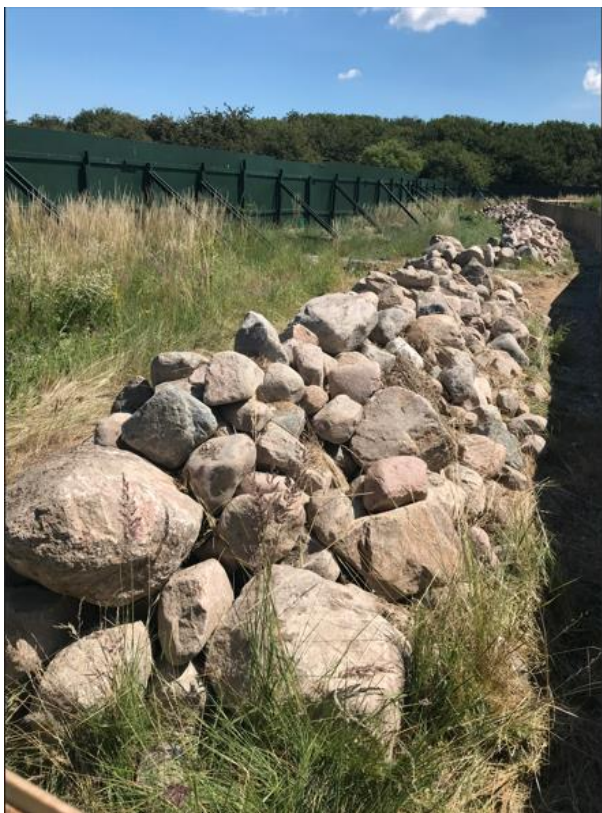
*Figur 3 Den flyttede del af stendiget på dets nye placering*

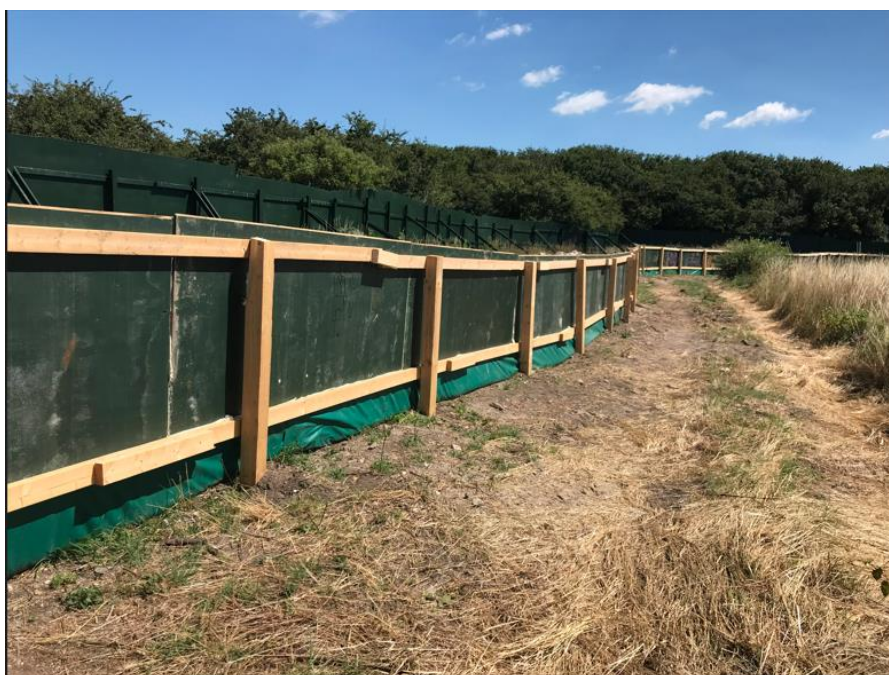
Det blev ligeledes konstateret, at der var et tæt paddehegn indbygget i et nyt pladehegn mellem stendiget og byggepladsen på hele dets

*Figur 4 Paddehegn mellem stendiget og byggepladsen, nu indbygget i et pladehegn.*

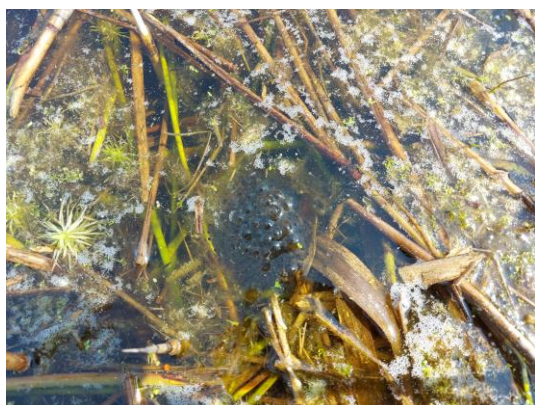
Figur 3. Ægklump af spidssnudet frø fra Grønjordssøen (lokalitet 19).

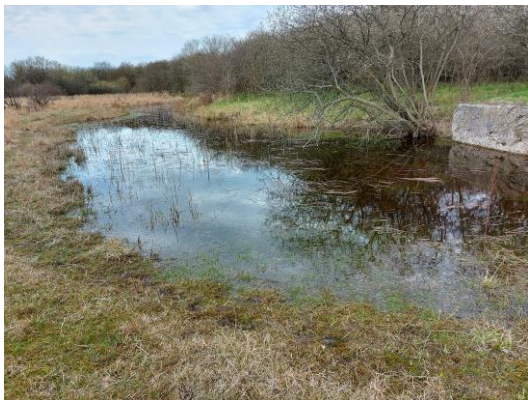
Figur 6. Lokalitet 3. Flerårigt ynglested for stor vandsalamander

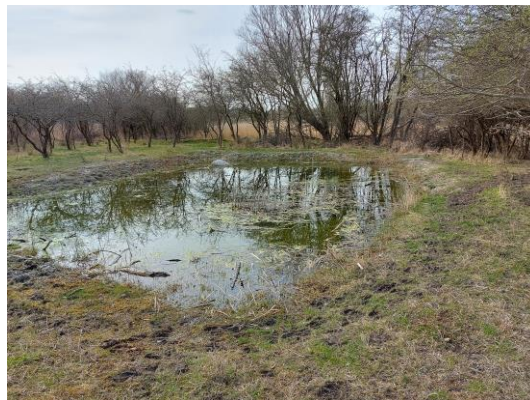
Figur 7. Ynglested for stor vandsalamander, der er gravet i 2017.

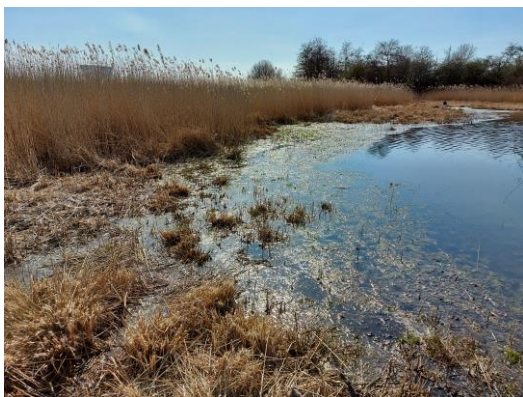
Figur 9. Æglægningssted for spidssnudet frø i kanten af Grønjordssøen (lokalitet 19).

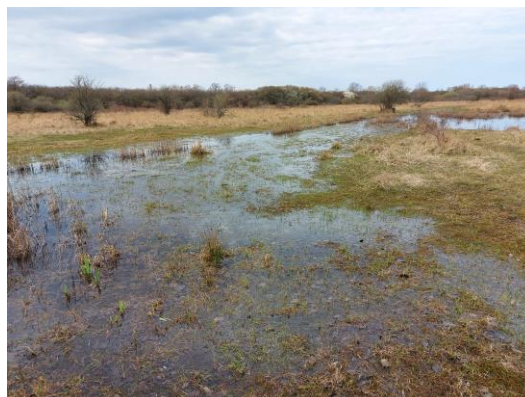
Figur 10. Engoversvømmelse, hvor spidssnudet frø plejer at yngle, men ikke forsøgte i 2021 (Lokalitet 13).

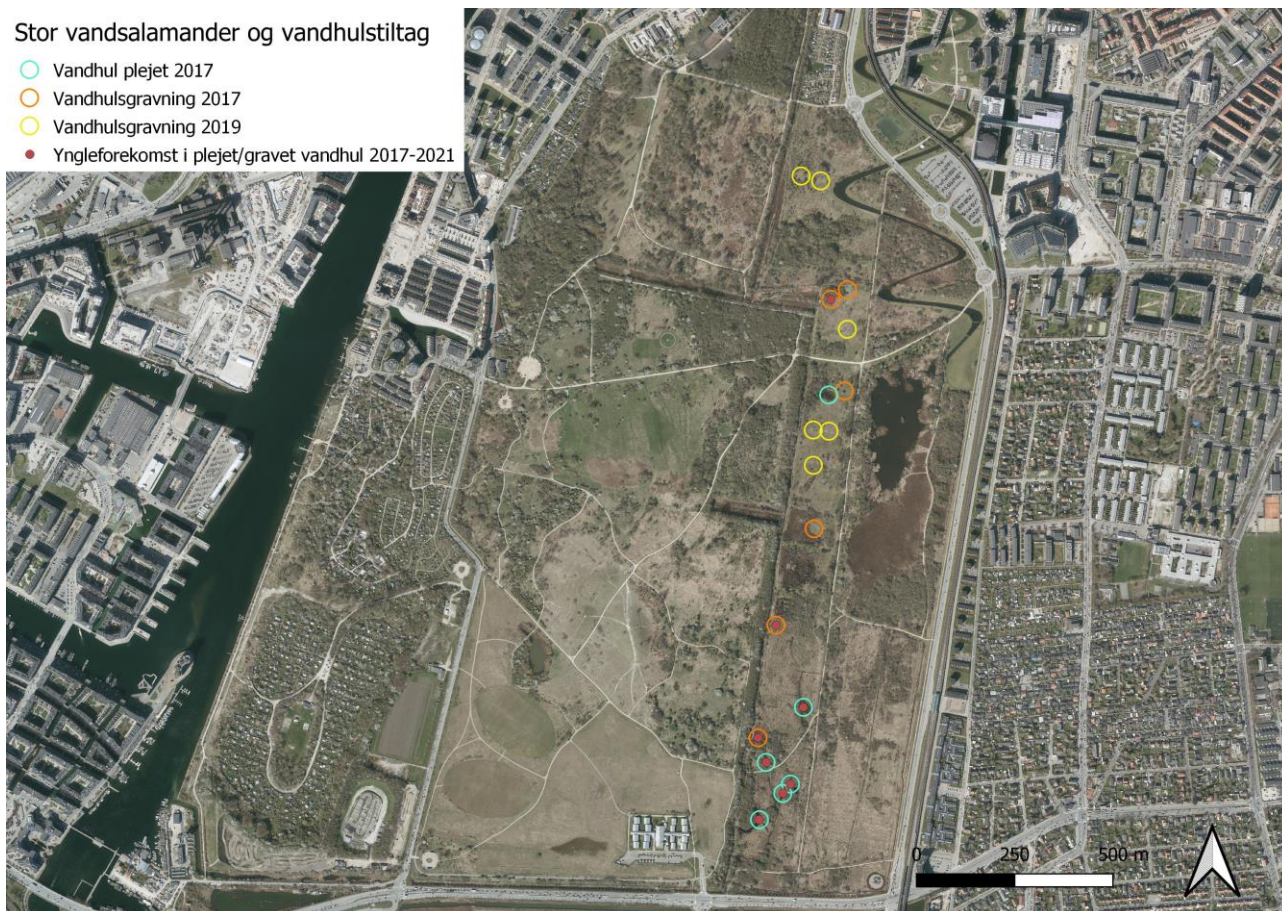
Figur 11. Ynglefund af stor vandsalamander i naturplejede og nygravede vandhuller i perioden 2017-2021. Tiltag i Grønjordssøen vises ikke på kortet. Baggrundskort: Geodatastyrelsen, ortofoto (WMS-tjeneste).

- Vandhul plejet 2017
- Vandhulsgravning 2017
- Vandhulsgravning 2019
- Yngleforekomst i plejet/gravet vandhul 2017-2021

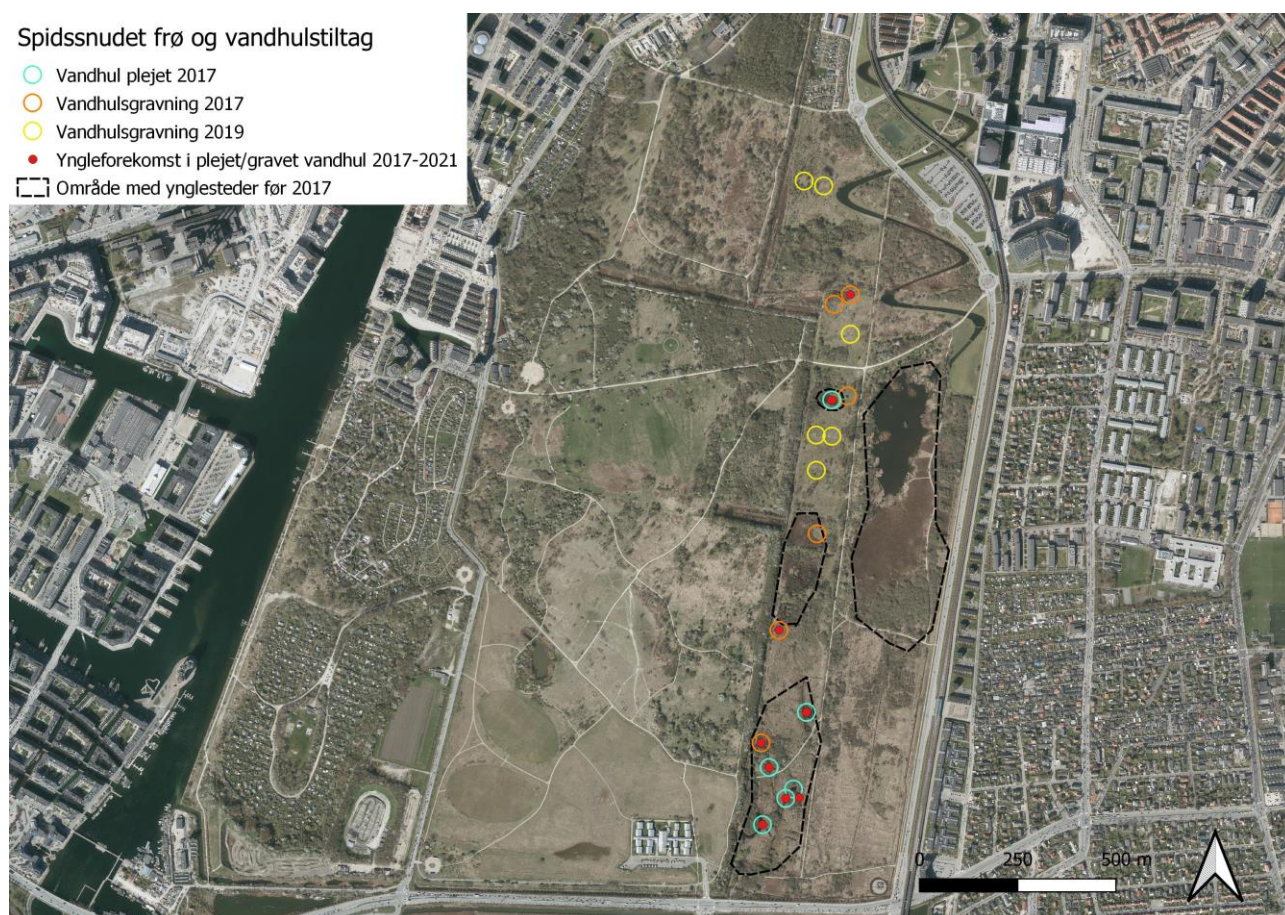
Figur 12. Ynglefund af spidssnudet frø i naturplejede og nygravede vandhuller i perioden 2017-2021. Ynglesteder og tiltag i Grønjordssøen vises ikke, da udstrækning af disse ikke kendes i detaljer. Baggrundskort: Geodatastyrelsen, ortofoto (WMS-tjeneste).

Kortet i Figur 12 opsummerer alle fund af spidssnudet frø fra kilder i referencelisten i plejede og nygravede vandhuller efter tiltagenes gennemførelse i 2017.

Det fremgår tydeligt, at spidssnudet frø også har taget de nye vandhuller til sig.

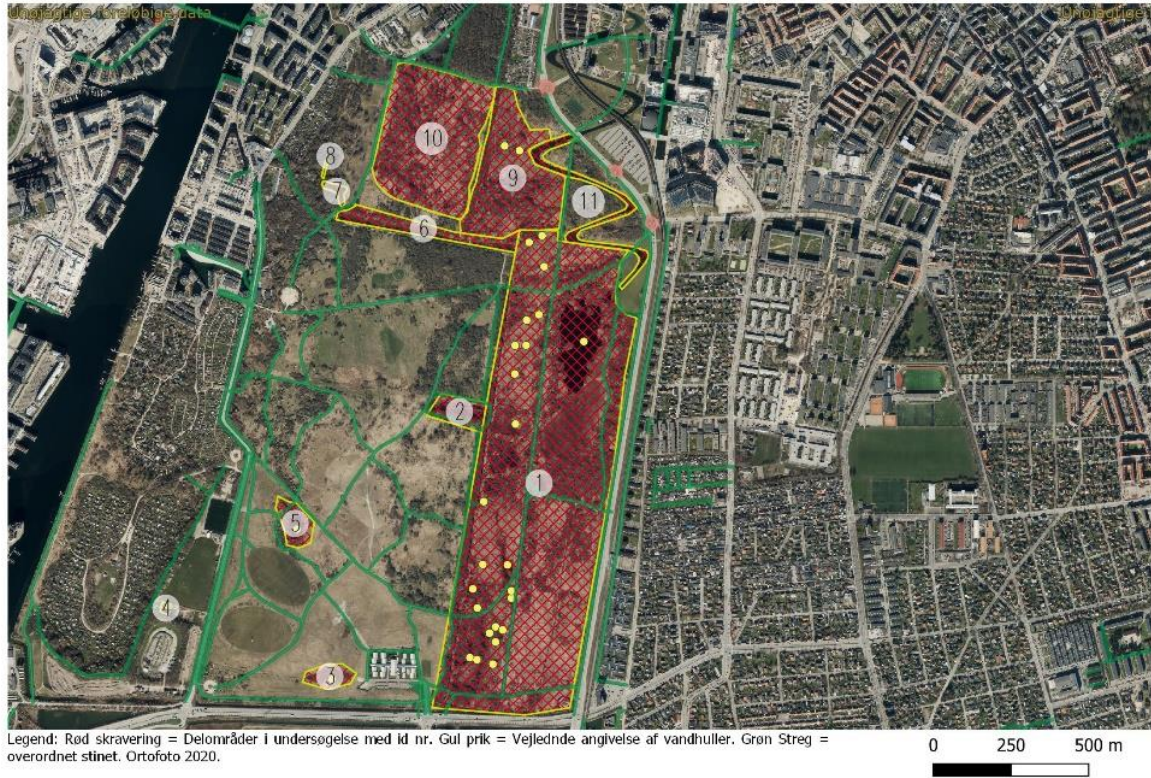
Kort 2. Oversigtskort med numre på undersøgte vådområder. Baggrundskort: Geodatastyrelsen, ortofoto forår (WMS-tjeneste).

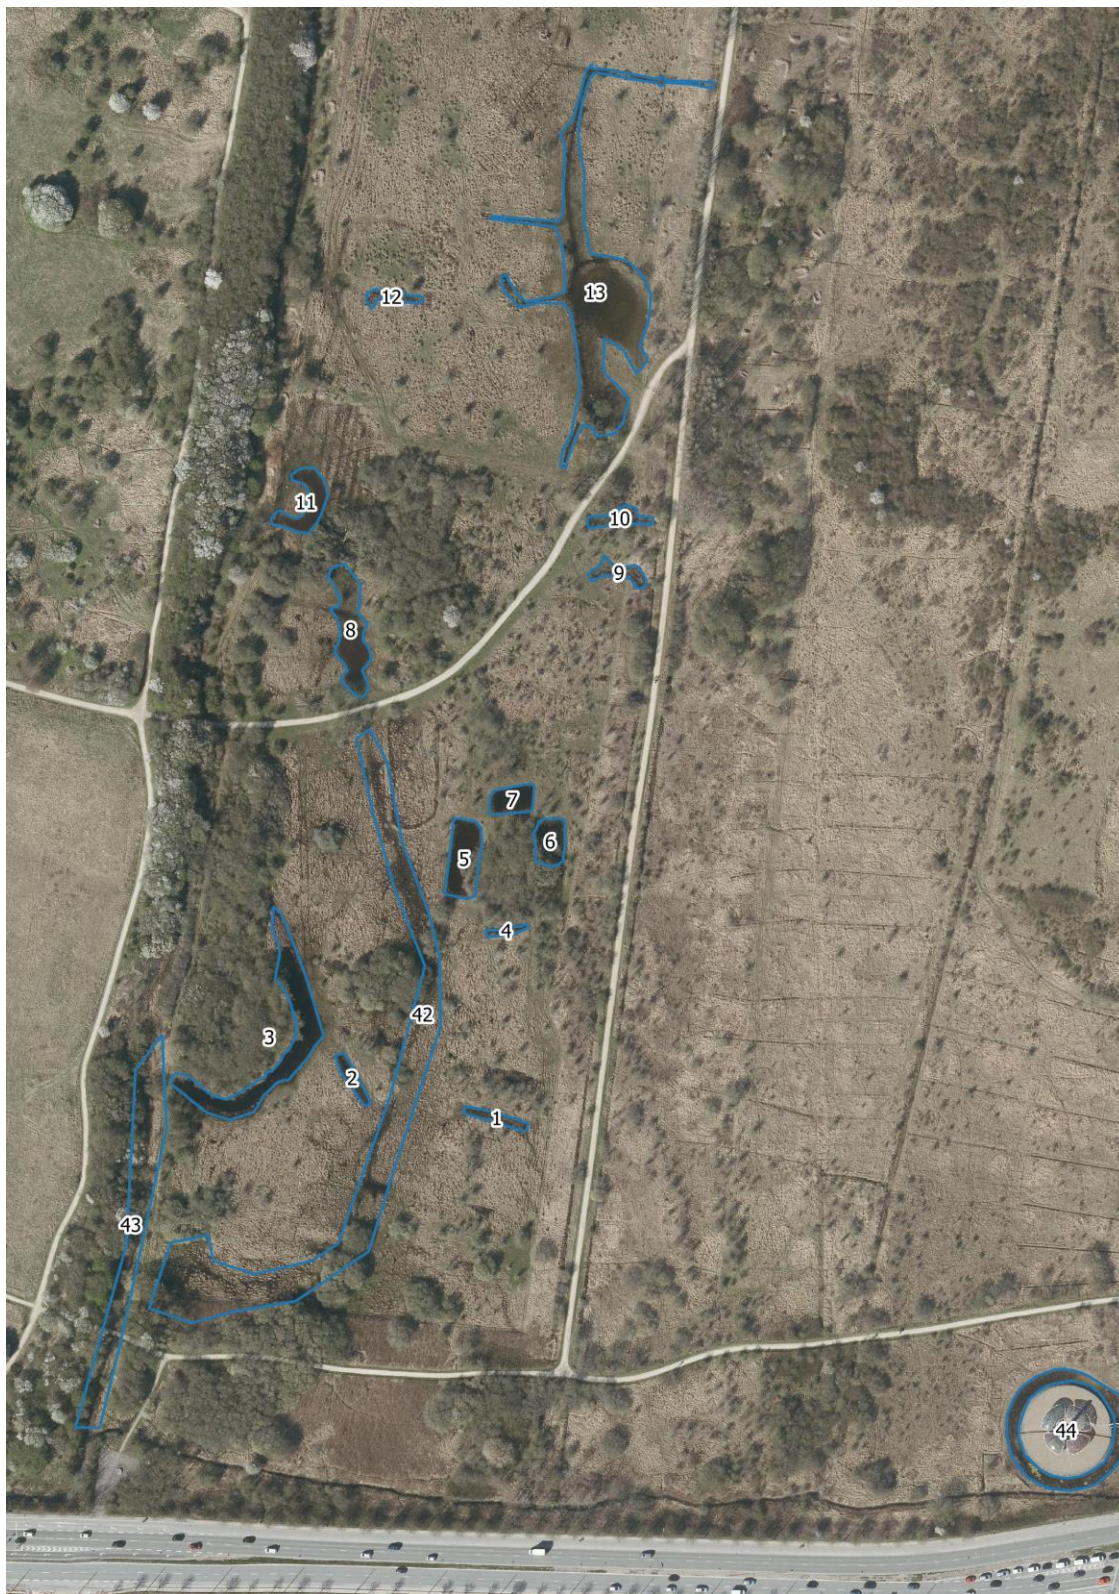
Kort 4. Detailkort over lokalitetsnumre i den midterste del af delområde 1 Baggrundskort: Geodatastyrelsen, ortofoto forår (WMS-tjeneste). Lokalteterne 17-19 er gravet efter luftfotoet blev taget.

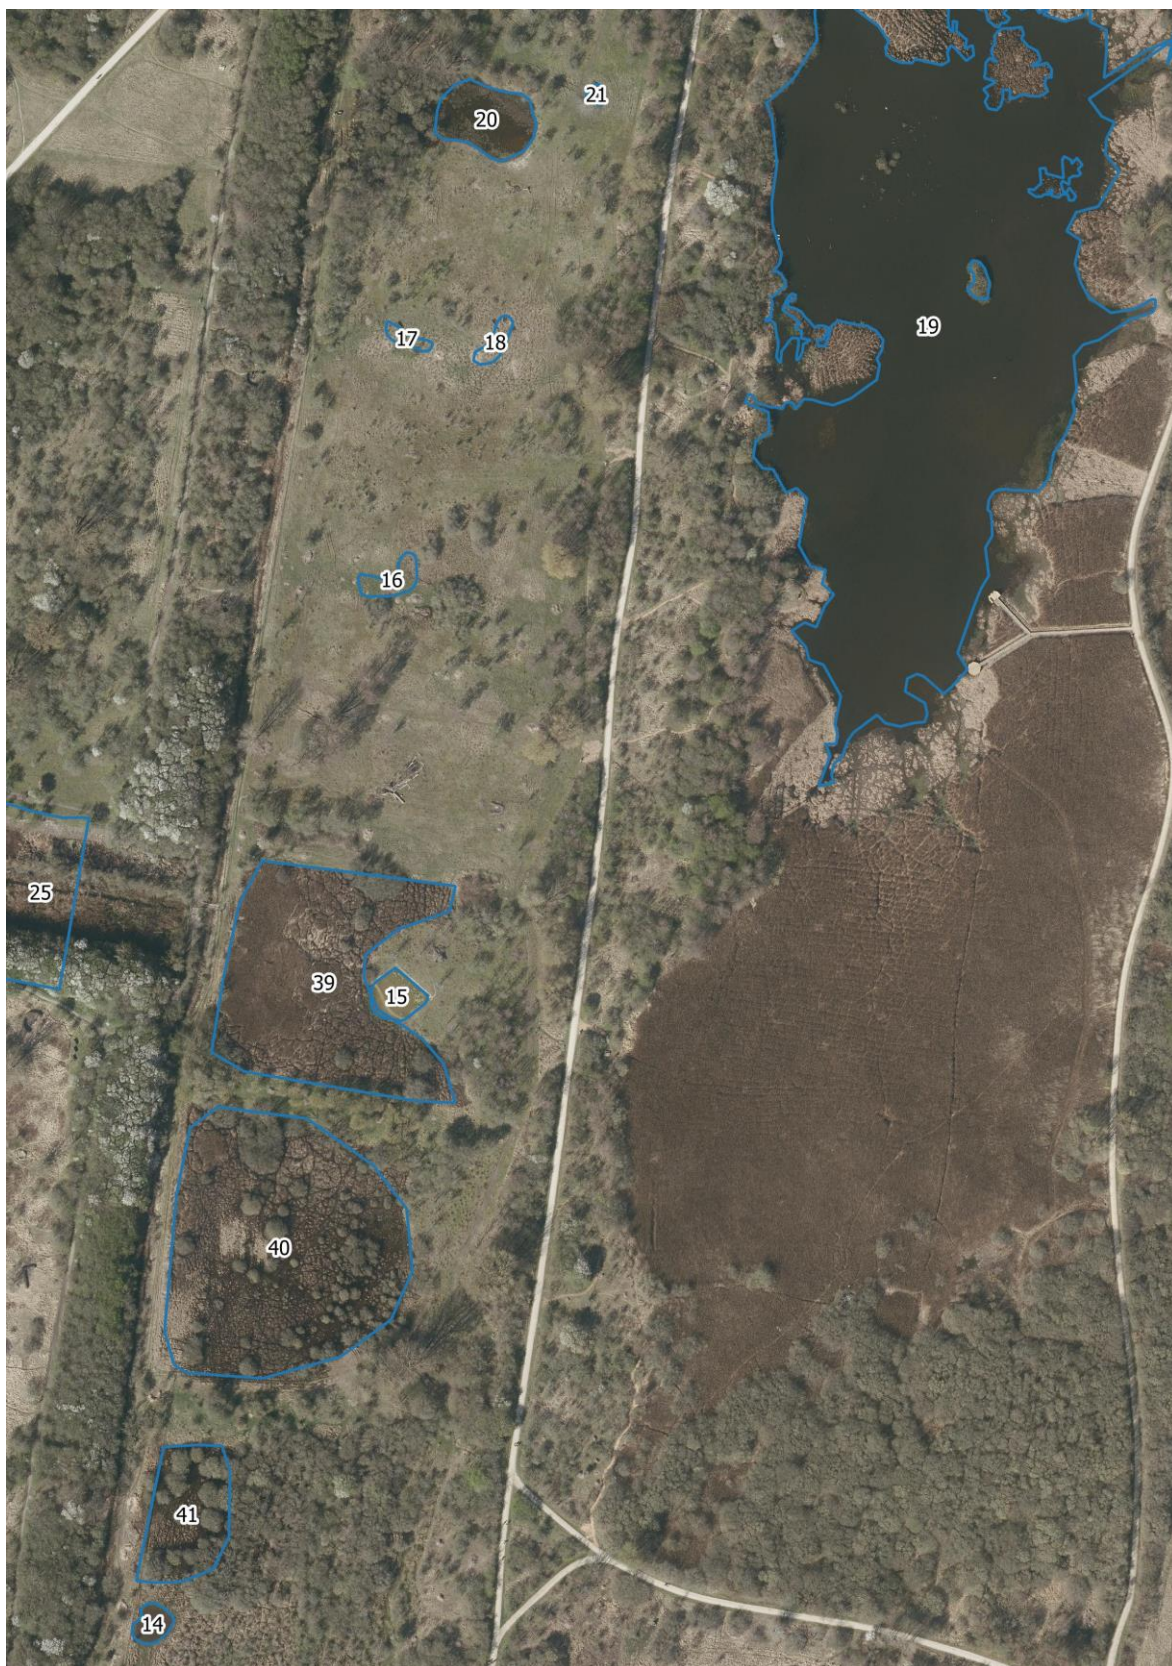
Kort 5. Detailkort over lokalitetsnumre i den norddlige del af delområde 1 samt delområde 9. Baggrundskort: Geodatastyrelsen, ortofoto forår (WMS-tjeneste). Lokalteterne 22, 32 og 33 er gravet efter luftfotoet blev taget.
