# KULTURSPOR

Kortlægning af kulturhistoriske og landskabelige værdier ved Amagerbanen langs Uplandsgade

Rapport udarbejdet af PlanScape for Københavns Kommune, 2021

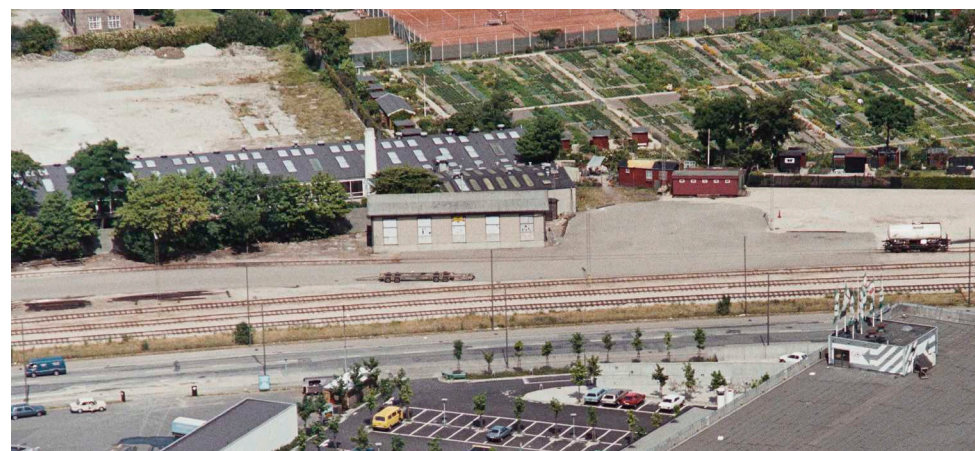
Remisen som den så ud kort før den blev revet ned i 1991. Her var en stor del af sporene i remiseområdet allerede blevet fjernet eller asfalteret over. Foto: Det Kongelige Bibliotek.

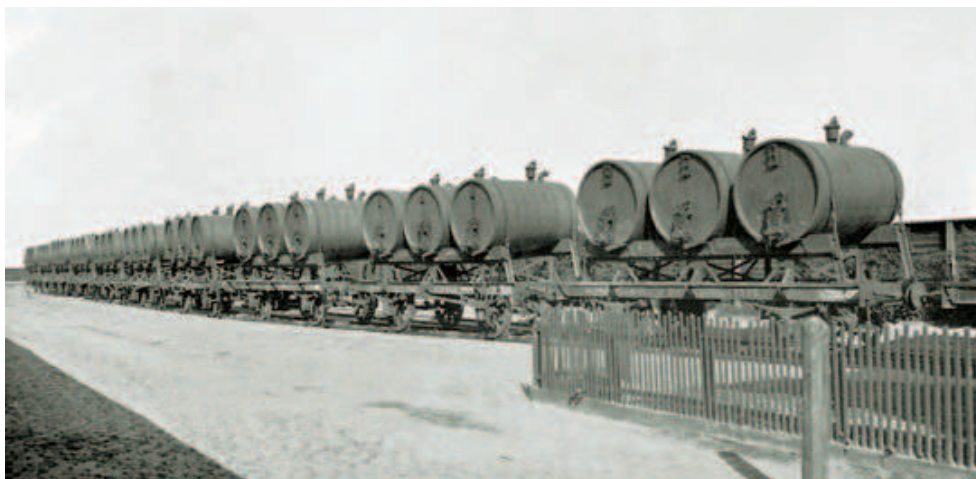
*En hel togstamme af de karakteristiske og ildelugtende latrinvoget på Amagerbro Godsbanegård i 1916. Bemærk iøvrigt brolægningen af læsseområdet. Foto: Københavns Museum.*

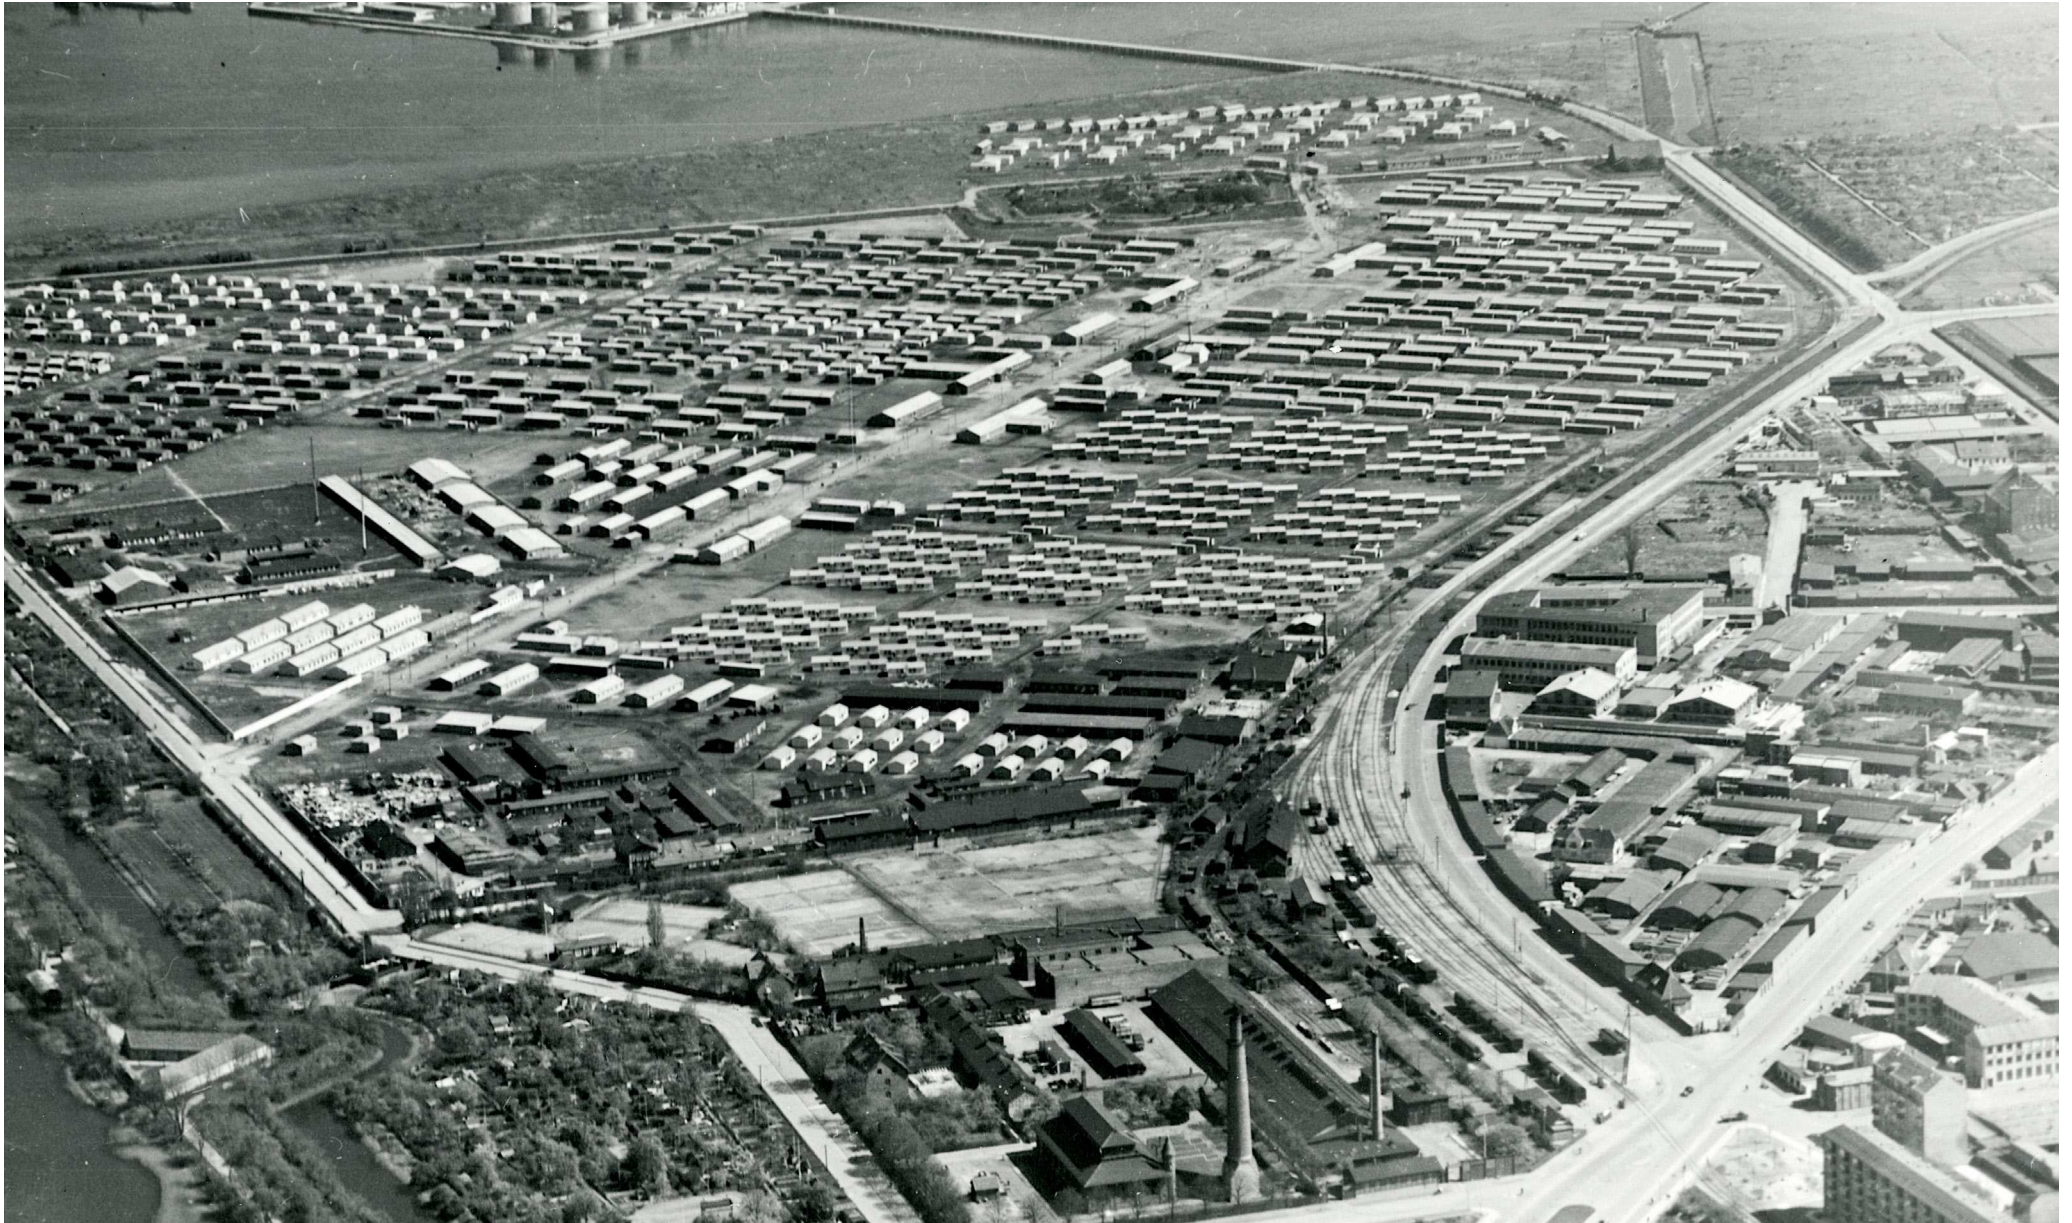
*Baneområdet langs Uplandsgade og flygtningelejren på Kløvermarken, som det så ud i sommeren 1946. Billedet er væsentlig reference for bedømmelsen af områdets karakter og oprindelige autenticitet, idet det viser områdets største udbygningsgrad. I årene efter forsvandt de oprindelige funktioner gradvist fra området, som med tiden ændrede karakter. Foto: Frihedsmuseet*

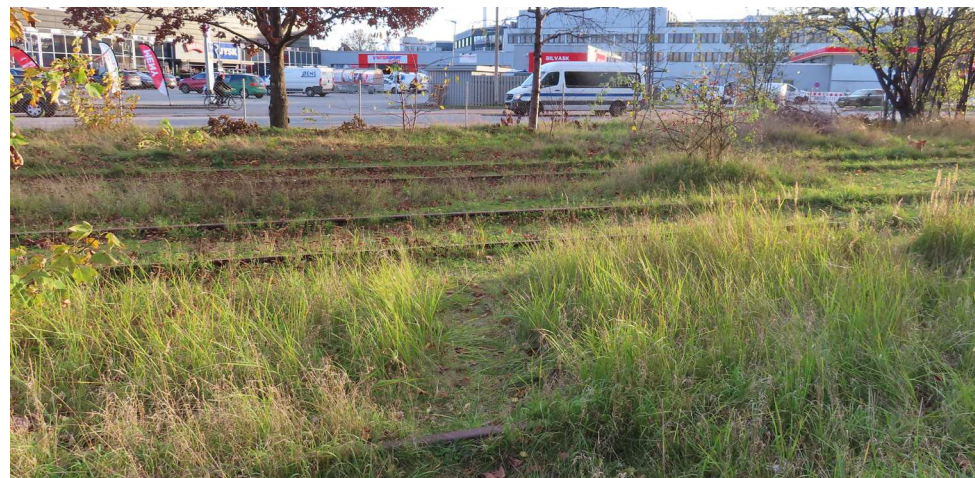
*Selvom bevoksningen er ved at overhale sporene i det tidligere rangerområde ud mod Uplandsgade, fornemmes antallet af spor stadig tydeligt.*

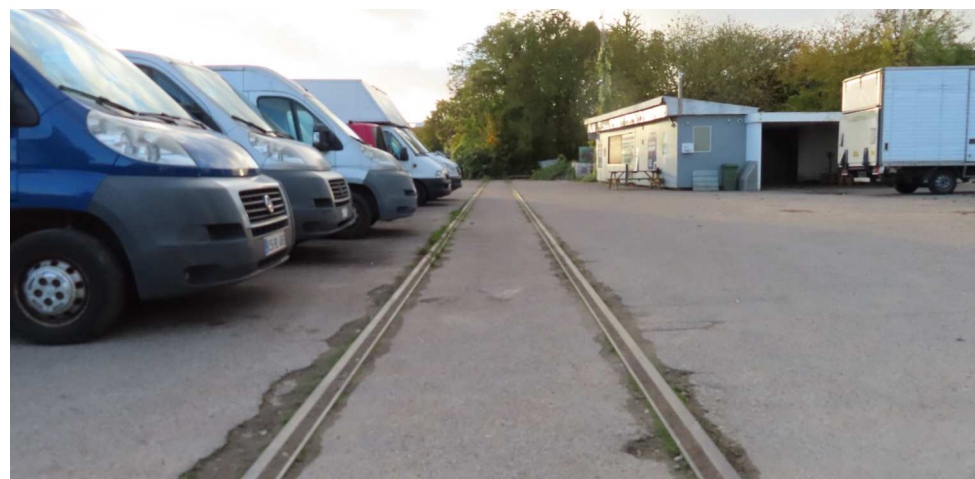
*Godsbanegårdens og remiseområdets tidlige åbne karakter kan stadig fornemmes i området ved den nuværende biludlejning og på pladsen for de skæve boliger.*

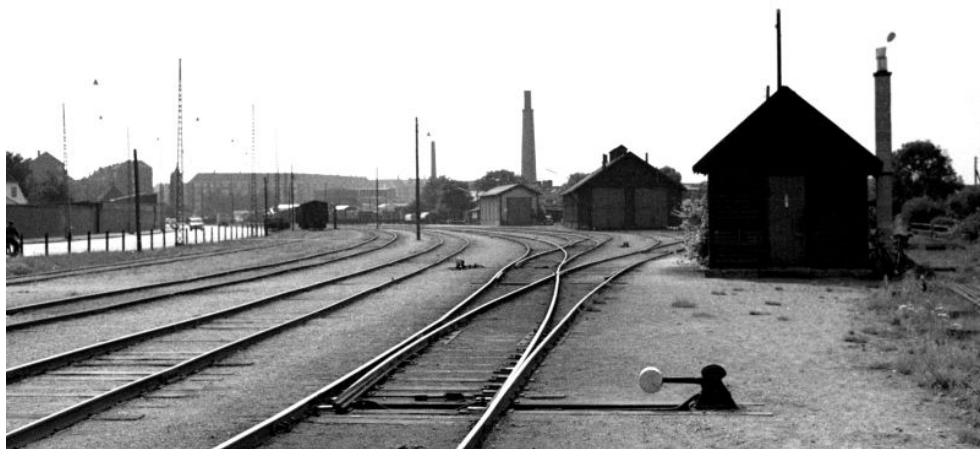
Referencefoto af arealet, som det så ud i 1963 med de to remisebygninger bagerst. Bemærk det jævne grusterræn, som næsten dækker svellerne. Til højre fornemmes, at sidesporet til rensestationen allerede er ved at gro til. Foto; Erik V. Pedersen

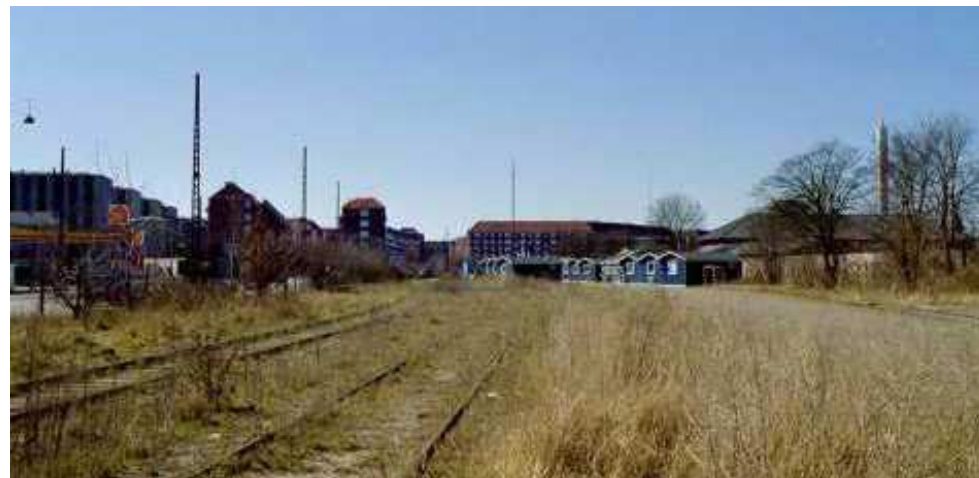
Næsten samme motiv i 2004. En del spor er forsvundet, men bevoksningen er stadig begrænset. Foto: Erik V. Pedersen

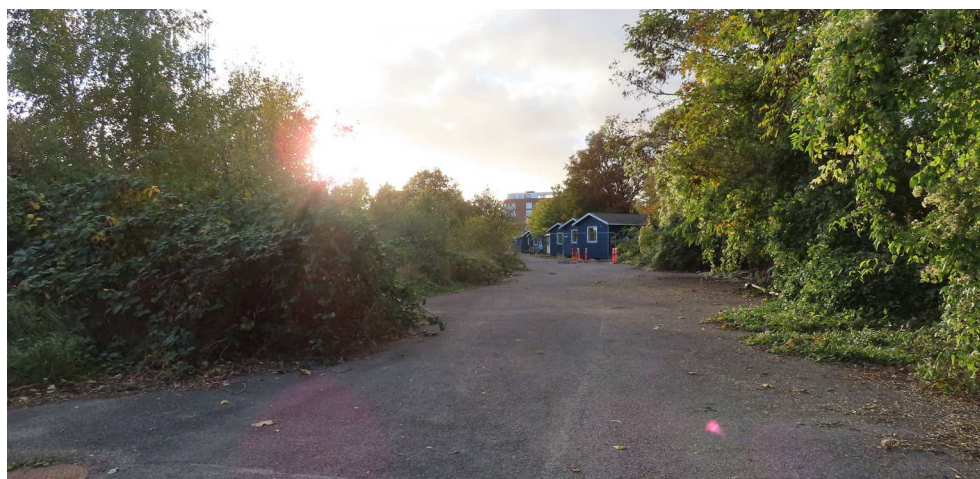
Næsten samme sted i december 2020. Bevoksningen har næsten helt taget over, og sporene er ikke længere synlige.

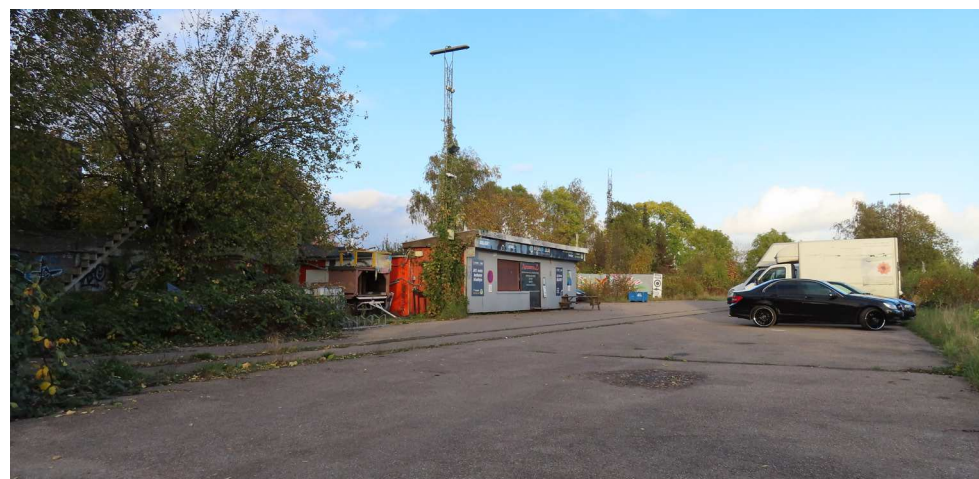
Det tidligere remiseområde set mod øst. Det åbne område er en væsentlig kulturværdi, der antyder dets oprindelige karakter. Bemærk de tre autentiske lysmaster.

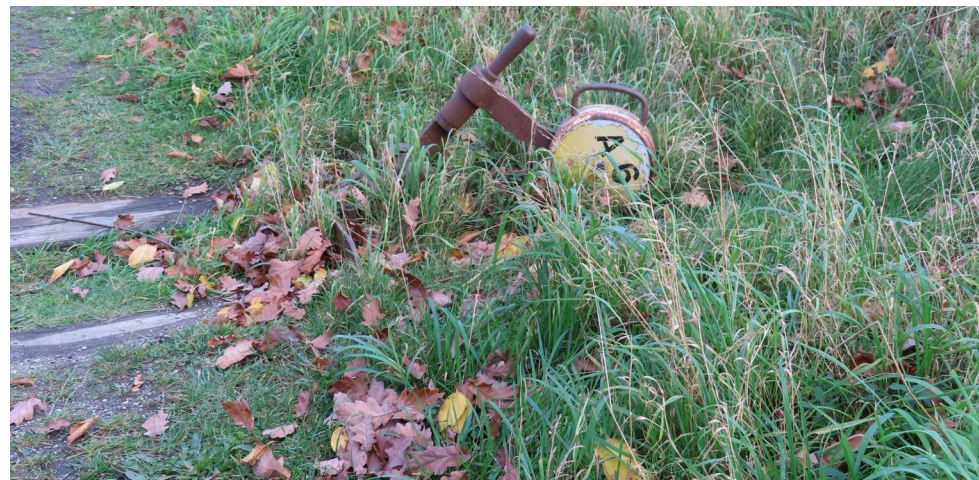
*Flere steder på arealet findes små autentiske spor som dette sporskiftehåndtag. Disse elementer kunne med fordel sikres og fremhæves let, så de ikke helt forsvinder i bevoksningen.*

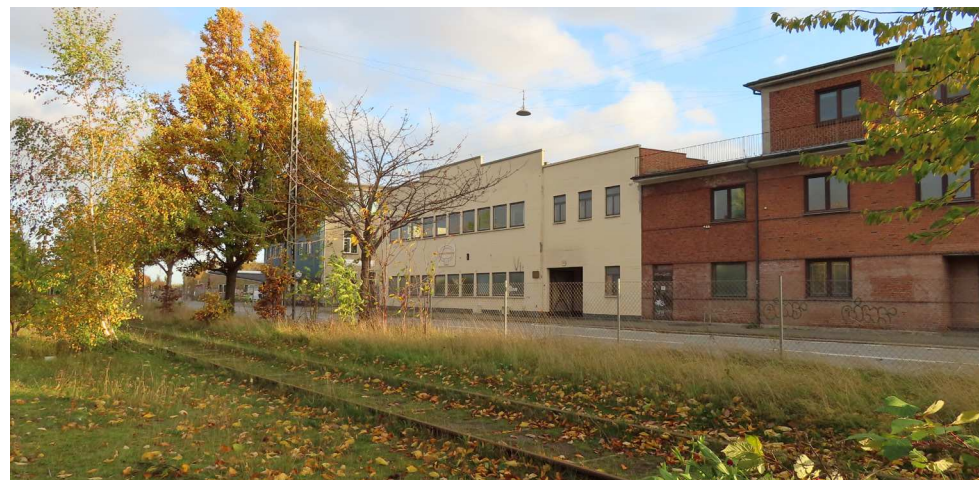
*I den østlige ende af området er sporene tydelige. Her fremgår også trådhegnet mod Uplandsgade, som giver området en vigtig og autentisk afgrænsning.*

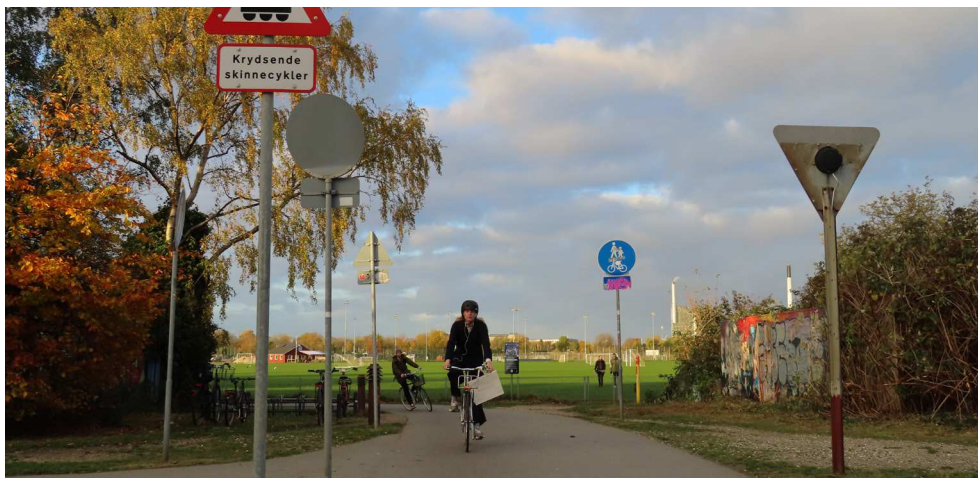
Det enkeltsporede strækningsareal starter ved overskæringen af supercykelstien. Anlæggets form er med til at understrege områdets karakter som bane.

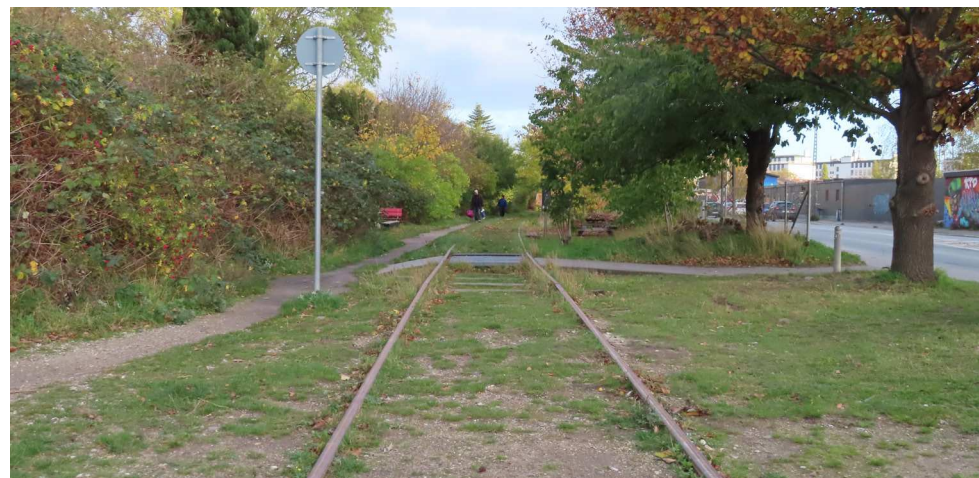
Ét af de stykker af banetracéet, hvor adgangen til området fra Uplandsgade er både tydelig og indbydende. Skinnerne er her generelt i god stand og fremstår autentiske.

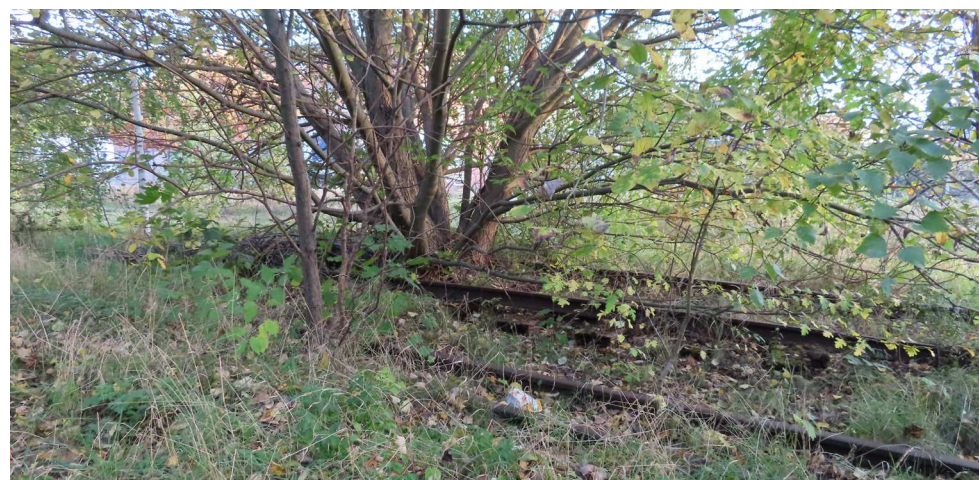
Enkelte steder i det vestligste stykke gør naturen sit for at kræve området tilbage. Her har et stort træ i det tosporede stykke løftet hele skinnestykket.

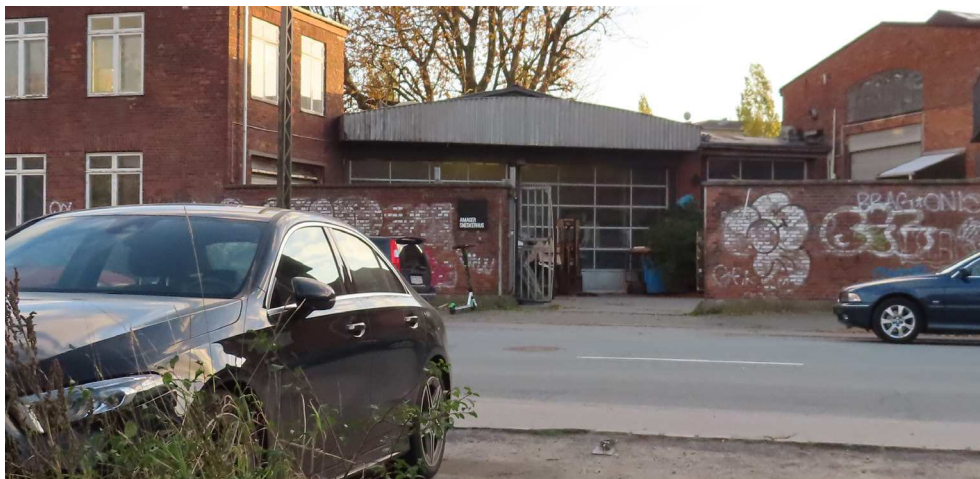
*Enkelte steder langs strækingsarealet er adgangen mellem området og Uplandsgade helt åbent. Generelt er der intet hegn langs banens østligste del.*

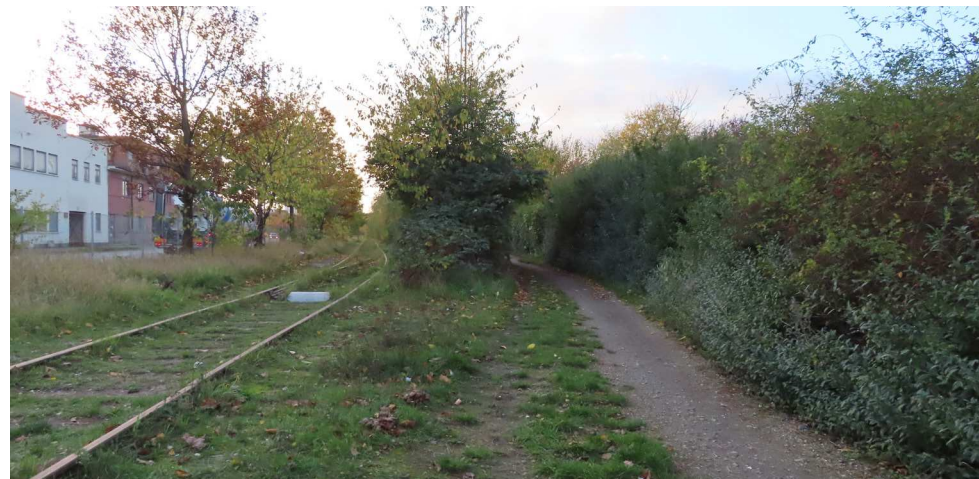
*Samspelet mellem det buede spor, buen i Uplandsgades bebyggelse og buen på stien langs havelodderne er tydelig og giver en god harmoni, der gør området let forståeligt.*

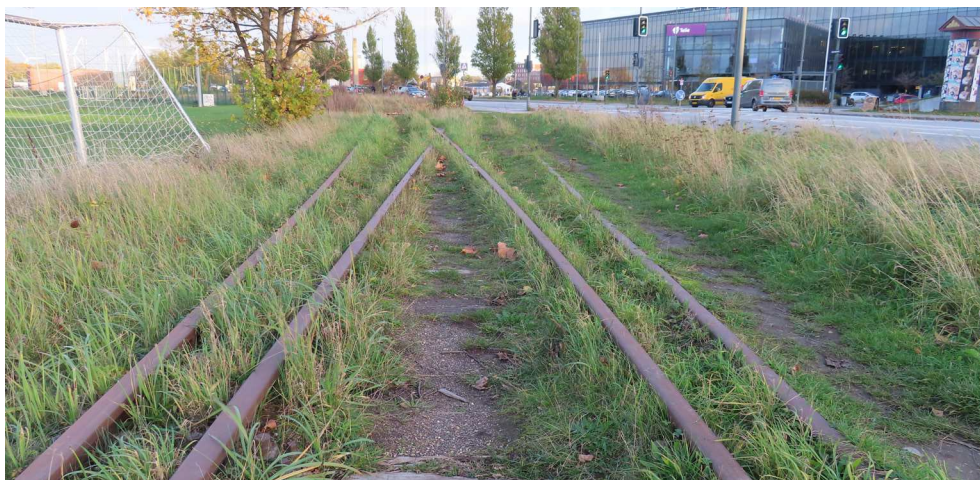
*Sporskiftet, der delte banen mellem sidesporet til Prøvestenen og hovedruten sydover er stadig et tydeligt og bærende bevaringsværdigt kulturspor.*

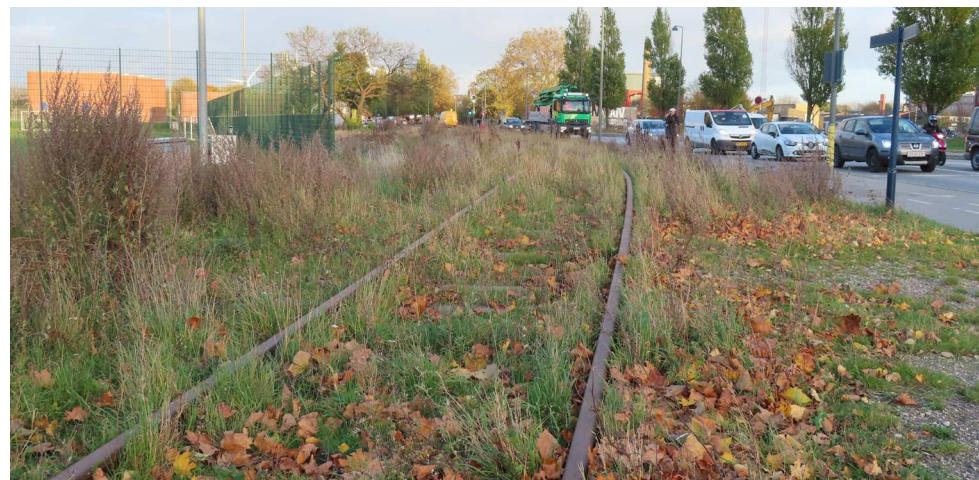
*Sporet er i den østligste del af delområdet løftet væk fra sit oprindelige tracé i forbindelse med kloakarbejder. Det ligger nu på en vold af opgravet jord, hvilket gør det udsat.*

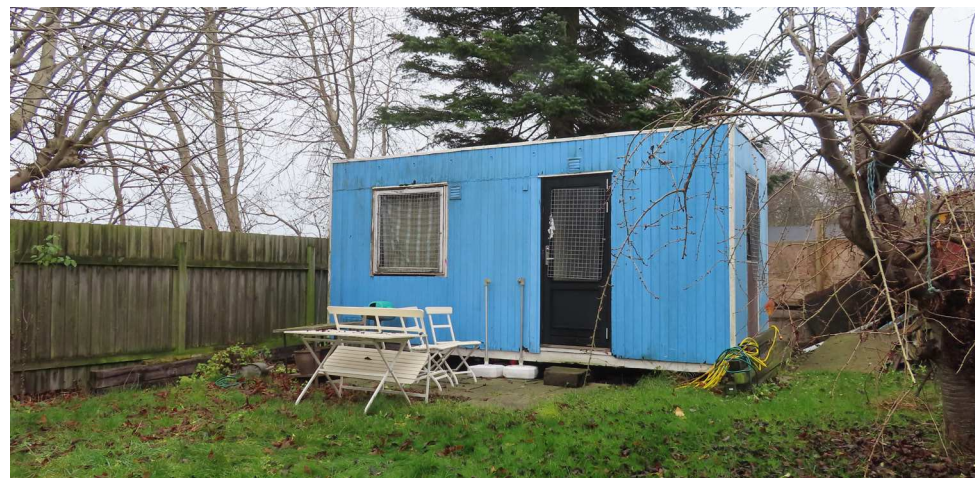
*Mange af haveloddernes huse er oprindeligt skurvogne eller små pavilloner, der er klodset op på fliser eller jernbanesveller.*

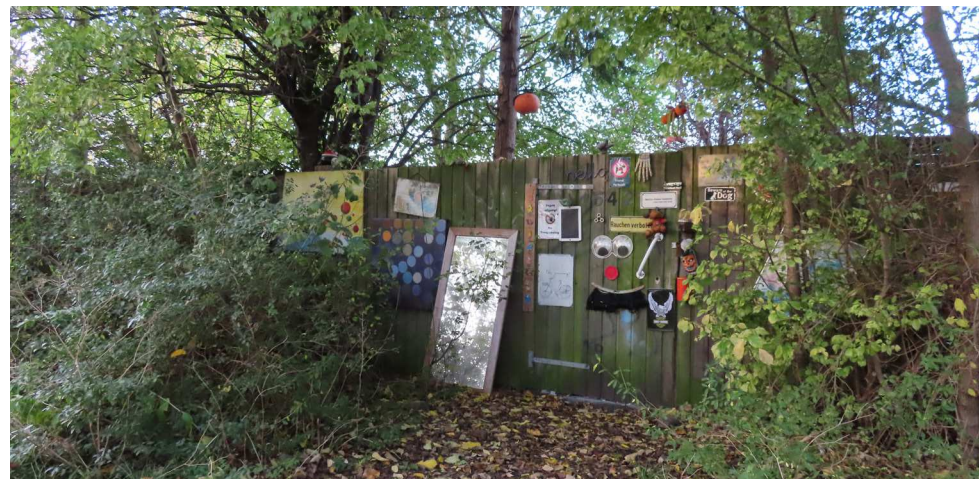
*Det gælder både i stil og vedligeholdelsesstand. Fælles er dog de høje plankeværker.*

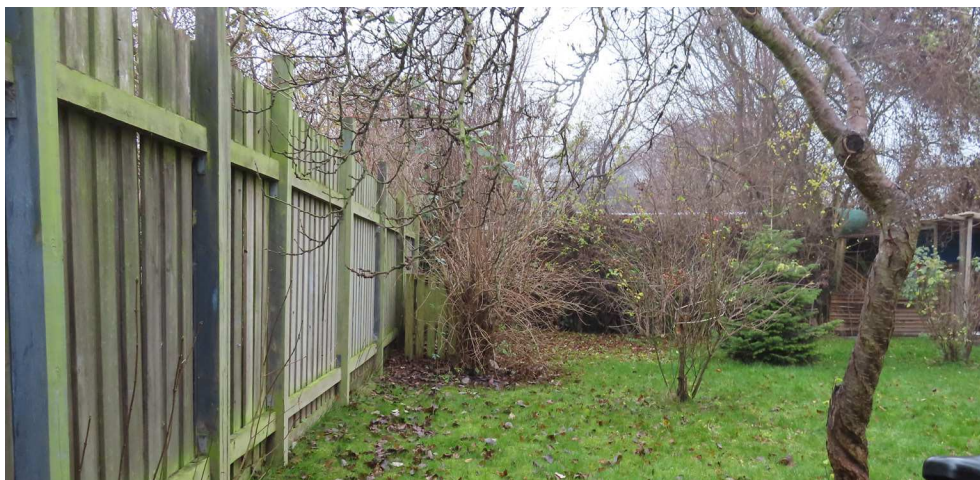
*Havelodderne er hver på ca 350 m<sup>2</sup> og er dermed relativt store. Nogle haver er anlagt som egentlige prydhaver, mens man går forgæves efter rækkerne af kål.*

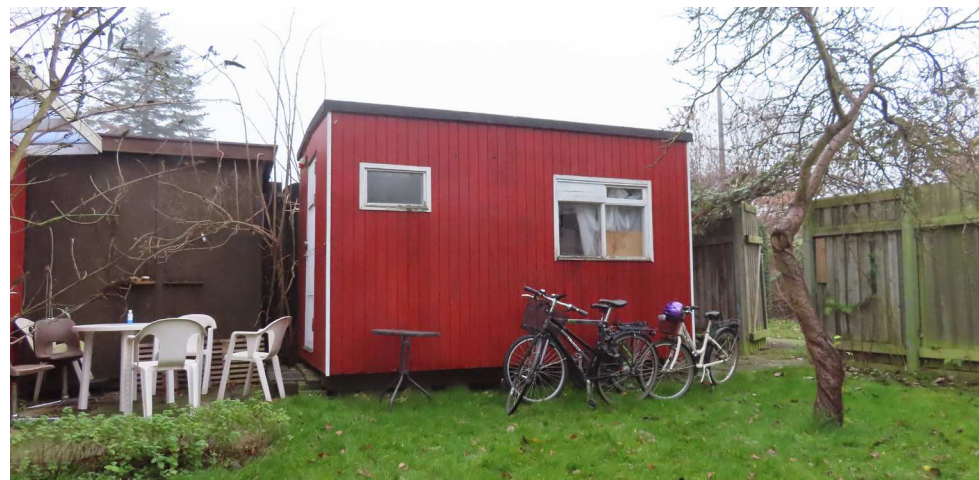
*Selv ved besigtigelserne i december måned var der aktivitet ved mange af havehusene, som lejerne typisk bruger meget flittigt.*

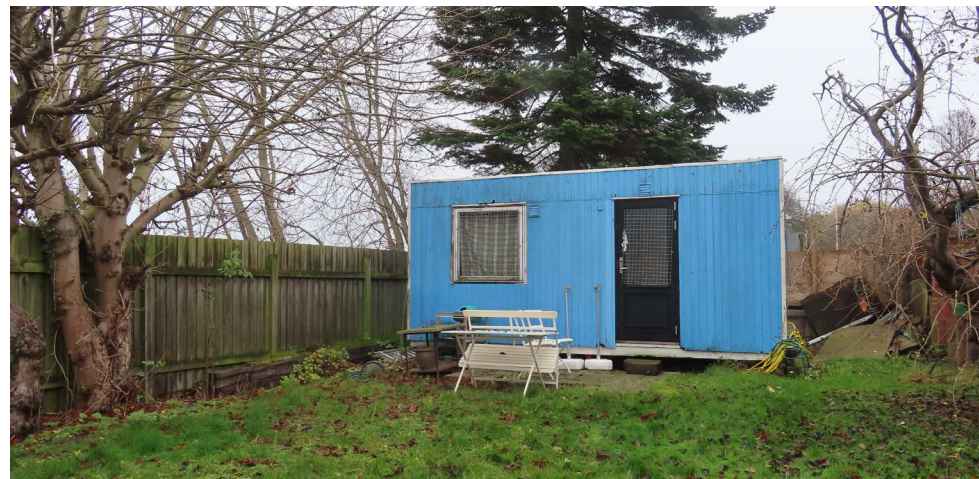
*I de ældste lodder mod øst har træerne nået at vokse sig meget store. Iøvrigt udgør plænerne den største del af beplantningen i de fleste haver.*

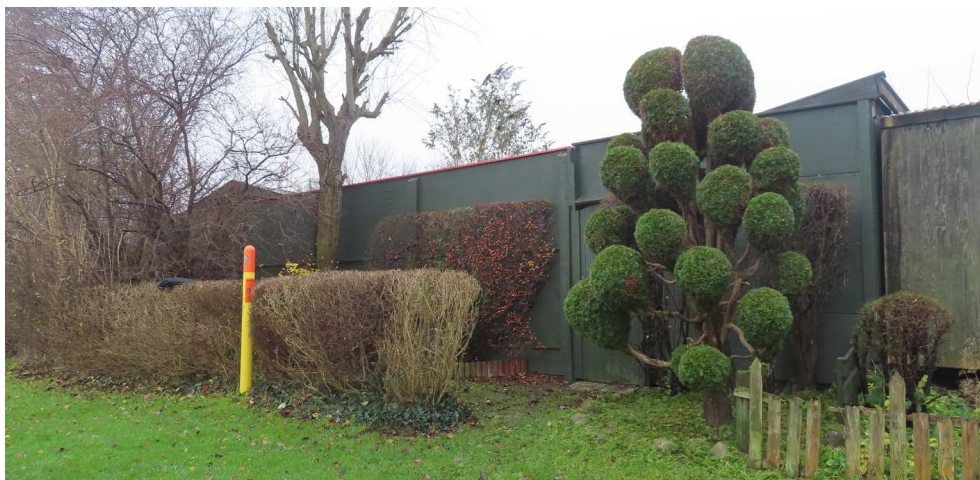
*Også mod Kløvermarken er der store forskelle på beplantning..... Bemærk plankeværket, der er 3 m højt. Området plages af hyppige indbrud.*

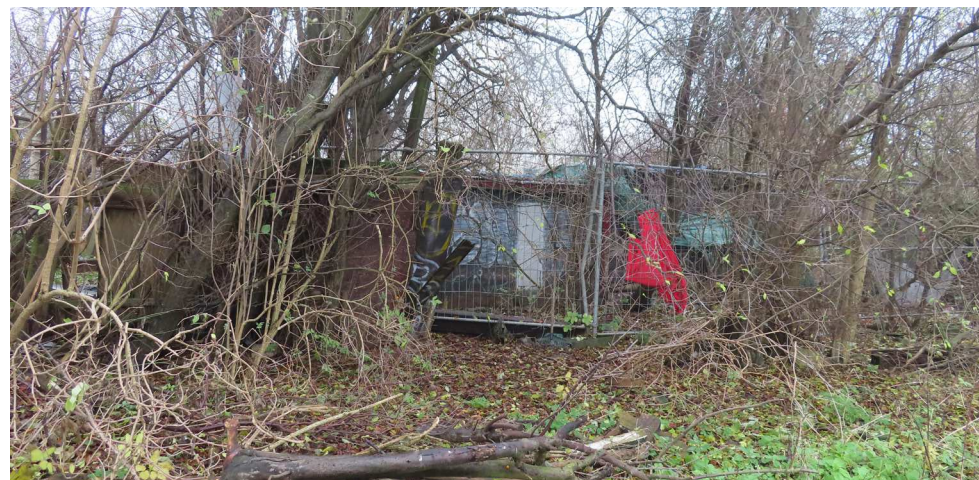
*.... og der er store forskelle i vedligeholdelsen. Fire af de 20 haver er helt forladte og overladt til ubudne gæster, der bruger dem til overnatning.*

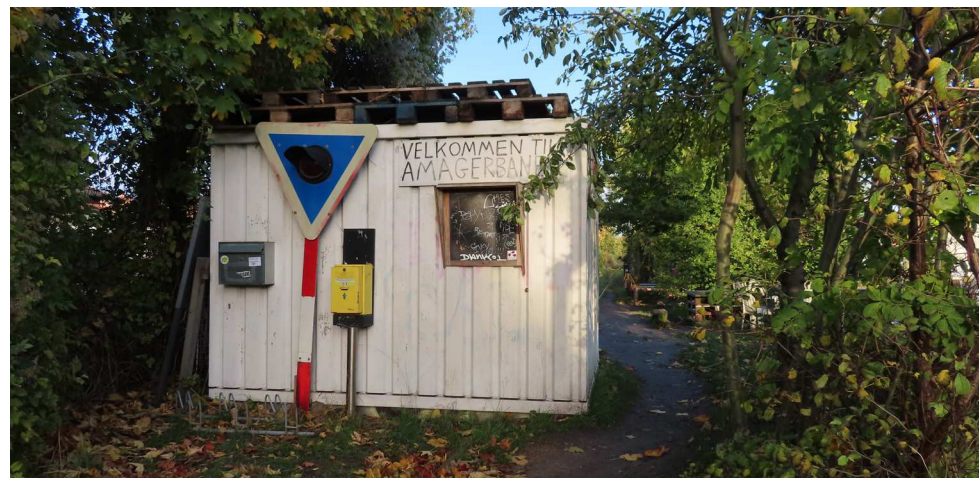
*Selvom der bydes velkommen til Amagerbanen er den smalle indgangen til området næsten skjult. Oprindeligt var her et bredt tracé, der ledte tog og gods ind på terrænet.*

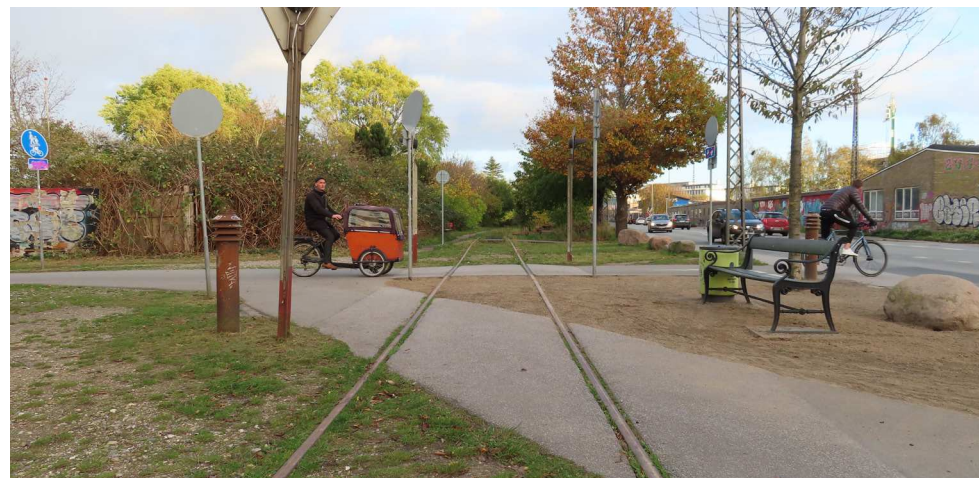
Overskæringen ved Laplandsgade har et udtryk, der signalerer tog og bane. Den giver en adgang til baneområdet, der klart understreger områdets historie.

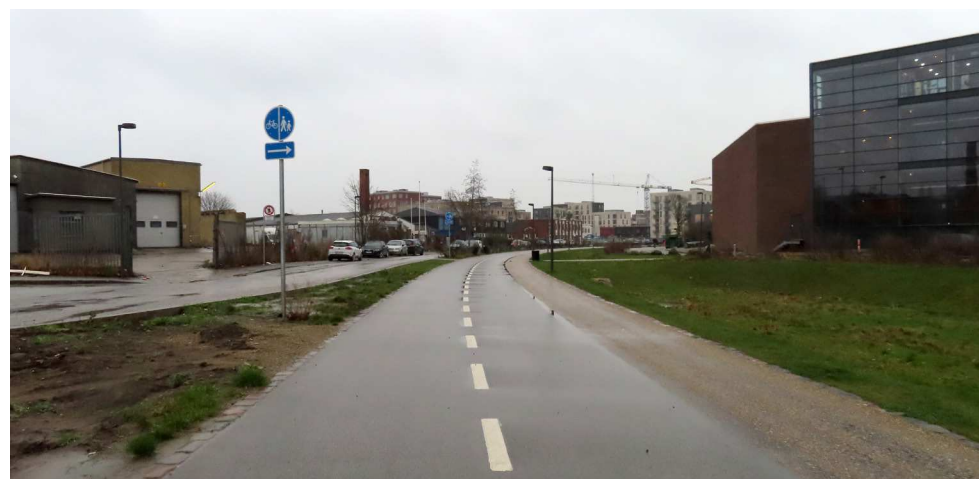
Med enkel greb kunne cyklister introduceres til den oprindelige bane mod syd Langs Amagerbanen. Også dette industriområde opstod i kraft af banen.

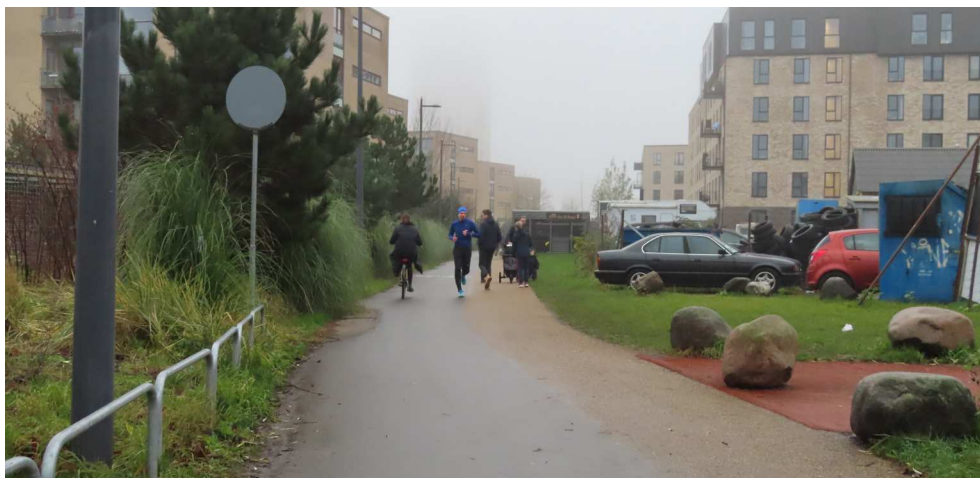
*Banen er stadig en færdselsåre mod syd langs Øresundskysten. Mellem nybyggeriet har banen fået lov at beholde sig oprindelige brede tracé.*

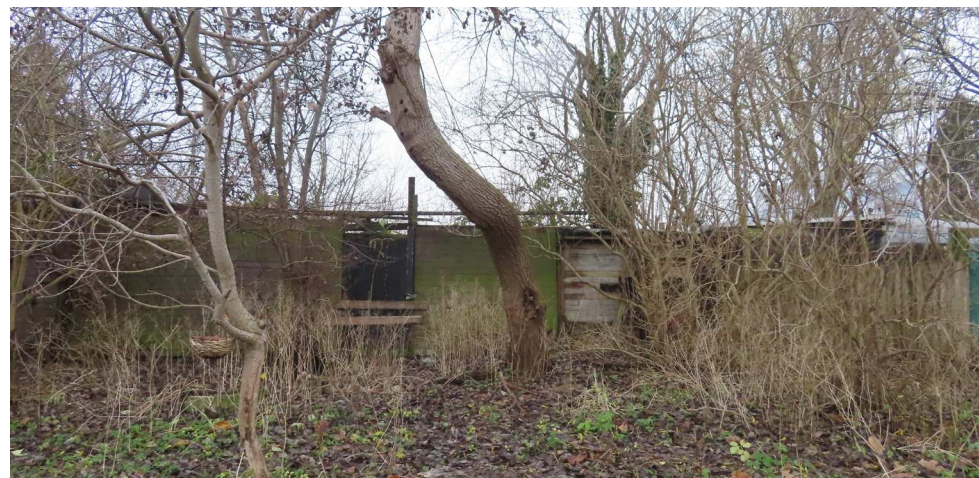
*Baneterrænet og Kløvermarken har altid vendt ryggen til hinanden, fordi de orienterer sig forskelligt og har hver sin historie. Det udtryk bør fastholdes fremover i en elegant form.*

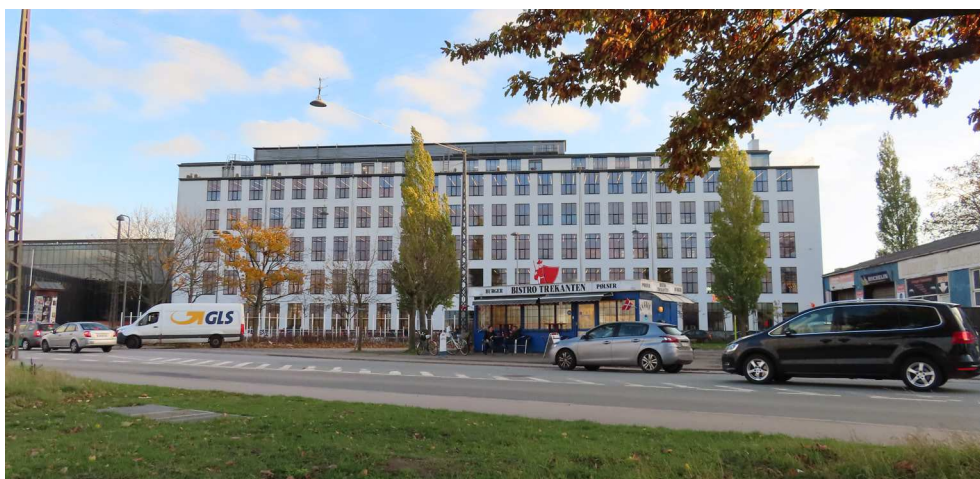
*Ved Prags Boulevard åbner terrænet sig med mere spredt bebyggelse. Philips' gamle bygning var én af de første til at få sit eget sidespor til Amagerbanen.*

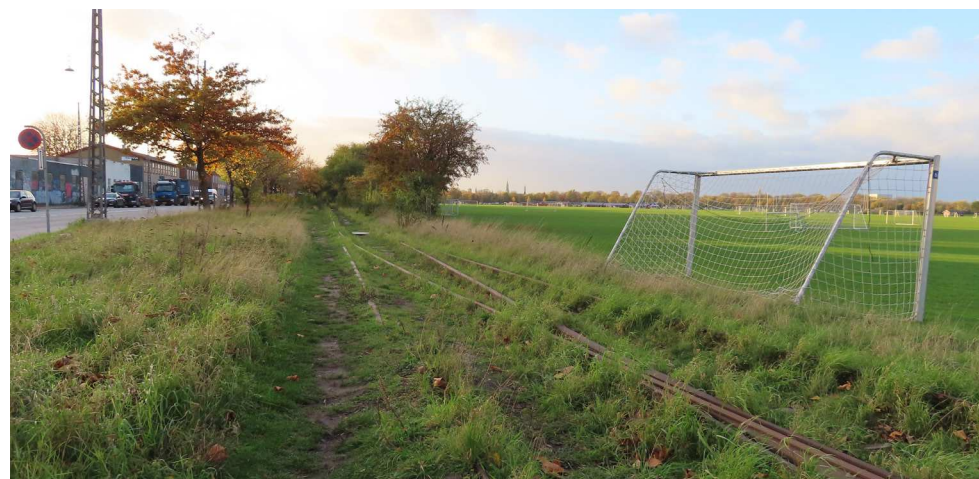
*Nærheden mellem baneområdet og Kløvermarken er der. Men udtrykket og den rekreative oplevelse er vidt forskellige.*
