From: Joanna Mai Skibsted
Sent: 13. marts 2017 13:15
To: Fællespostkasse Vanløse Lokaludvalg; Julie Wolfsberg Oscilowski
Cc: Tine Lund-Hansen; Karen Lind Lauritzen
Subject: Kortlægning af tilgængelighedstiltag i Vanløse
Attachments: Stamblad_Vanløse_A4_v1.docx; Metode_02.03.2017.docx

6. Vanløse

Metodebeskrivelse

Kortlægning af tilgængelighedsruter - Udkast

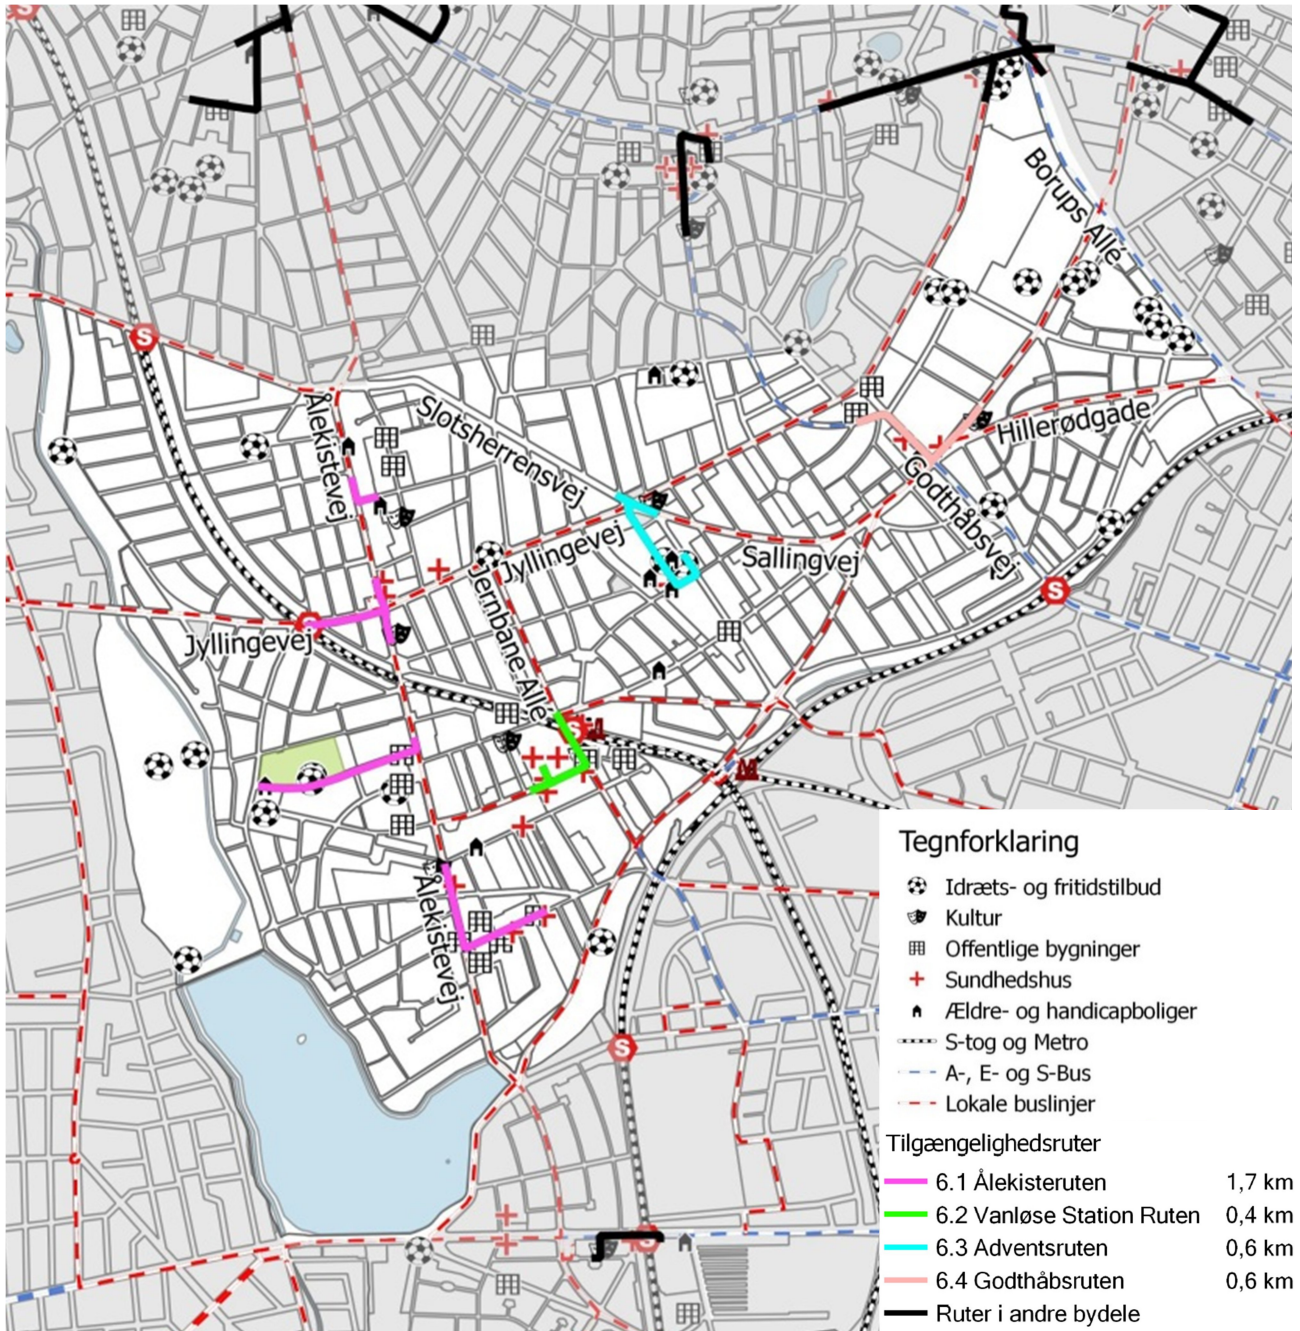
Figur 1. Oversigtskort over ruter og rejsemål

Resultaterne fra kortlægningen af Vanløse præsenteres på følgende sider. Kortlægningen indeholder et oversigtskort med de udpegede tilgængelighedsruter og rejsemål i bydelen, som fx tog- og metrostationer, offentlige- og kulturelle institutioner, rekreative formål samt ældre- og handicapboliger. Herefter beskrives hvilke tilgængelighedsbarrierer, der er registreret på tilgængelighedsruterne samt en prioritering af ruterne. Sidst beskrives løsningsforslag til barriererne i Vanløse samt et anlægsoverslag.

Kortlægningen viser, at der i Vanløse er 85 rejsemål. Tilgængelighedsruter er udpeget på baggrund af de vigtigste rejsemål. Ruterne kan være opdelt, hvor det er muligt at tage den kollektive trafik mellem rejsemålene, hvis man skal besøge andre rejsemål på ruten. Der er 40 rejsemål på ruterne, hvoraf 18 er de vigtigste rejsemål som fx Vanløse Station, Vanløse Metro, Klub 3 Blindeinstitut, Frederikshøj Skole, specialskoler, læger, biblioteker og aktivitets- og plejecentre. I Tilgængelighedsplanen kan du læse mere om de udpegede rejsemål.
