## §3 Besigtigelser (Alle naturtyper, 2010-)

**Ansvarlig Institution:** Rambøll Danmark A/S

**Sted:** Dyvekeskolen sø

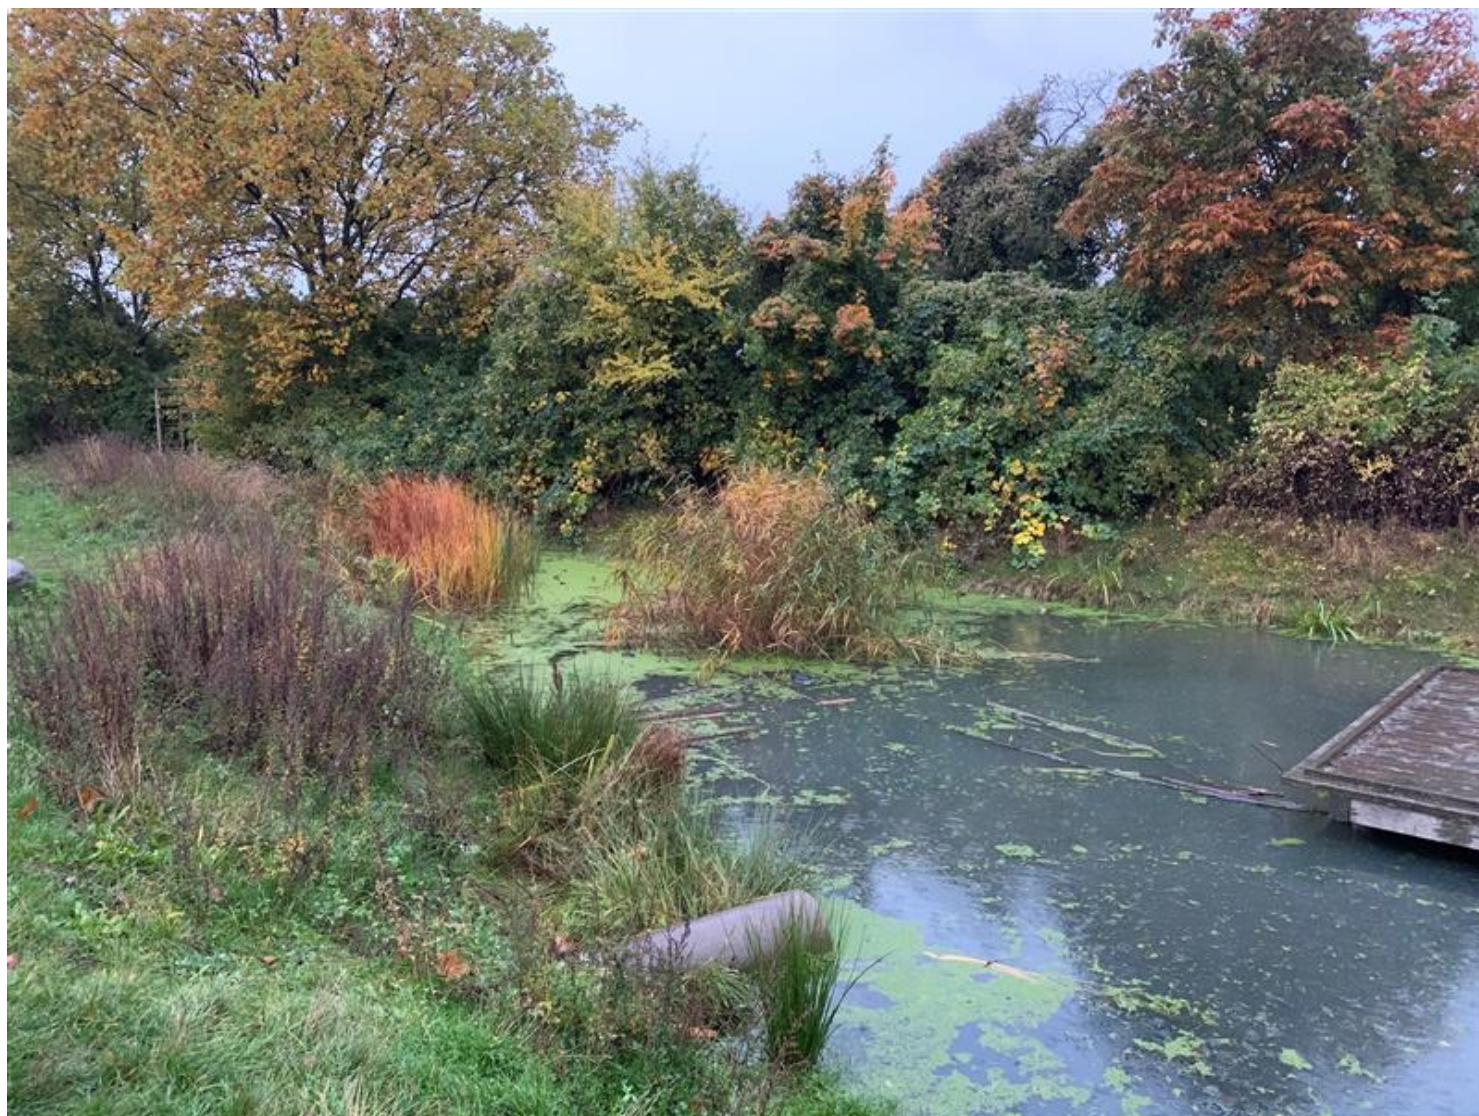
[2](#)

Mindre LAR-sø i tilknytning til skole. Søen bærer præg af at blive brugt af skolens børn. Stejle brinker og skygge fra høje træer på sydsiden. Der er et naturligt forekommende dyre- og plante i et tidligt successtadsstadium som følge af, at søen er anlagt for få år siden.
