Bilag 5 – Eksisterende forhold, visualiseringer og tværsnit

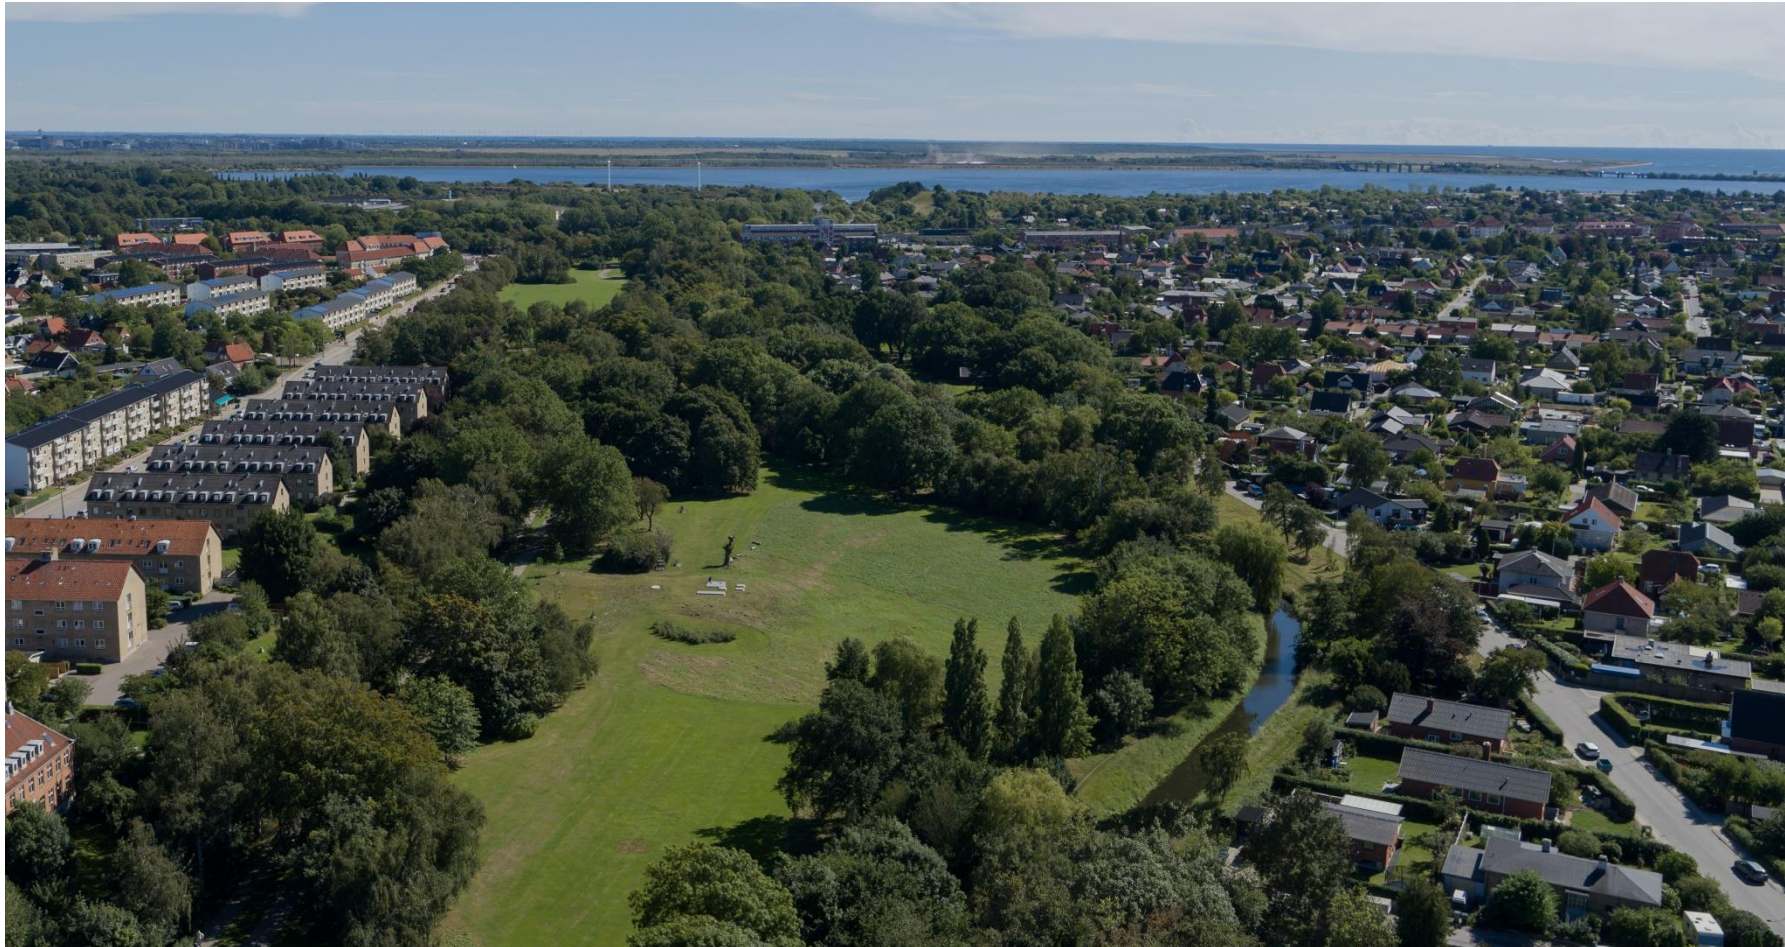
Dronefoto, 2020, Aesthetica

Eksisterende forhold: Kig udover den sydlige del af Vigerslevparken, som den er i dag: Harrestrup Å løber i et bredt lige forløb i parkens kant. I store dele af parken er åen ikke synlig for parkens brugere, det gør sig også gældende i denne del.

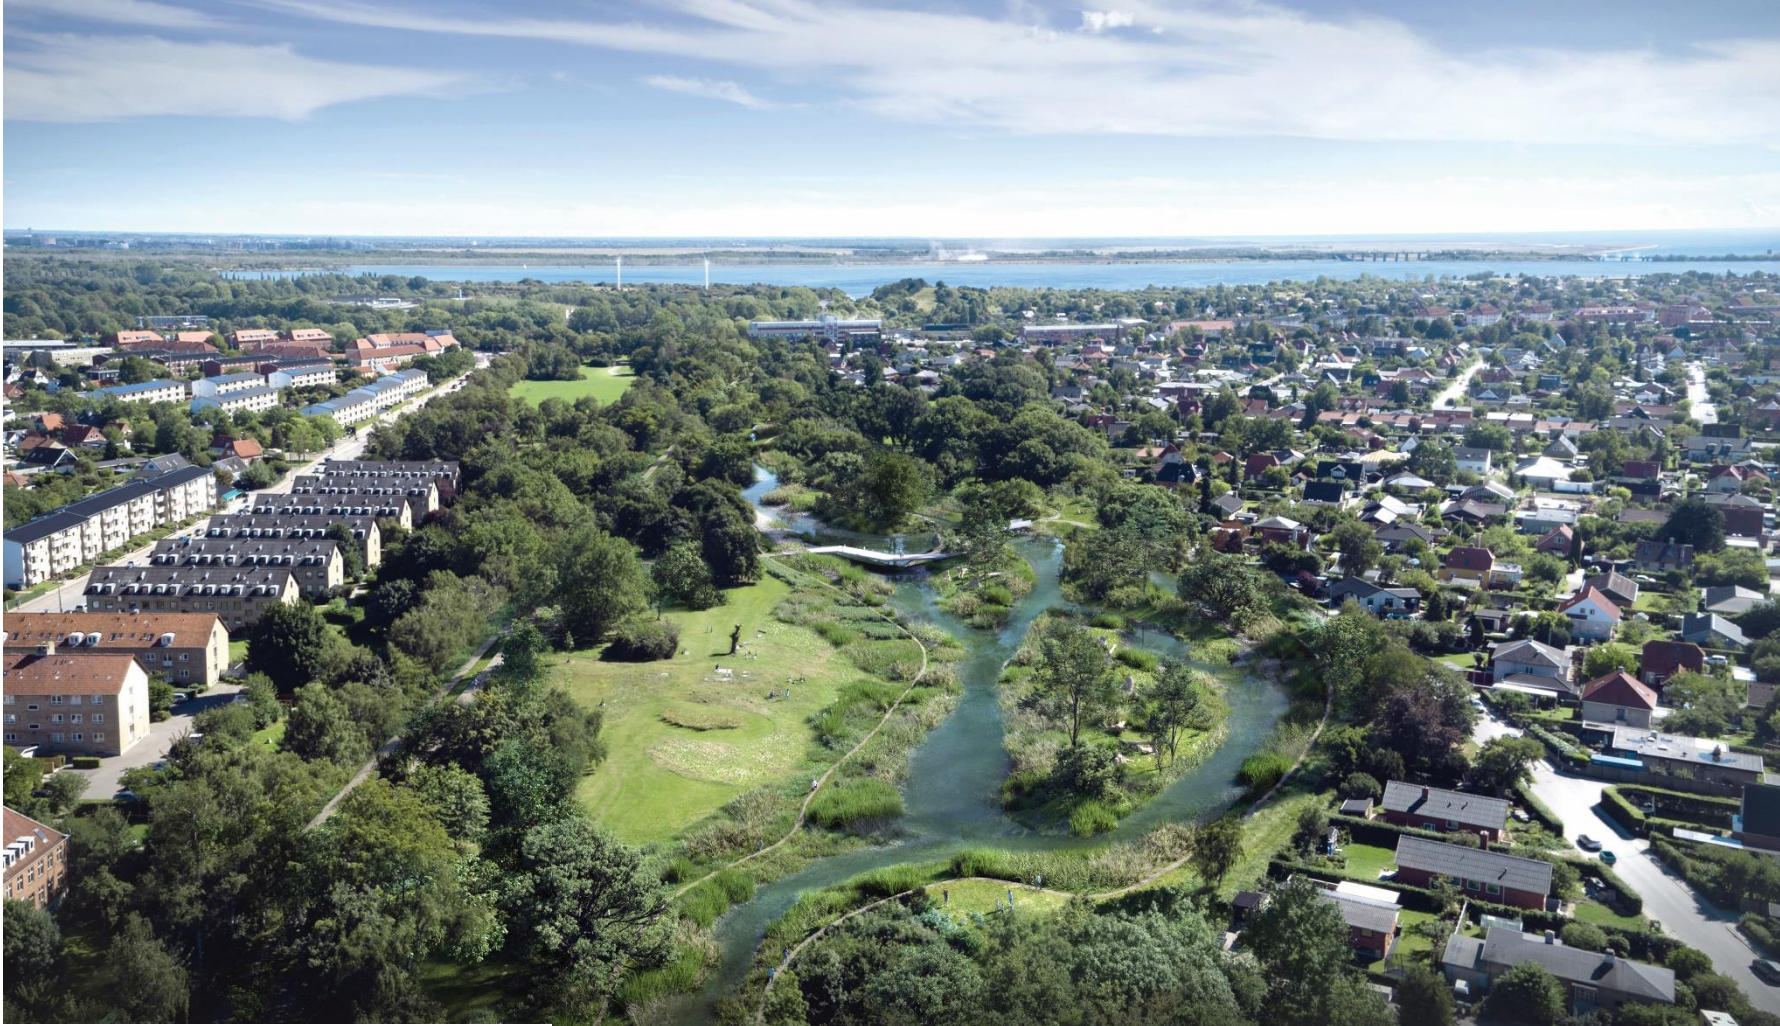
Visualisering er udarbejdet af SLA og Aesthetica

Fremtidige forhold, visualisering: Visualiseringen viser vandløbet ved en normal vandstand. Åen er udvidet og å-tracéet slynget i et mere naturligt forløb. I skybrudssituationer sikrer terrænbearbejdnings, at oversvømmelser fra åen holdes i parken. Visualiseringen viser området, hvor beplantningen er vokset til efter anlægsarbejderne er afsluttet efter en årrække.

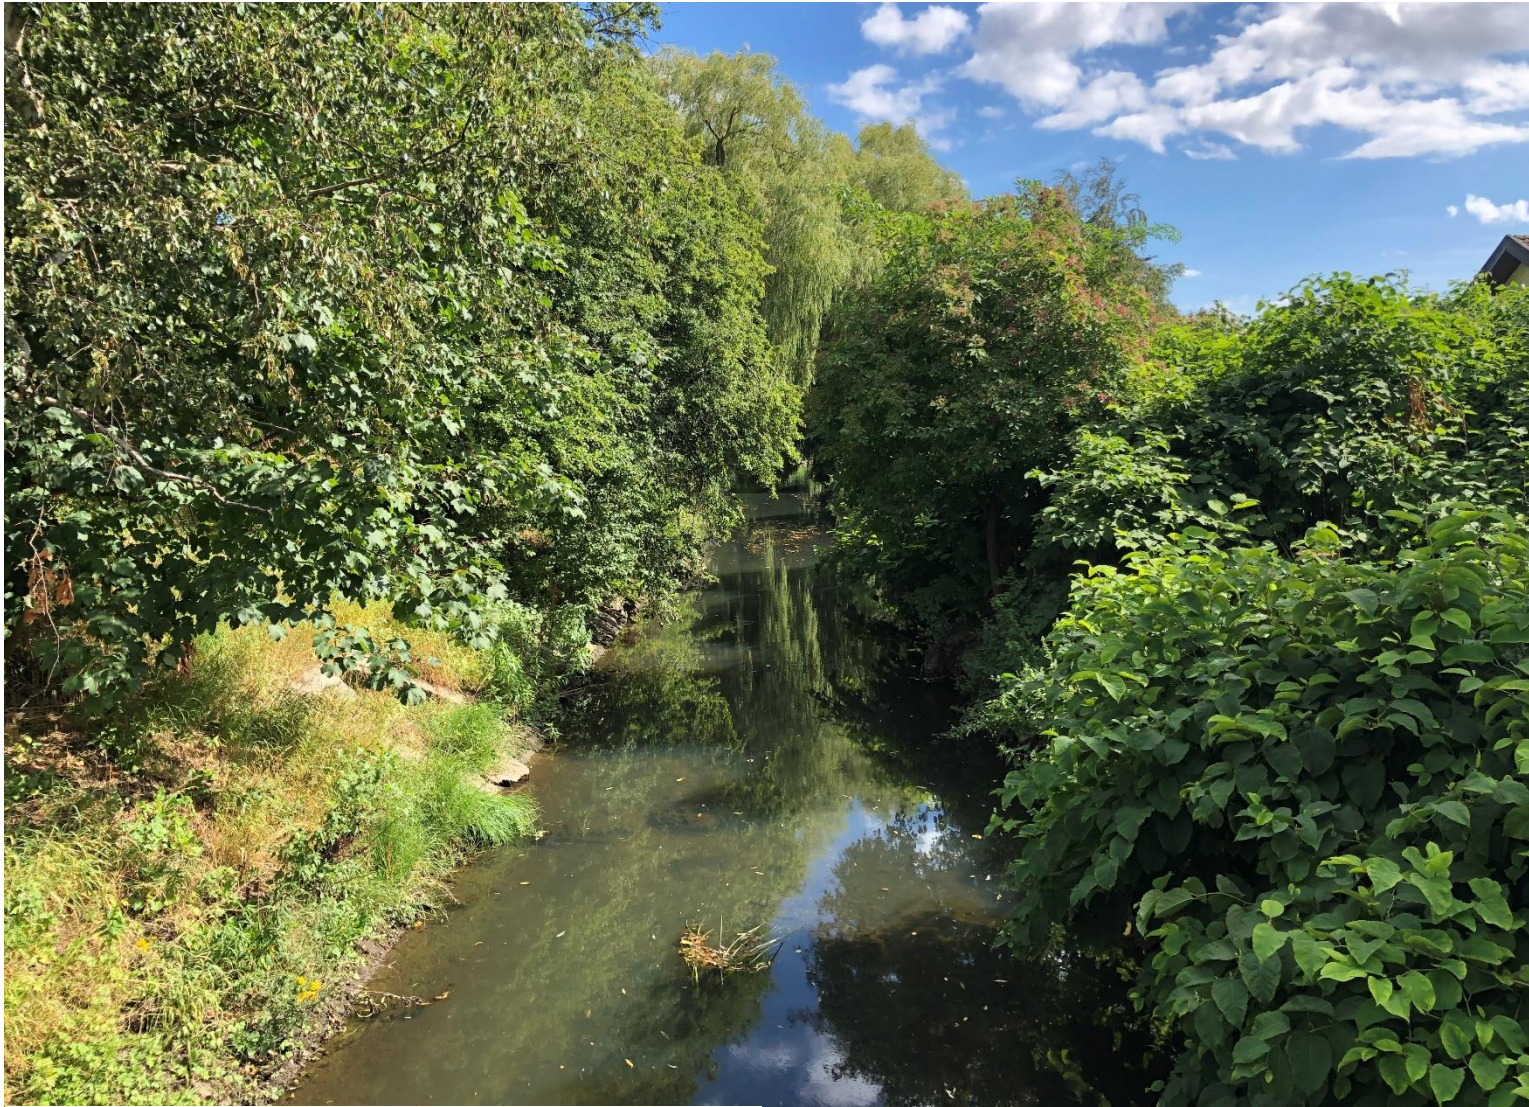
Foto, 2020, Teknik- og Miljøforvaltningen, Københavns Kommune

Eksisterende forhold: Normal vandstand i Harrestrup Å

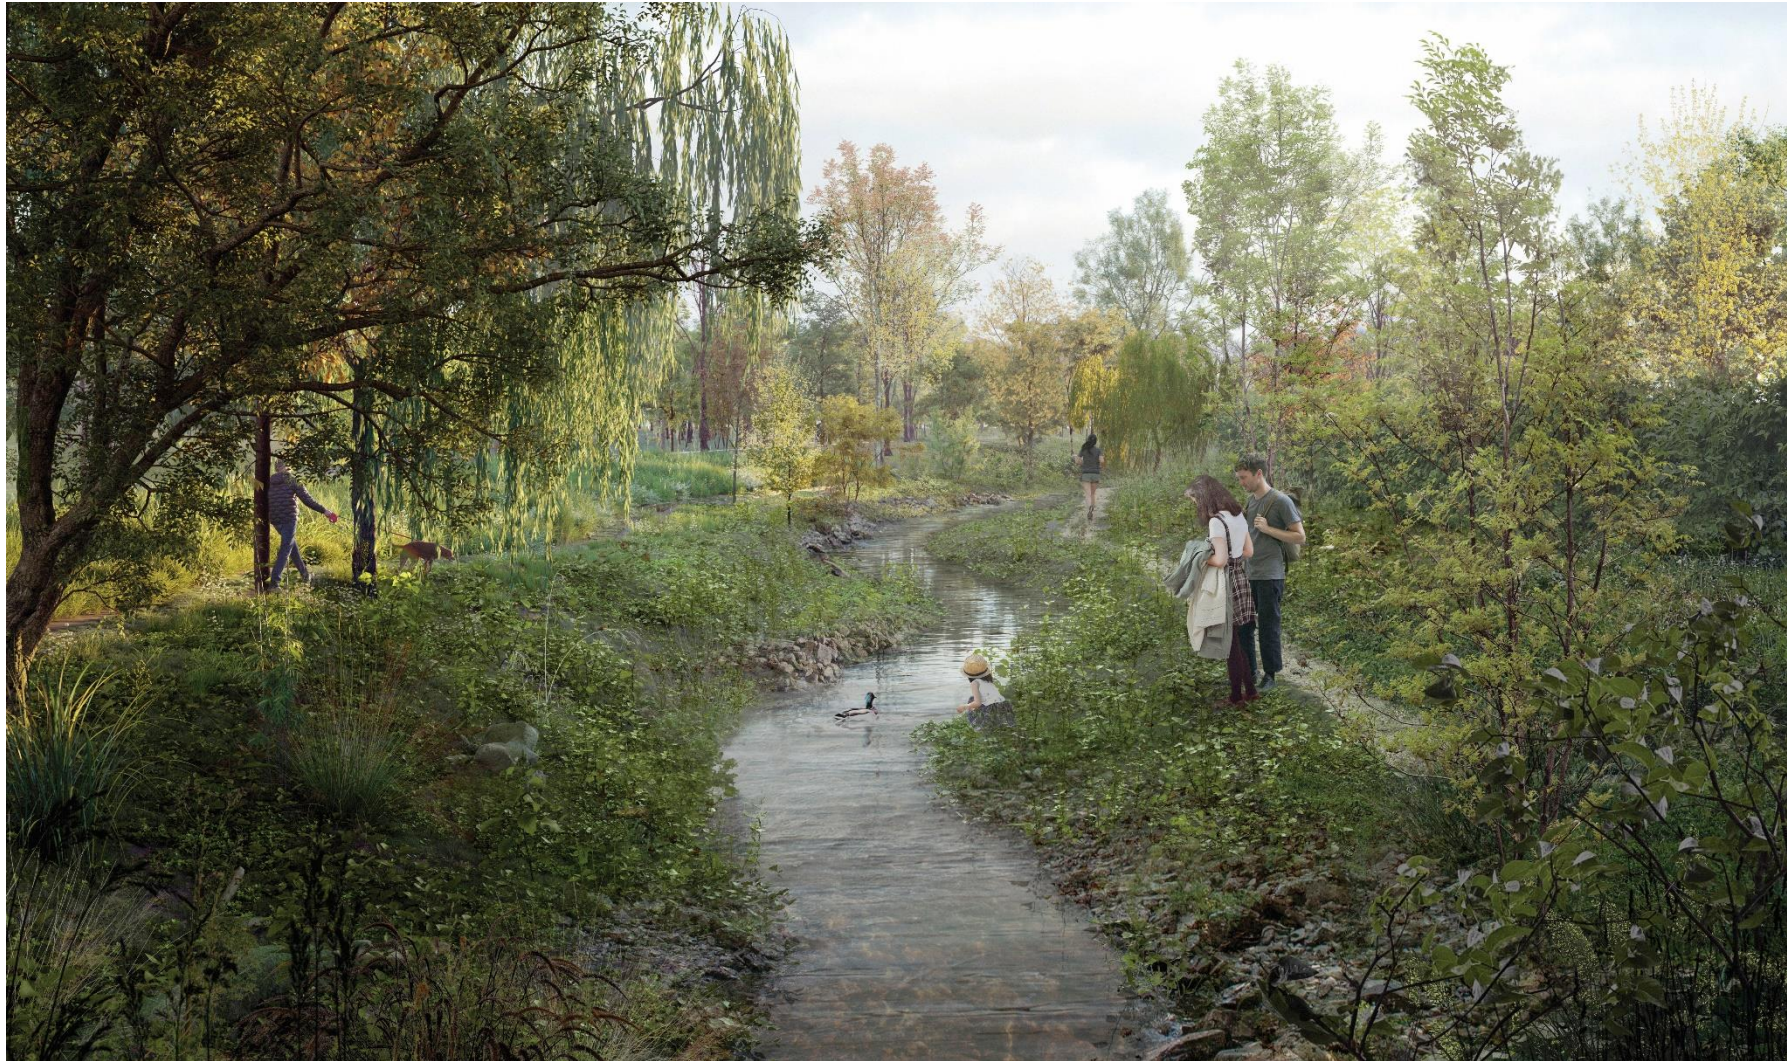
Visualisering er udarbejdet af SLA og Aesthetica

Fremtidige forhold, visualisering: Visualisering ved normal vandstand i åen

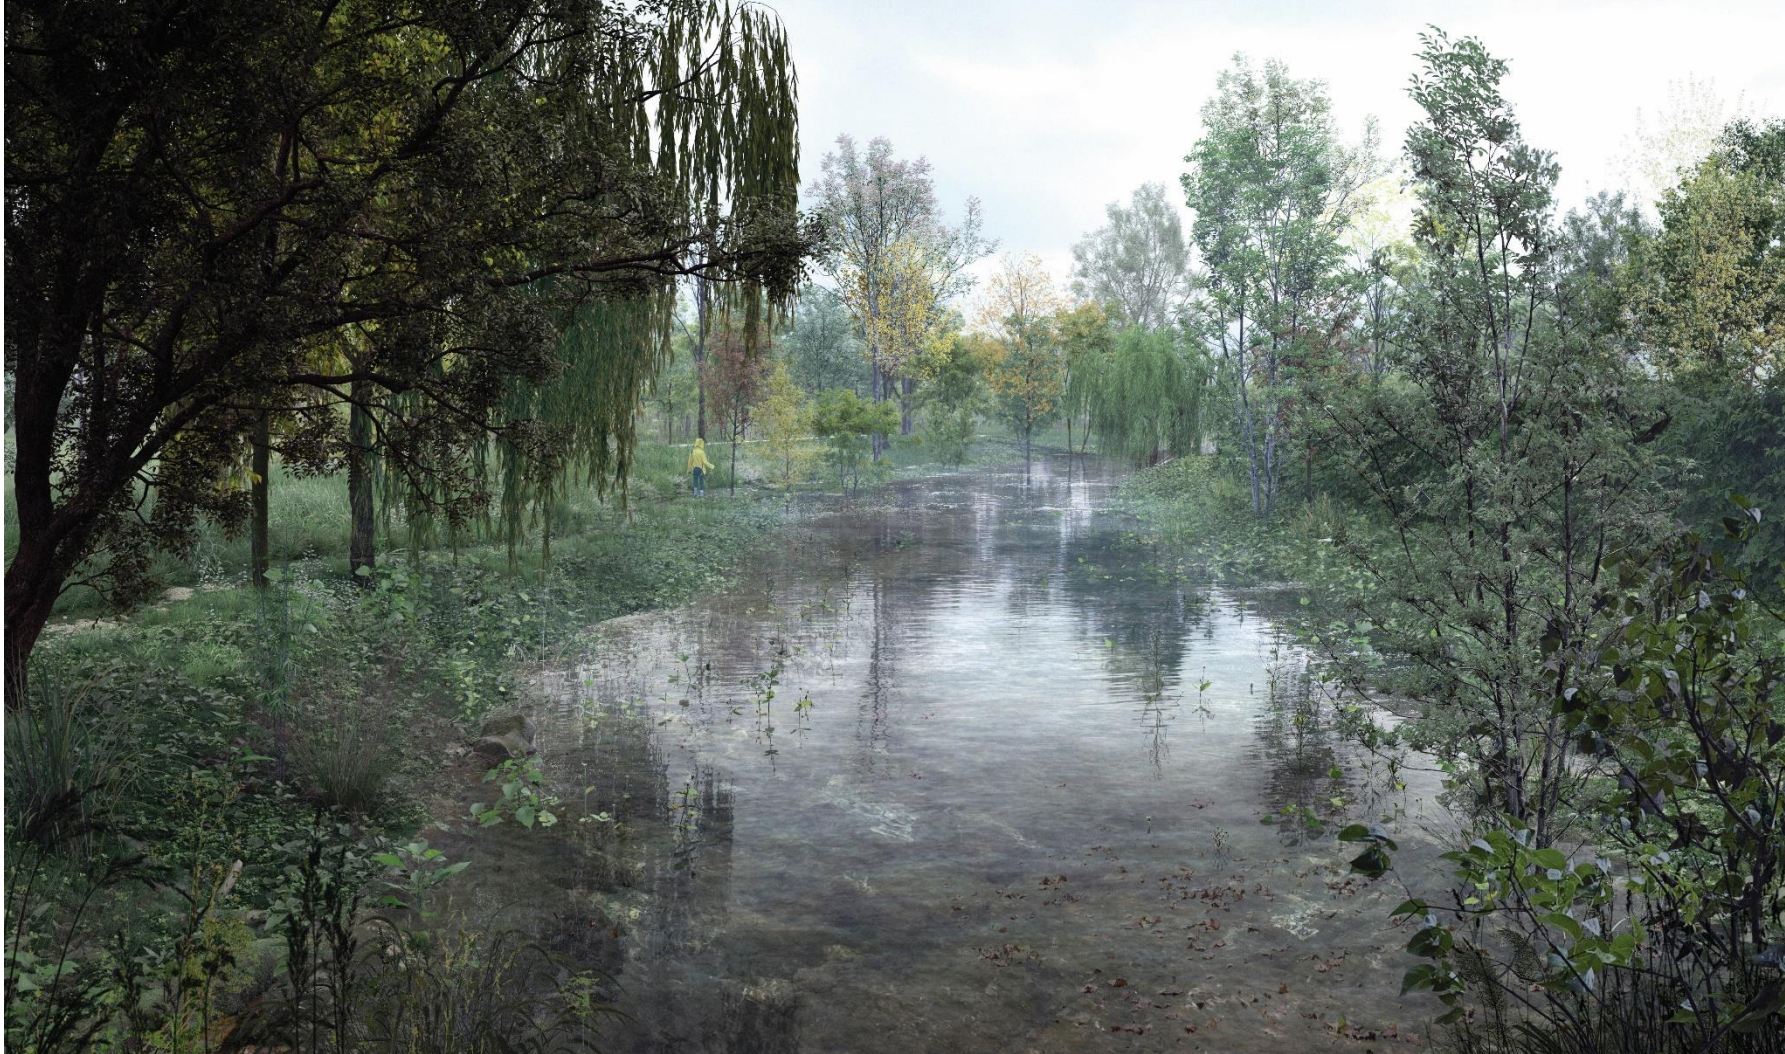
Visualisering er udarbejdet af SLA og Aesthetica

Fremtidige forhold, visualisering: Maksimal vandstand i åen inden den går over sine brinker og inden oversvømmelsesarealerne i parken tages i brug.

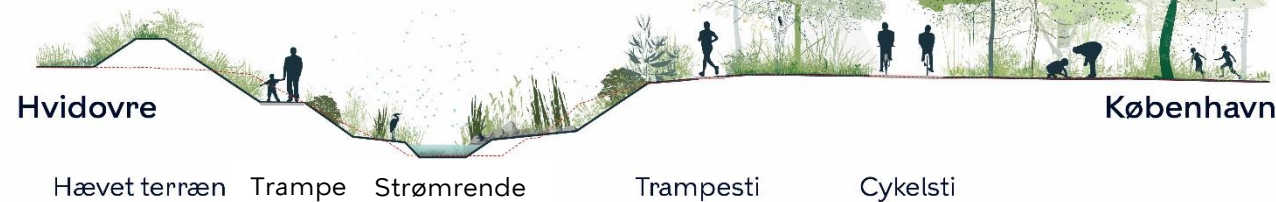
Set fra siden

Principsnit, set fra siden og fra oven: Hverdagssituation og maksimal vandstand i åen inden den går over sin brink

Normal vandstand i åen

Eksisterende terræn

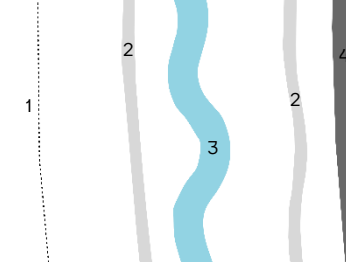
Set fra oven

Normal vandstand i åen

- 1) Toppen af det hævede terræn
- 2) Trampesti
- 3) Strømrrende
- 4) Cykelsti

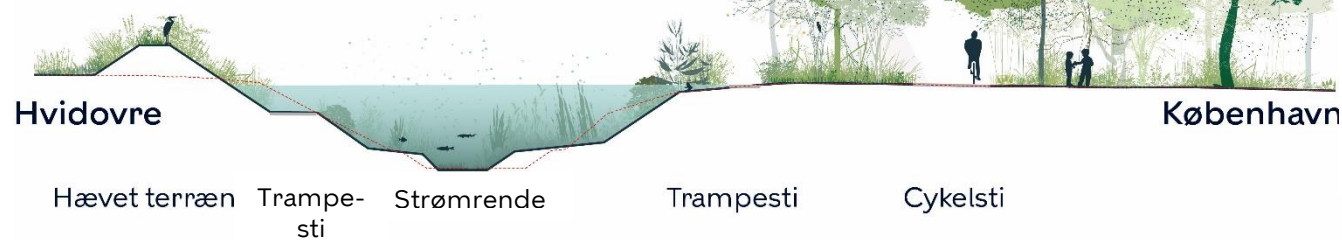
Set fra siden

Maksimal vandstand i åen inden den går over sin brink og inden oversvømmelsesarealerne i parken tages i brug.

Eksisterende terræn

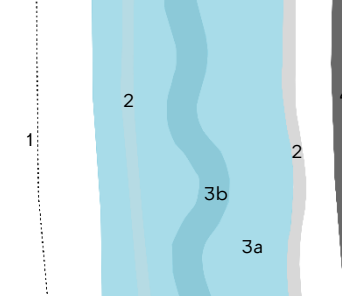
Set fra oven

Maksimal vandstand i åen

- 1) Toppen af det hævede terræn
- 2) Trampesti
- 3a) Maksimal vandstand i åen
- 3b) Strømrrende
- 4) Cykelsti
