9. Amager Øst

Resultaterne fra kortlægningen i Amager Øst præsenteres på følgende sider. Kortlægningen indeholder et oversigtskort med de udpegede tilgængelighedsruter og rejsemål i bydelen, som fx tog- og metrostationer, offentlige- og kulturelle institutioner, rekreative formål samt ældre- og handicapboliger. Herefter beskrives hvilke tilgængelighedsbarrierer, der er registreret på tilgængelighedsruterne samt en prioritering af ruterne. Sidst beskrives løsningsforslag til barriererne i Amager Øst samt et anlægs-overslag.

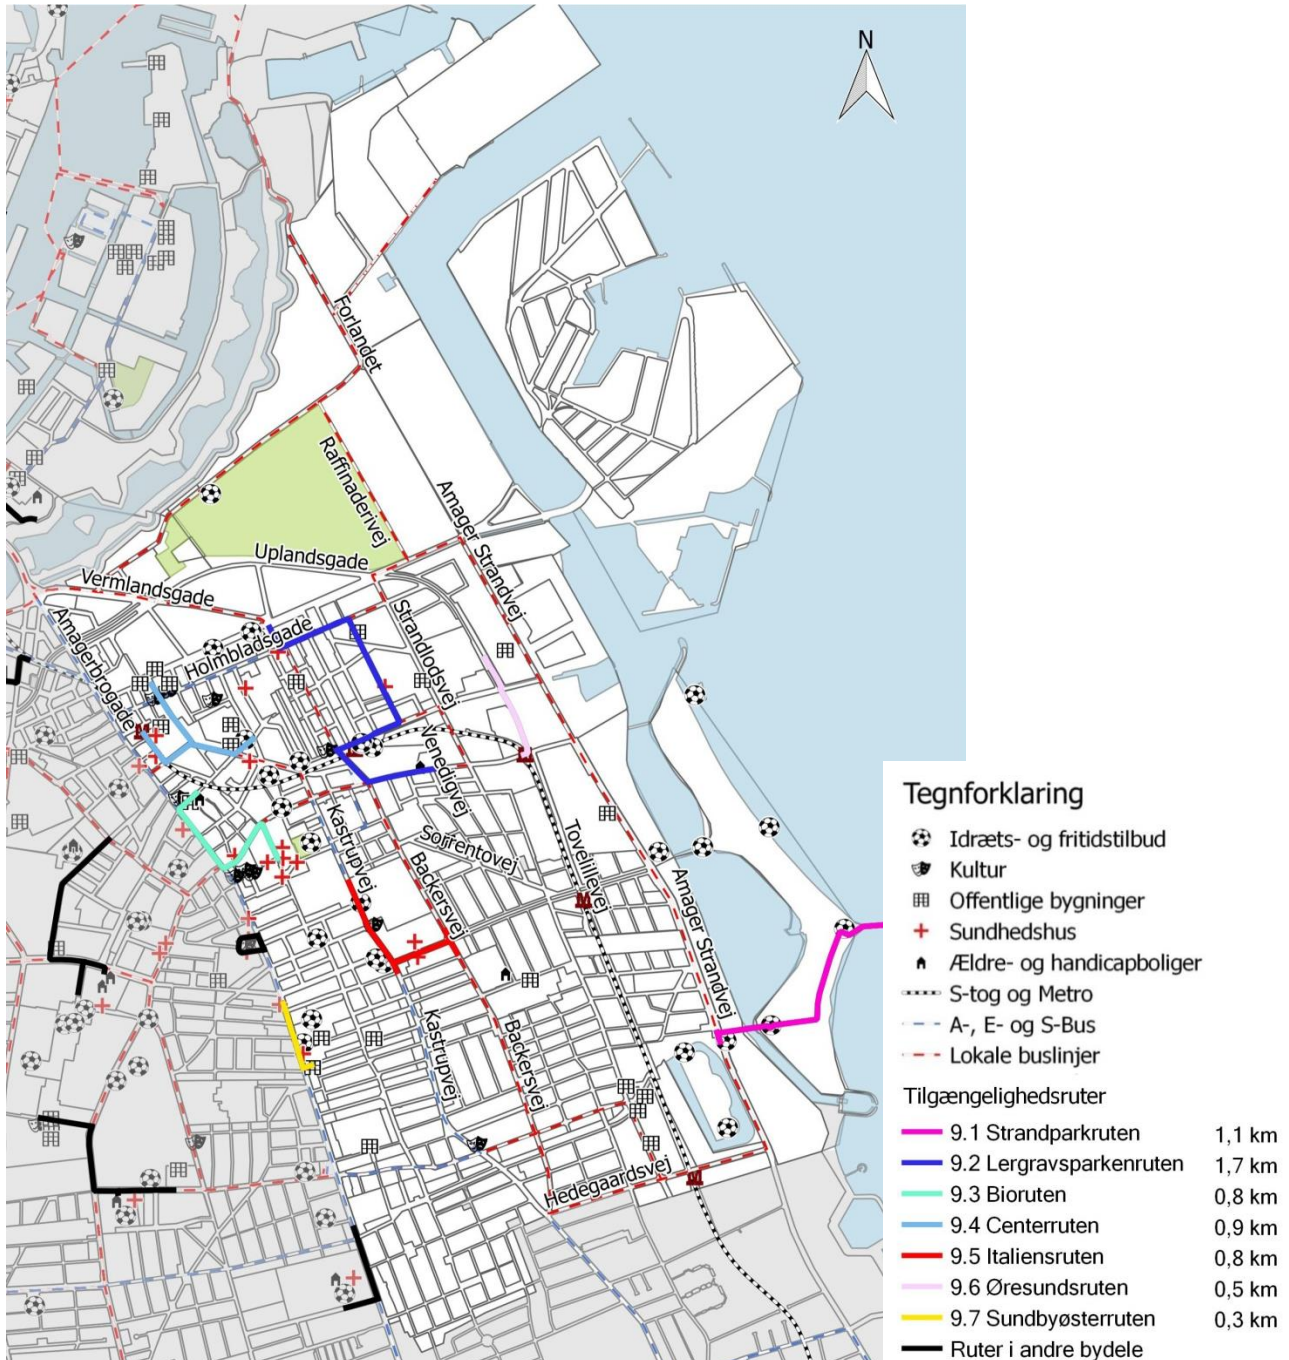
Figur 1. Oversigtskort over ruter og rejsemål

Kortlægningen viser, at der i Amager Øst er 82 rejsemål. Tilgængelighedsruter er udpeget på baggrund af de vigtigste rejsemål. Ruterne kan være opdelt, hvor det er muligt at tage den kollektive trafik mellem rejsemålene, hvis man skal besøge andre rejsemål på ruten. Der er 45 rejsemål på ruterne, hvoraf 17 er de vigtigste rejsemål som fx Amager Centret, Amager Strandpark, Tiøren Park, Amager Hospital, Klub 5 Blindeinstitut, specialskoler, lægehuse, biblioteker.
