Søerne i Brønshøj-Husum

- miljøtilstand og handlemuligheder

NOTAT
August 2015

BRØNSHØJ-HUSUM
LOKALUDVALG

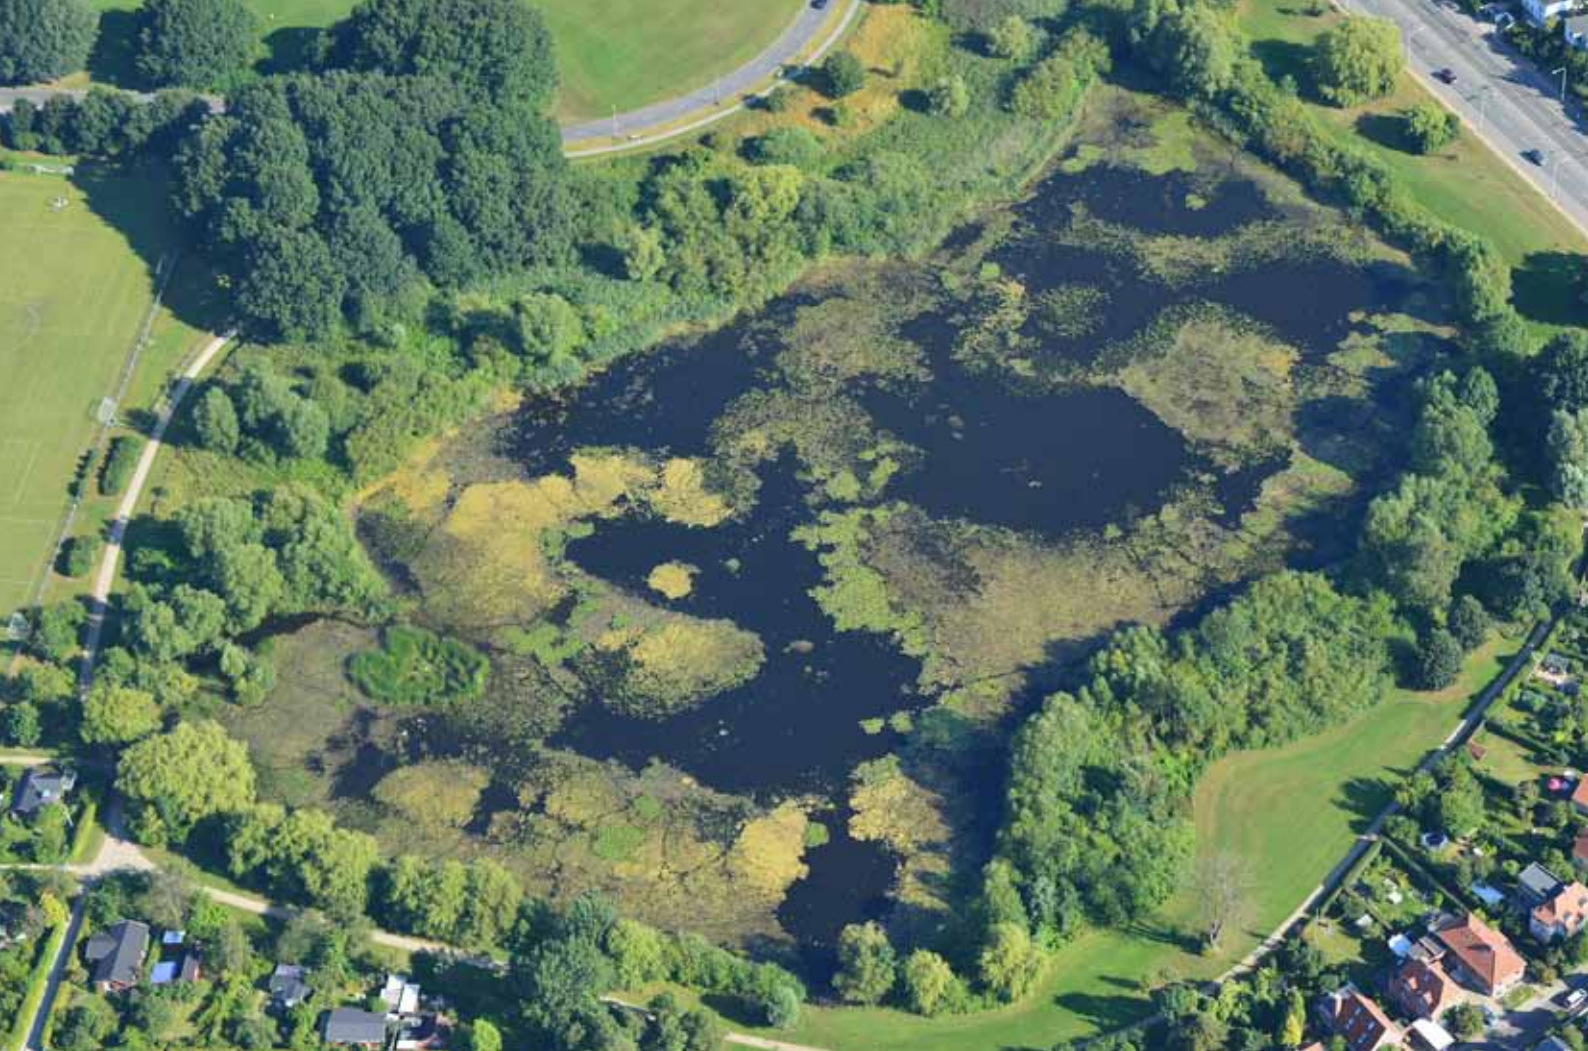
Kirkemosen 2012. Skråfoto fra kkkkort

”Kirkemosen har ændret karakter fra en algegrøn til en klarvandet sø med et stærkt faldende fosforniveau siden 2004. Det er nærliggende at tænke at det faldende næringsniveau skyldes kloakeringen af Haveforeningen Brønshøjholm i 2007, der som følge af beboernes stigende benyttelse af området, fik påbud om ophør af ulovlige udledninger. Det klare vand har åbnet muligheden for endnu større udbredelse af undervandsplanter. Plantedækket er dog artsfattigt” (*2)

- Fjernelse af sediment for at skabe større volumen og fjerne næringspuljen.
- Systematisk grødehøstning om efteråret (især af planten tornløs hornblad)
- Kampagne mod ulovligt fiskeri af gedder og aborrer.
- Kratrydning ved fiskepladsen
- Intensiveret naturpleje af engarealerne på Kirkemosen sydvestside
- Eventuelt understøtte dannelse af et helt lokalt naturplejelaug

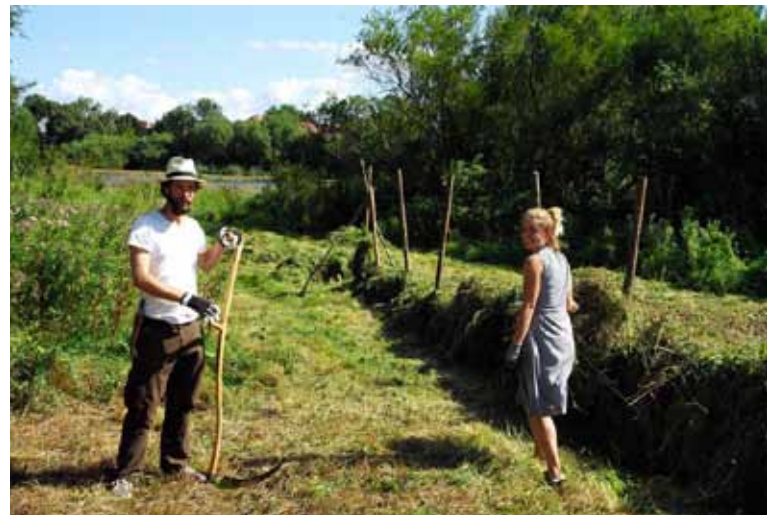
Naturpleje ved Kirkemosen, 2012. Foto: Jens Christian Elle

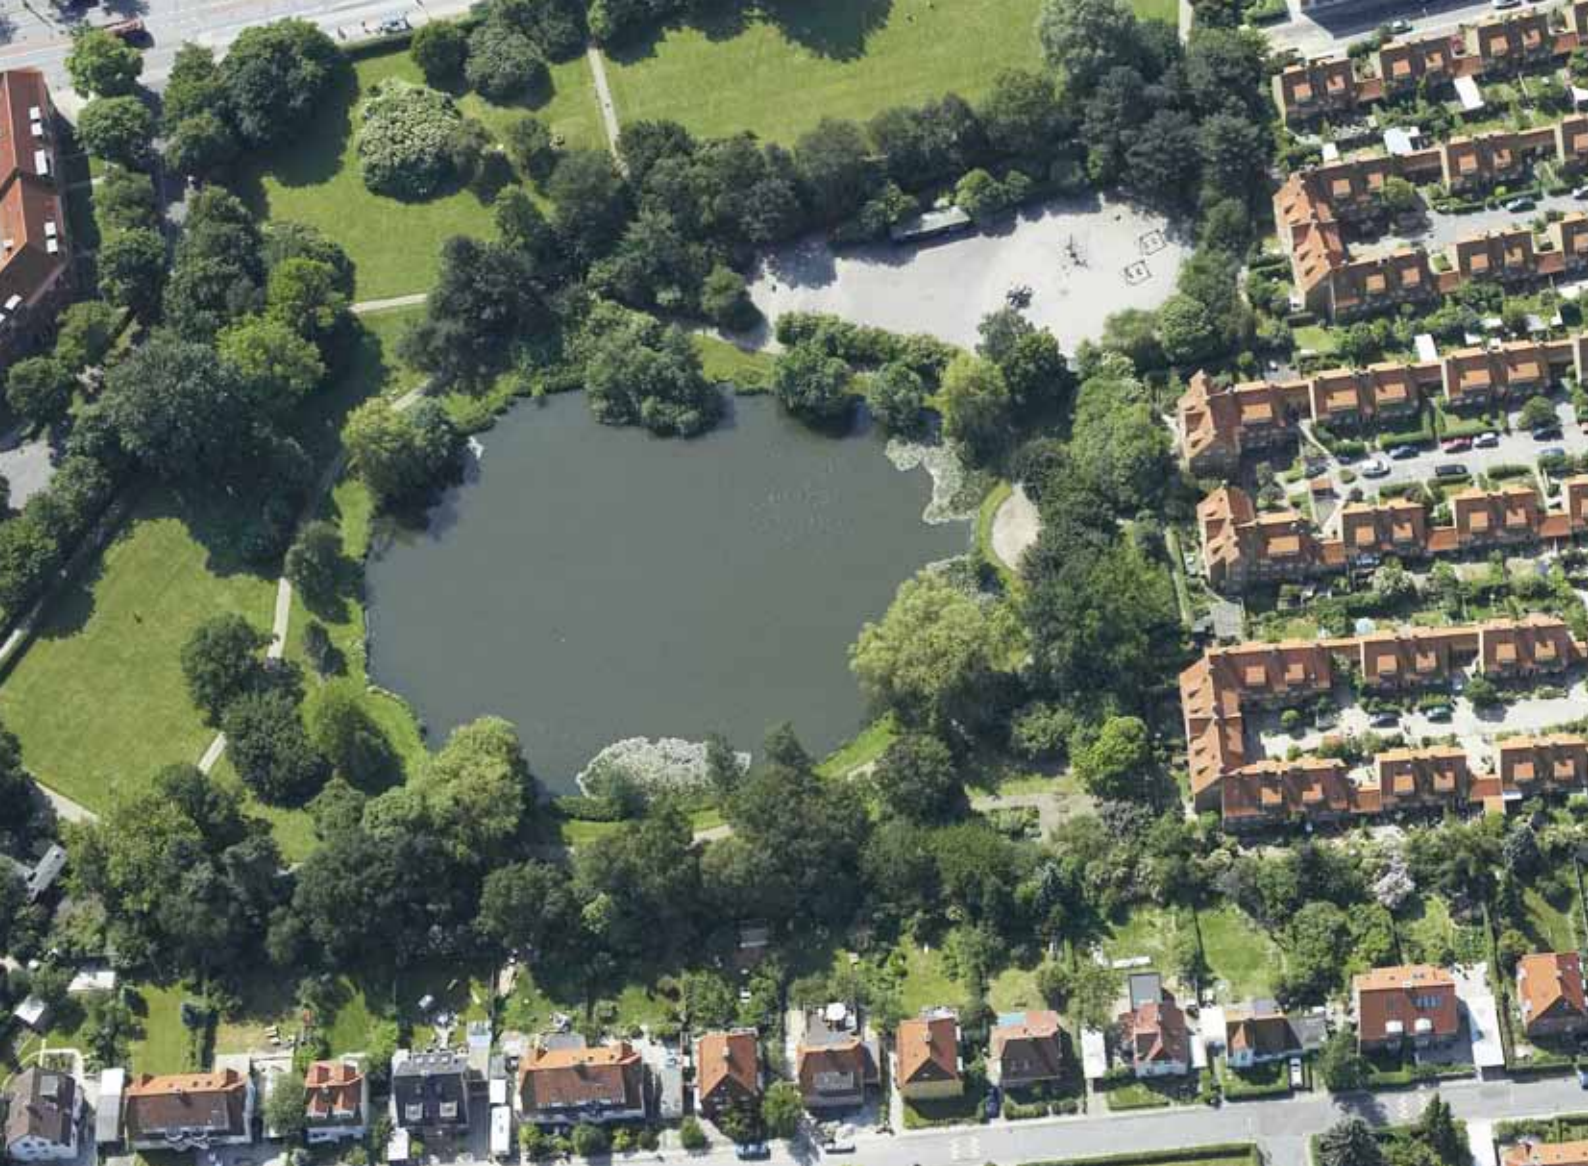
Brønshøjparken 2007 Skråfoto fra kkkort

Brønshøjparken blev anlagt i 1930'erne omkring en lille naturlig sø, Louisehullet, som parkens sø også kaldes. Arealet af søen er opgjort til 0,57 ha og middeldybden er anslået til ca. 1,0 m mens maksimaldybden er ca. 1,5 m. Søen modtager det meste vand fra regnvand og afvandes til kloakken. (FØL 2014, s. 9)

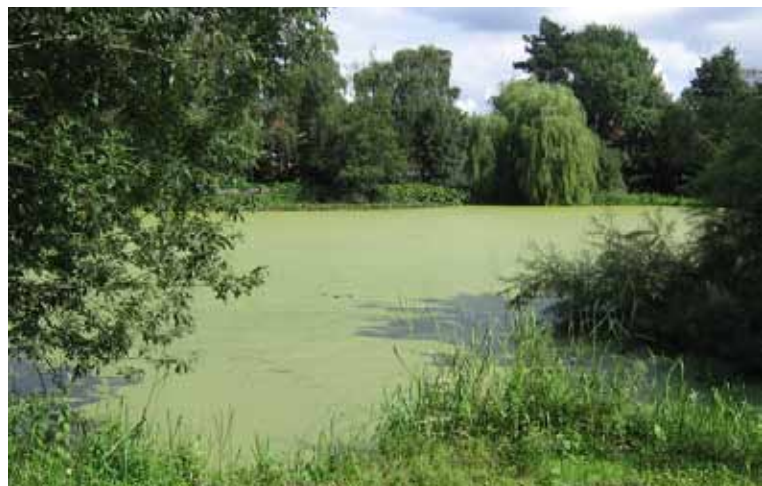
Søen i Brønshøj Parken har gennem årene ofte været plaget af den flerårige flydebladsplante *Liden andemad* som i nogle år helt dækker vandspejlet. Dette er meget typisk for søer med højt næringsindhold. Særligt i sommeren 2011 og 2012 skete der en massiv opblomstring, hvilket meget sandsynligt har været

sammenfaldende med skybruddene i 2010 og 2011, hvor søen fik tilført kloakvand fra det overløb som søen er forbundet til. (*2) Også den store fiskedød, forårsaget af isvinteren 2009/10 kan være med til at forklare den store opblomstring af andemad. (Henrik Carl, 2014)

Andemaden dækkede hele søen i 2011. Foto: Jørgen P. B. Christensen

Som led i en miljøforbedrende indsats blev der i løbet af sommeren 2012 fjernet 3,4 tons andemad, både af hensyn til det æstetiske indtryk men også for at fjerne næringsstoffer fra søen. (*2) Når vandspejlet ikke domineres af andemad som det har været gældende de seneste par år er der stor sandsynlighed for at det meget næringsrige vand i stedet vil fremme algeopblomstring, og deraf følgende lav sigtbarhed.

- Søen afkobles kloaksystemet så der ikke sker overløb i forbindelse med skybrud
- Der fjernes sediment for derved at øge søens volumen og robusthed
- Systematisk grødeskæring og fjernelse af andemad af både æstetiske og miljømæssige hensyn
- Kampagne for stop af fodringen af søens andefugle

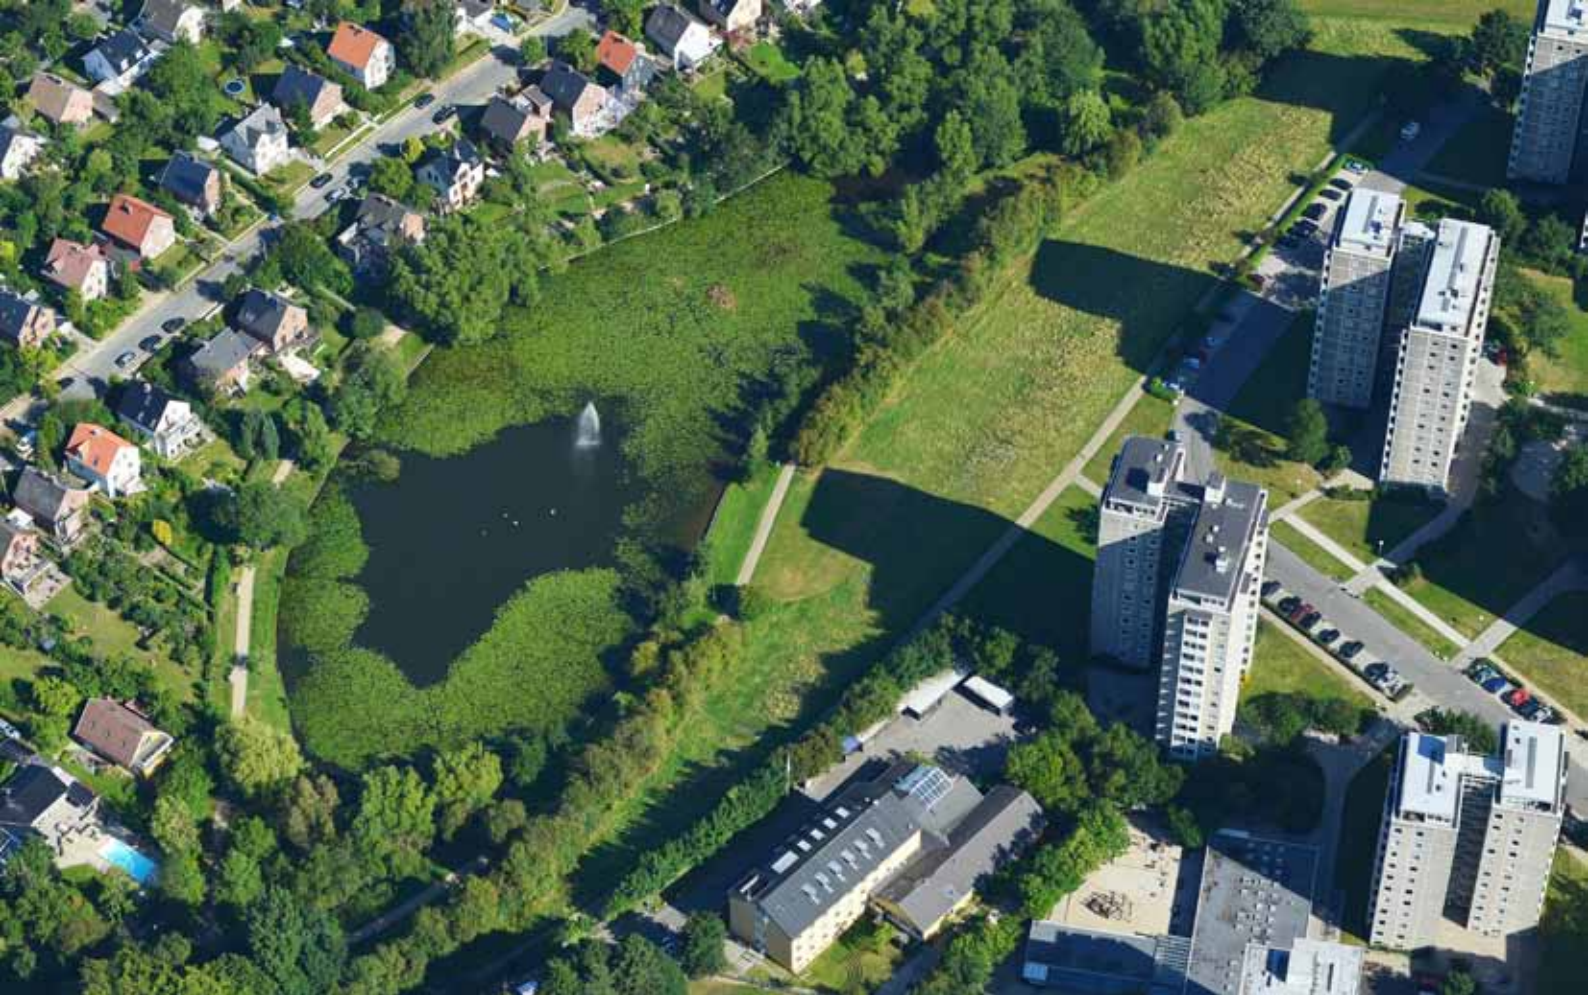
Skråfoto af Degnemosen, kilde:kkekort

Søen er ofte plaget af alger med uklart vand over sommeren, og åkander kan til tider dække en meget stor del af vandpejlet. Søen er præget af sin næringsrigdom med en ringe sigtbarhed, ingen undervandsvegetation, en sparsom og ensidig smådyrsfauna og endelig en tæt fiskebestand domineret af karusser. Selvom mange fuglearter er registreret på lokaliteten er der kun få ynglende fugle i søen.

Selvom et springvand er etableret i søen måles der ofte dårlige iltforhold på bunden af søen. Ikke så sjældent forekommer der fiskedød om vinteren i søen, særligt når springvandet ikke er i funktion (*2)

Fjernelse af bundsediment

Kampagne for stop af fuglefodring af søens andefugle

Høslæt med fjernelse af det afhøstede materiale i græsarealerne. Især skråningerne ned mod Degnemosen ved Bellahøj husene har potentiale til at udvikle en mere spændende flora end den ensformige græsvegetation der findes i dag.

Restaurering af træfaskinerne, der er etableret omkring hele Degnemosen for sikre mod erosion.

Fjernelse af træfaskinerne visse steder omkring degnemosen så der etableres en naturlig overgangszone mellem land og vand. Svingende vandspejl vil gavne ellesump-vegetationen.

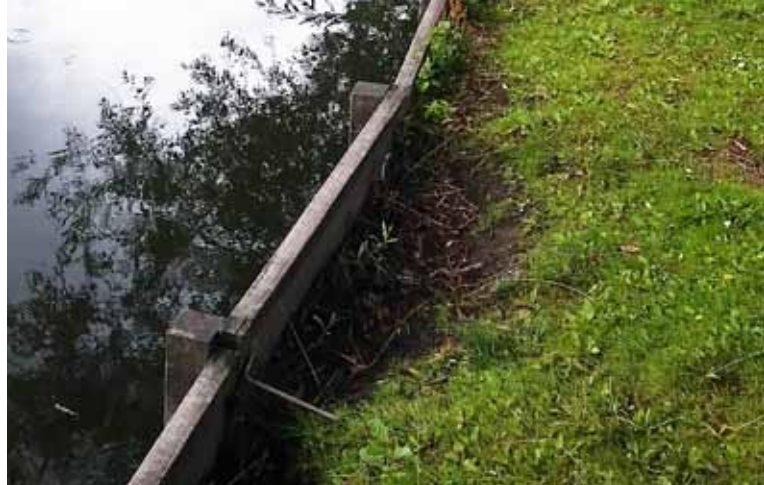
Ødelagt bredsikring

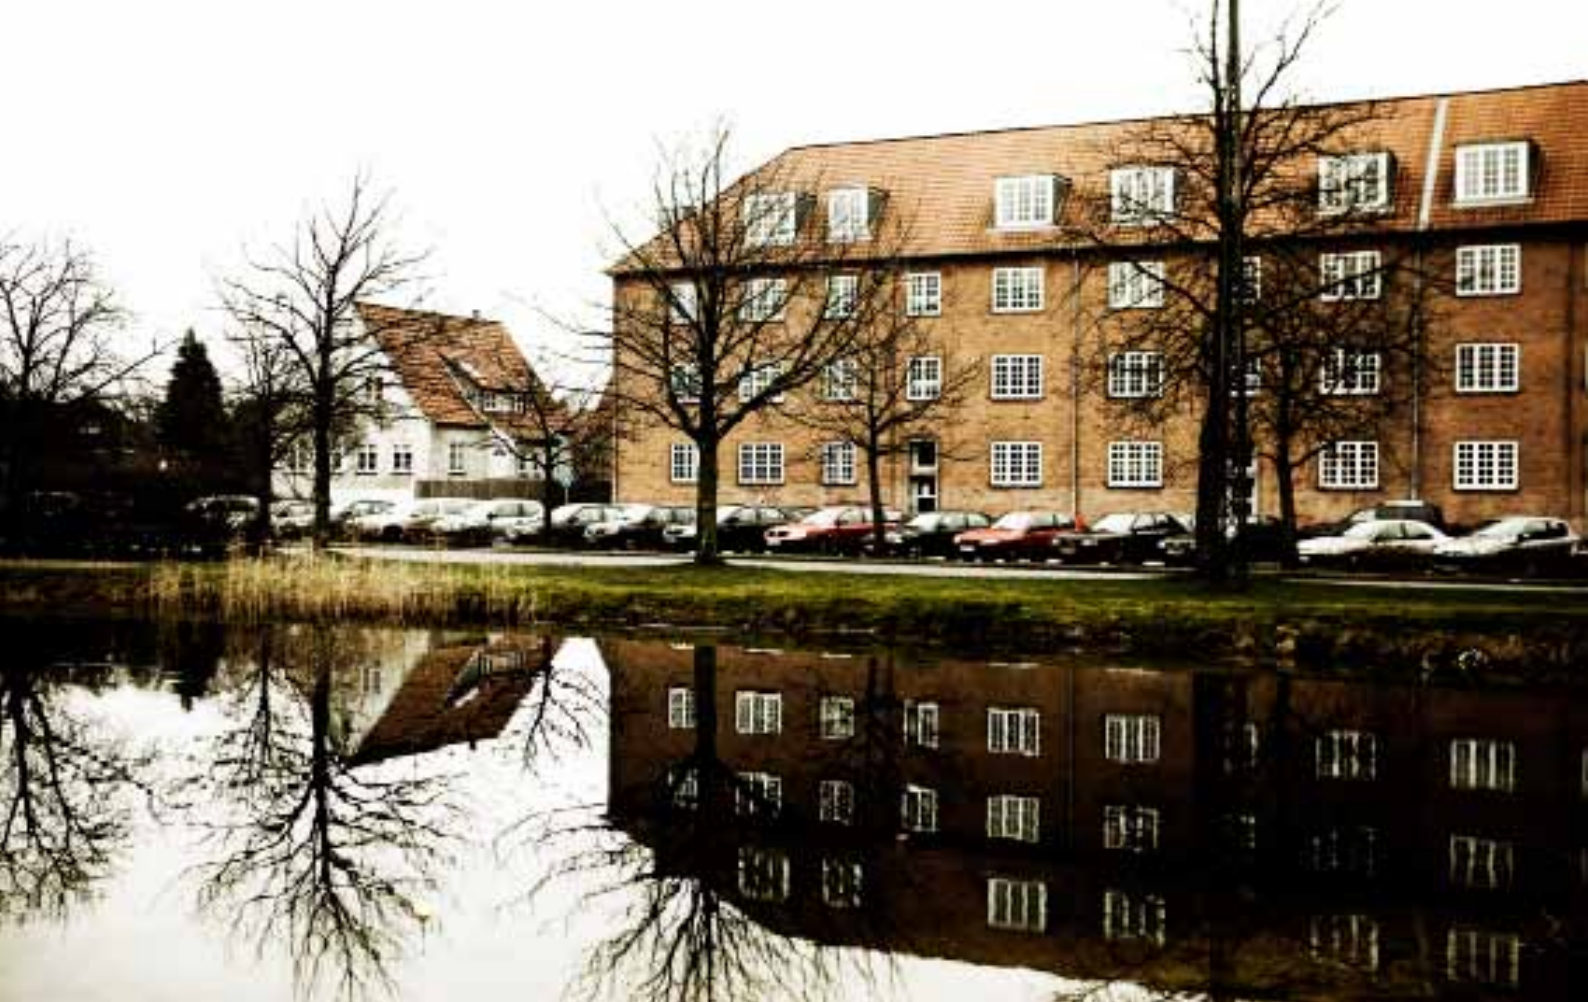
Brønshøj gadekær vinteren 2011. Foto: Thomas Wilhelm

Brønshøj Gadekær er på grund af sin begrænsende volumen et meget sårbart system, der ofte resulterer i fiskedød. Gadekæret gror hvert år til i siv og Kребseklo. Fiskesammensætningen er forbavsende varieret fra år til år, hvilket dels afspejler at gadekæret er udsat når det gælder isvintre og tilgroning, dels at der bliver udsat fisk, herunder guldfisk.

En større vandvolumen vil skabe et mere robust økosystem.

Årligt beskæring / fjerne af siv og vandplanter

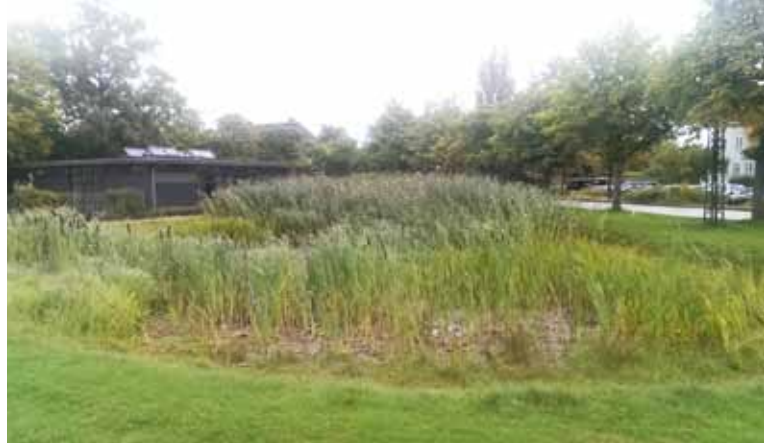
Brønshøj Gadekær Juli 2014, Foto: Jens Christian Elle

Sivene i gadekæret bliver op til vintersæsonen skåret ned for dels at holde tilgroningen i ave, dels for at forberede gadekæret til eventuelt skøjteløb.
