Mærkeordningen God Adgang

Thorvaldsens Museum

Genbesøg december 2017

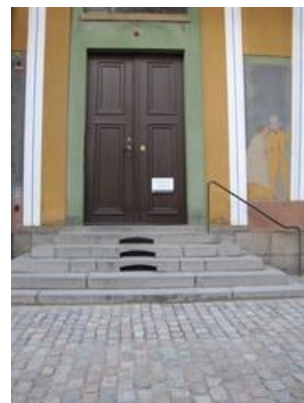
2.1.1 Hovedindgangen til Thorvaldsens Museum

2.1.1.2-A Er adgangen uden niveauspring

Nej

2.1.1.4-B Er dørtrinnet udlignet

Hvis det på et tidspunkt bliver muligt at ændre på hovedindgangen, så der bliver niveaufri adgang, skal man også huske dørtrinnet i indgangsdøren. I dag er dørtrinnet 5 cm højt. Hvis ikke det kan fjernes eller reduceres til maks. 2,5 cm højde, anbefales det, at man indtænker korte ramper (30-40 cm) på begge sider, så det bliver lettere at komme over med hjul på eksempelvis en rollator.

Det anbefales at der i museets udviklingsplaner indtænkes en løsning der kan give adgang på en anden måde end via trapperne ved den nuværende hovedindgang. Der findes i dag flotte løfteplatforme som kan indbygges i eksisterende trapper - eksempelvis den store trappe langs hele den ene side af bygningen eller der kan måske etableres en alternativ indgang via elevator gennem kælderindgangen på bagsiden af bygningen. Det anbefales at hente inspiration fra Bode museum i Berlin som har haft de samme udfordringer som Thorvaldsens Museum. Man kan se løsninger via dette link:

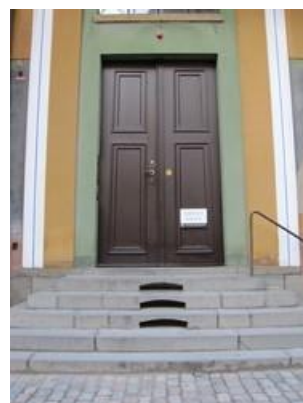
2.1.2 Vandret flade foran indgangen

2.1.2.1-A Findes der en repos foran alle indgangsdøre i samme niveau som det indvendige gulvplan

Nej

Når man etablerer niveaufri adgang skal man have fokus på reposen foran indgangsdøre. Reposen skal være stor nok til at man kan stå/holde på en vandret flade mens man åbne eventuelle døre eller gør sig klar til at passere døren, betjene en lift o.l. Reposen skal derfor være så stor at man min har 150 x 150 cm at bevæge sig på fri af dørens opsving.

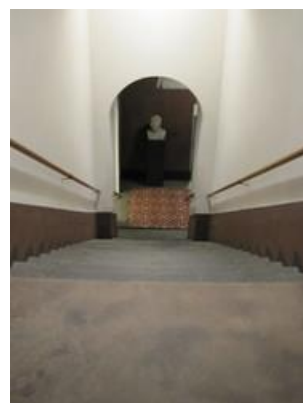
3.4.2 Niveauforskelle på indvendige gange

3.4.2.2-A Er der niveaufri adgang til fælles faciliteter i bygningen

Nej

Thorvaldsens Museum er i tre plan - kælder, højt stueplan og 1. sal. Der er kun adgang via trapper. Det anbefales, at man i museets udviklingsplaner finder en løsning, der kan give adgang til alle etager - enten via løftepladform/elevator inde i den indre gård eller et andet sted, hvor det er muligt at komme igennem til alle tre niveauer. Hvis man på et tidspunkt overvejer en glasfacade eller lignende i inder gården for at beskytte facaden mod vind og vejr, kunne man måske samtidig opsætte en elevator, der kunne passe ind i designet.

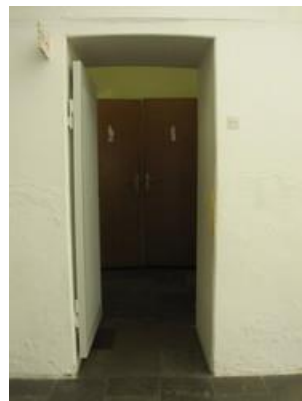
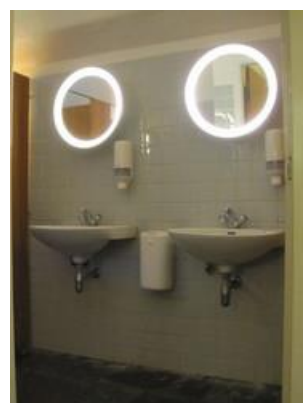
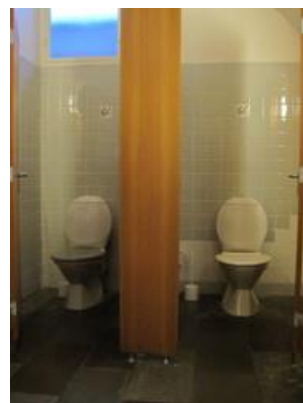
4.1.2 Indretning af publikumstoiletter i kælderen

4.1.2.1-A Angiv fri passagebredde på dør til toilet

60 cm

Publikumstoiletet i kælderen opfylder på ingen områder kravene til et tilgængeligt/handicap toilet. Det anbefales at man i museets udviklingsplaner indtænker et nyt toilet, som opfylder de krav, man i dag forventer til et tilgængeligt toilet. Dette vil som udgangspunkt kræve et rum med indvendige mål på min. 210 x 230 cm. Derudover er der 8 minimumskrav til et tilgængeligt toilet som skal være opfyldt, samt flere anbefalinger til bl.a. anbringelse af sanitet m.m. så man sikrer at flest muligt kan benytte toilettet. Det er vigtigt at huske at alle kan benytte handikaptoiletet, som blot er lidt større end gængse toiletter. Toiletter med plads benyttes også af gæster med kognitive udfordringer som skal have hjælpere med på toilettet, ægtepar hvor den ene skal assistere, ældre der fylder lidt bagtil og som har brug for armstøtter til at rejse og sætte sig, forældre som skal holde øje med små børn osv.

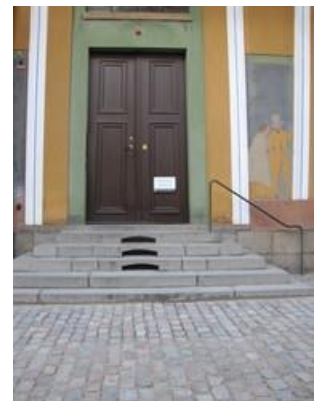
2.1.1 Hovedindgangen til Thorvaldsens Museum

2.1.1.3-A Angiv placering af håndlister

Enkel

Det anbefales at der ved trapper er håndlister i begge sider, så gæster kan vælge den side hvor de har mest kræft når de enten støtter sig eller trækker sig op ved hjælp af håndlisten. Det anbefales derfor at der opsættes en tilsvarende håndliste ved trappen ved hovedindgangen i den side, hvor der i dag ikke er håndliste.

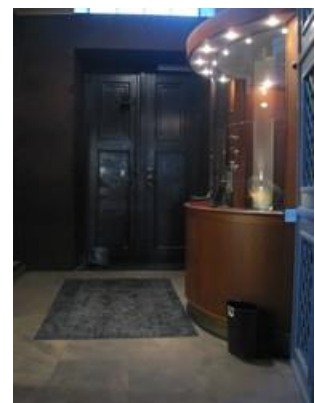
2.1.10 Skranke i reception, forhal, billet salg m.v.

2.1.10.1-A Angiv højde på skranke eller del af skranke

115 cm

Af hensyn til kørestolsbrugere m.fl. anbefales det, at skranken har en maksimal højde på 110 cm høj. Den bedste løsning vil være, at have en skranke i to højder på hhv. 80 og 110 cm eller en, der kan hæves/sænkes.

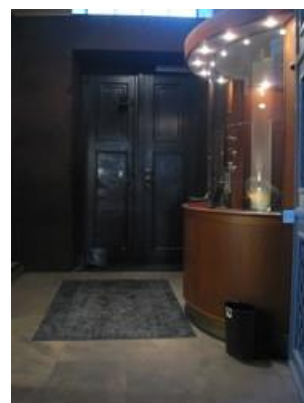
2.1.8 Betalingsterminal i billetsalget

2.1.8.2-A Angiv betalingsterminalens betjeningshøjde

121 cm

Betjeningshøjden for betalingsterminalen bliver først rigtig aktuell når der er skabt adgang for kørestolsbrugere til museet. Men vi har valgt at omtale forbedringsforslaget allerede nu. Da man både skal kunne se et display og taste en kode, når man skal betale, anbefales det af hensyn til kørestolsbrugere og gæster med nedsat funktion i armene mfl., at betalingsterminalen sænkes, så den også kan betjenes i en højde på 70 - 90 cm over gulvhøjde. Det kan evt. gøres ved at forlænge den nuværende ledning, så terminalen kan rækkes til kunden, sænke skranken eller ved at anskaffe en mobil betalingsterminal, der kan rækkes til kunden.

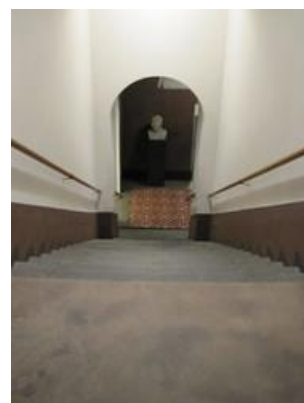
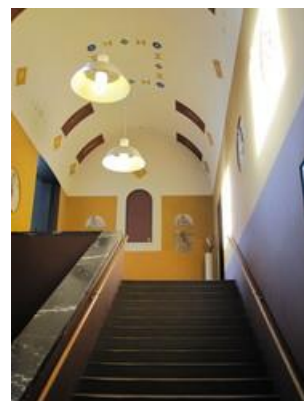
3.4.5 Opmærksomhedsfelt ved trapper

3.4.5.1-A Er der opmærksomhedsfelter i bygningen

Nej

Der er i dag kun et sted hvor trinnene på trappen er markeret. På alle andre trappeløb er der ingen markering af trinforanter og der er ingen opmærksomhedsfelter. For at "informere" ældre, svagtseende og blinde om hvor trappen begynder, anbefales det, at der anlægges opmærksomhedsfelter foroven ved trapperne på hver etage. Et opmærksomhedsfelt anlægges i en længde på 90 cm i trappens fulde bredde. Opmærksomhedsfeltet kan udgøres af et egentligt belægningsskift, en måtte eller lign. og bør være taktilt og visuelt afskilt fra omgivelserne.

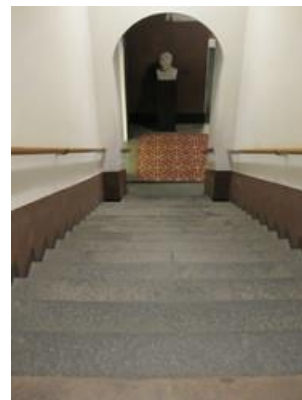
3.4.7 Trapper i bygningen

3.4.7.1-A Angiv hvilke trappetrin, der er markeret

Ingen markering

Det er kun et sted (se billedet), hvor de tre sidste/første trin er markeret. På alle andre trappeløb er der inden markering. Det anbefales, at mindst første og sidste trin på hvert trappeforløb forsynes med en markering ved et materialevalg, der afviger fra omgivelserne på det yderste af trinflade og trinforkant (stødtrin). Dette for at sikre, at trin ikke "flyder ud" i et for mennesker med nedsat syn, grå stær eller andet, der udvisker konturer.
