# Damhusengen - dræning af fodboldbaner

Forundersøgelse

**KØBENHAVNS KOMMUNE**

**2. MAJ 2018**

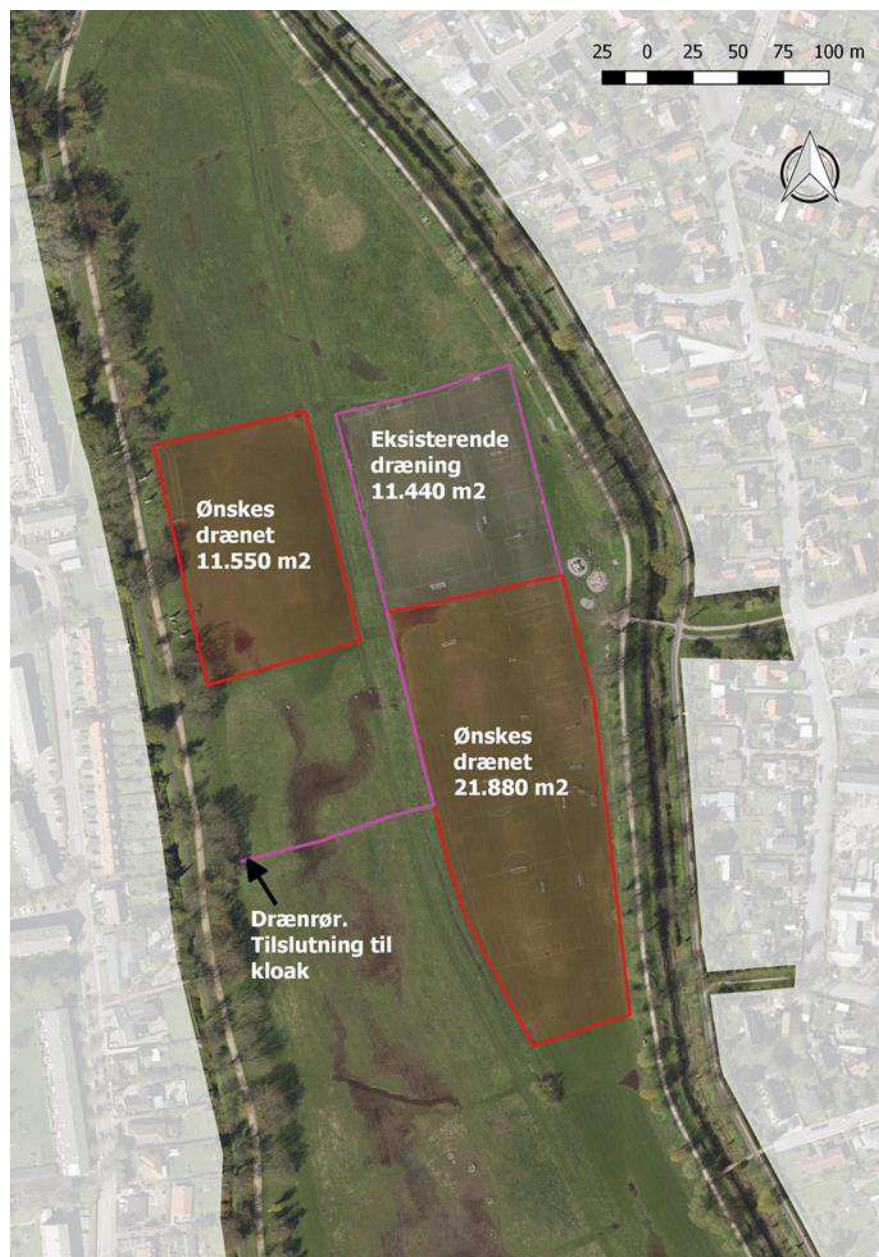
Figur 1.1: Oversigt over fodboldbanerne på Damhusengen. (figur fra Københavns Kommunes opgavebeskrivelse)

Damhusengen i Københavns Kommune udgør et vigtigt grønt område for områdets beboere, der bruger engens grønne arealer til mange former for rekreative aktiviteter. I den centrale og østlige del af engen findes 3 fodboldbaner (se Figur 1.1) der anvendes flittigt af både de lokale fodboldklubber (Vanløse IF) og til mere uorganiseret fodboldspil. Banerne er officielt åbne i perioden 15. april til 1. november, hvor de bliver klippet og vedligeholdt af Københavns kommune. De seneste år har spilleperioden dog været afkortet, idet banerne har været for våde til at kunne anvendes. Den nordøstlige bane blev, iflg. Københavns kommune, drænet i 2004. Der findes dog ingen tegninger eller yderligere oplysninger om dette.

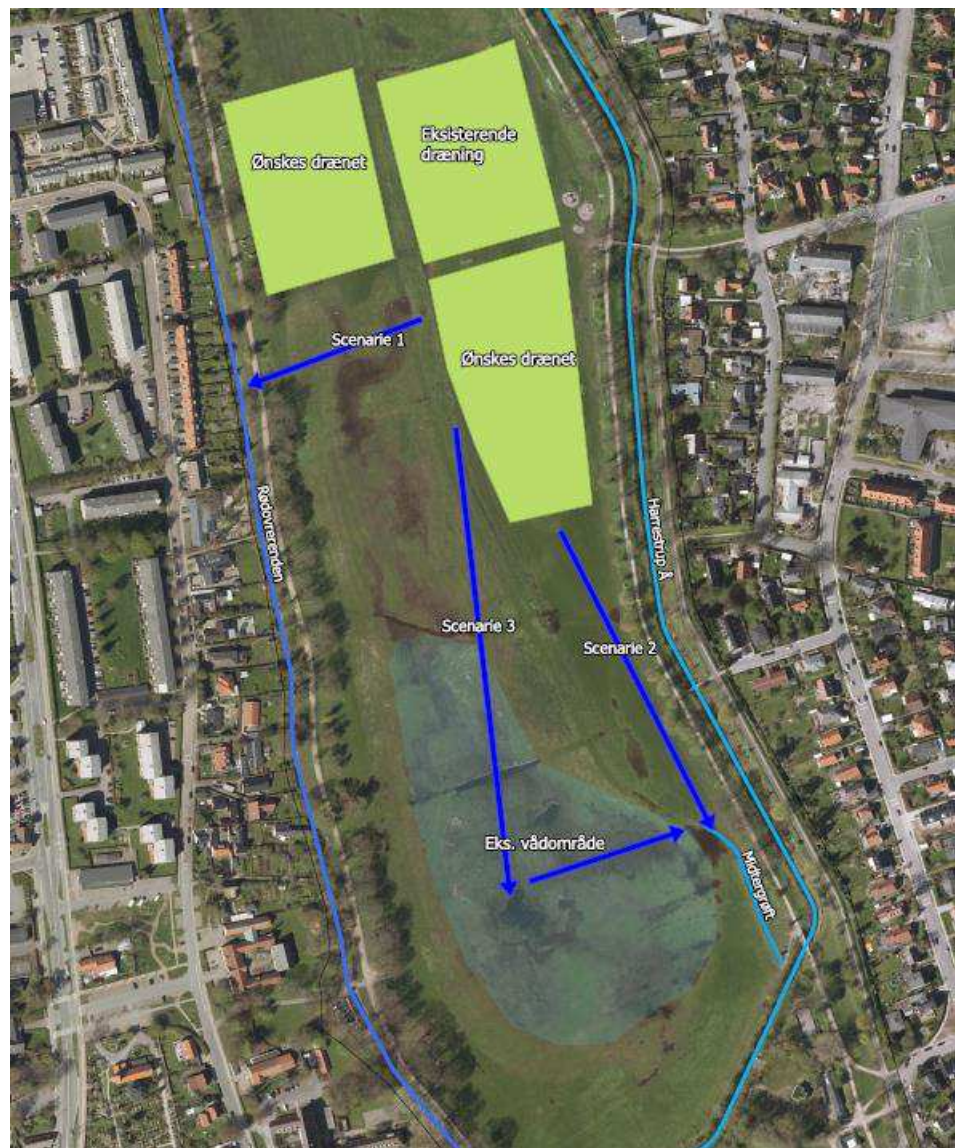
Figur 1.2: Oversigt over de 3 scenarier for afledning af drænvand, foreslået af Københavns Kommune.

Københavns Kommune har opstillet 3 scenarier for udledning af drænvandet fra boldbanerne (se Figur 1.2). I alle scenarier skal drænvandet i sidste ende ledes til Harrestrup Å, enten

- 1) via Rødovre renden,
- 2) via engens eksisterende Midtergrøft
- 3) eller via det centrale vådområde på engen

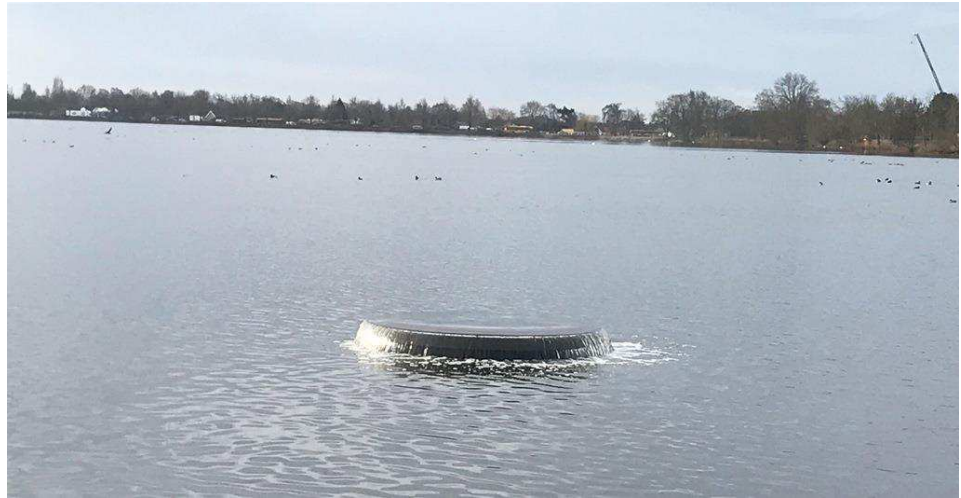
Figur 1.4: "Trompet" hvor vandet fra Harrestrup Å pumpes op i Damhussøen.  
Foto: Niras 05.04.2018.

Åen havde således indløb i Damhussøen, indtil 1938, hvor det nuværende forløb blev ført på tværs af den sydlige ende af Damhusengen og videre sydpå herfra. Samtidigt blev der etableret en pumpestation, hvorfra vandet fra åen kunne pumpes op i søen (se Figur 1.4).

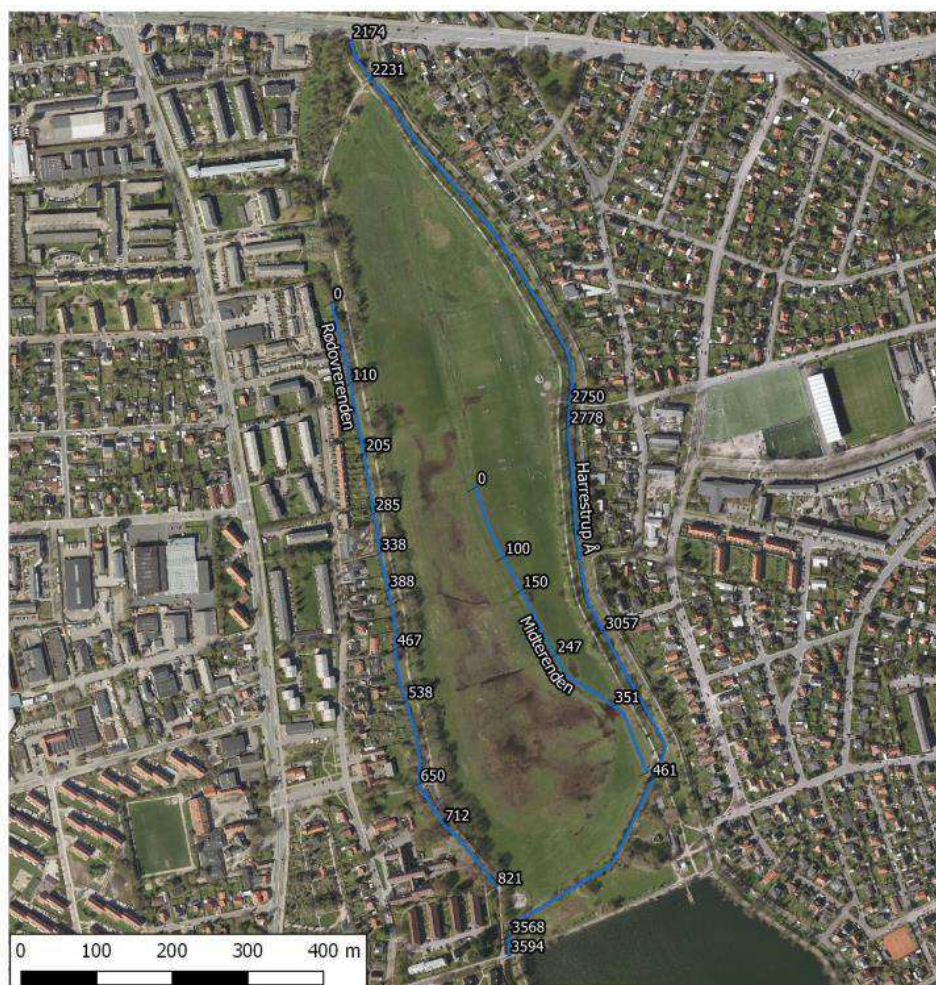
Figur 2.5: Stationering for de tre vandløb der er opmålt i marts 2018.

Der er i marts og april 2018 gennemført en opmåling af bundkoter på udvalgte punkter i Rødovre renden og den gamle midtergrøft på Damhusengen. Desuden er der målt bundkote og vandspejl på 5 stationer i Harrestrup Å, samt koter for udløb af kloak og vandløb i Harrestrup Å. Opmålingsdata og en kort beskrivelse af hvert af vandløbene, præsenteres nedenfor. Stationering for vandløbene ses i Figur 2.5.

Stationeringen er angivet i forholdt til netop dette projekt og kan ses i Figur 2.5. Opmålingen af Rødovre renden strækker sig, med start ud for de nordlige fodboldbaner i station 0 og kote 7,5, langs den vestlige cykelsti og slutter ved indløbet i kloakken ved Harrestrup Å i kote 7,10.

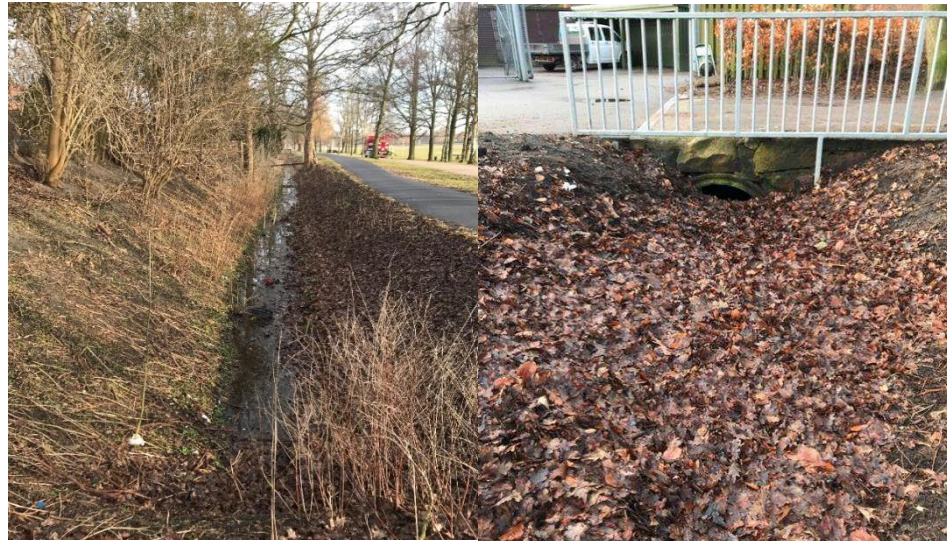
Figur 2.6: Fotos af Rødovrerenden. Tv. Åben strækning, Th.: Indløb under materielgården, st. 650. (NIRAS, marts/april 2018)

Rødovre renden ligger i dag ca. 1,5 m under terræn (se Figur 2.6) og er generelt anlagt med et skråningsanlæg på ca. 1:1. Grøften er omkranset af en asfaltbelagt cykelsti mod øst og private haver mod vest. Langs brinkerne vokser flere store træer. Vandløbet var stort set udtørret under hele feltarbejdet, dog med enkelte pletter af vand i de våde perioder.

På strækningen findes 3 stk. overkørsler med rørunderføringer ved henholdsvis station 14, 334 og 650. Fra station 650 til 712 findes den længste underføring, der leder Rødovre renden under materielgården. Ved besigtigelsen blev det konstateret, at alle rørføringer var blokeret af jord og blade (se Figur 2.6). Derudover blev der registreret et tilløb fra en privat have.

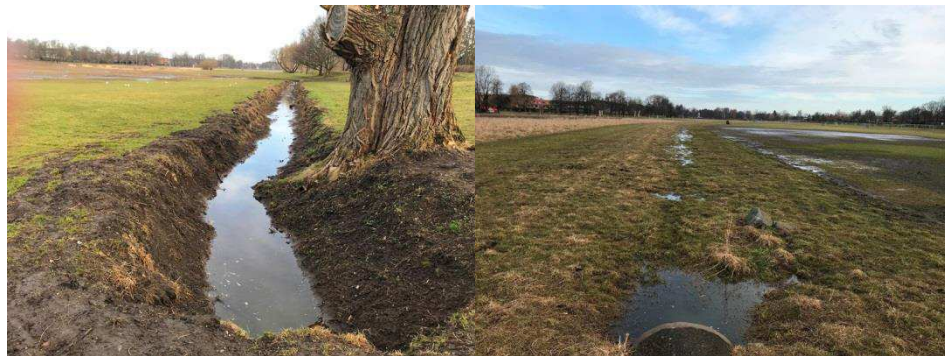
Figur 2.8: Fotos af Midtergrøften. Tv.: Åbent forløb, set fra dæmningen ved udløbet i Harrestrup Å, Th.: Åbent forløb, set fra st. ca. 150 og nordpå.

Midtergrøften strækker sig fra station 0 ud for den sydlige fodboldbane til station 461 ved udløb i Harrestrup Å. Grøften var ved besigtigelserne i marts/april 2018 stort set tør på strækningen fra station 0 – 351, hvor den i stedet for et vandløb havde karakter af en svag terrænfordybning, der lå 5 - 20 cm under det omgivende terræn. Fra station 351 og frem til udløbet i Harrestrup Å har grøften mere karakter af et egentligt vandløb, hvilket bl.a. hænger sammen med at den er blevet oprenset for nyligt.

Ved station 145-150 ligger et Ø110 betonrør som fungerer som overgangsbro. I station 156 løber grøften gennem et tæt pilekrat, hvorefter den åbne grøft fortsætter frem til ca. station 250. Herfra løber vandet på terræn, og nogle steder ind på det våde engområde.

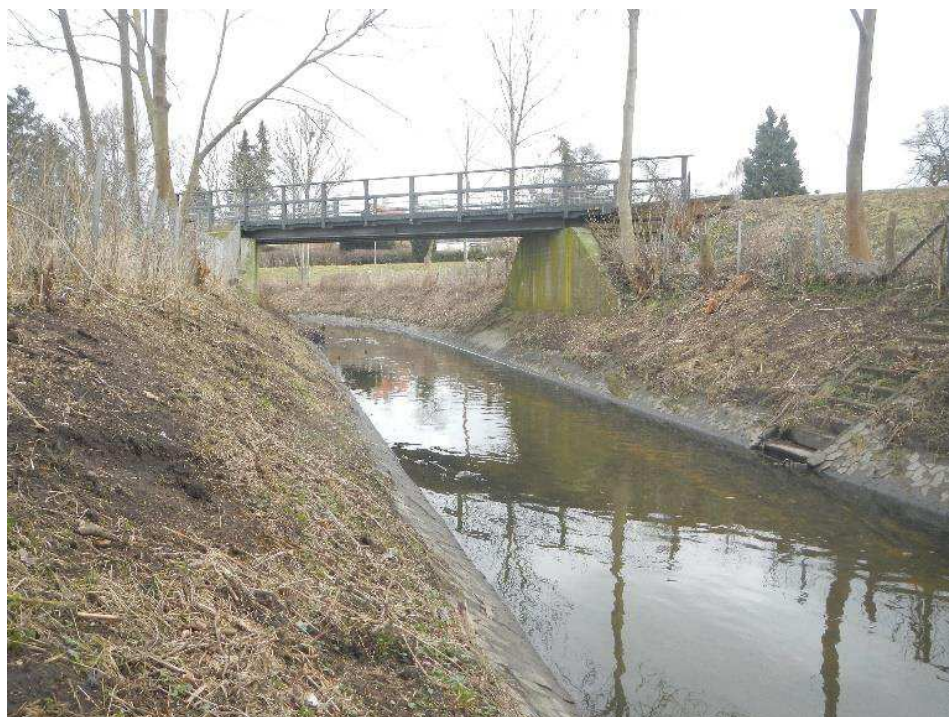
*Figur 2.10: Harrestrup Å med flisebelagte kanter og bund. Foto: Niras, marts 2018.*

Bunden og kanterne i Harrestrup Å er flisebelagt på hele strækningen.

I den nordlige ende ved station 2.233 er bunden målt til kote 5.87. Ud for fodboldbanerne ligger bunden i kote 5.85. Og ved station 3.594, i den sydlige ende ved Damhussøen ligger bunden i kote 5.17.

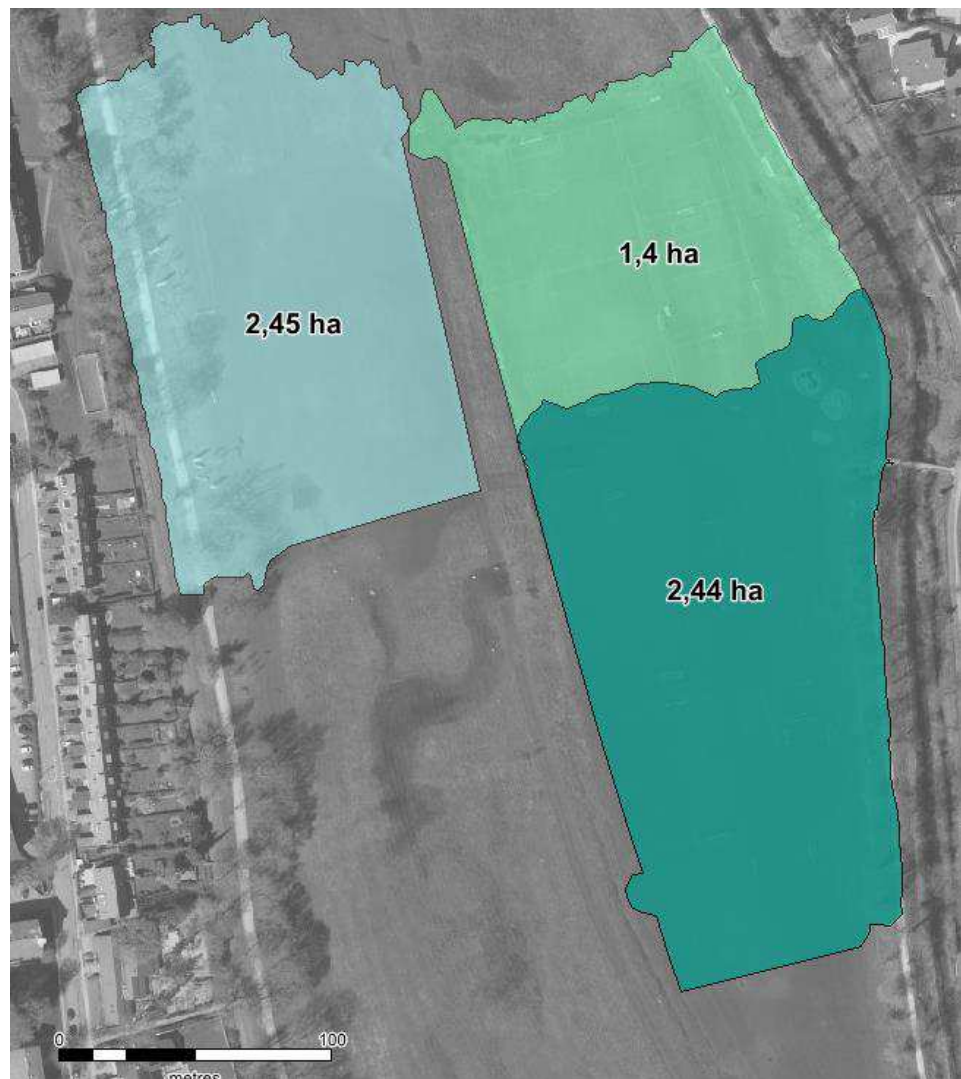
Figur 2.11: Hydrologiske oplande til boldbanerne på Damhusengen.

Fra SCALGO er udtrukket lokale afstrømningsoplande. Oplandene er forenet til en samlet fil, hvorefter afgrænsningen er tilpasset efter lokale koter på 0,1 m niveau samt afstrømningsveje fra SCALGO og afgrænsningen af boldbanerne. Dette har resulteret i to separate oplande, et for banen mod vest (2,45 ha) og et for banerne mod øst (3,84 ha). For så vidt angår oplandet for banerne mod øst er dette efterfølgende underinddelt i to oplande, der dækker henholdsvis den nordlige bane (eksisterende dræn, 1,40 ha) og de sydlige baner (dræn skal etableres, 2,44 ha).

Af Figur 2.11 fremgår de beregnede hydrologiske oplande til boldbanerne. På Figur 2.12 er vist en detailkonturering af terrænet på hele engen med en ækvidistance på 0,1 m, samt strømningsveje for vand på terræn. Sidstnævnte temaer er ligeledes vist i Bilag 4 og Bilag 6.

Det østlige oplandsareal der afvandes til Harrestrup Å udgør et areal på 2,44 ha (se Figur 2.11), hvilket betyder at den årlige vandmængde der forventes udledt direkte i Harrestrup Å er 3.890 m<sup>3</sup>, svarende til ca. 0,1 l/s.

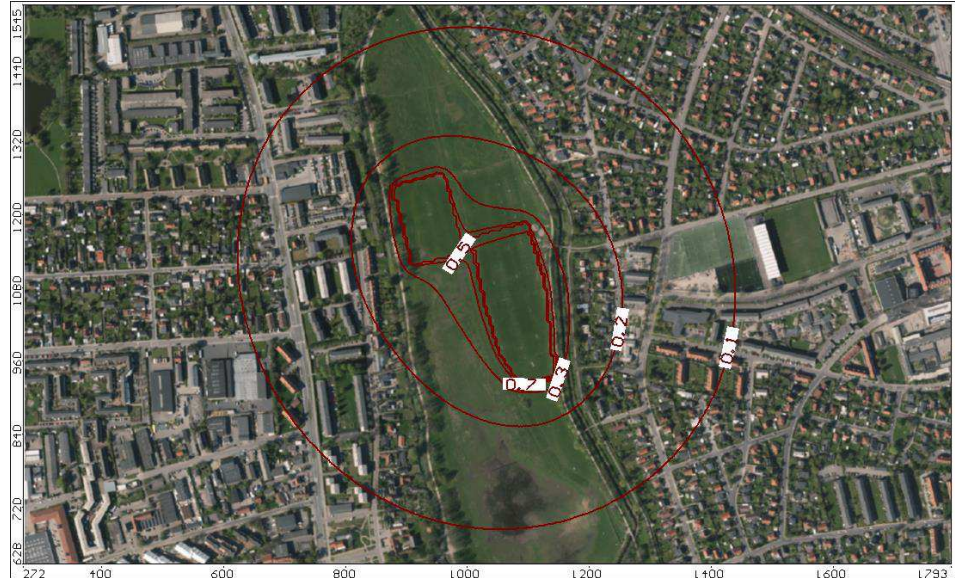
Figur 2.14: Sænkning af terrænnært grundvandsspejl, (m) ved høje K-værdier for lag 1 og 2.

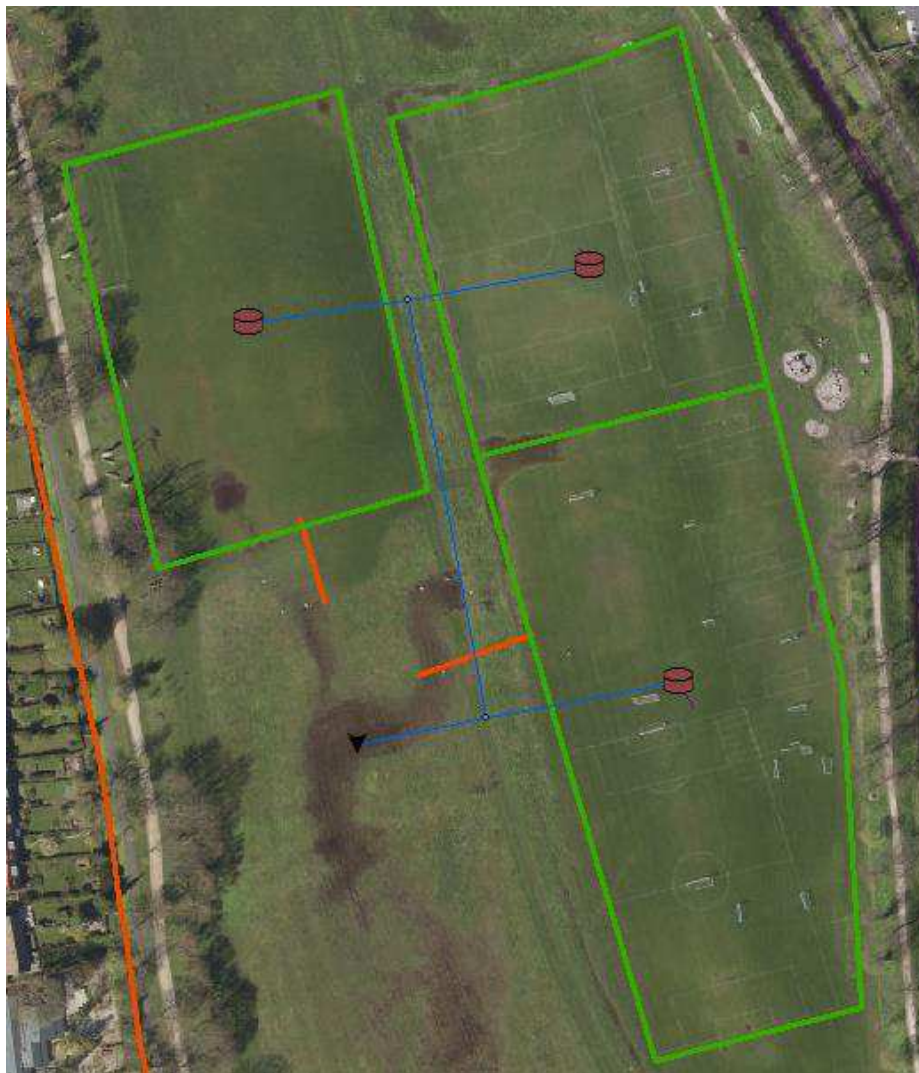
Figur 2.15: Visning af hydraulisk model fra Mike Urban.

I simuleringerne er brugt en historisk målt regnserie fra Spildevandskomiteens regnmåler på Rødovre Vandværk. Simuleringerne er kørt med to antagende ledningsevner i det øvre tørve/muldlag på  $10^{-6}$  m/s og  $10^{-7}$  m/s.

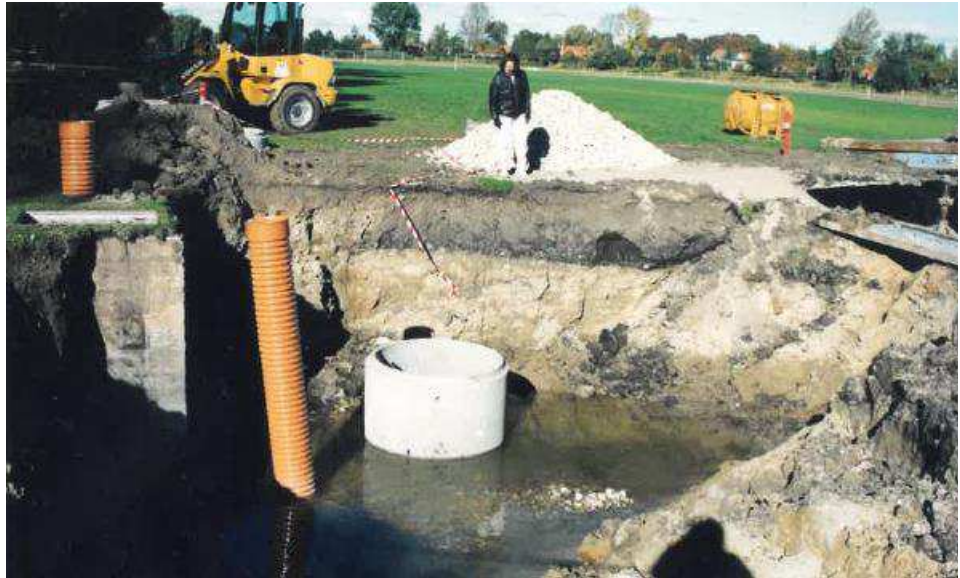
Figur 2.16: Foto fra anlæggelse af drænet I 2004. Den firkantede betonbrønd til venstre i billedet er kloakken, mens den runde betonring er den nuværende brønd med højvandslukke i bunden. Foto fremsendt af Københavns Kommune, Boris Koppel.

Det blev konstateret at drænet løber til kloakken gennem et højvandslukke placeret i bunden af en betonbrønd, placeret få meter fra kloakken (se Figur 2.16).

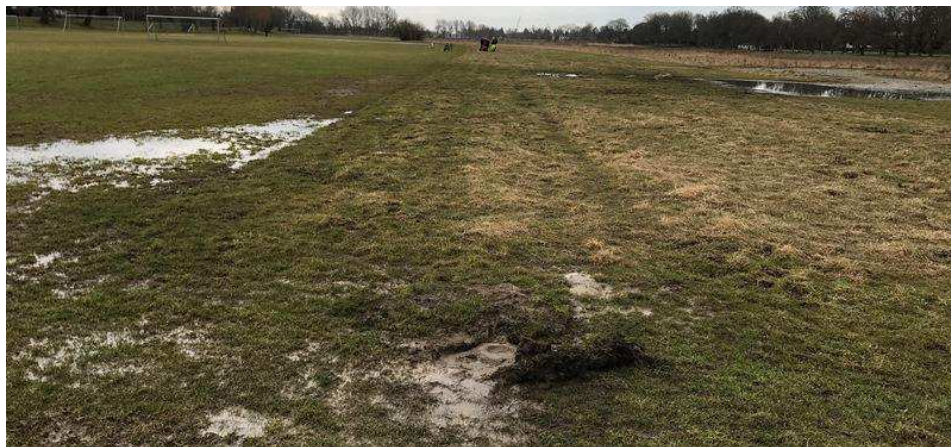
*Figur 2.17: Foto efter spuling af drænedning fra sandfangsbrønd den 5. april 2018. I forgrunden ses et sandet område, hvor vandet under spulingen vældede relativt kraftigt op ad jorden.*

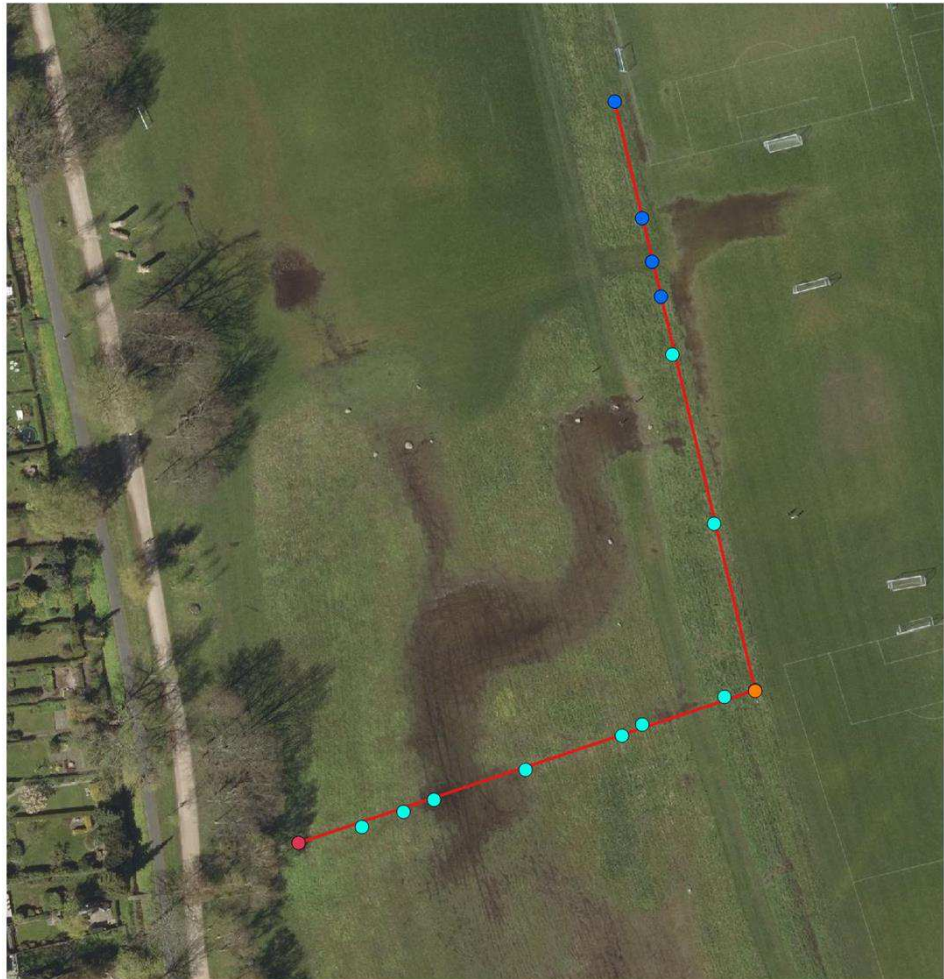
Figur 2.18: Forløb af drænsystem fra kloak (ved "Ventilbrønd") og op til den drænedede fodboldbane. Indmålt ved tv-inspektion og spuling den 22. marts og 5. april 2018.

Fra brønden med højvandslukket løber et Ø110 PVC rør, der den 22. marts blev tv-inspiceret og lokaliseret ca. 80 meter mod øst, til en sandfangsbrønd der var begravet under et lag jord og græs.

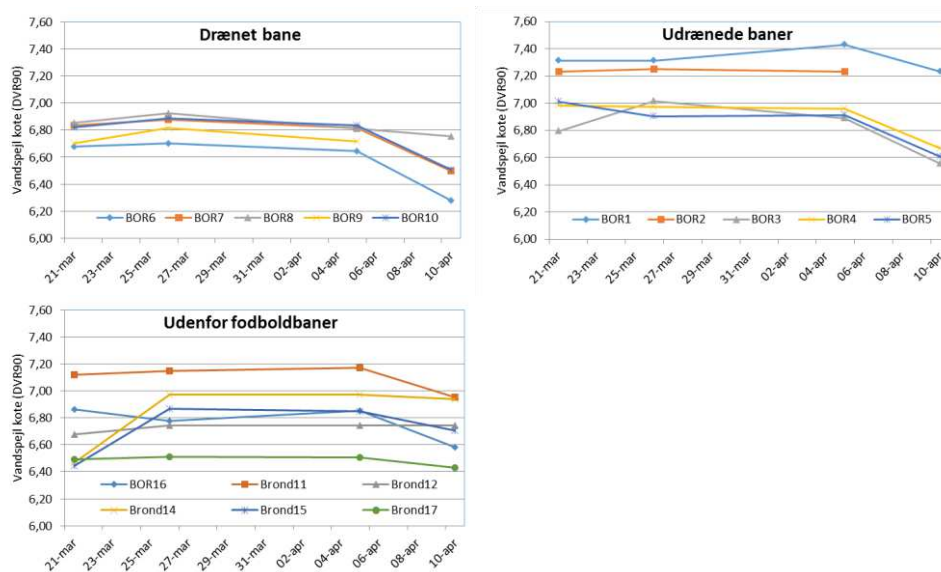
Figur 2.19: Vandspejlet på den drænedede bane, på de udrænedede fodboldbaner og på de øvrige arealer på Damhusengen. Placeringen af de enkelte boringer kan ses på kortet i Figur 2.2.

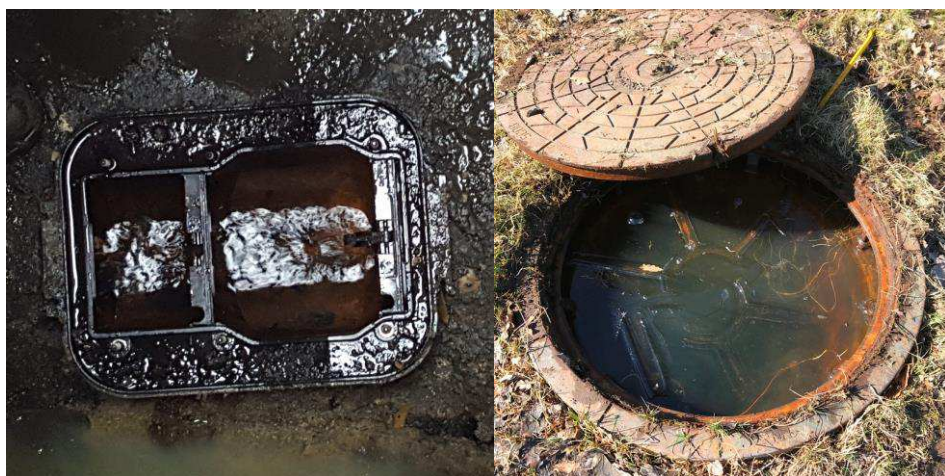
Figur 2.20: Th.: Højvandslukke efter dæksel er fjernet, tv.: brønd hvor højvandslukke er placeret. Brønden er utæt og grundvand trænger ind i brønden.

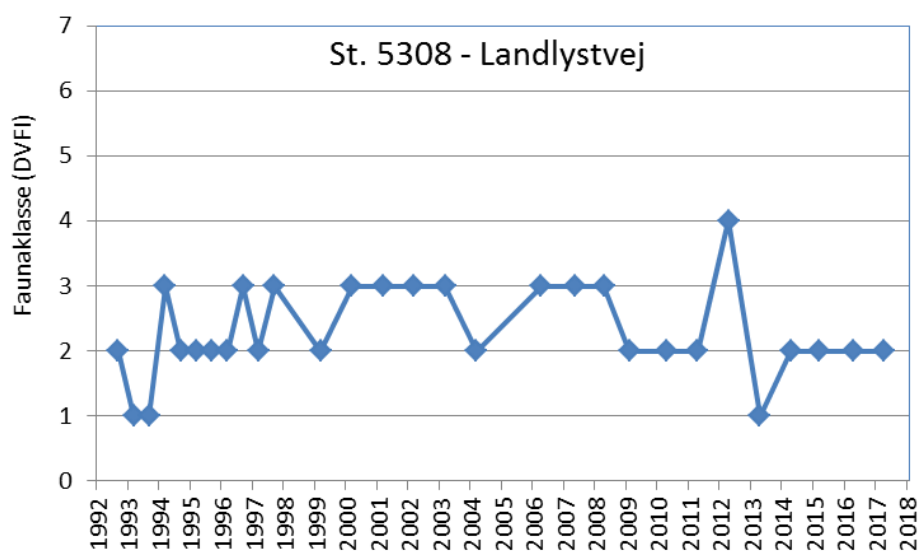
Figur 2.25: DVFI-faunaklasse på station 5308, beliggende ved Landlystvej, 2 km nedstrøms Damhusengen.

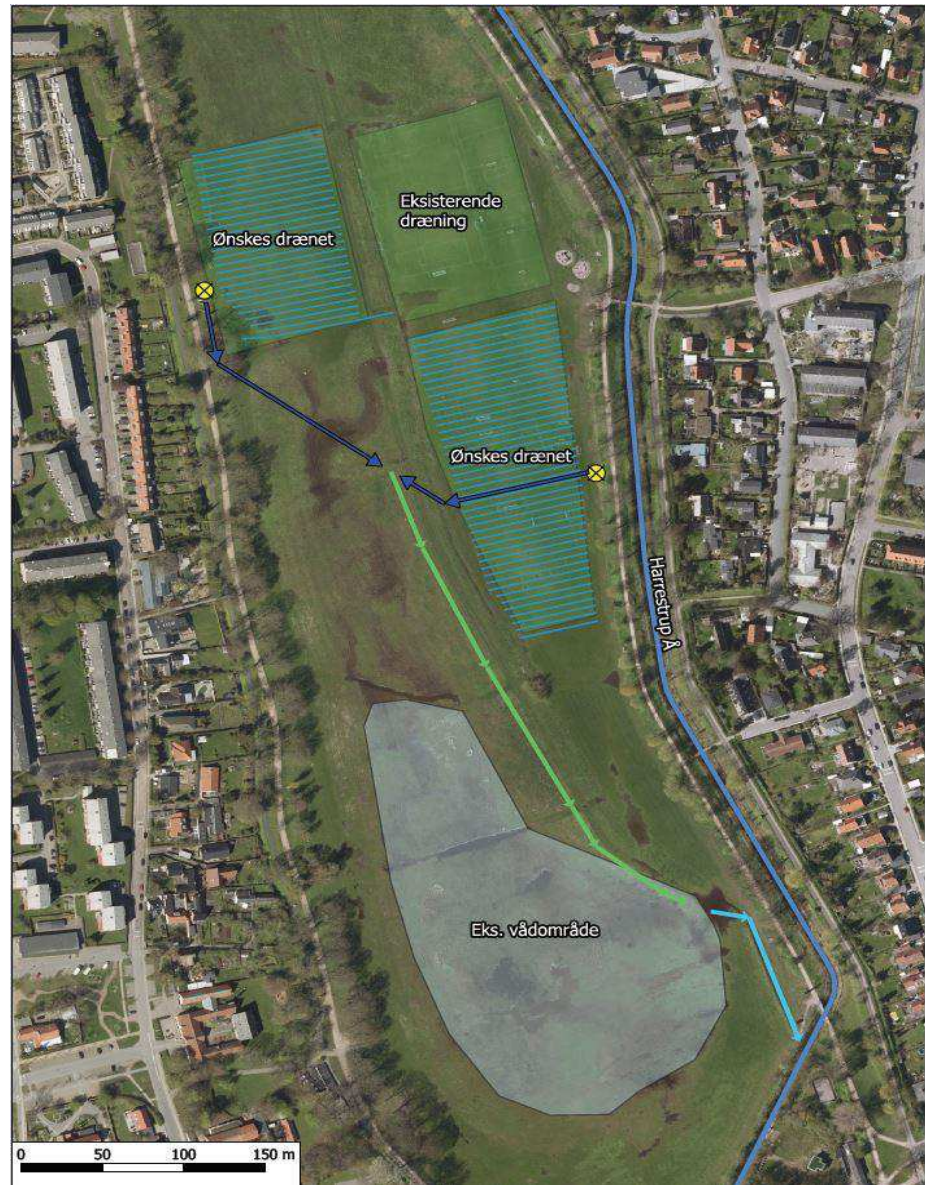
Figur 3.5: Forslag til fremtidig drænvands afledning.

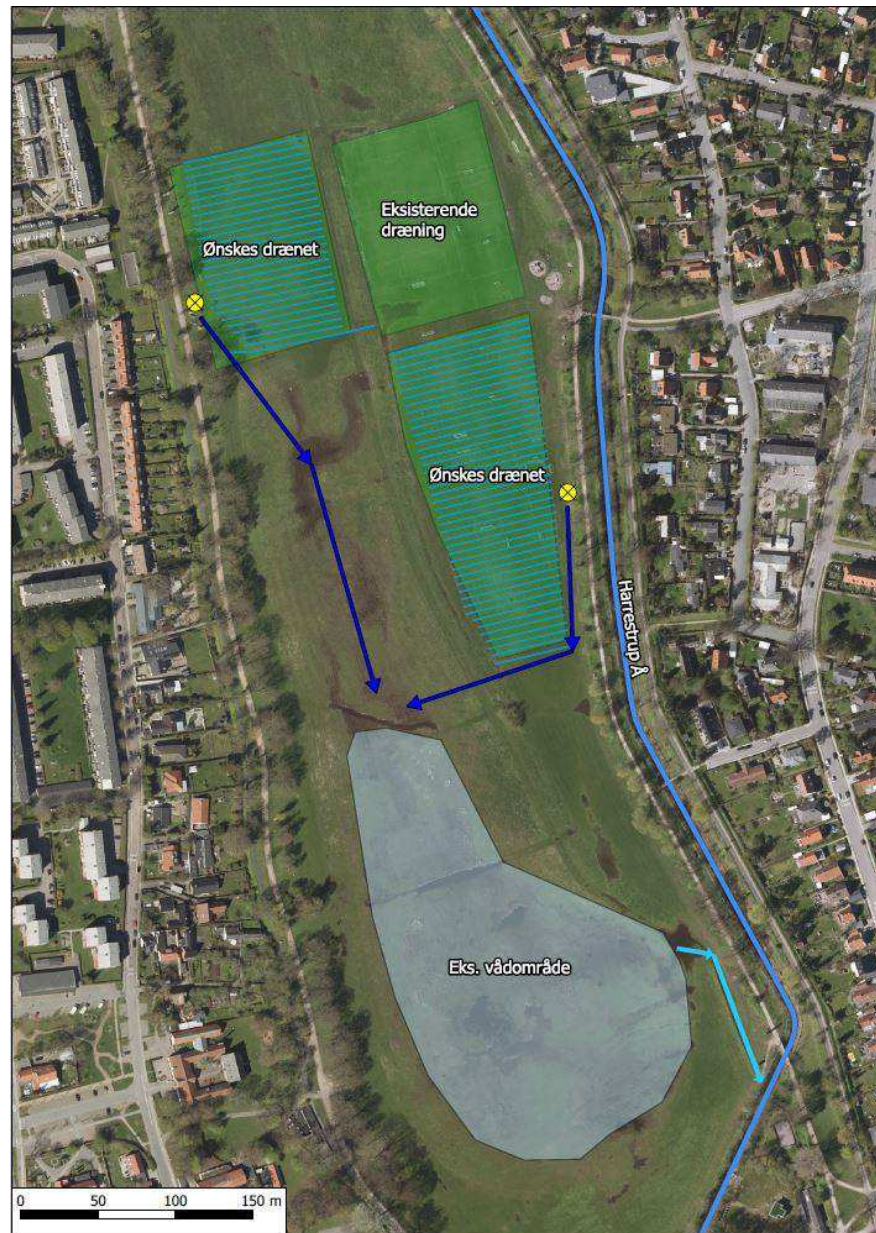
Figur 3.6: Forslag til fremtidig drænvands afledning.

Da vådområdet generelt ligger i kote 6,75 og banerne i kote 7-7,25 anbefales det, at der foretages en mindre terrænregulering på 10-20 cm ned igennem vådområdet således at vandet selv i vådere perioder ledes mod udløbet i Harrestrup Å, som er indmålt til kote 6,25.
