Erfaringsopsamling og evaluering af Københavns Brandvæsens operative håndtering af skybrud 31. august 2014

**KØBENHAVNS
BRANDVÆSEN**

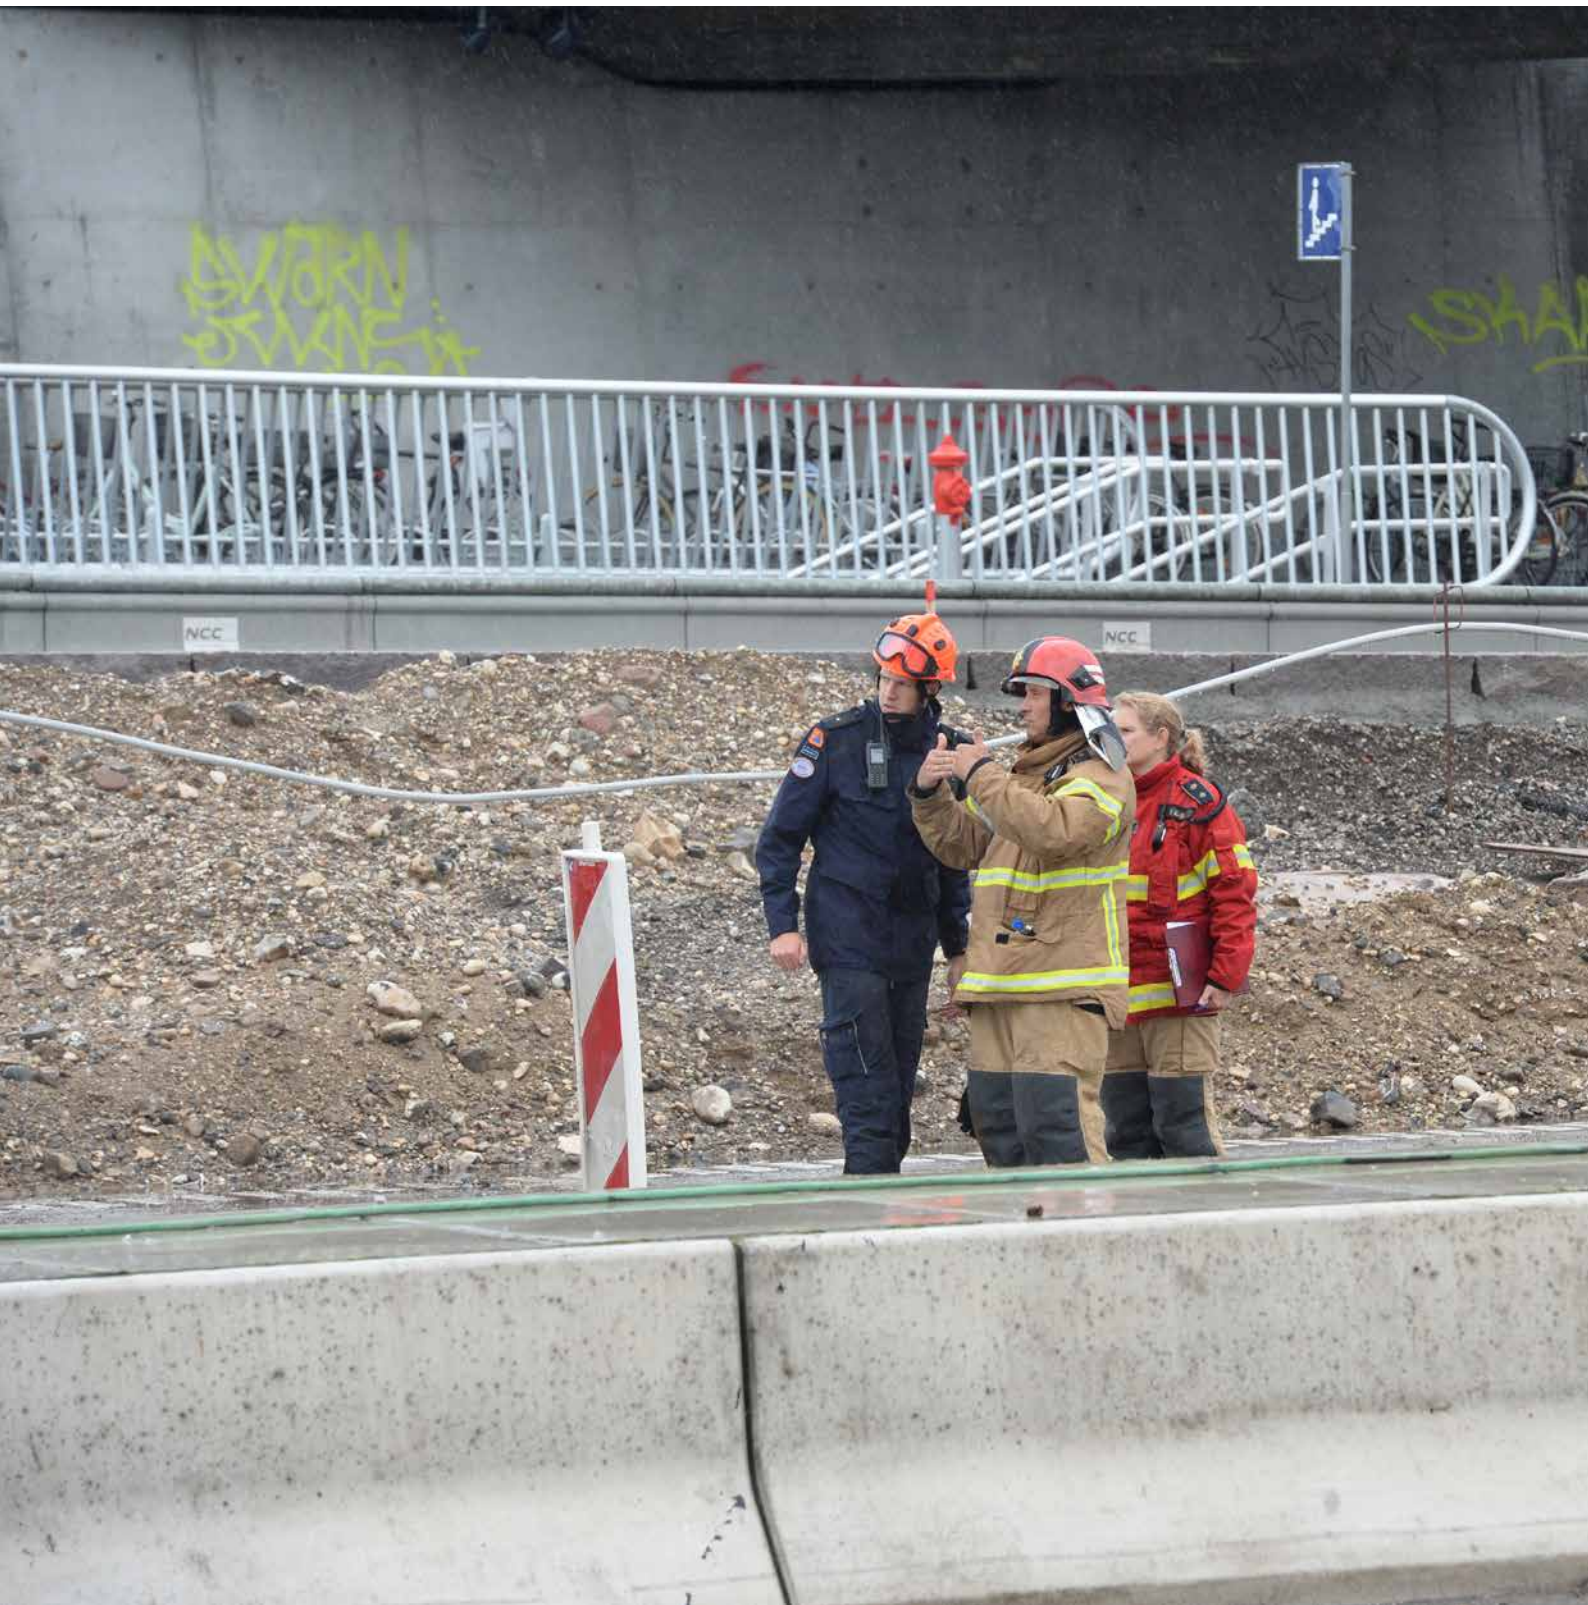
Oversigtsbillede over Lyngbyvejen, der viser kompleksiteten af skadestedet under skybruddet den 31. august 2014.

Komplekst skadested

Påbegyndelsen af indsatsen blev kompliceret af, at der var tale om et yderst komplekst skadested, hvor der var væsentlige forhold omkring sikkerheden, der skulle være på plads i forhold til indsatsen.

Der blev således tilkaldt en privat entreprenør, idet holdlederen på skadestedet var usikker på, hvorvidt en byggekran på byggepladsen ved Lyngbyvejen ville vælte ud over begge kørebæner grundet underminering af dens fundament.

Det blev oplyst af en anden entreprenør på skadestedet, at der var lavet en grundvandssænkning midt mellem de to kørebæner i forbindelse med anlægsarbejdet til nordhavnsprojektet – et åbent hul på ca. 6m x 6m. Hullet kunne ikke ses, idet vandspejlet i starten var på højde med vandstanden på resten af vejen. Hullet udgjorde en sikkerhedsrisiko, hvis indsatspersonale uforvarende kom til at træde ned i det.

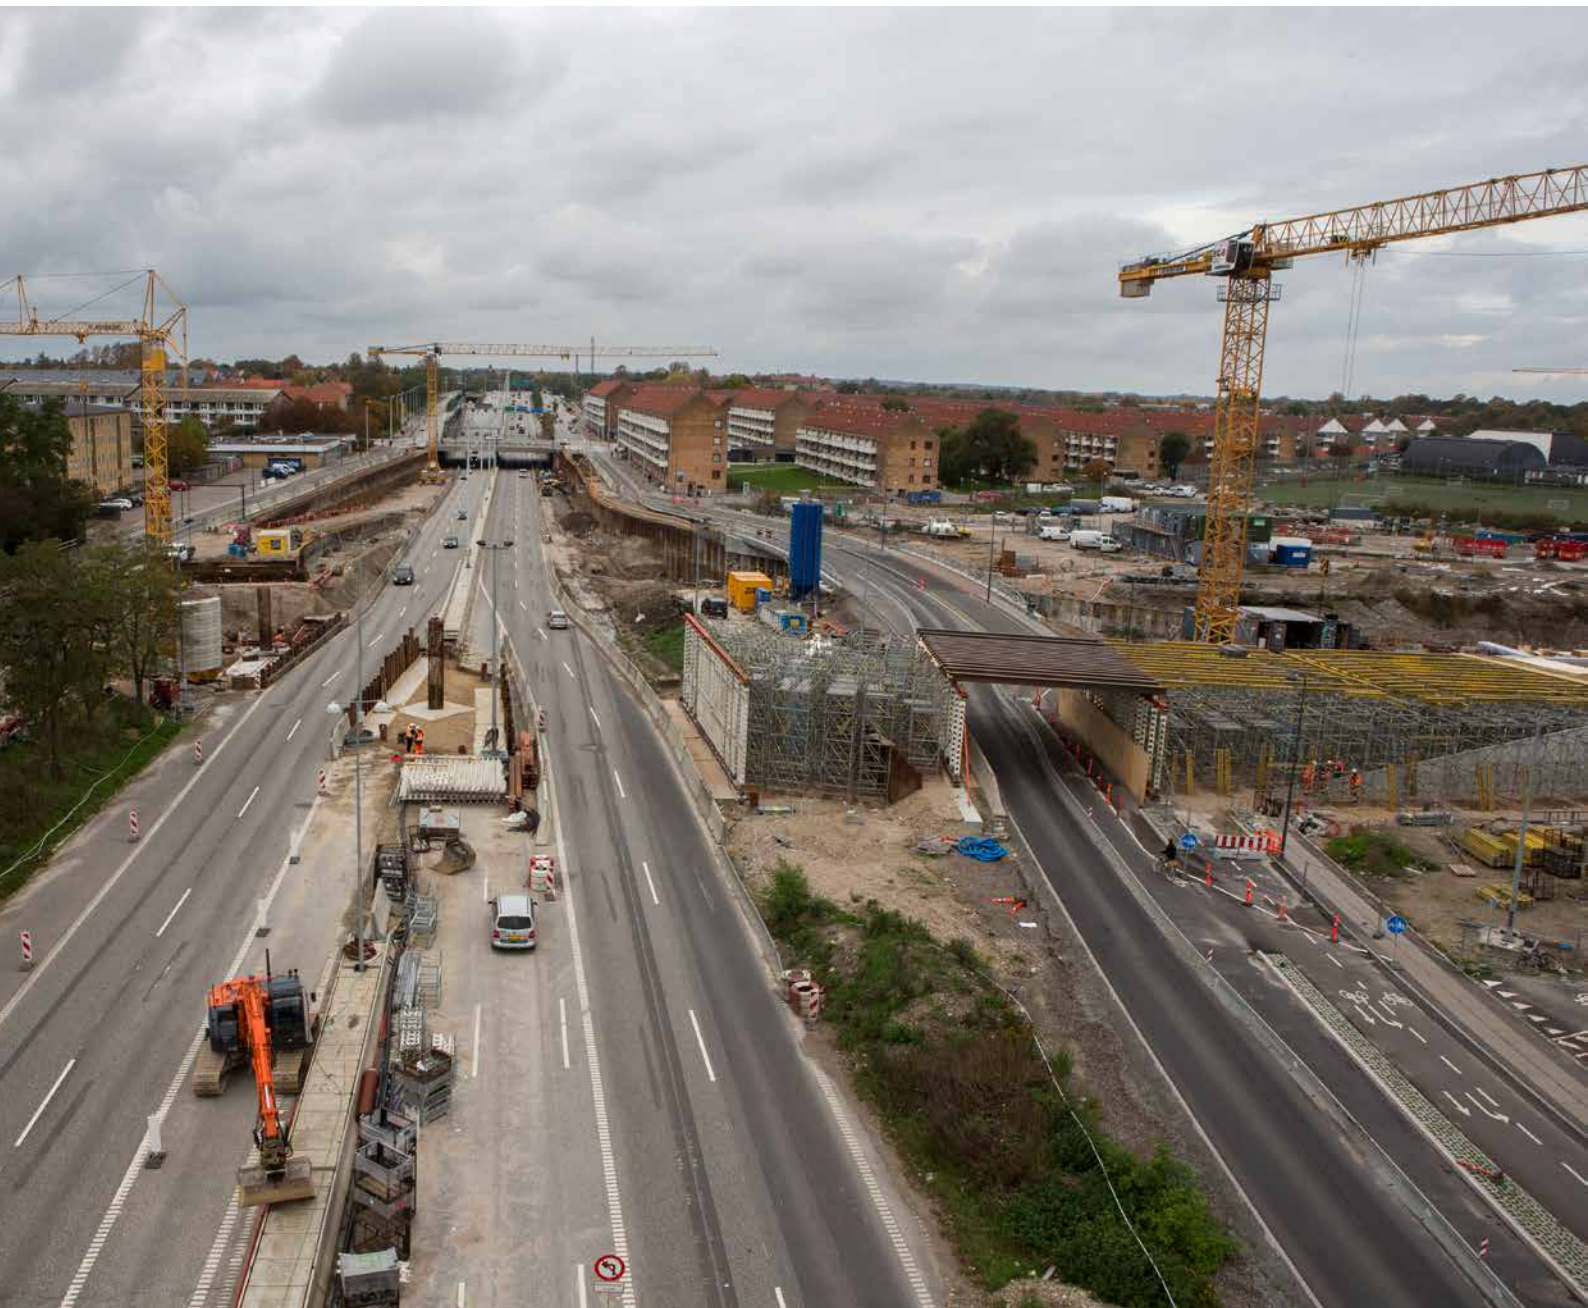
Et stort regnvandsbassin i forbindelse med anlægsarbejdet med nordhavnsprojektet løb over, og, der var væsentlig mere vand end man i første omgang kunne observere.

Derudover blev en privat entreprenør konsulteret i forhold til risikoen for kollaps af spunsvægge, hvor der var bortskyllet materiale. At mistanken om underminering var reel, understøttes af det faktum, at en af de sideliggende indfaldsveje blev lukket for trafik netop på grund af dette.
