HANDICAP- TILGÆNGELIGHED I JOBCENTER KØBENHAVN ENDELIG RAPPORT

KØBENHAVNS KOMMUNE
SEPTEMBER 2008

Denne rapport indeholder Borgerrådgiverens endelige vurderinger og bedømmelser i anledning af Borgerrådgiverens inspektion den 10. maj 2007 af handicaptilgængeligheden i Jobcenter København Skelbækgade, Nyropsgade og Musvågevej under Beskæftigelses- og Integrationsforvaltningen.

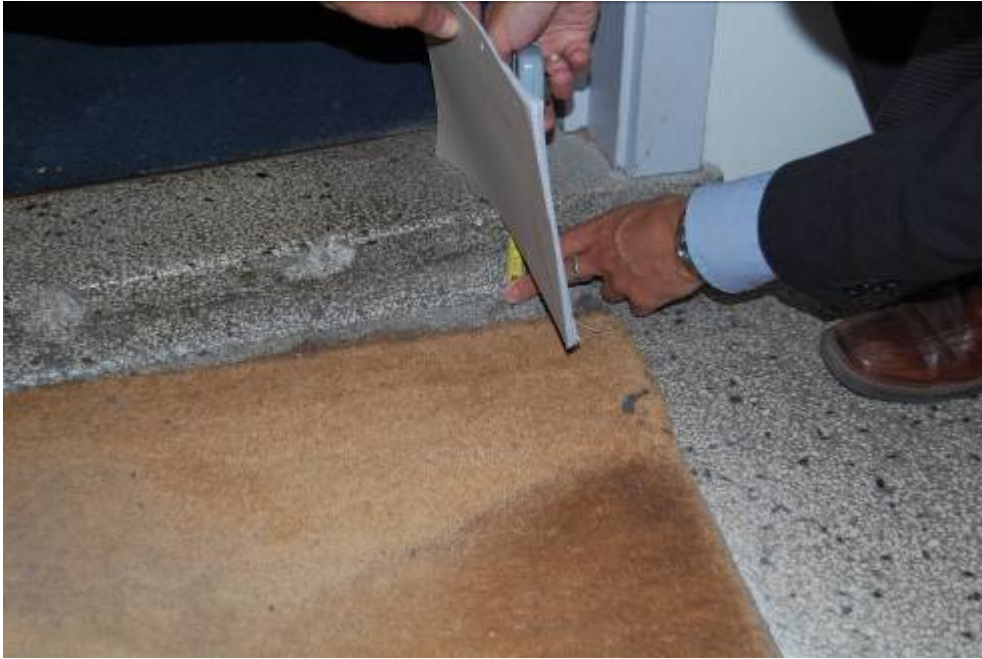
Dørtrinnet ind til gangarealet i mediehuset blev ved opmåling målt til op til 7 cm. Dørtrinnet mod indgangen, som fører til jobcentrets mødelokaler, blev målt til 3,5 cm.

Dørtrinnene på henholdsvis op til 7 cm og 3,5 cm overholder dermed ikke kravene i BR 1995 kapitel 4.2.1, stk. 7 (BR 2008 kapitel 3.2.1 stk. 3)

Adgangsforholdene til jobcentrets 4. sal, hvor der efter det oplyste foregår samtaler med personer med handicap, kan ikke siges at være tilgængelige for denne persongruppe. En praktisk test foretaget af den kørestolsbruger, som var tilstede under inspektionen viste, at det kun under endog meget stort besvær var muligt at komme frem og tilbage i adgangsvejene mellem de to elevatorer og jobcentrets mødefaciliteter, og at det ikke kunne ske uden hjælp fra andre. Henset til etagens brug og manglende reel tilgængelighed

finder jeg de nævnte adgangsforhold for meget beklagelige. Jeg henstiller til jobcentret (om nødvendigt i samarbejde med mediehuset og bygningsejer) at sørge for reel tilgængelighed fra elevatorer og til jobcentrets mødefaciliteter på 4. sal. Jeg beder om underretning om, hvad min henstilling giver anledning til.

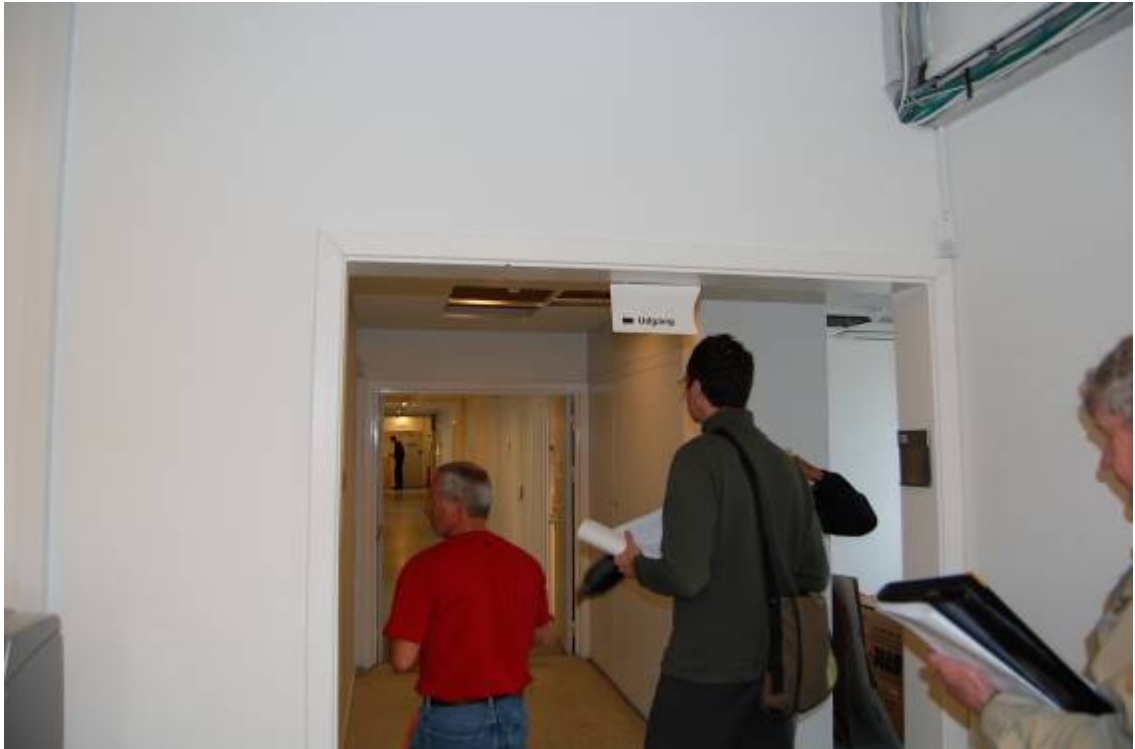
Skiltene, der markerer "udgang", er forholdsvis små, og det er min opfattelse, at skiltningen er vanskelig at se på afstand. Skiltningen er endvidere ikke gennemført konsekvent således, at skiltningen kan følges til udgangen jf. billedet nedenfor. Det blev oplyst, at skiltningen var midlertidig.

Jeg er efterfølgende blevet orienteret om at skiltningen er ændret, og jeg foretager mig ikke yderlige for så vidt angår dette forhold.
