BILAG 2

# Kortlægning af tilgængeligheds- barrierer

2017

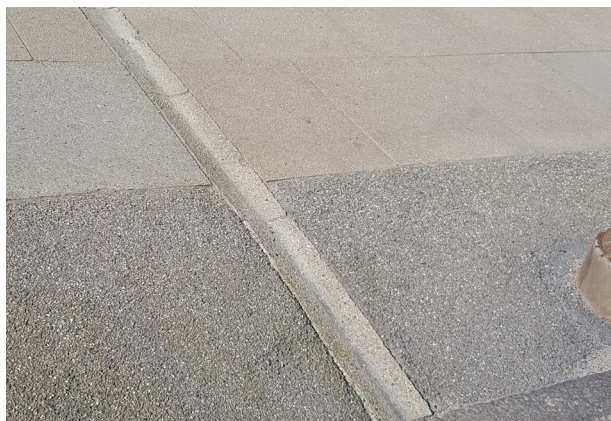
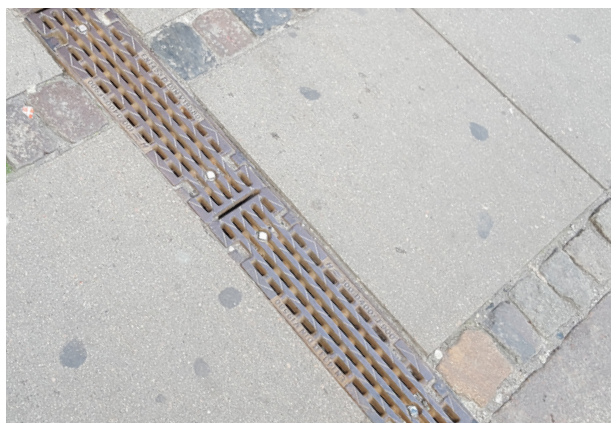
Mange steder i København sker afvanding fra hustage via fortovsvandrender, såkaldte "Kinnekullerender" støbt i beton. Det resulterer i en ujævn belægning. Der er udviklet en særlig flad rende, men den er problematisk for moderne el-kørestole at forcere. I Nørregade er der eksempelvis etableret vandrender med en rist, der gør det nemmere at køre over, men til gengæld er de dyrere i drift, fordi de kræver jævnlig oprensning.

*Øverst en Kinnekulle-vandrende. Nederst en vandrende med rist.*

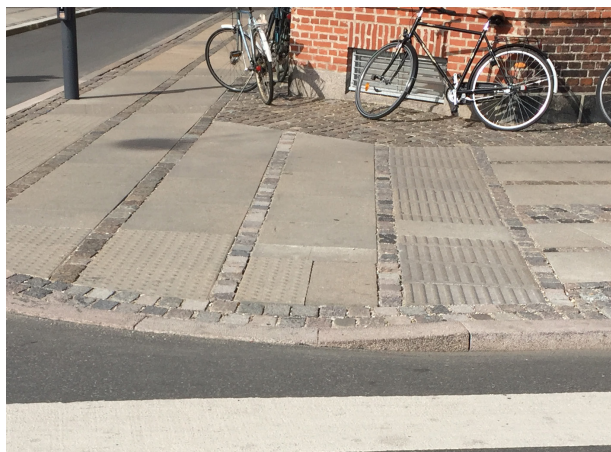
*Kombineret løsning med indvendig og udvendig rampe til venstre samt lysning ud for retningsfelt til højre.*

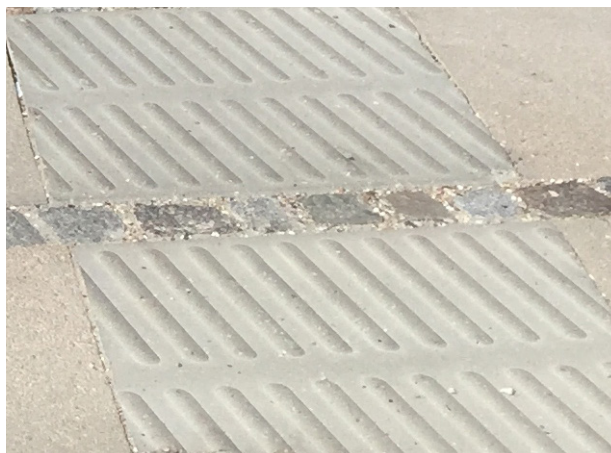
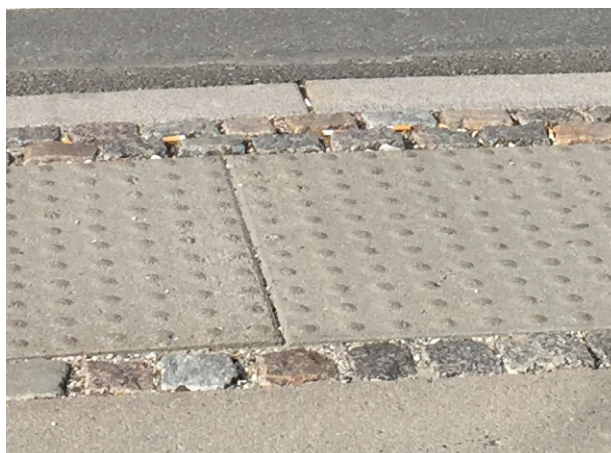
Hvis der ikke er retnings- og opmærksomhedsfelter, har blinde og svagtseende svært ved at vide, hvor fodgængerfeltet er placeret. Dette er en alvorlig barriere, som ses mange steder i byen. Forkert udformede retningsfliser kan virke vildledende for blinde og svagtseende.

*Øverste foto viser et retningsfelt. Nederst vises et opmærksomhedsfelt.*
