Teknik- og Miljøforvaltningen

Center for Park og Natur

06-05-2013

Vurdering af træer på strækningen Prags Boulevard – Lergravsvej

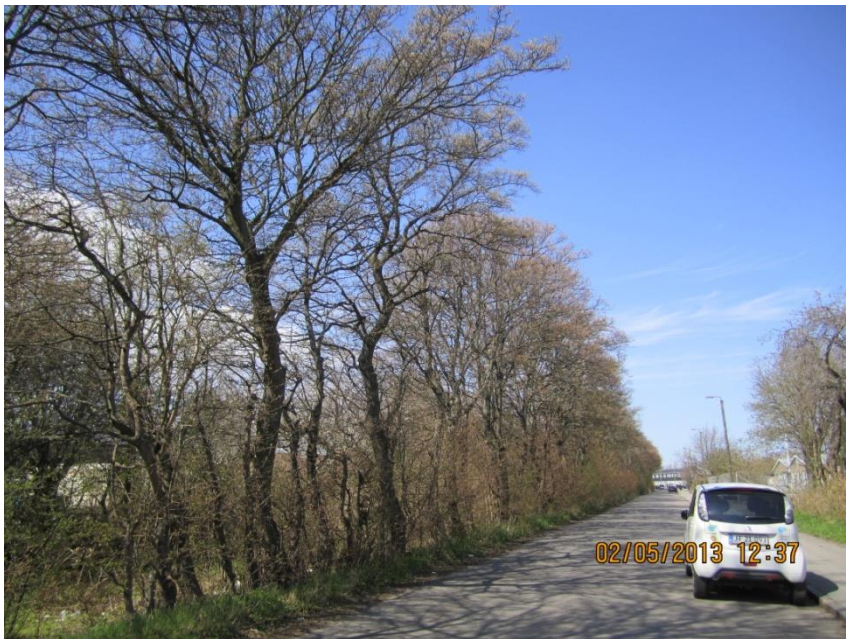
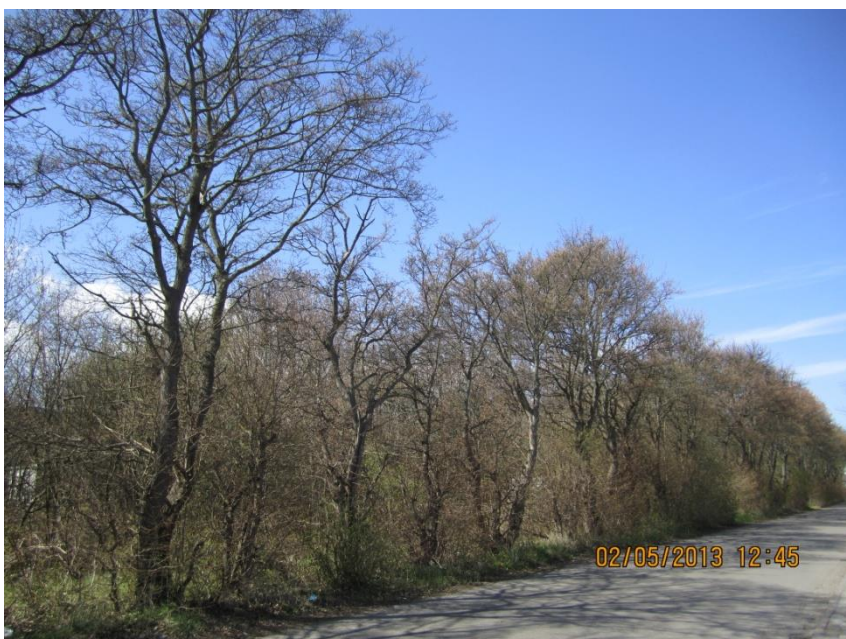
Trærækken set fra vejen

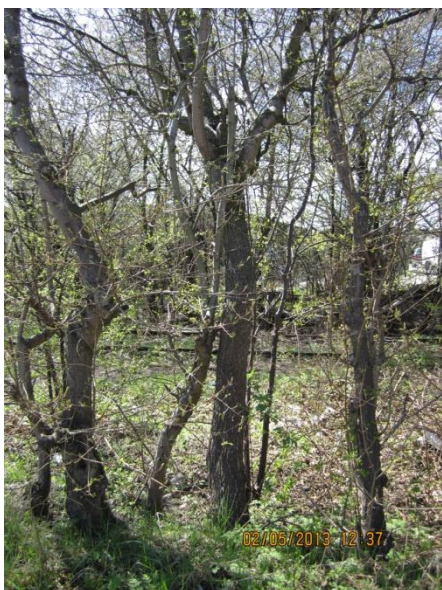
Stammerne har tendens til lidt kroget vækst. Der er mange grene, som er beskåret. Beskæringen er ikke faglig korrekt udført og ser ud til at være foretaget af trafikmæssige årsager mere end for at understøtte træerne i en harmonisk og stabil vækst. Der er en del træer i rækken, som er døde, nogle med krone og andre står blot tilbage med en stamme på et par meter.

Enstammede træer
