**Punktundersøgelse af det
Gule bindingsværks Hus i gården til
Designmuseum Danmark for
registrering af evt. svampe- og
rådangreb**

**Bredgade 68
1260 København K**

Rapport nr. 180114

25. januar 2018

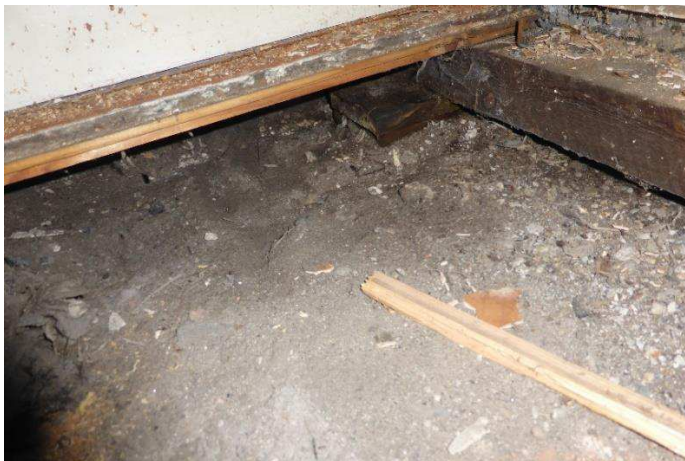
Opklodset bjælke i terrændæk i UO1

Der blev ikke registreret synlige tegn på svampe- og rådangreb i blotlagt bjælke.

Der blev målt en træfugtighed på op til 18% i opklodsningerne af træ under bjælke.

Terrændækskonstruktionen med opklodset bjælkelag direkte på jordlag er ikke hensigtsmæssig. I forbindelse med en evt. renovering af ejendommen anbefales det at terrændækskonstruktionen ændres til et støbt dæk.

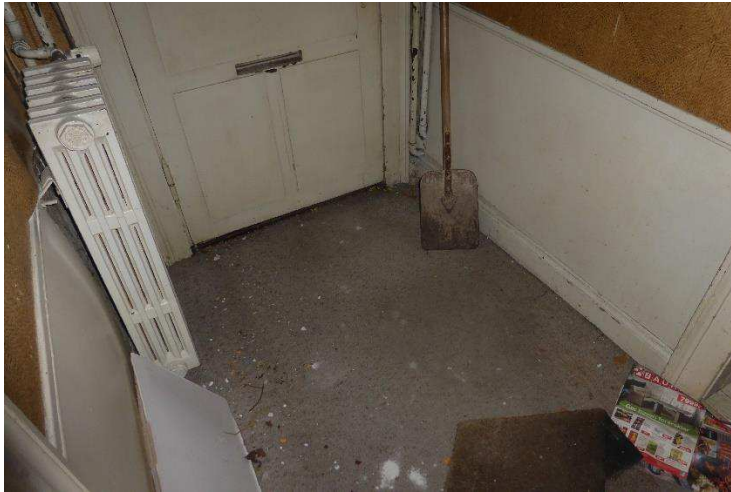
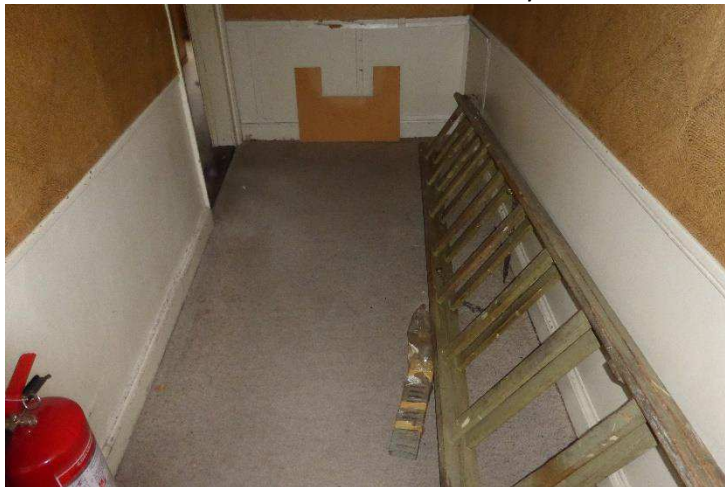
Der blev ikke foretaget destruktive undersøgelser i terrændækket i rum nr. 3. Terrændækskonstruktionen skønnes opbygget som et opklodset bjælkelag direkte på jordlag.

Udsnit af rum nr. 3 i området ved yderdør

Udsnit af rum nr. 3

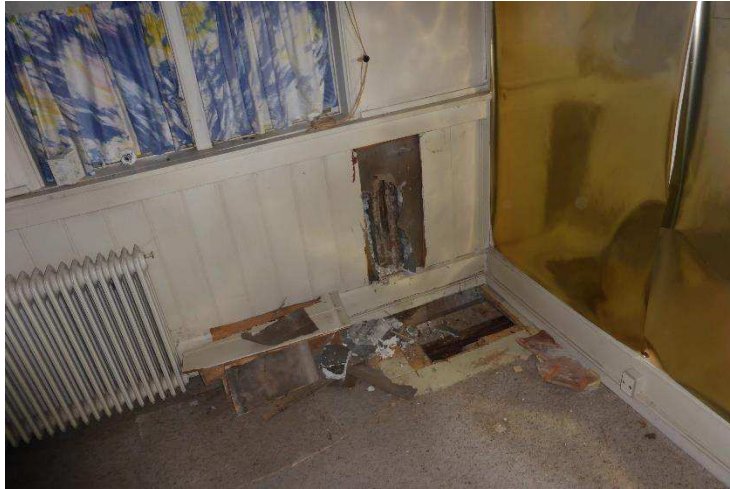
Undersøgelsesområde nr. UO5 i forsatsvæg på indvendig side af facademur og terrændæk

Der blev ved besigtigelsen registreret synlige angreb af råd i den blotlagte bjælke i terrændæk.

Der blev registreret angreb af Rådborebille (*Hadrobregmus pertinax*) og råd på indvendig side af den blotlagte bindingsværksstolpe i facademuren.

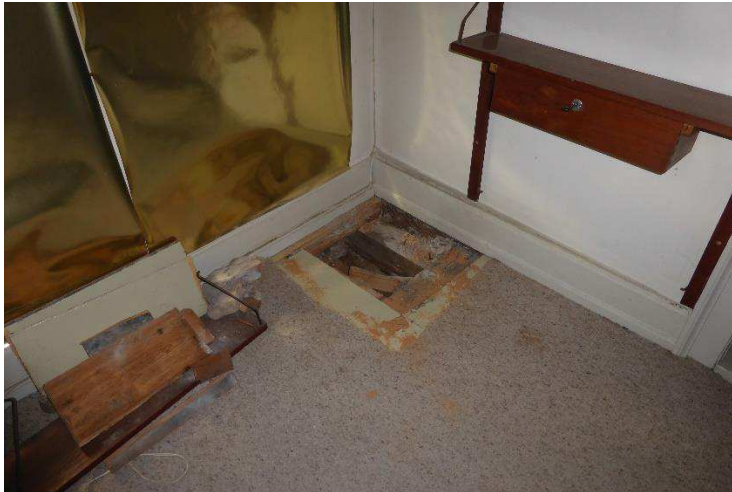
Undersøgelsesområde nr. UO6 i gulvbelægning

Der blev ved besigtigelsen registreret synlige angreb af Rådborebille (*Hadrobregmus pertinax*) og råd i den blotlagte bjælke i terrændæk.

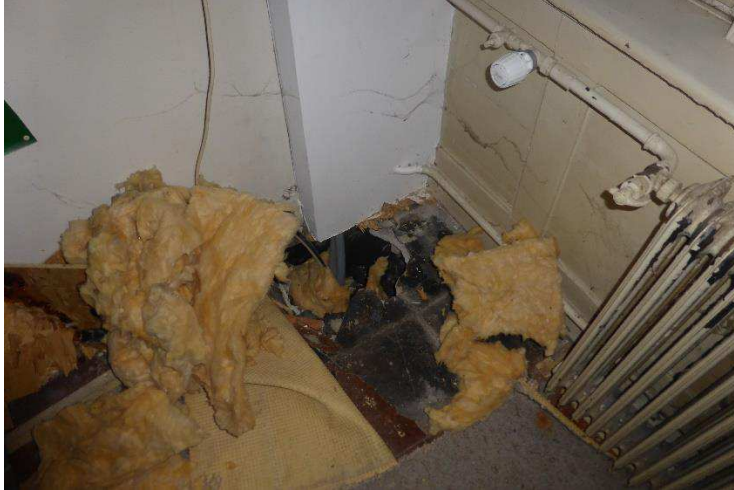
Undersøgelsesområde nr. UO7 i gulvbelægning

Der blev ved besigtigelsen registreret synlige revnedannelser i gulvoverfladen på det støbte dæk.

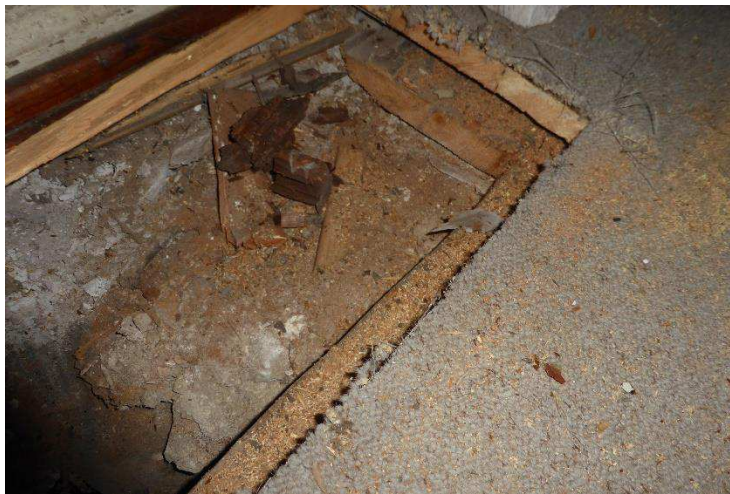
Gulvkonstruktion/terrændæk var i undersøgelsesområdet udført af et jordlag nederst hvorpå der var udlagt et bræddegulv direkte ovenpå.

Gulvbrædder direkte på jordlag

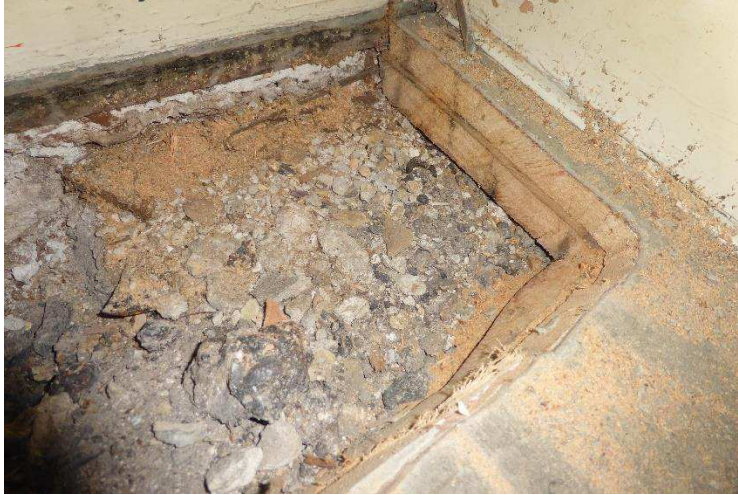
Gulvkonstruktion/terrændæk var i undersøgelsesområdet udført af et jordlag nederst hvorpå der var udlagt et bræddegulv direkte ovenpå.

Gulvbrædder direkte på jordlag

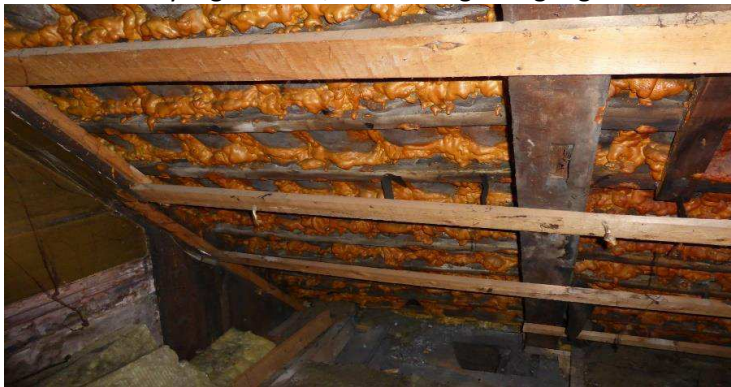
Understrykning af tegl med PU skum

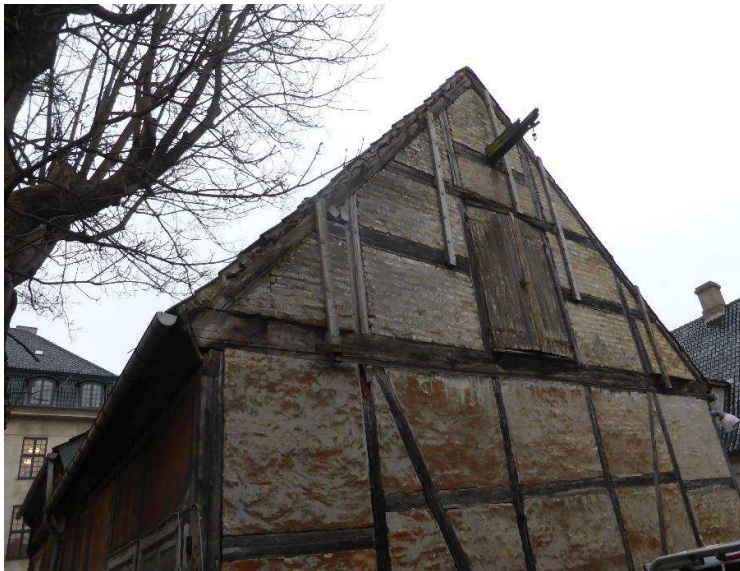
Der blev registreret spredte områder med synlige nedbrydninger i bindingsværkskonstruktionen. Skaderne var forårsaget af råd og Rådborebille (*Hadrobregmus pertinax*) angreb.

De murede tavler var flere steder på vej ud.

Bindingsværkskonstruktionen i vest gavlen er efter vores skøn i en sådan tilstand, at der skal kalkuleres med at størstedelen af bindingsværkskonstruktionen samt de murede tavler skal udskiftes.

Udsnit af bindingsværkskonstruktion i vest gavl

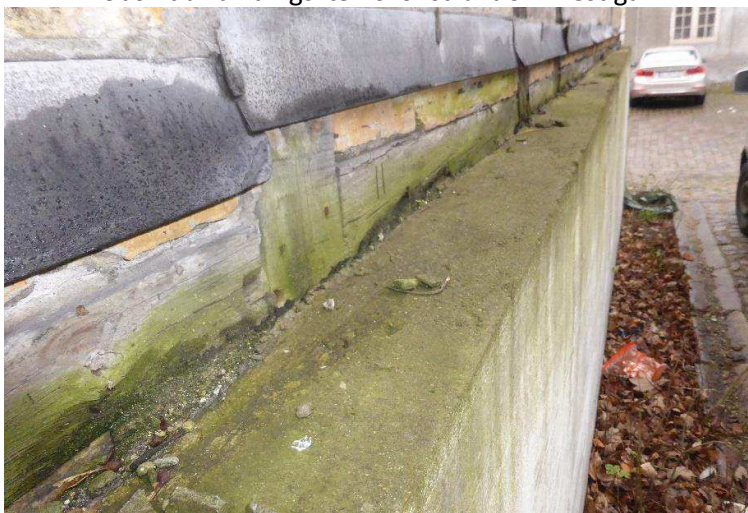
Støbt betonvæg på den nedre del af bindingsværkskonstruktionen

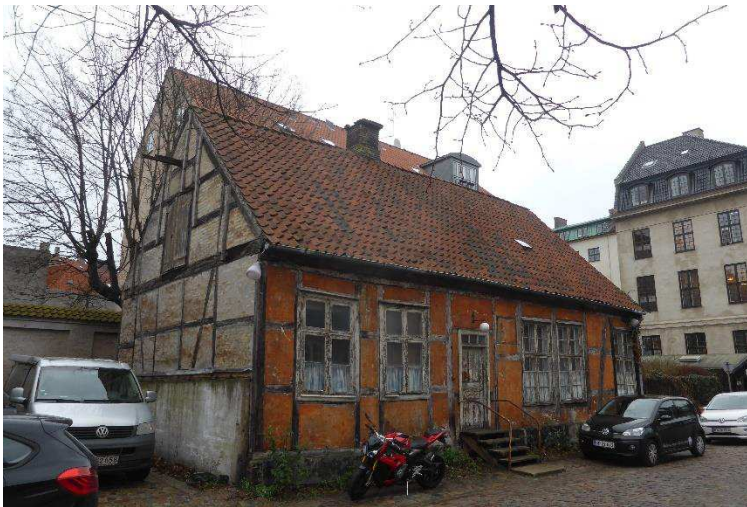
Der blev registreret spredte områder med synlige nedbrydninger i bindingsværkskonstruktionen. Skaderne er forårsaget af råd og Rådborebille (*Hadrobregmus pertinax*) angreb.

Bindingsværkskonstruktionen i syd facaden er efter vores skøn i en sådan tilstand at der skal kalkuleres med at størstedelen af bindingsværkskonstruktionen samt de murede tavler skal udskiftes

Bindingsværk ved vest gavl samt syd facade

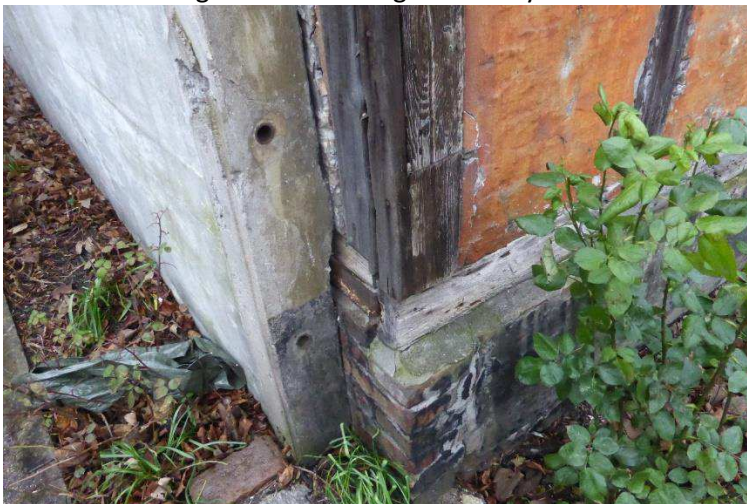
Der er tidligere foretaget spredte reparationer i den øvrige del af bindingsværkskonstruktionen.

Tidligere udført reparation i bindingsværksstolpe og bundrem ved hjørne

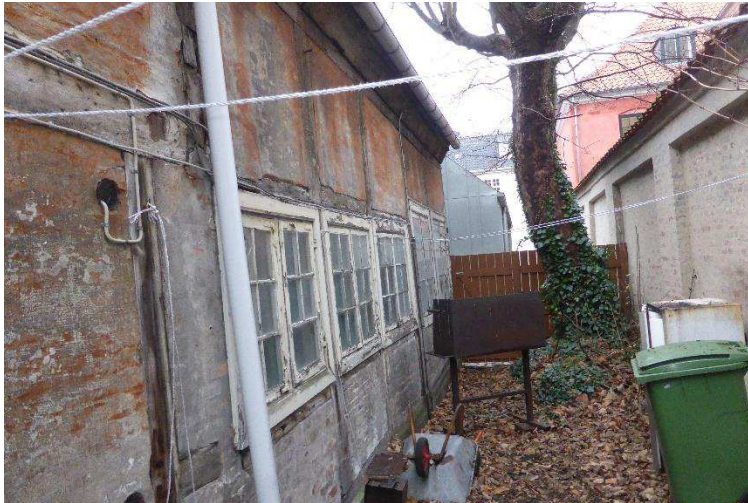
Der blev registreret spredte områder med nedbrydninger i bindingsværkskonstruktionen. Skaderne er forårsaget af råd og Rådborebille (*Hadrobregmus pertinax*) angreb.

Der er tidligere foretaget spredte reparationer i bindingsværkskonstruktionen. Der var områder hvor den oprindelige bindingsværkskonstruktion var fjernet.

Bindingsværkskonstruktionen i nord facaden er efter vores skøn i en sådan tilstand, at der skal kalkuleres med at størstedelen af bindingsværkskonstruktionen samt de murede tavler skal udskiftes

Bindingsværk ved nord facade

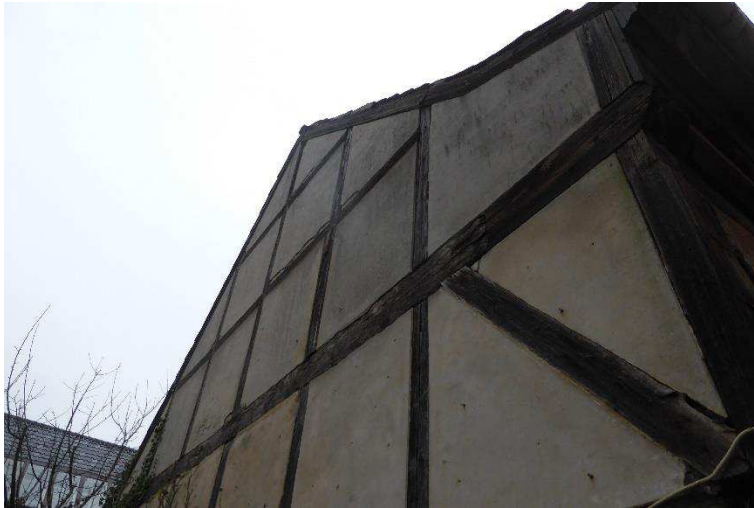
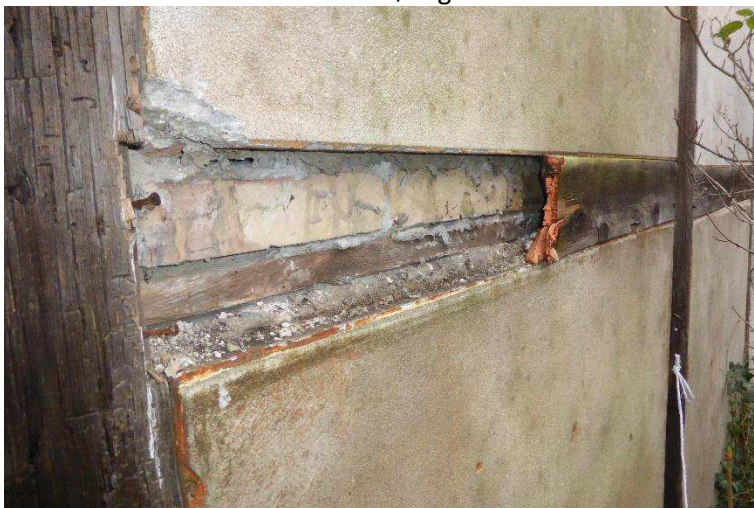
Bindingsværkskonstruktionen var ikke synlig fra udvendig side på grund af at der var opmuret en ½ stens mur uden på den oprindelige bindingsværkskonstruktion. Ved besigtigelsen var der monteret brædder på den murede gavl, der skulle have udseende af at være en bindingsværkskonstruktion.

Udsnit af øst gavl

Monterede brædder på øst gavl som værende bindingsværk
