BYGNINGSFORNYELSE 2013

EJENDOMSBEKRIVELSER

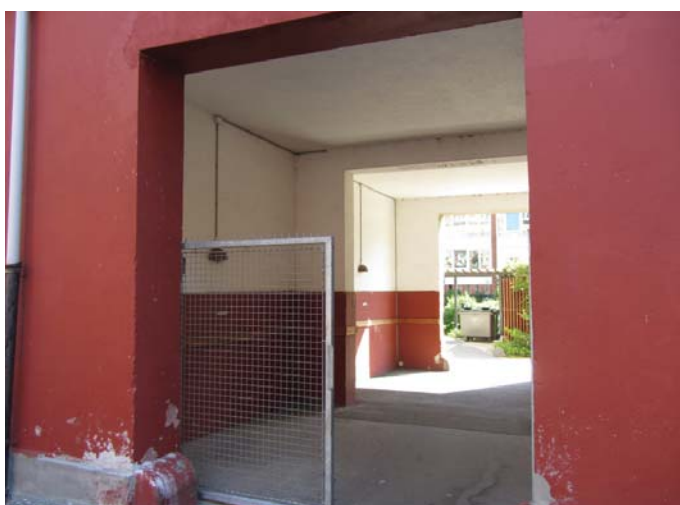
Uisoleret port Højenhald 12

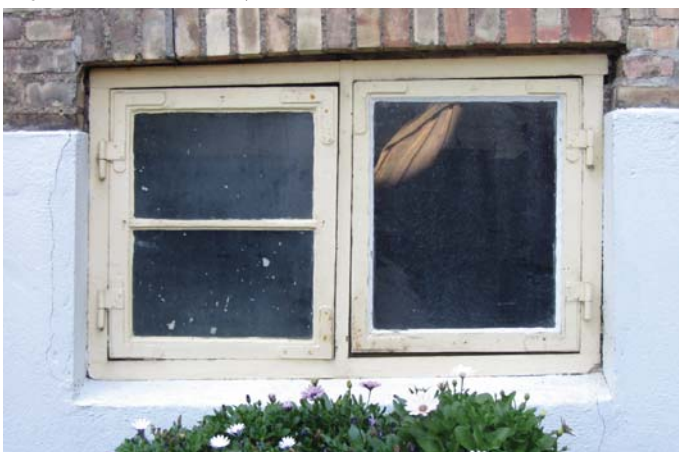
Deformt kældervindue Højenhald 14

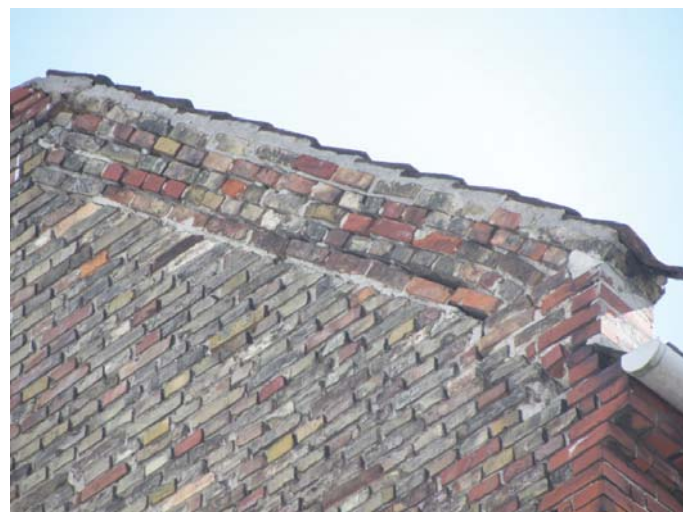
Nedbrudt bramdkam på baghusets vestgavl

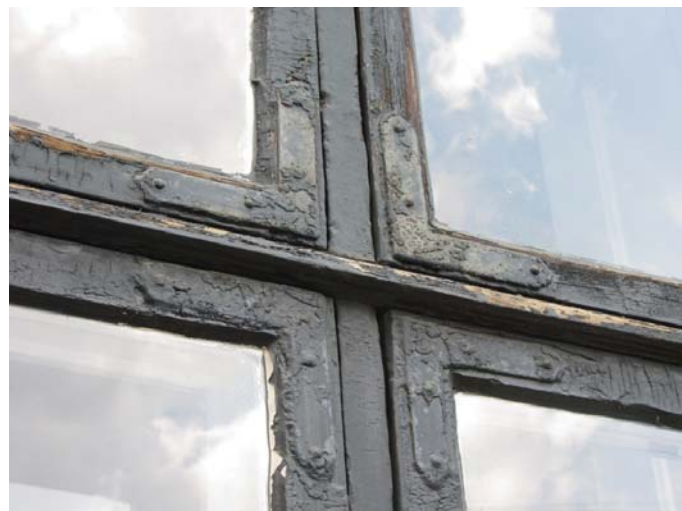
Udtjent vindue mod gaden
