### Landgreven 10, København K – omdannelse af parkeringsanlæg til beboerparkering

# Landgreven P-kælder Tilstandsvurdering

Dokument nr.: Rap-20225-01

# Landgreven, Parkeringskælder

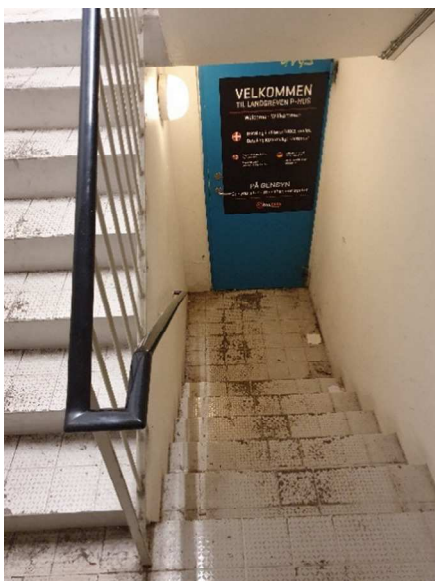
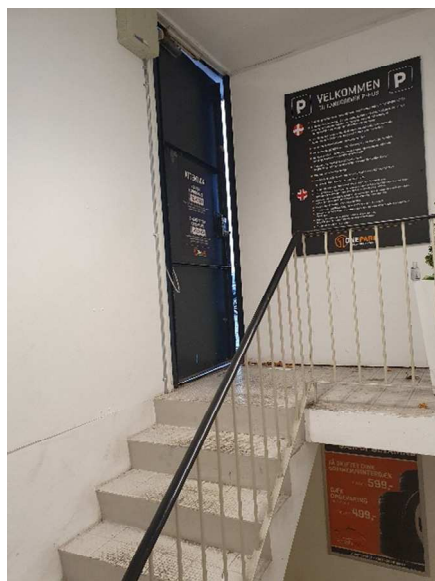
Yderdørene til trapperne har en bredde på ca. 1,00 meter og overholder dermed bygningsreglementets krav i forhold til bredde. Der er ikke 0,5 meter, ved siden af døren modsat hængselsiden, hvorfor anlægget ikke overholder kravet på dette punkt.

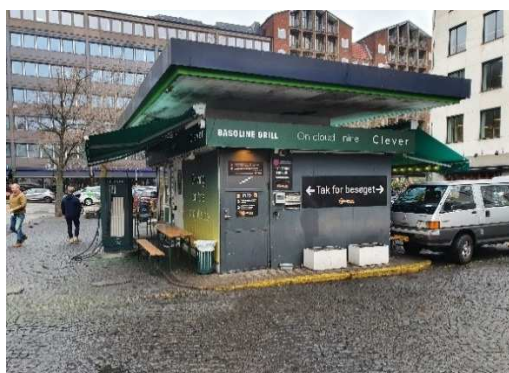
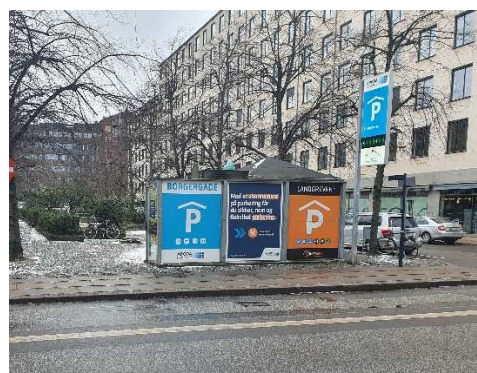
De eksisterende trappeadgange fremgår ikke tydeligt over jorden. Det samme er tilfældet i kælderen. Her kan forbedring f.eks. foretages ved at markere udgangsområdet og døre med en afvigende farve.

Figur 12. Eksisterende trappeopgange over jord.

Der bør arbejdes med at forbedre den visuelle information i, og i forbindelse med, kælderen. F.eks. i forhold til hvor der er udgange, elevatorer og toilet.

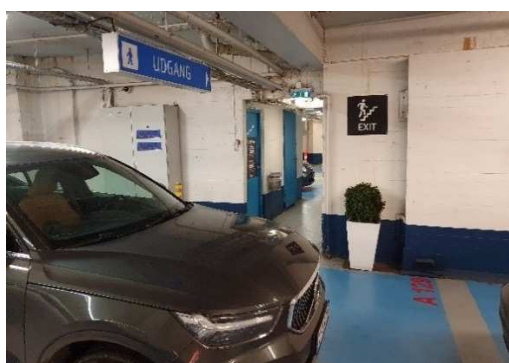
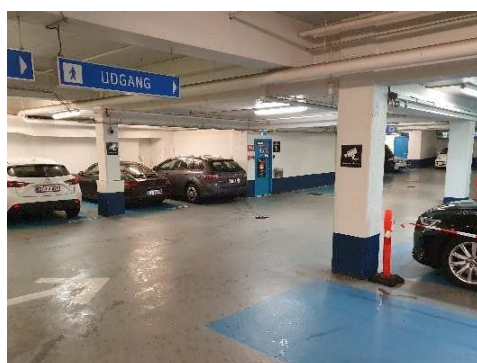
Figur 13. Eksisterende trappeopgange i kælderen.

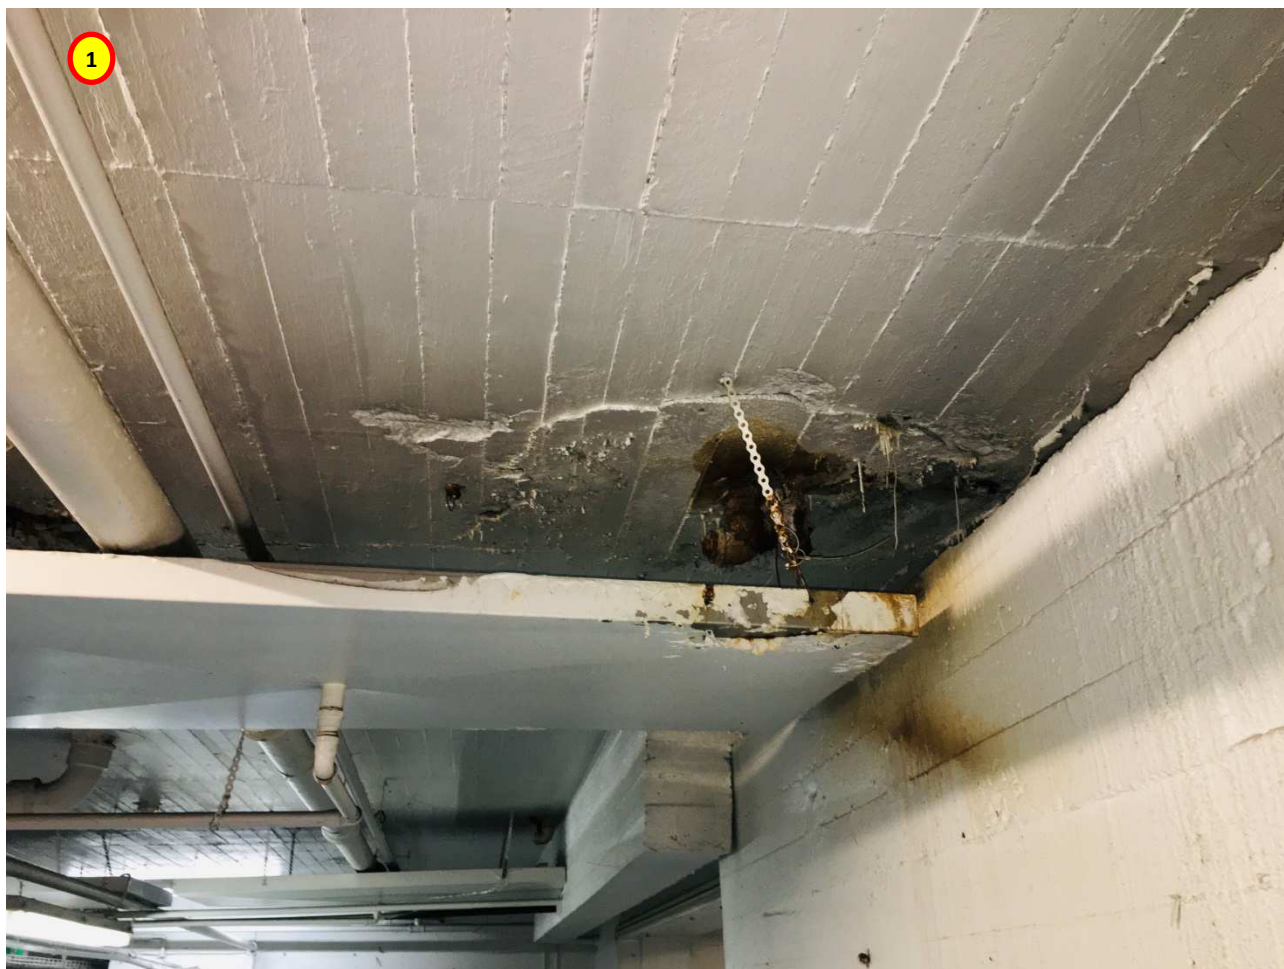
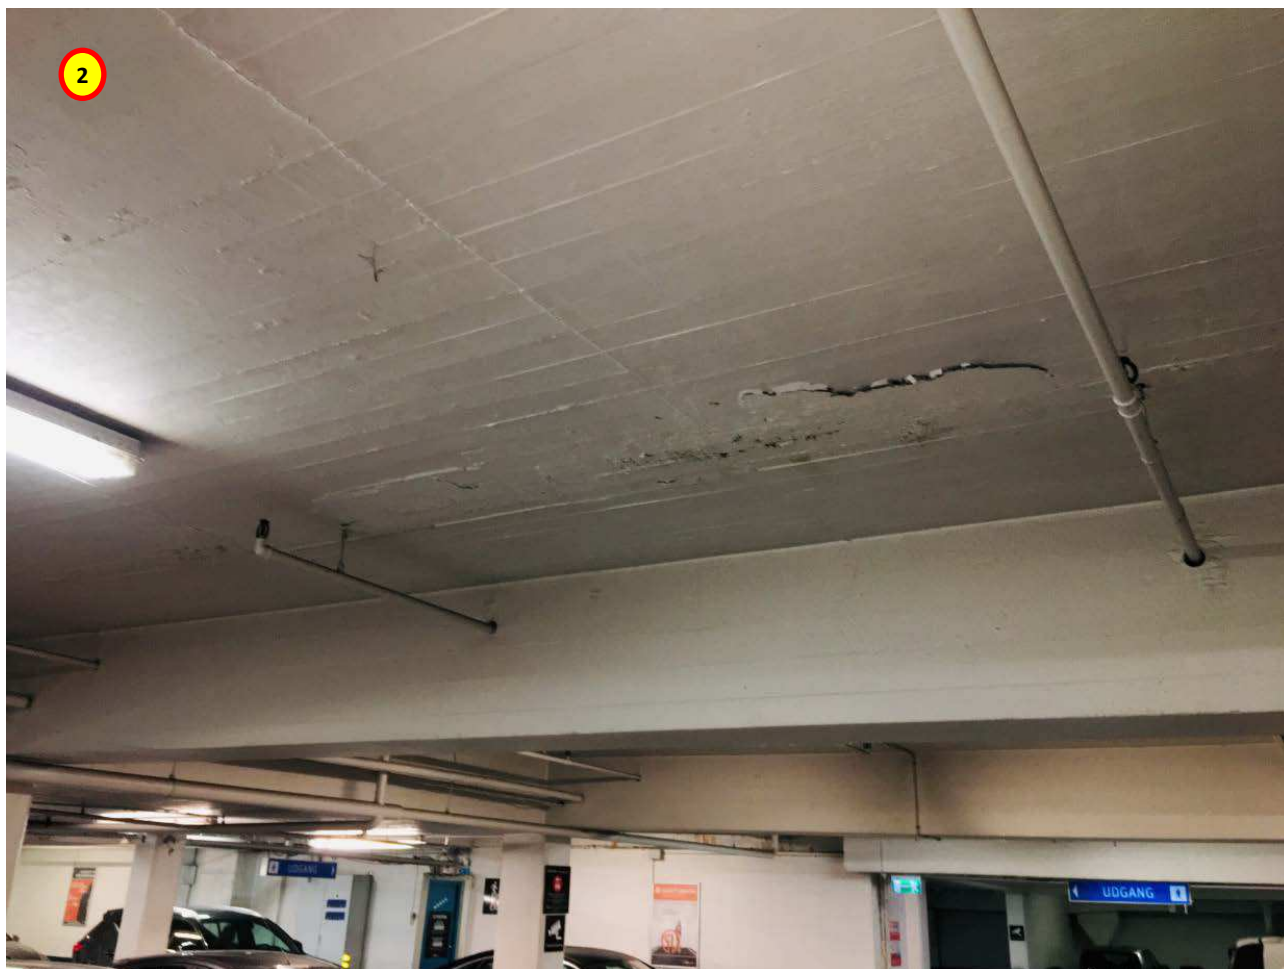
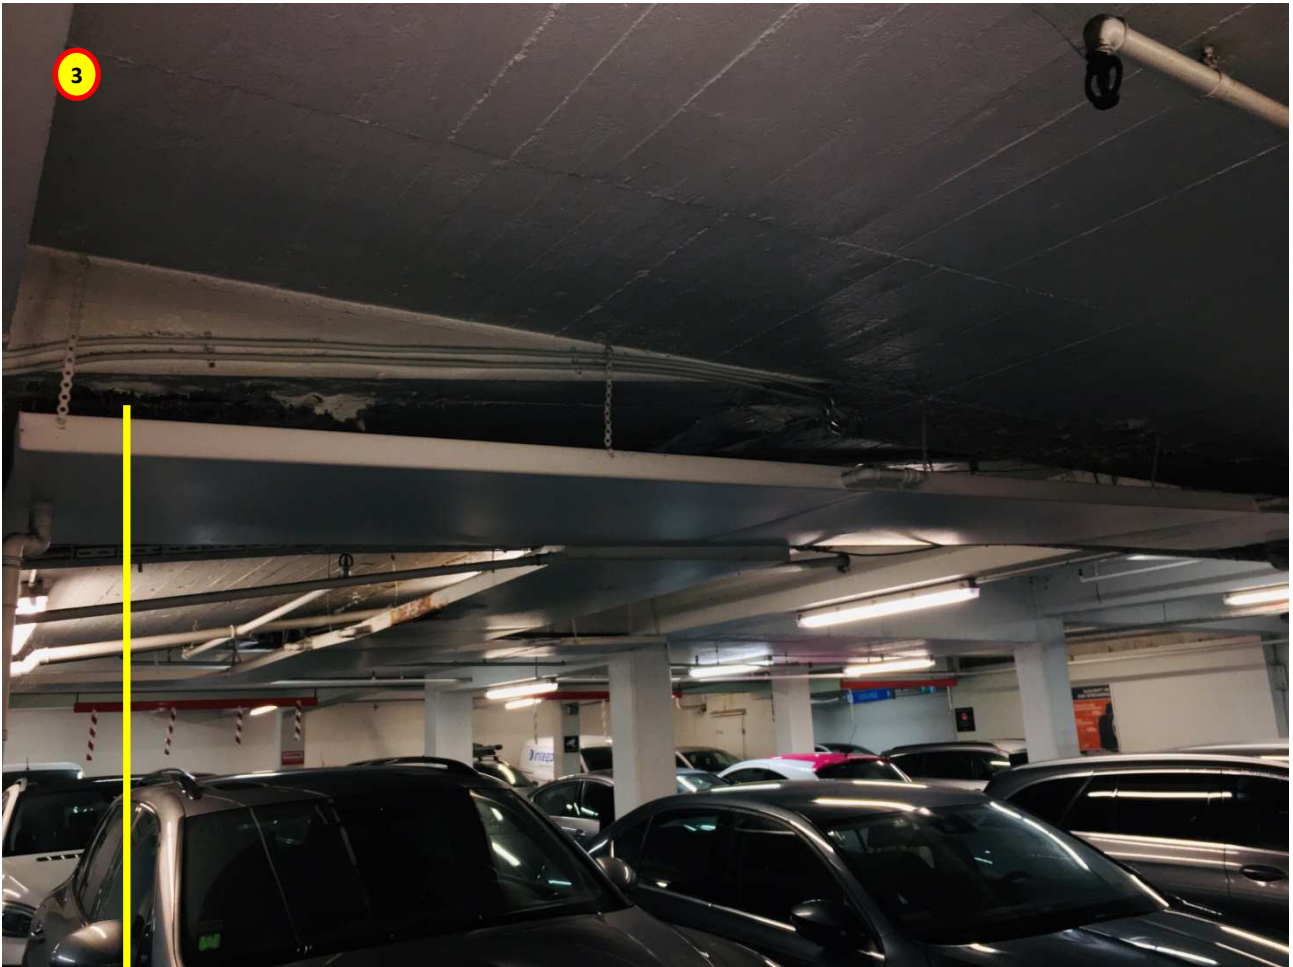
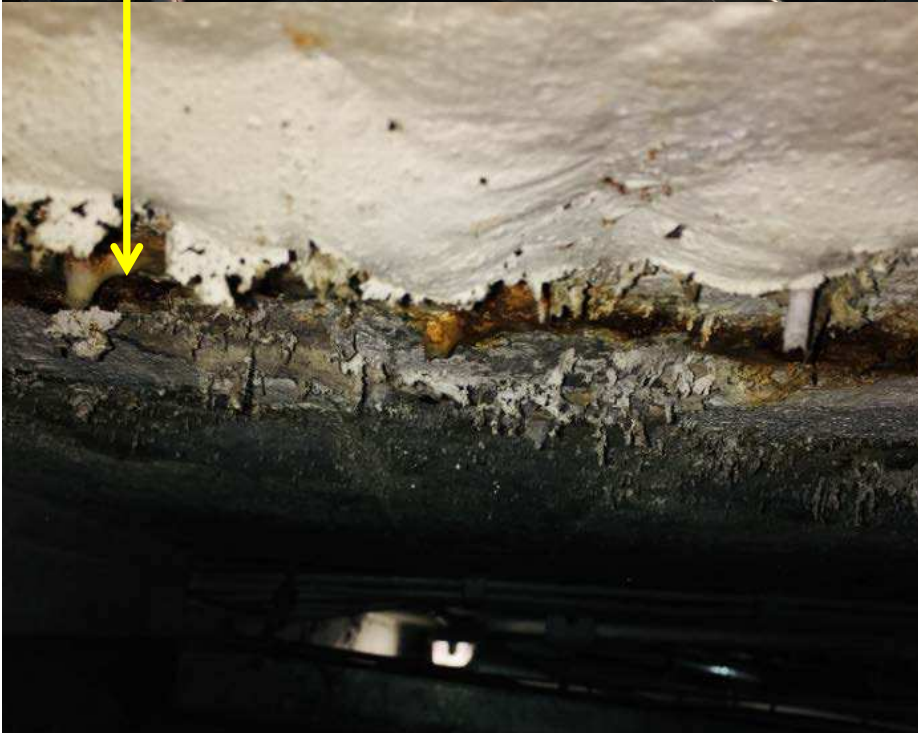
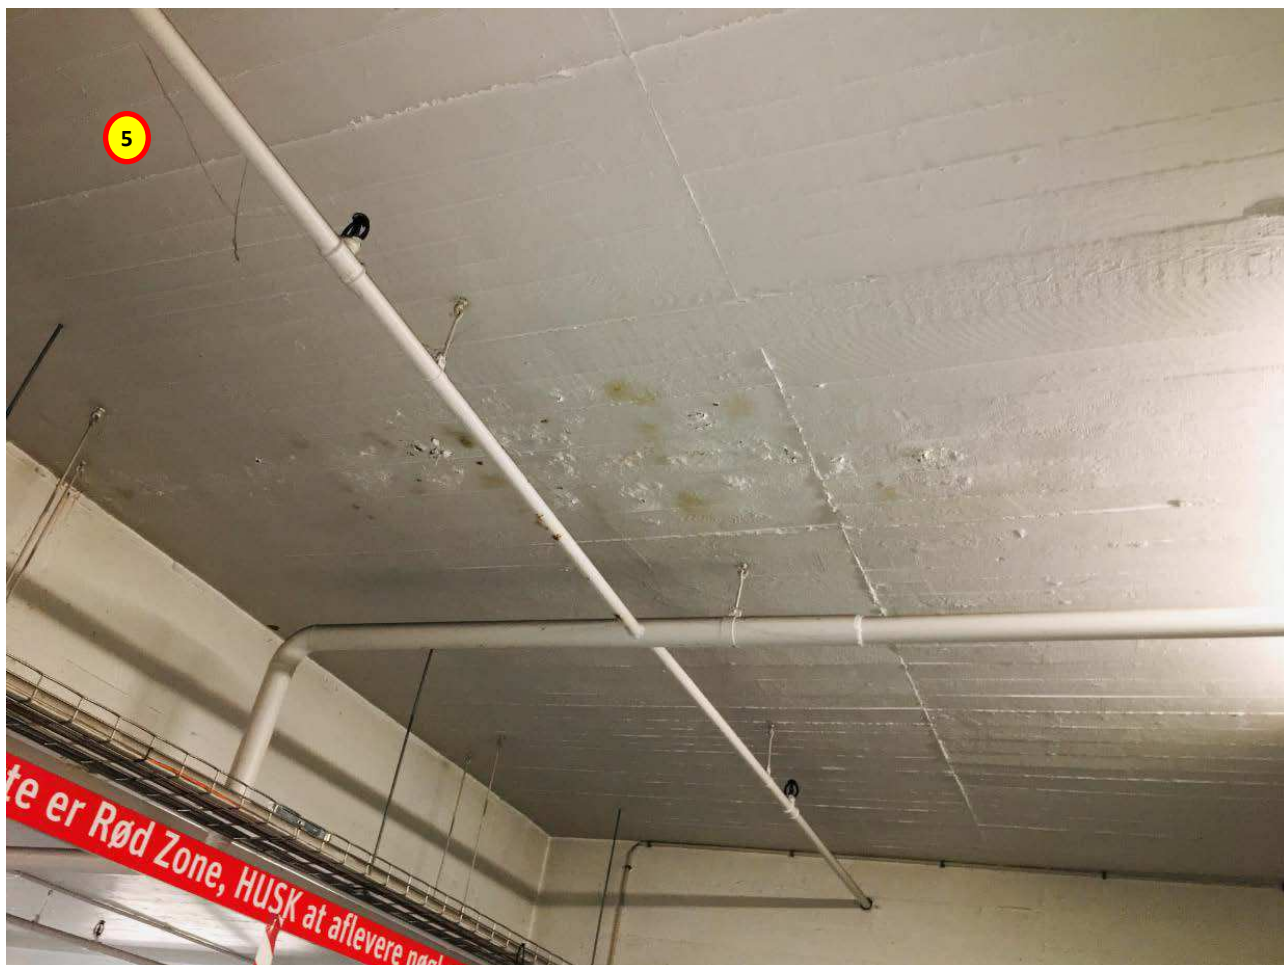
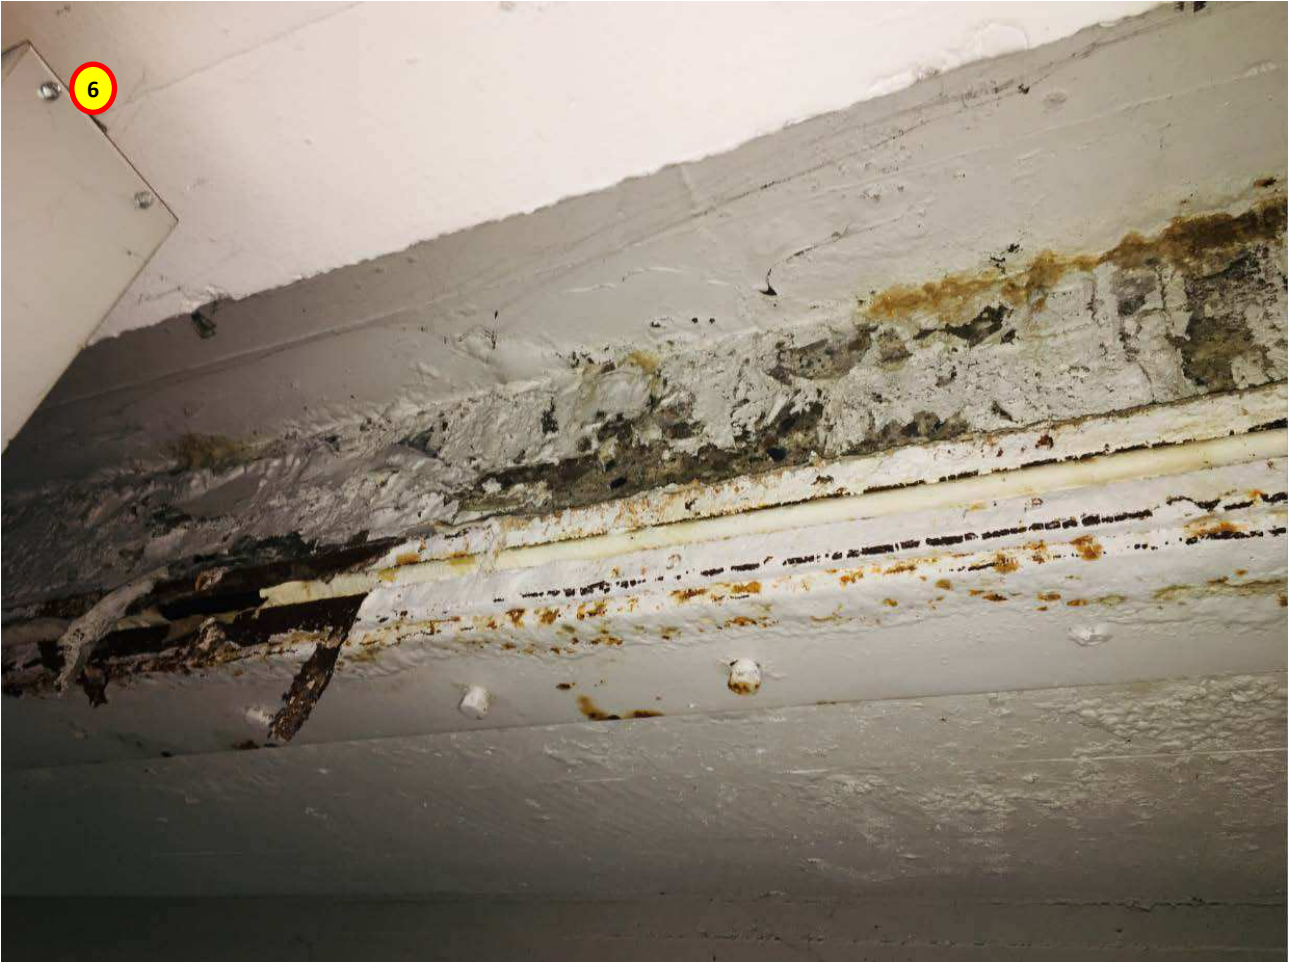
Ved besigtigelsen blev identificeret en række lokale skader på konstruktionen, hvoraf nogle er i risiko for at forårsage mindre overfladeafskalninger fra betonens dæklag i loftet, hvorfor de bør fjernes ved førstkommende lejlighed. Det drejer sig især om områderne 1, 2, og 4 i vedlagte skitse.

I område 1, er der muligvis tale om mere dybtgående skader, der skal vurderes for bæreevne i forbindelse med fjernelse af de løstsiddende skaller.

Der blev ikke identificeret tegn på så store skader, at det skønnes nødvendigt at foretage umiddelbare afstivninger.

Umiddelbare fokusområder for nedstyrtningsrisiko af dæklagsbetonen

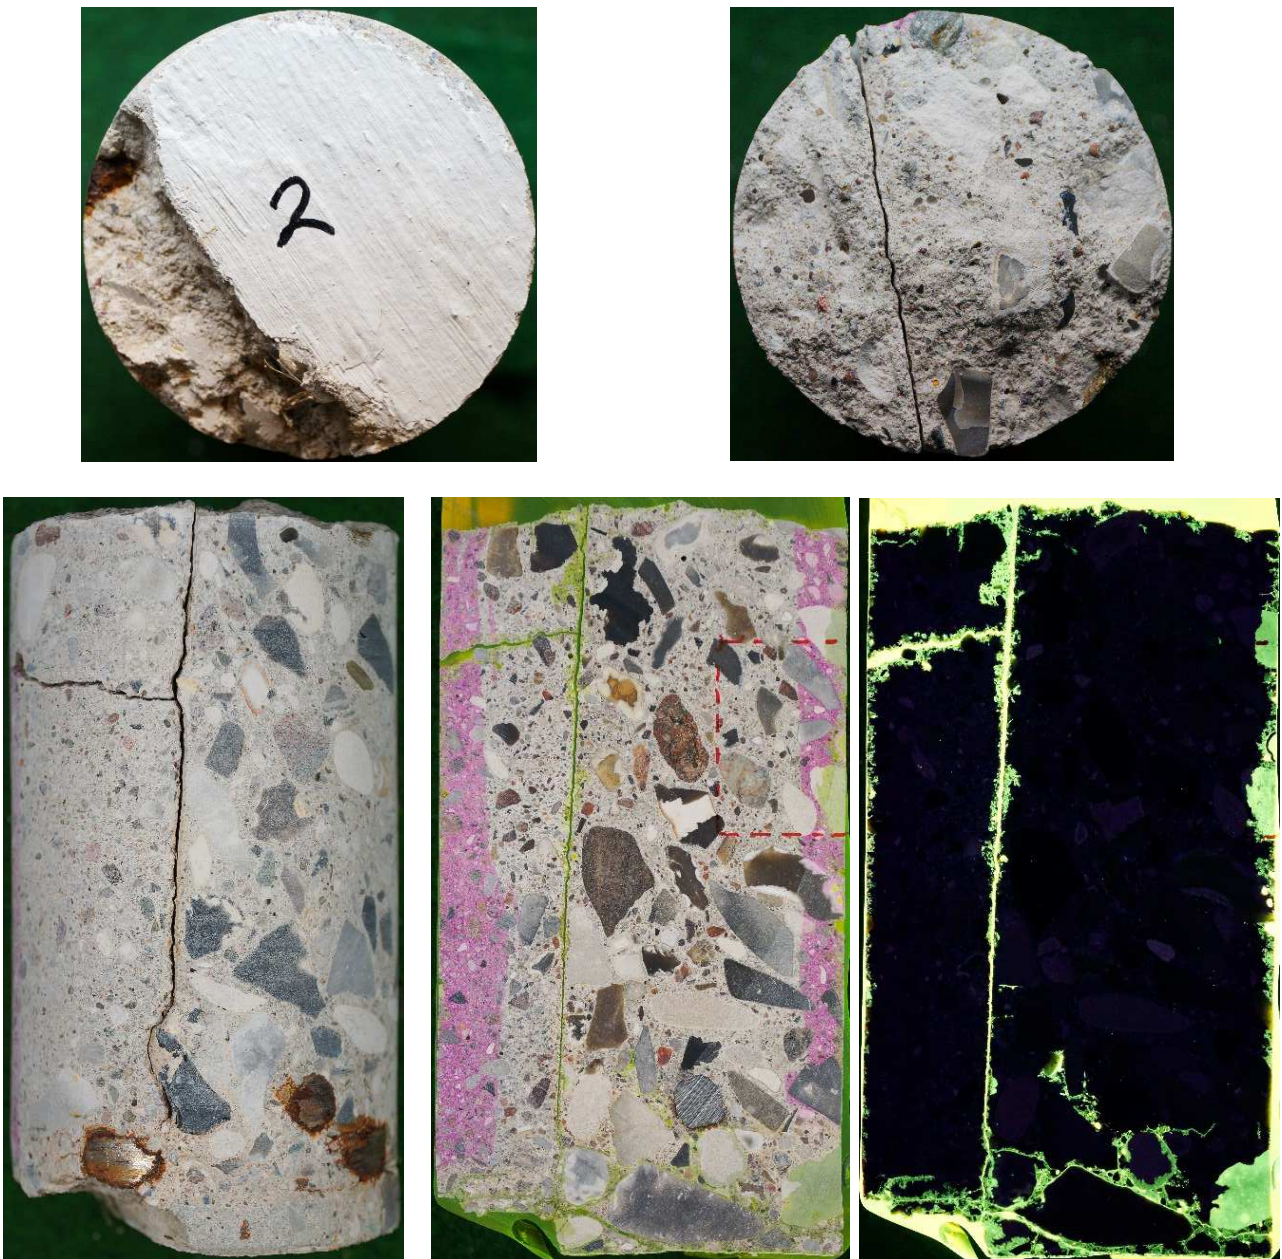
Parameter	Borekerne 2-midt; dæk
Placering af tyndslib	Midt i dækbetonen, se Fig. 2.
Sten (plansnit og tyndslib)	Sø-/bakkesten inkl. porøs flint
Sand	Kvarts, kalk, bjergartsfragmenter, flint og feldspat
Cementtype	Grovkornet portlandcement
Puzzolaner	Ingen flyveaske, ingen detekterbar mikrosilica
Kapillarporøsitet (~ ækv. v/c-tal)	Gennemsnitligt skønnet: 0,55-0,60
Pastahomogenitet	Meget uensartet
Luftindhold, skønnet	~2 % (ikke luftblandet)
Vedhæftningsdefekter til sand	Mange (~1,2 pr. mm <sup>2</sup> )
Mikrorevner i cementpasta	Nogle (~0,5 pr. mm <sup>2</sup> )
Karboniseringsdybde	NA (overfladen ikke repræsenteret i slibet)
Revnekarbonatisering	NA (overfladen ikke repræsenteret i slibet)
Fine og grove revner	6 mm fin revne
Indhold af alkalireaktivt sand og sten	Skønnet >2 % i sandfraktionen, mange i stenfraktionen
Alkalikiselreaktioner	Indre reaktioner i få korn
Portlandit i revner/porer	Ingen
Ettringit i revner/porer	Lidt

Bemærkninger	Betonen indeholder ikke et frostsikrende luftporesystem. Betonen udviser tegn på lav vandbelastningsgrad. Det skønnes, at betonen har høj AKR-restreaktivitet.

**Fig. 2.** Kerne 2, boret under-op i dækket set fra den nedre eksponerede overflade (øverst venstre) og brudfladen (øverst højre) og set fra siden, samt efter fluorescensimpregnering, gennemskæring og test med phenolphthalein set i hhv. almindeligt lys og UV-lys (nederste 3); kernen er orienteret retvendt. Placering af tyndslib er markeret med rød ramme.

Kernen er udboret ved siden af kerne 1 i område med tydelige begyndende afskalninger og misfarvninger; som det ses under registreringerne er armeringens tværsnit dog kun let forringet.

Armering 1: Ø12 mm, dæklag 15 mm; **~0,6 mm rustrand på armeringen.**

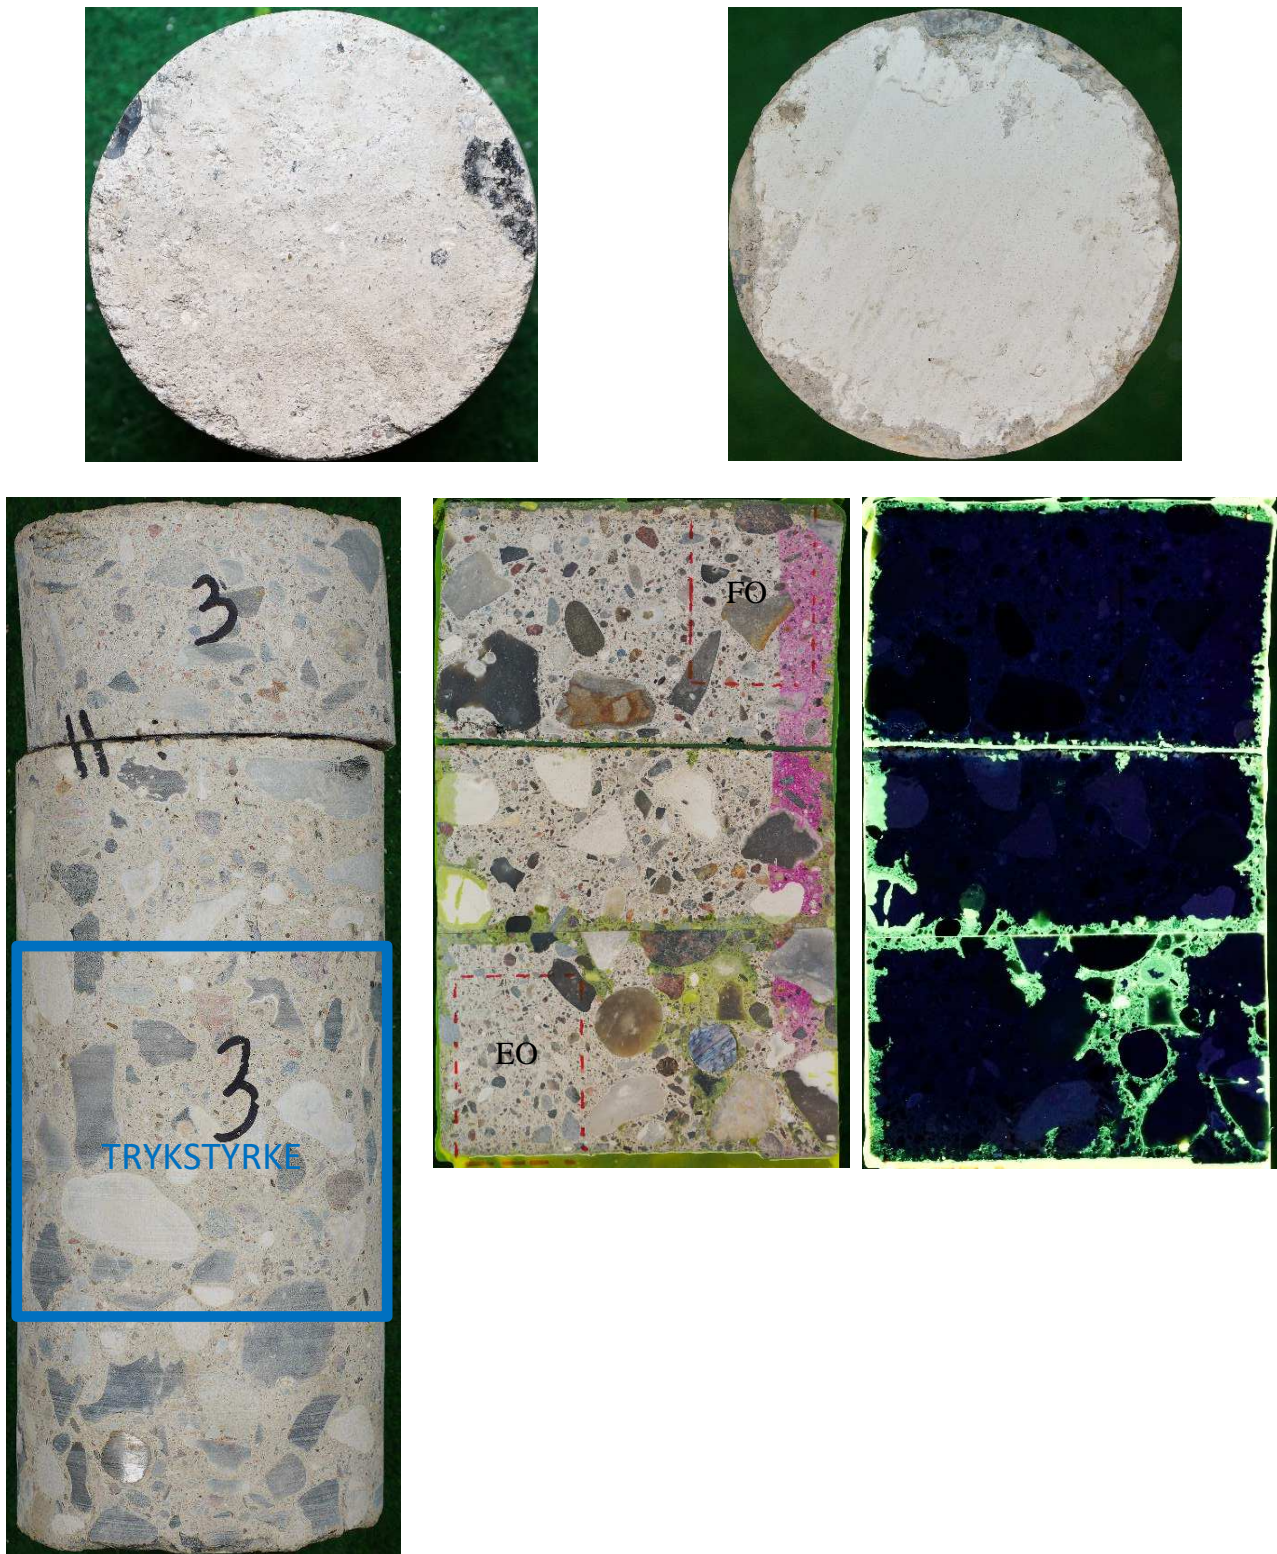
Parameter	Borekerne 3, gennemboret i dæk (øvre frilagt overflade af beskyttelsesbeton)
Placering af tyndslib	Beskyttelsesbetonen over membran, se Fig. 3.
Sten (plansnit og tyndslib)	Sø-/bakkesten inkl. porøs flint
Sand	Kvarts, kalk, bjergartsfragmenter, flint og feldspat
Cementtype	Grovkornet portlandcement
Puzzolaner	Ingen flyveaske, ingen detekterbar mikrosilica
Kapillarporøsitet (~ ækv. v/c-tal)	>0,70
Pastahomogenitet	Lidt uensartet
Luftindhold, skønnet	~4 %
Vedhæftningsdefekter til sand	Nogle (~0,7 pr. mm <sup>2</sup> )
Mikrorevner i cementpasta	Få (~0,2 pr. mm <sup>2</sup> )
Karbonatiseringsdybde	~5 mm
Revnekarbonatisering	~7 mm
Fine og grove revner	Overfladeparallele fine revner: 1 x ~2 mm, 1 x ~3 mm; Grove revner: 1 x ~4,5 mm
Indhold af alkalireaktivt sand og sten	Skønnet >2 % i sandfraktionen, mange i stenfraktionen
Alkalikiselreaktioner	Indre reaktioner i enkelt korn og lidt geludfældning i luftporer nær større porøs flint.

Portlandit i revner/porer	Ingen
Ettringit i revner/porer	Lokalt meget, primært tæt ved overfladen
Bemærkninger	Betonen indeholder ikke et frostsikrende luftporesystem. Betonen udviser tegn på lav-nogen vandbelastningsgrad. Det skønnes, at betonen har høj AKR-restreaktivitet. I betonens øverste del er der plastiske vedhæftningsslip i sandtilslaget. Der er kalkudfældninger i enkelte luftporer i den karbonatiserede overflade.

**Fig. 3.** Kerne 3, gennemboret dækket efter frigravning, set fra oversiden af beskyttelsesbetonen (øverst venstre) og fra undersiden af dækbetonen (øverst højre). Nederst ses kernen retvendt fra siden hhv. som modtaget samt efter udtagning af trykprøve og fluorescensimpregnering, gennemskæring og test med phenolphthalein, set i hhv. almindeligt lys og UV-lys. Placering af tyndslib er markeret med rød ramme.

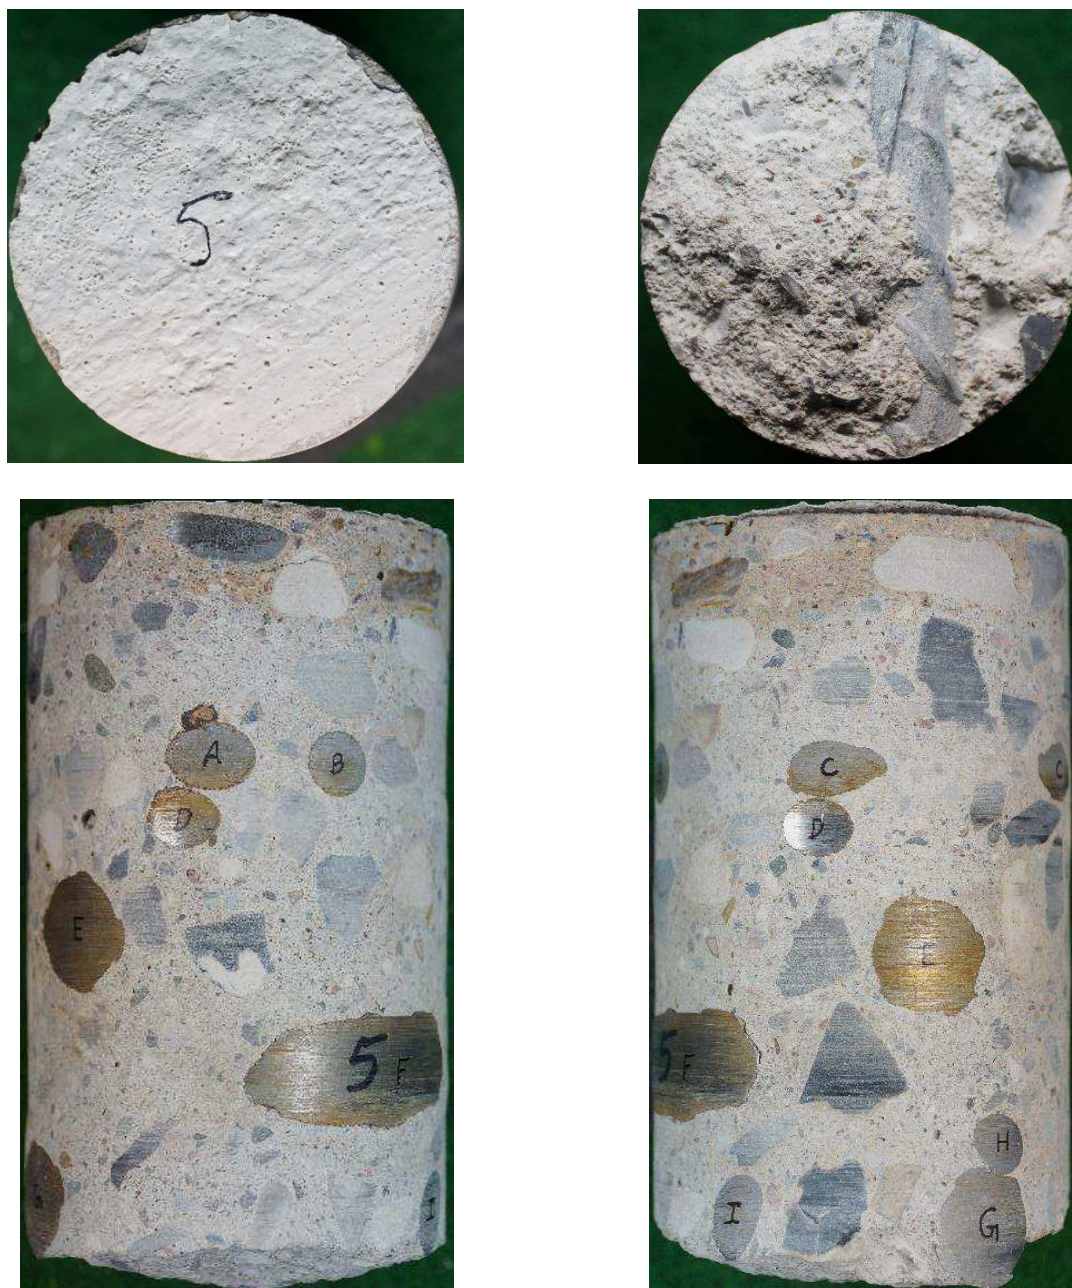
**Fig. 5.** Kerne 5, boret vandret ind i væg, set fra den eksponerede overflade (øverst venstre) og brudfladen (øverst højre) og set fra to sider med kernes eksponerede overflade opad. Armering er navngivet A-I.

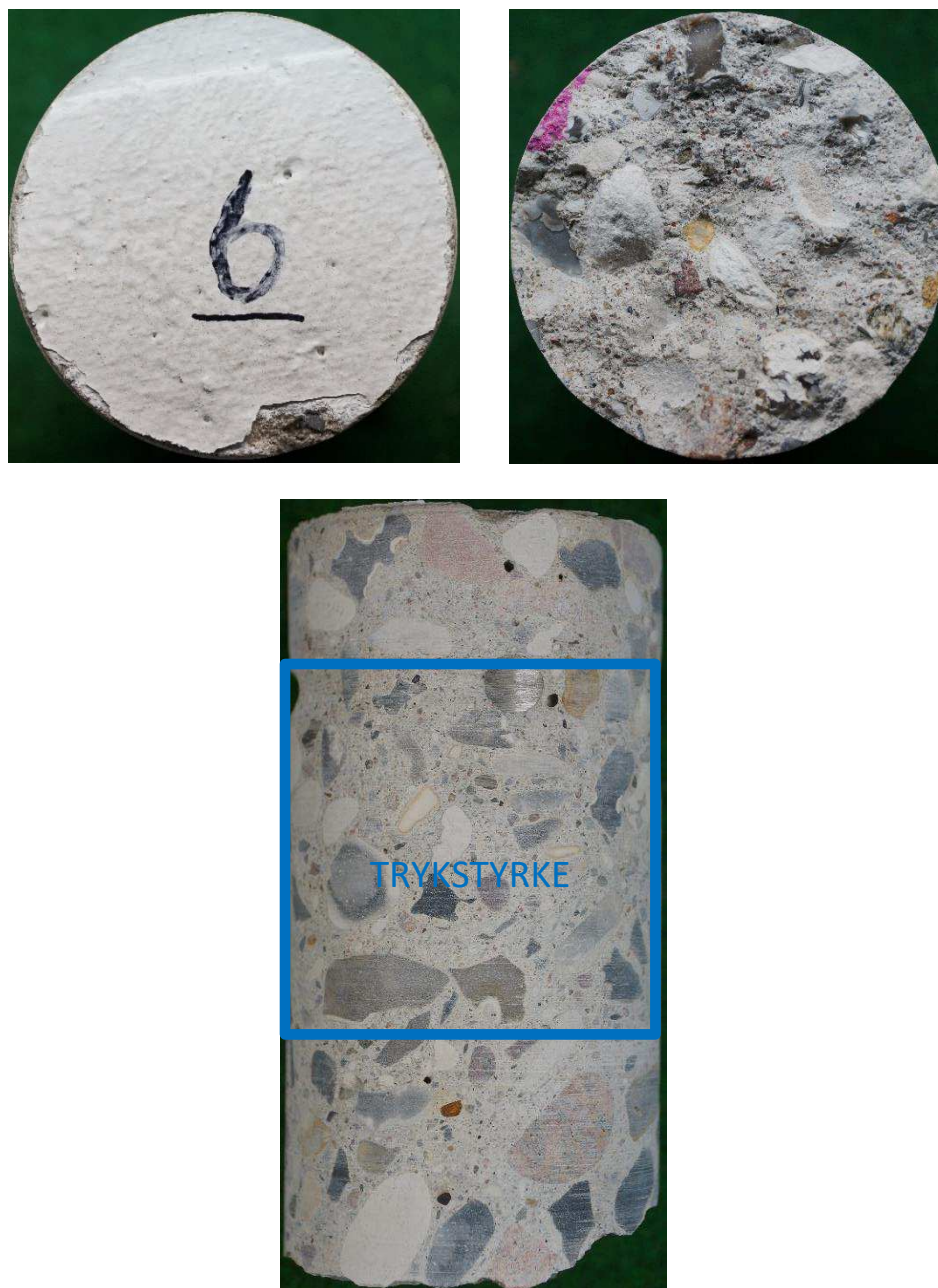
**Fig. 6.** Kerne 6, boret vandret ind i endevæg set fra den eksponerede overflade (øverst venstre) og brudfladen (øverst højre) og set fra siden med kernes eksponerede overflade opad.

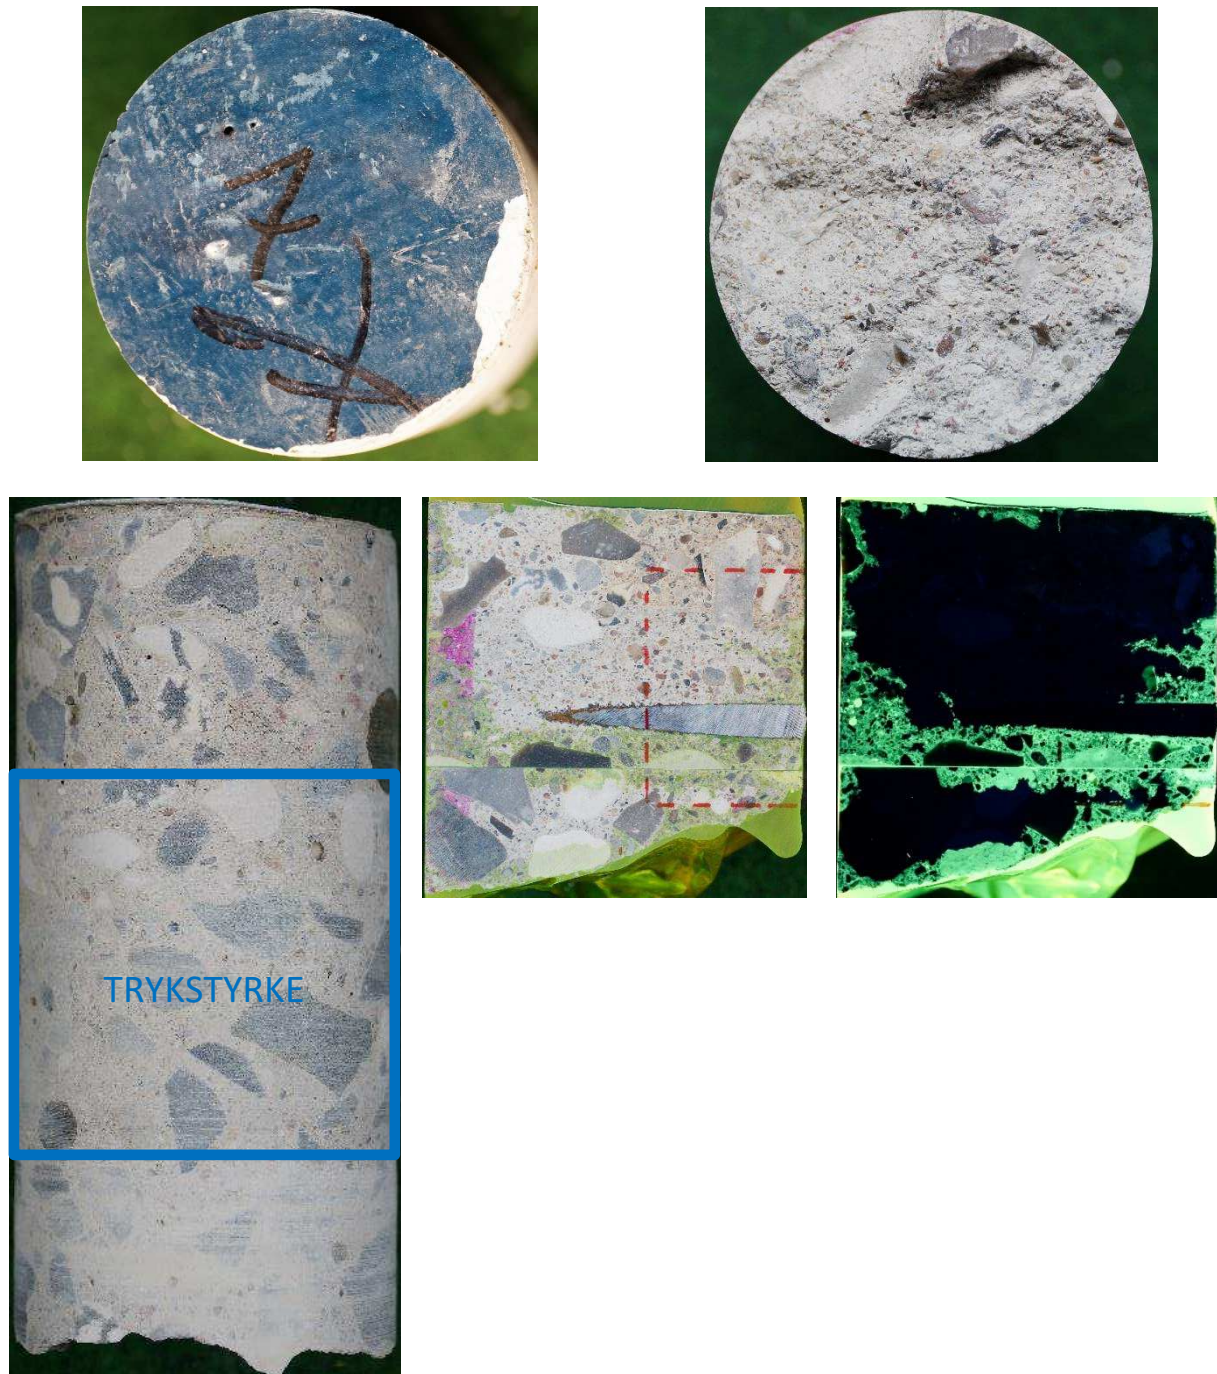
Parameter	Borekerne 7, søjle
Placering af tyndslib	Hhv. fra overflade og inderst i kernen, se Fig. 7
Sten (plansnit og tyndslib)	Sø-/bakkesten inkl. porøs flint
Sand	Kvarts, kalk, bjergartsfragmenter, flint og feldspat
Cementtype	Grovkornet portlandcement
Puzzolaner	Ingen flyveaske, ingen detekterbar mikrosilica
Kapillarporøsitet (~ ækv. v/c-tal)	Gennemsnitligt skønnet: 0,65-0,70
Pastahomogenitet	Noget-meget uensartet
Luftindhold, skønnet	~2 % (ikke luftblandet)
Vedhæftningsdefekter til sand	Nogle (~0,6 pr. mm <sup>2</sup> )
Mikrorevner i cementpasta	Nogle (~0,5 pr. mm <sup>2</sup> )
Karboniseringsdybde	NA (overfladen ikke repræsenteret i slibet)
Revnekarbonatisering	NA (overfladen ikke repræsenteret i slibet)
Fine og grove revner	9 mm fin revne + ca. 2 x ~4 mm fine revner mm. (se Fig. 25)
Indhold af alkalireaktivt sand og sten	Skønnet >2 % i sandfraktionen, mange i stenfraktionen
Alkalikiselreaktioner	Begyndende radierende revnedannelse fra flere porøse flintsten, indre reaktion i enkelt sandkorn.

Portlandit i revner/porer	Ingen
Ettringit i revner/porer	Ingen
Bemærkninger	Betonen indeholder ikke et frostsikrende luftporesystem. Betonen udviser tegn på lav vandbelastningsgrad. Det skønnes, at betonen har høj AKR-restreaktivitet.

**Fig. 7.** Kerne 7, boret vandret ind i søjle, set fra den eksponerede overflade (øverst venstre) og brudfladen (øverst højre) og set fra siden, og efter fluorescensimprægning, gennemskæring og test med phenolphthalein, efter udtagning af trykprøve, set i hhv. almindeligt lys og UV-lys (nederste 3) med kernens eksponerede overflade opad.

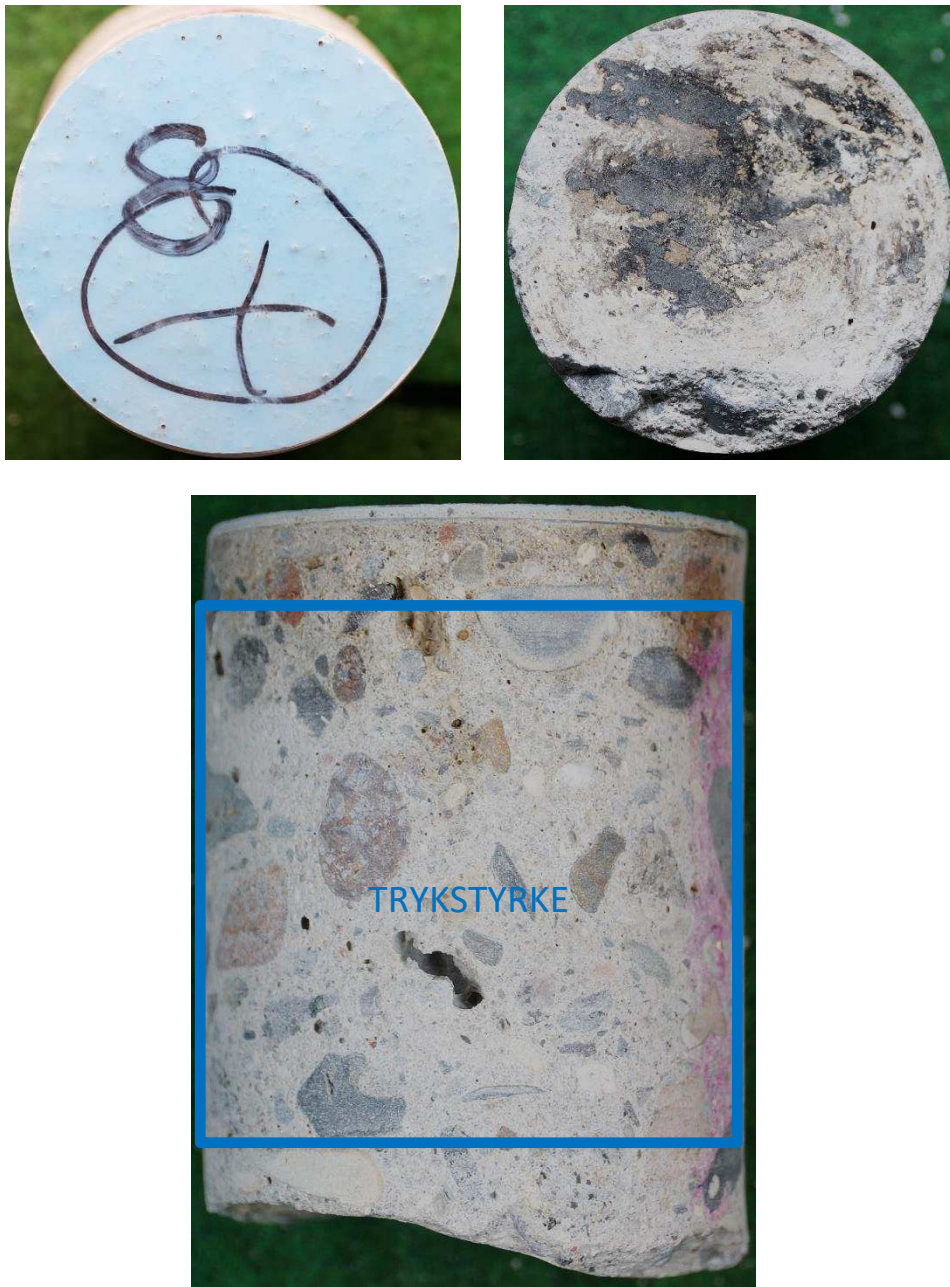
**Fig. 8.** Kerne 8, boret lodret ned i gulv, set fra den eksponerede overflade (øverst venstre) og brudfladen (øverst højre) og set fra siden med kernes eksponerede overflade opad.

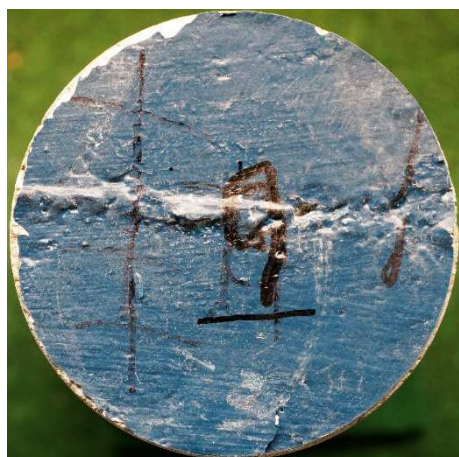
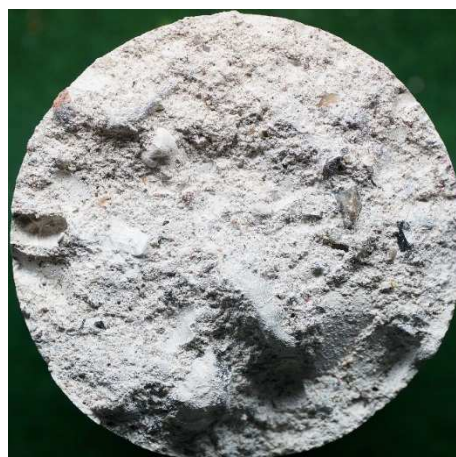
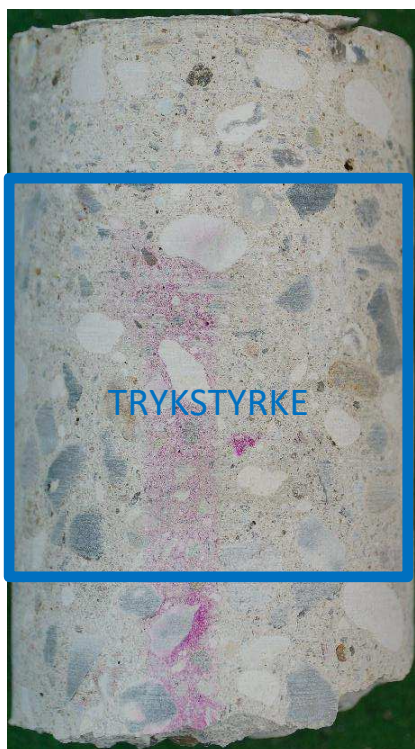
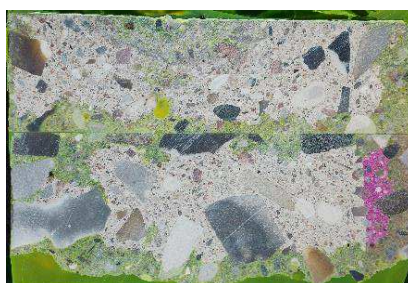
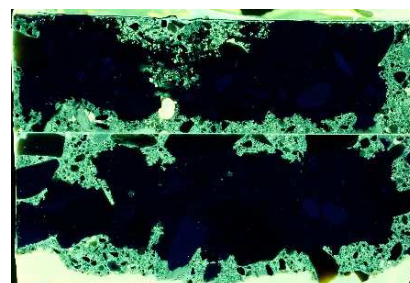
**Fig. 9.** Kerne 9, boret vandret ind i væg, set fra den eksponerede overflade (øverst venstre) og brudfladen (øverst højre) og set fra siden, og efter fluorescensimpregnering, gennemskæring og test med phenolphthalein, efter udtagning af trykprøve, set i hhv. almindeligt lys og UV-lys (nederste 3) med kernens eksponerede overflade opad.

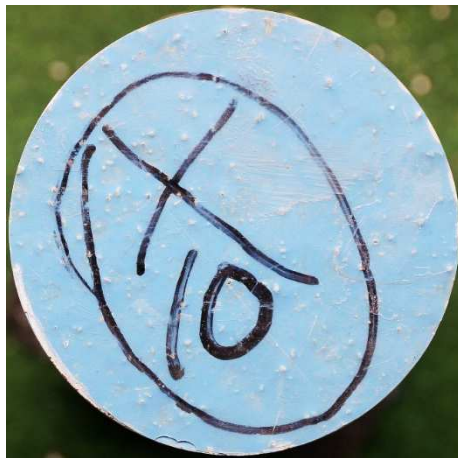
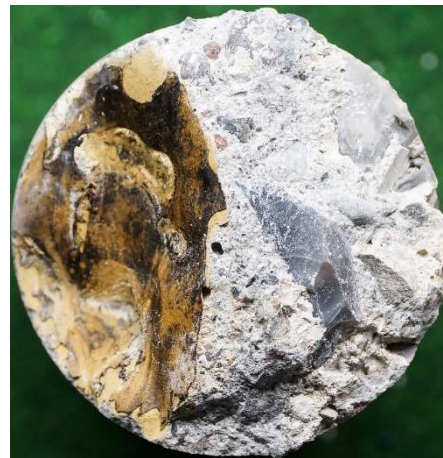
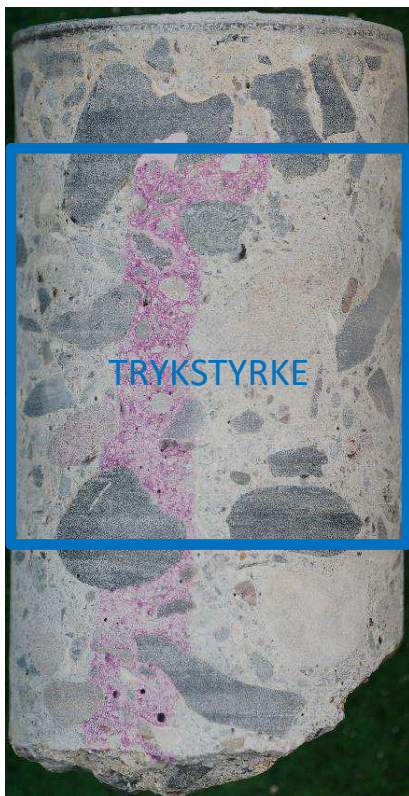
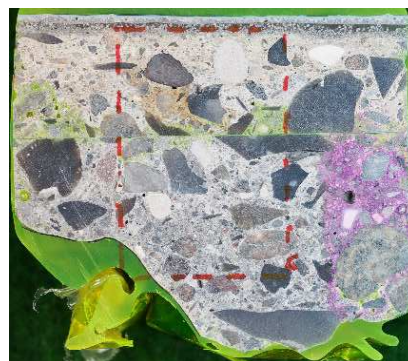
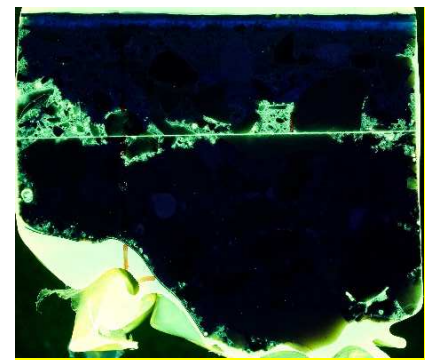
Parameter	Borekerne 10, gulv
Placering af tyndslib	Top og bund, se Fig. 10
Sten (plansnit og tyndslib)	Sø-/bakkesten inkl. porøs flint
Sand	Kvarts, kalk, bjergartsfragmenter, flint og feldspat
Cementtype	Grovkornet portlandcement
Puzzolaner	Ingen flyveaske, ingen detekterbar mikrosilica
Kapillarporøsitet (~ ækv. v/c-tal)	Gennemsnitligt skønnet: 0,40-0,45
Pastahomogenitet	Meget uensartet
Luftindhold, skønnet	~2 % (ikke luftblandet)
Vedhæftningsdefekter til sand	Mange (>1,0 pr. mm <sup>2</sup> )
Mikrorevner i cementpasta	Mange (>2,0 pr. mm <sup>2</sup> )
Karboniseringsdybde	NA (overfladen ikke repræsenteret i slibet)
Revnekarbonisering	NA (overfladen ikke repræsenteret i slibet)
Fine og grove revner	6 mm fin revne parallelt med den eksponerede overflade
Indhold af alkalireaktivt sand og sten	Skønnet >2 % i sandfraktionen, mange i stenfraktionen
Alkalikiselreaktioner	Indre reaktioner i enkelte korn
Portlandit i revner/porer	Ingen

Ettringit i revner/porer	Ingen
Bemærkninger	Betonen indeholder ikke et frostsikrende luftporesystem. Betonen udviser tegn på lav vandbelastningsgrad. Det skønnes, at betonen har høj AKR-restreaktivitet.

**Fig. 10.** Kerne 10, boret lodret ned i gulv, set fra den eksponerede overflade (øverst venstre) og brudfladen (øverst højre) og set fra siden, og efter fluorescensimprægning, gennemskæring og test med phenolphthalein, efter udtagning af trykprøve, set i hhv. almindeligt lys og UV-lys (nederste 3) med kernens eksponerede overflade opad.
