### Landgreven 10, København K – omdannelse af parkeringsanlæg til beboerparkering

# Landgreven P-kælder Tilstandsvurdering

Dokument nr.: Rap-20225-01

# Landgreven, Parkeringskælder

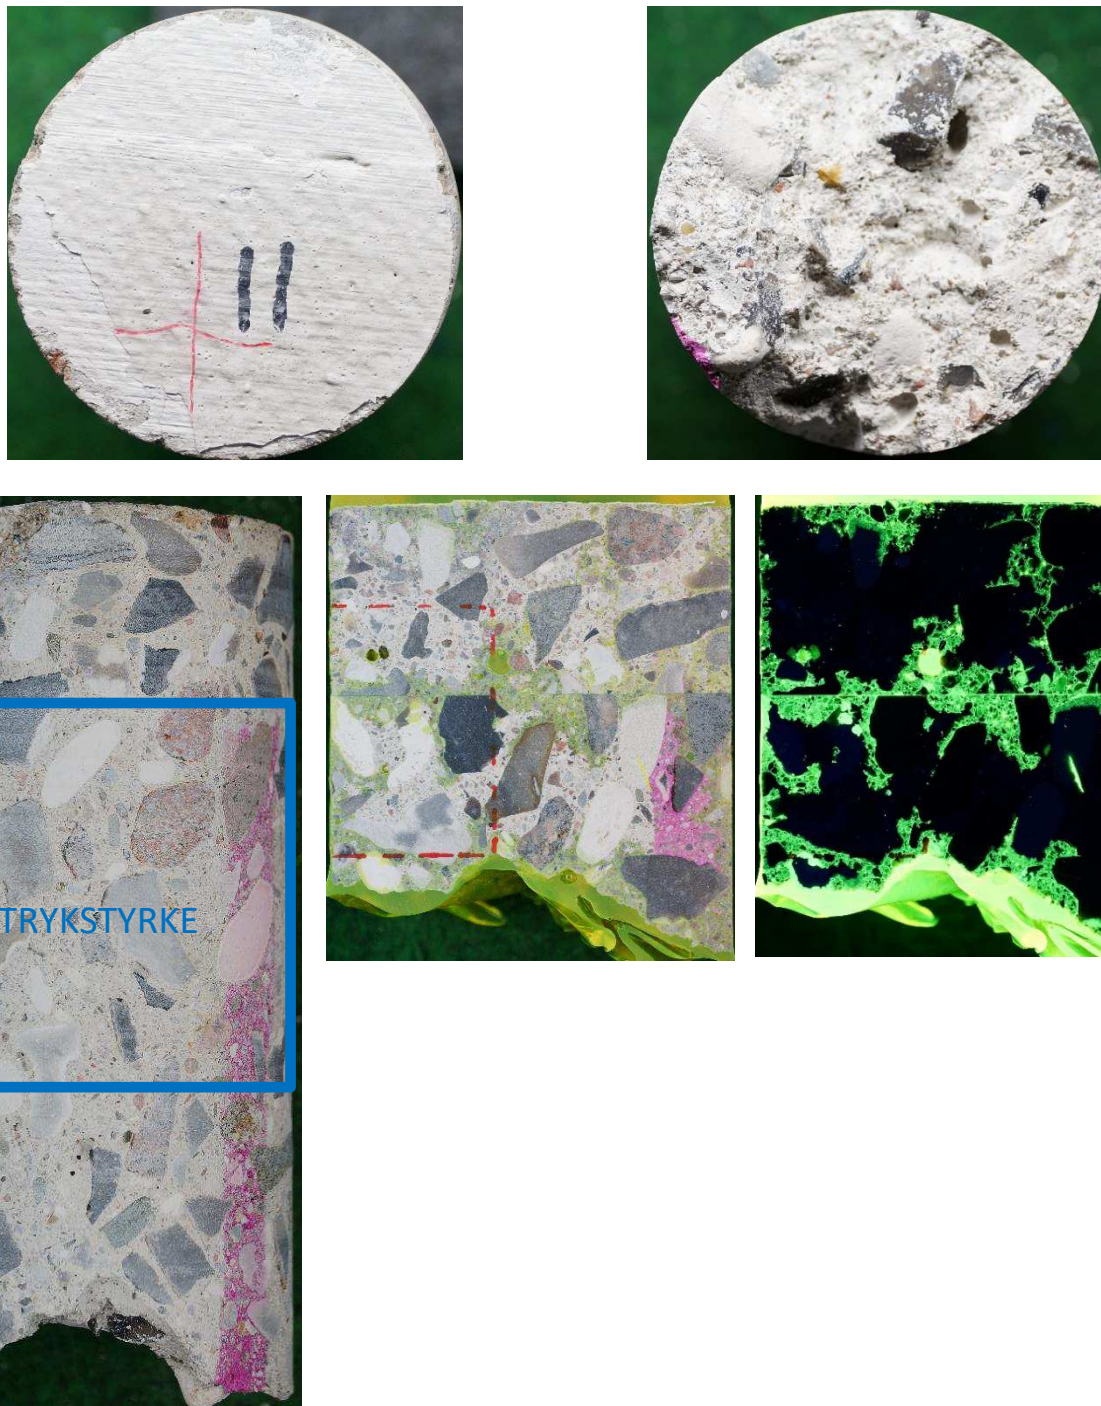
<b>Parameter</b>	<b>Borekerne 11, vandret ind i bjælke</b>
Placering af tyndslib	Hhv. fra overflade og inderst i kernen, se Fig. 11
Sten (plansnit og tyndslib)	Sø-/bakkesten inkl. porøs flint
Sand	Kvarts, kalk, bjergartsfragmenter, flint og feldspat
Cementtype	Grovkornet portlandcement
Puzzolaner	Ingen flyveaske, ingen detekterbar mikrosilica
Kapillarporøsitet (~ ækv. v/c-tal)	0,65-0,70
Pastahomogenitet	Noget uensartet
Luftindhold, skønnet	3 % (ujævnt fordelt, ikke luftblandet)
Vedhæftningsdefekter til sand	Nogle (~0,5 pr. mm <sup>2</sup> )
Mikrorevner i cementpasta	Få (~0,2 pr. mm <sup>2</sup> )
Karbonatiseringsdybde	NA (overfladen ikke repræsenteret i slibet, men variende karbonatiseringsdybde i slibet: 0-20mm)
Revnekarbonatisering	NA (overfladen ikke repræsenteret i slibet)
Fine og grove revner	Ingen
Indhold af alkalireaktivt sand og sten	Skønnet >2 % i sandfraktionen, mange i stenfraktionen
Alkalikiselreaktioner	Indre reaktioner i enkelte korn

Portlandit i revner/porer	Ingen
Ettringit i revner/porer	Lokalt lidt
Bemærkninger	Betonen indeholder ikke et frostsikrende luftporesystem. Betonen udviser tegn på lav vandbelastningsgrad. Det skønnes, at betonen har høj AKR-restreaktivitet. Der er en del plastiske vedhæftningsslip i sand- og stentilslaget, se Fig. 28.

**Fig. 11.** Kerne 11, udboret vandret i bjælke, set fra den eksponerede overflade (øverst venstre) og brudfladen (øverst højre) og set fra siden, og efter fluorescensimprægning, gennemskæring og test med phenolphthalein, efter udtagning af trykprøve, set i hhv. almindeligt lys og UV-lys (nederste 3) med kernens eksponerede overflade opad.

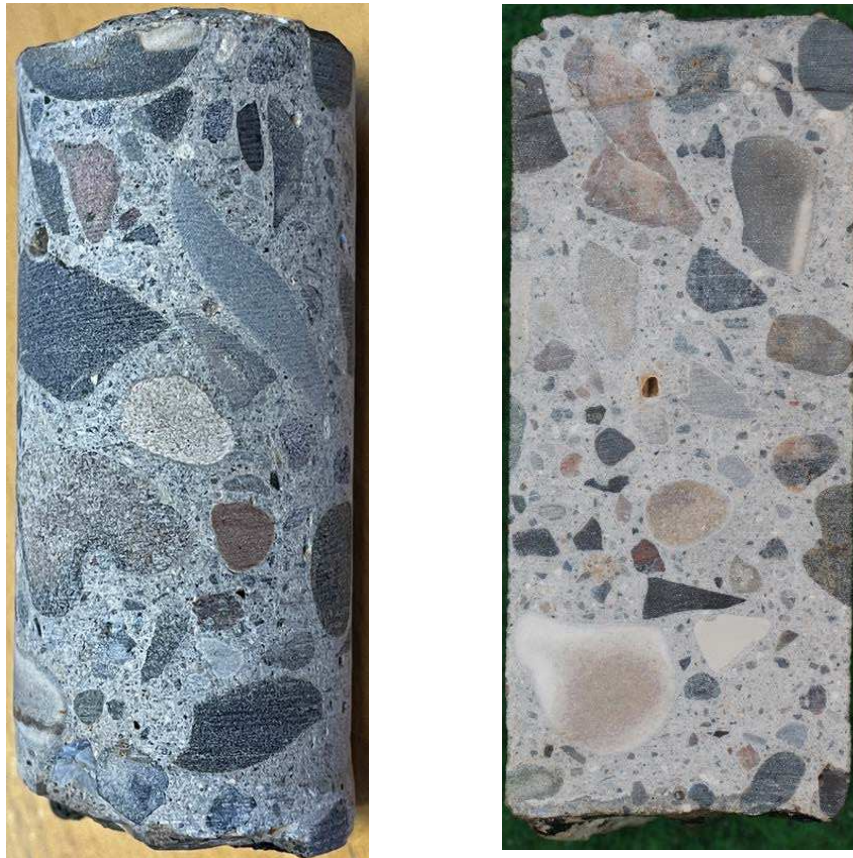
**Fig. 12.** Kerne 12, Ø: 30mm boret oppefra ned i beskyttelsesbetonen over bitumenmembranen – boringen stoppet inden membranniveauet, set fra siden (venstre) og efter gennemskæring (højre).

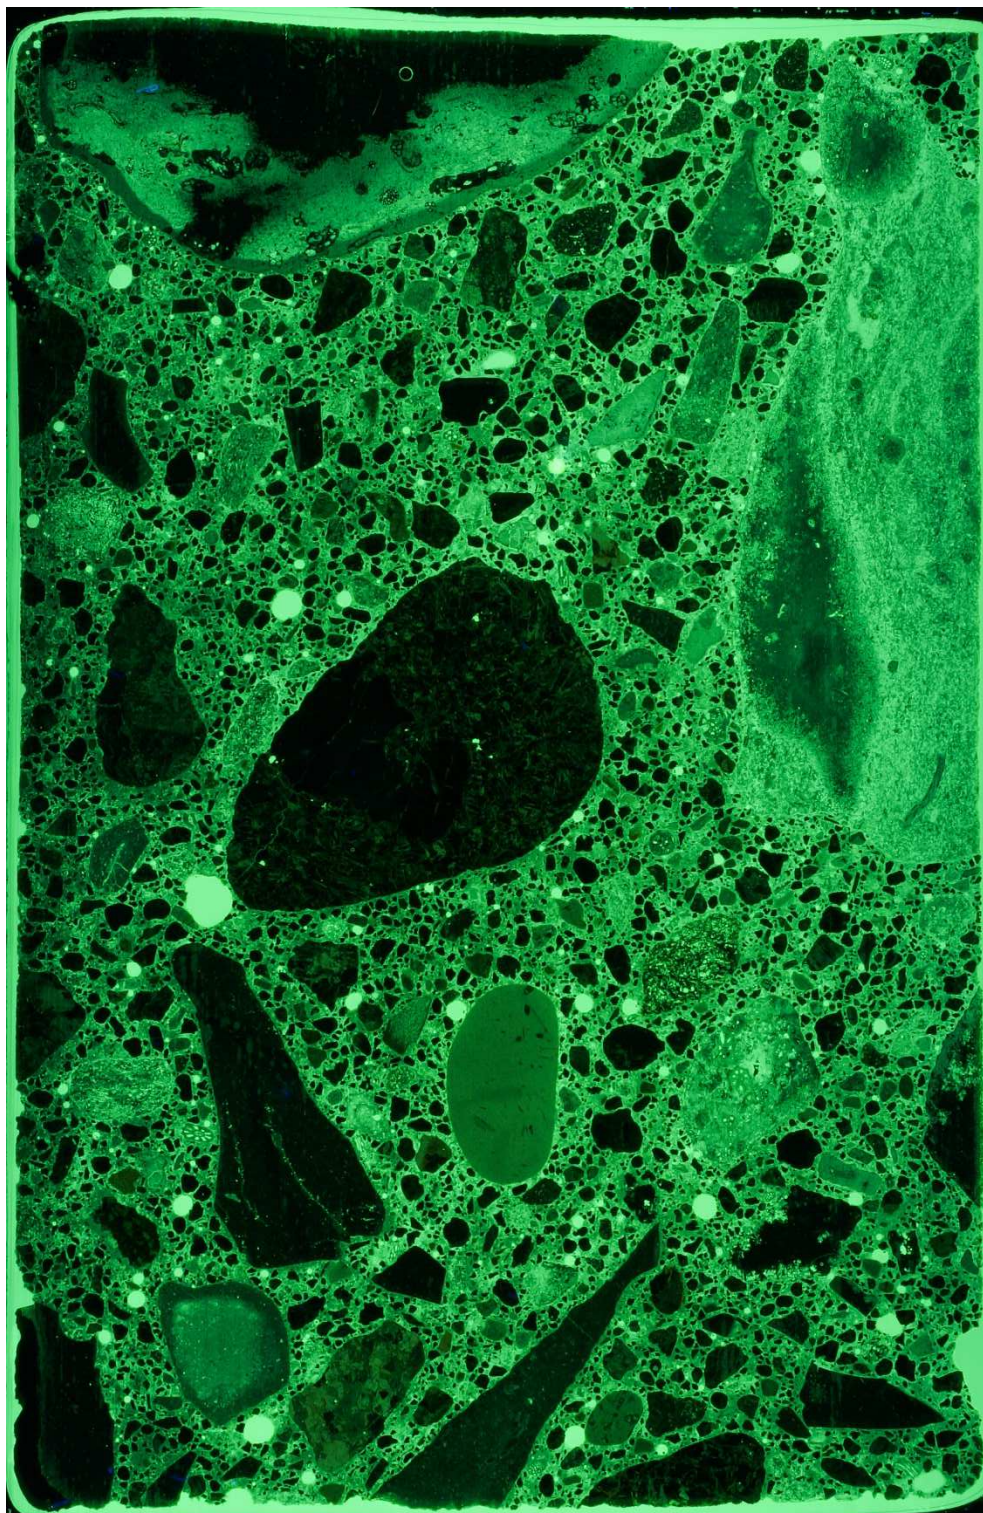
**Fig. 13.** Tyndslib: Kerne 2-midt; UVL, ca. 30 mm x 45 mm x 0,020 mm.

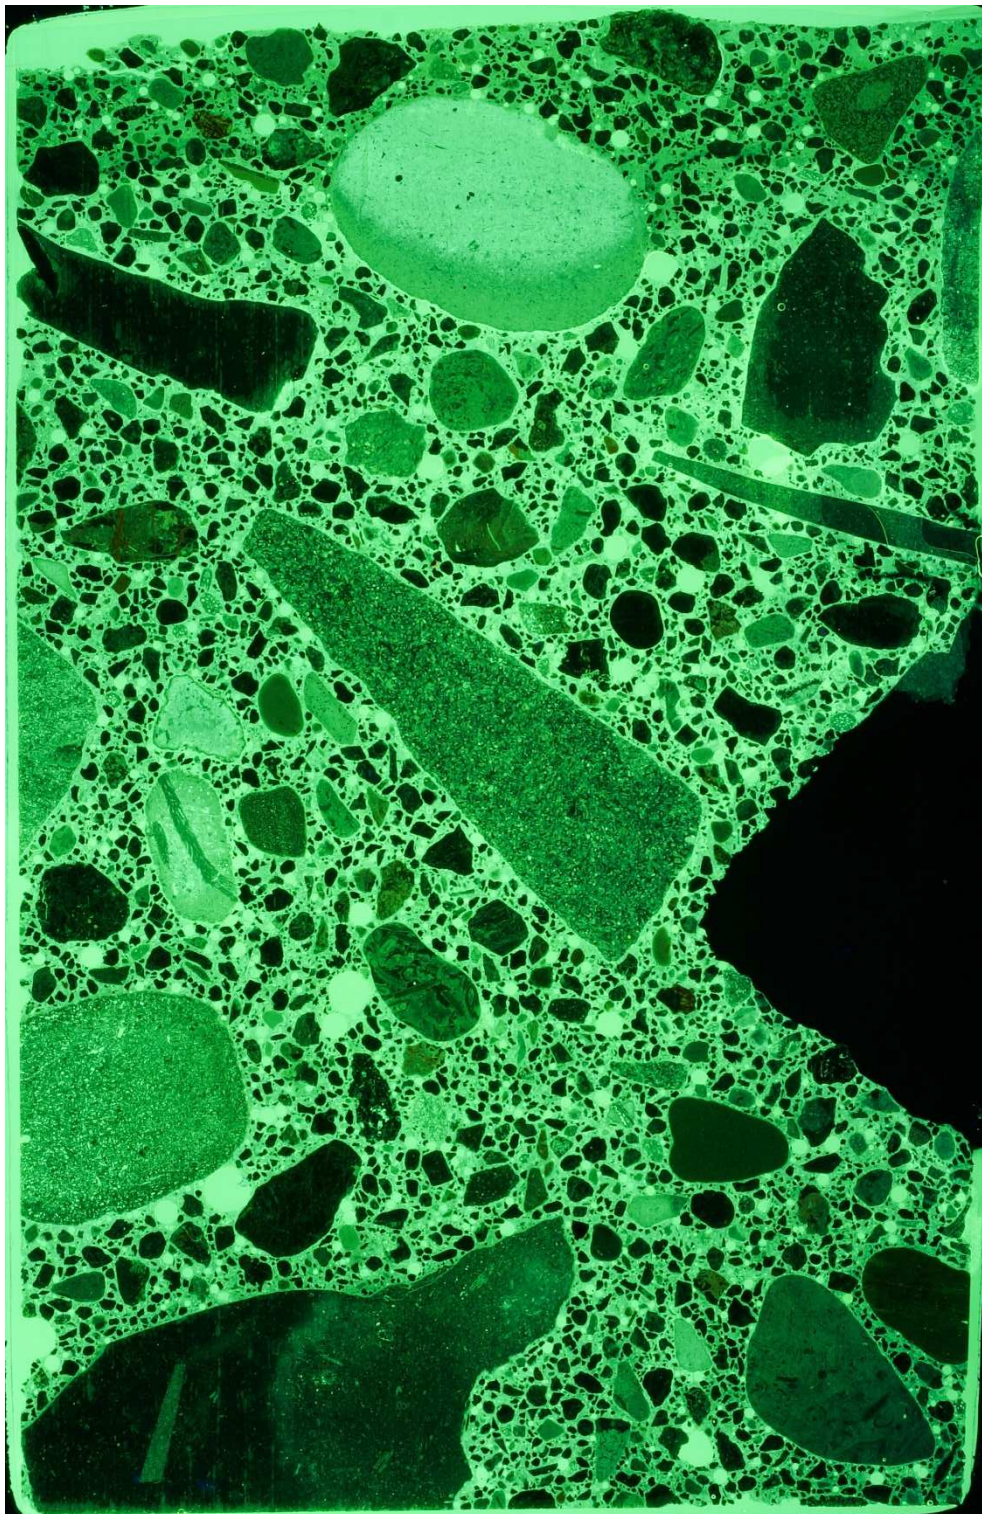
**Fig. 14.** Tyndslib: Kerne 3-beskyttelsesbeton; UVL, ca. 30 mm x 45 mm x 0,020 mm. Fritlagt kerneoverflade opad.

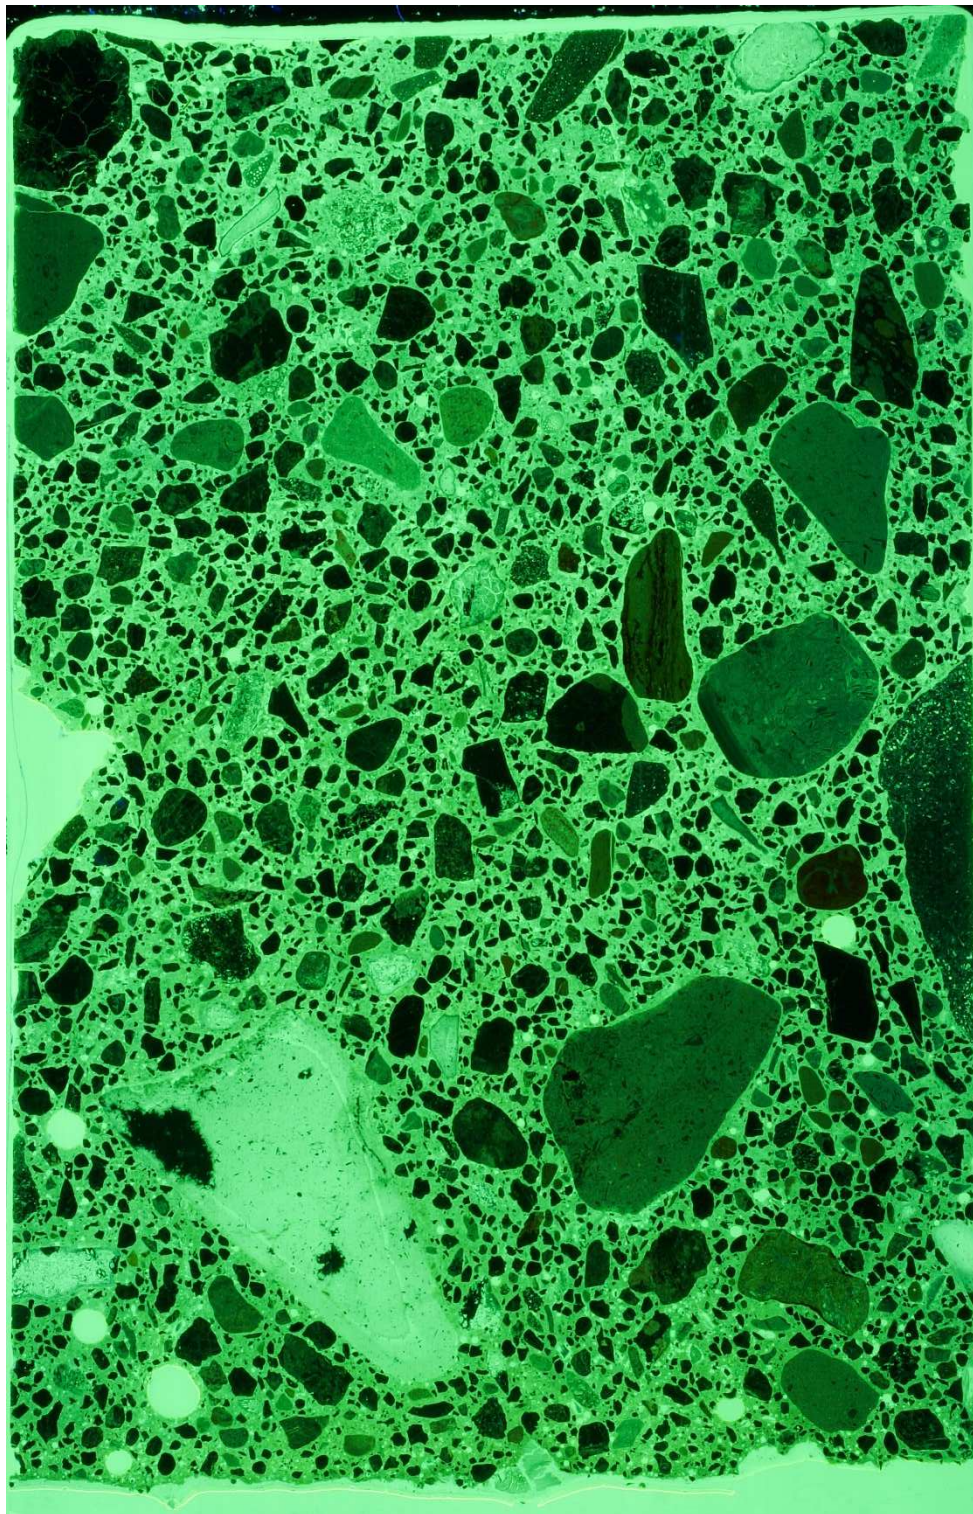
**Fig. 15.** Tyndslib: Kerne 3, dækbeton; UVL, ca. 30 mm x 45 mm x 0,020 mm.

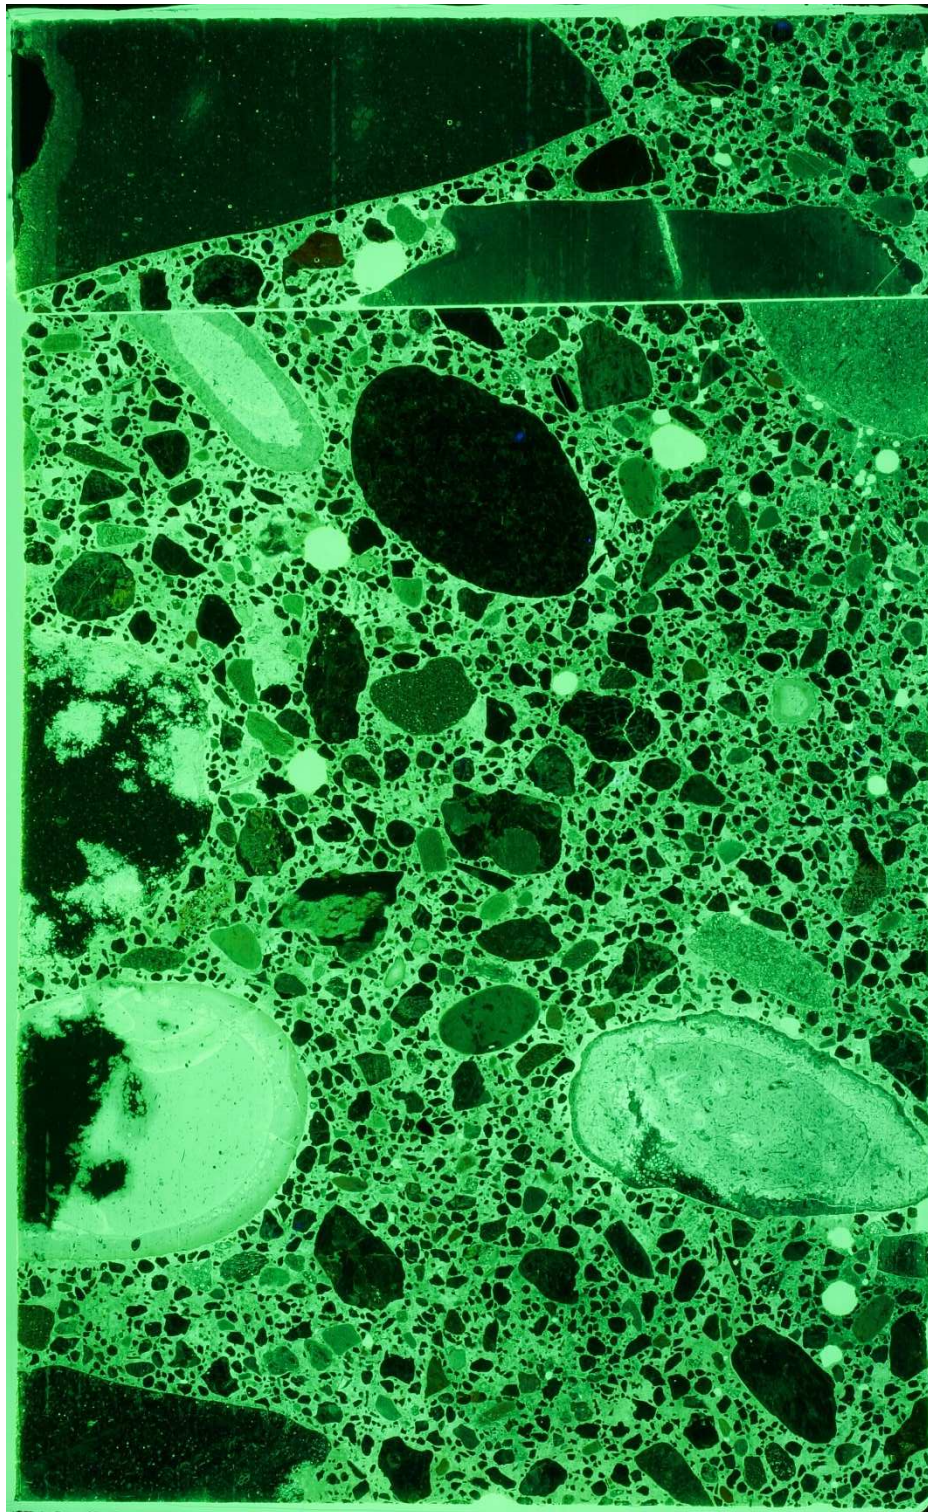
**Fig. 16.** Tyndslib: Kerne 7; UVL, ca. 30 mm x 45 mm x 0,020 mm.

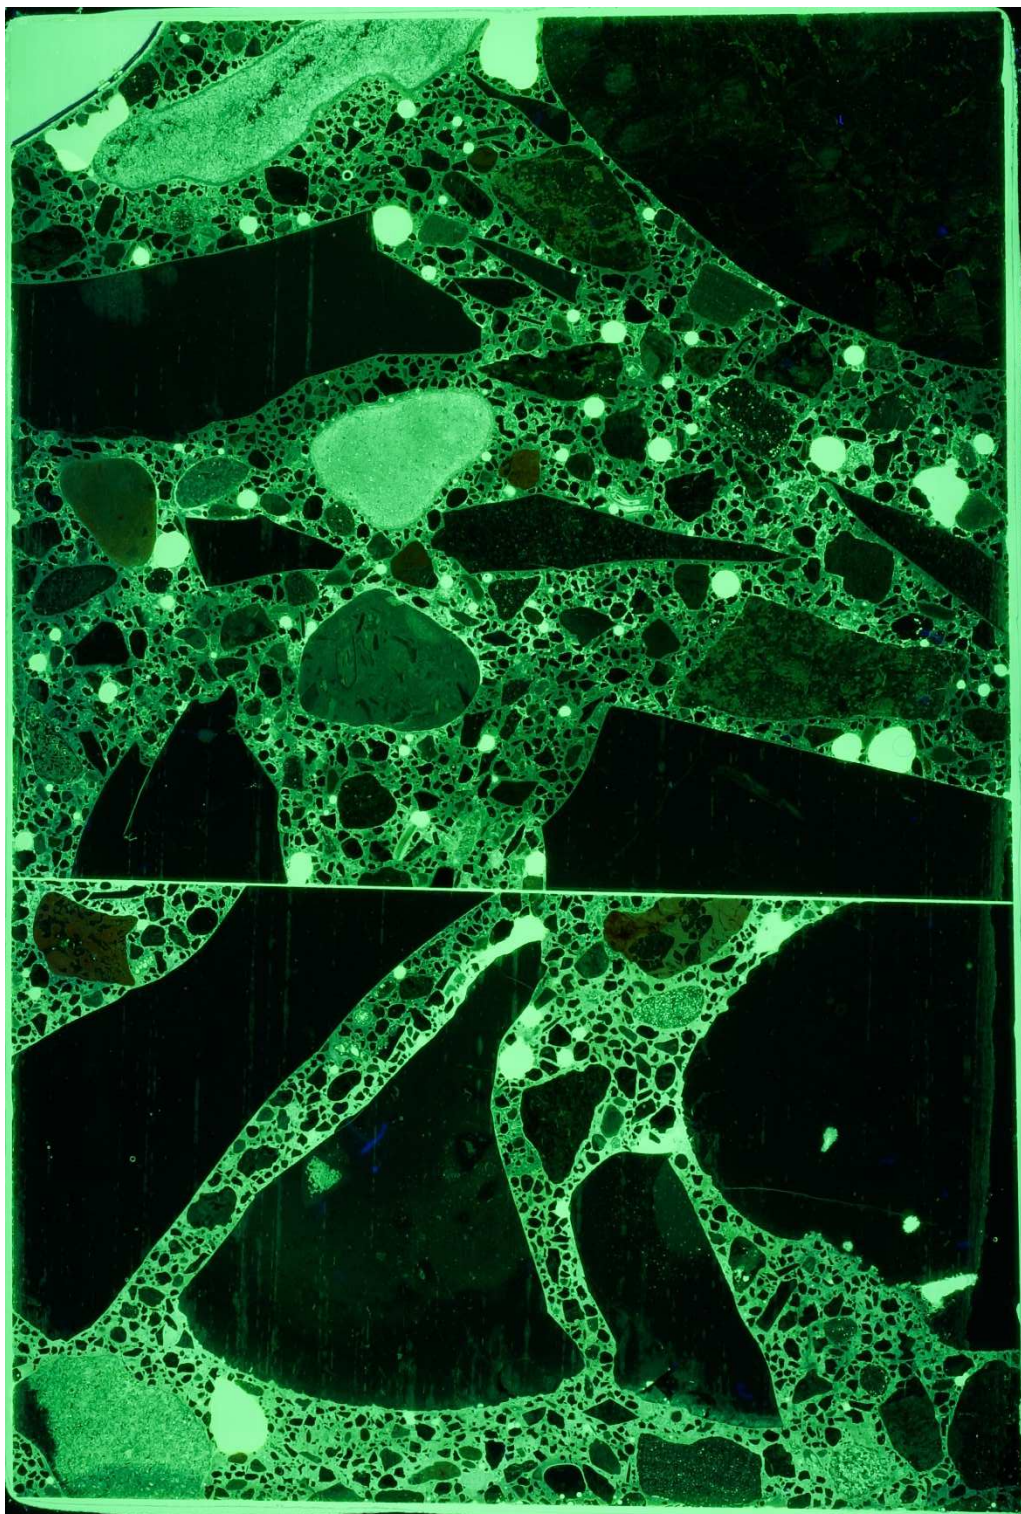
**Fig. 17.** Tyndslib: Kerne 10; UVL, ca. 30 mm x 45 mm x 0,020 mm.

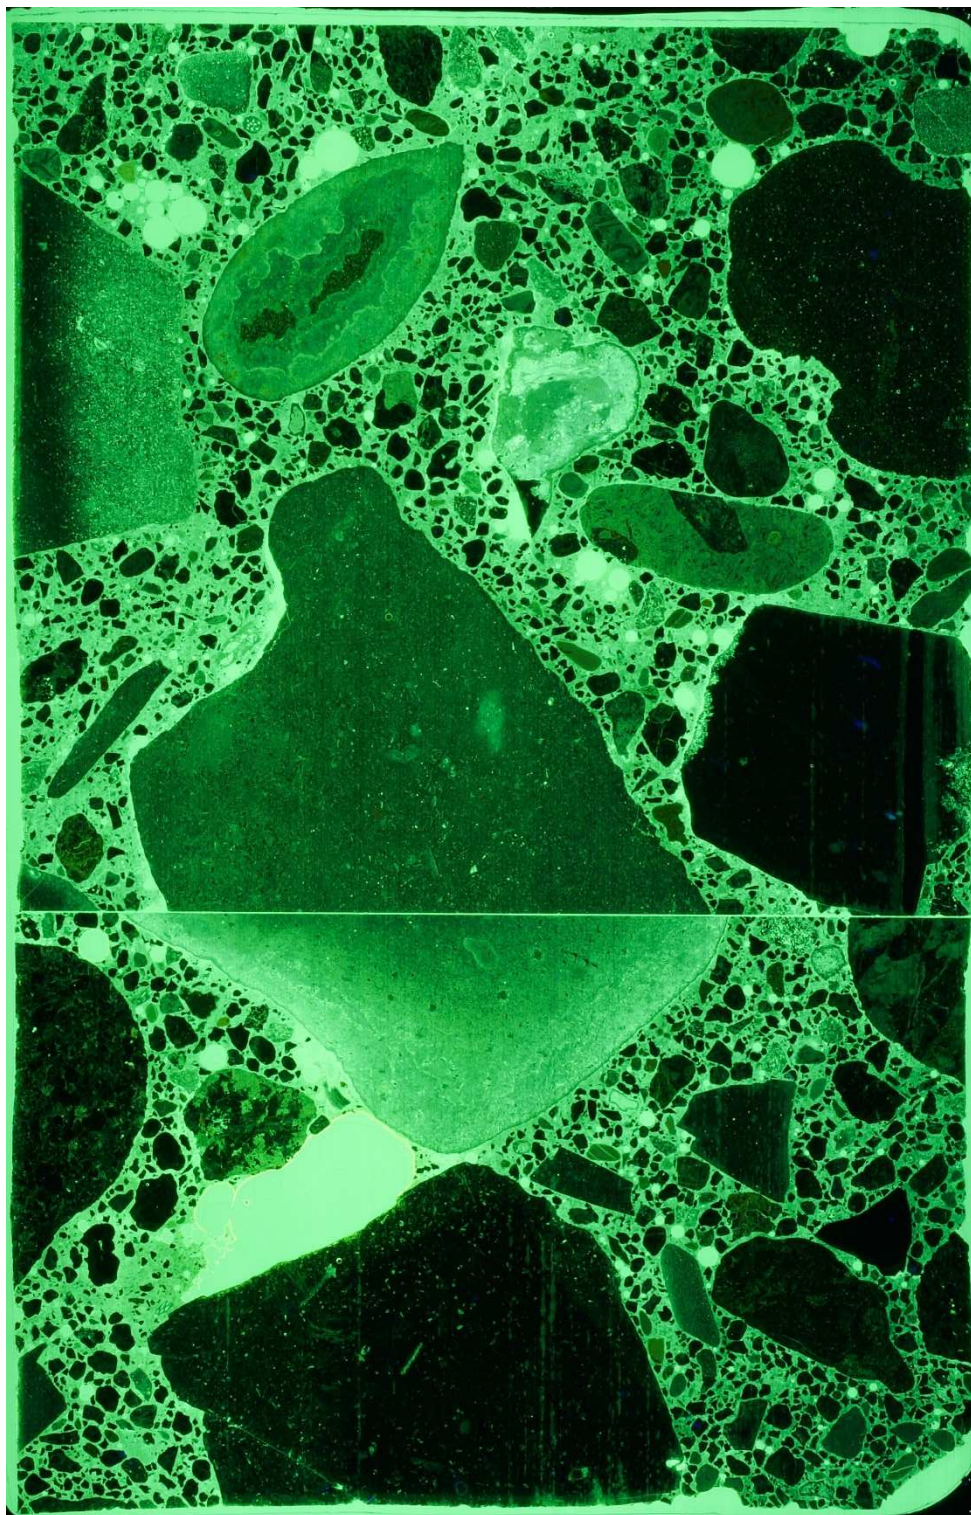
**Fig. 18.** Tyndslib: Kerne 11; UVL, ca. 30 mm x 45 mm x 0,020 mm.

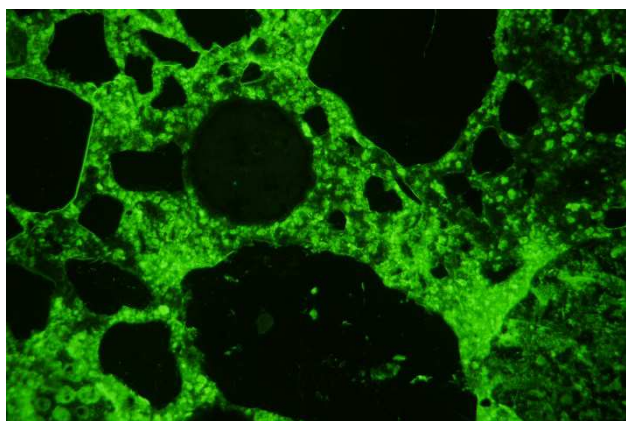
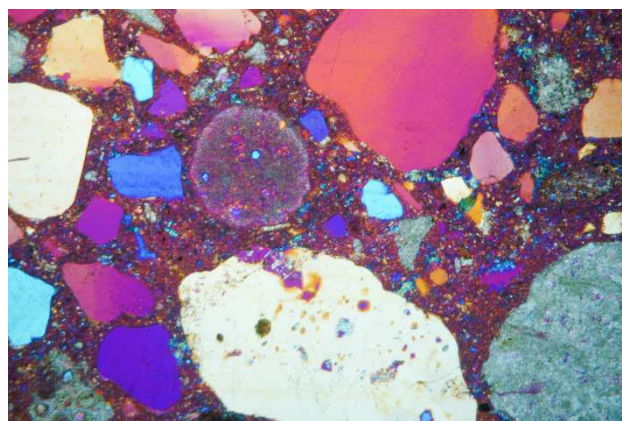
**Fig. 19.** Kerne 2-midt. Den generelle mikrostruktur har høj og uensartet kapillarporøsitet og et ikke-frostsikrende luftporeindhold.

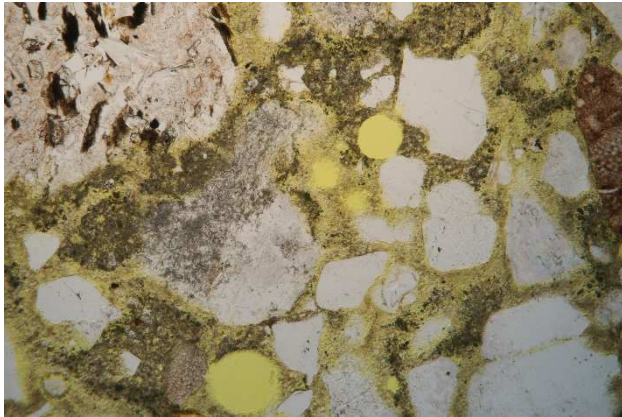
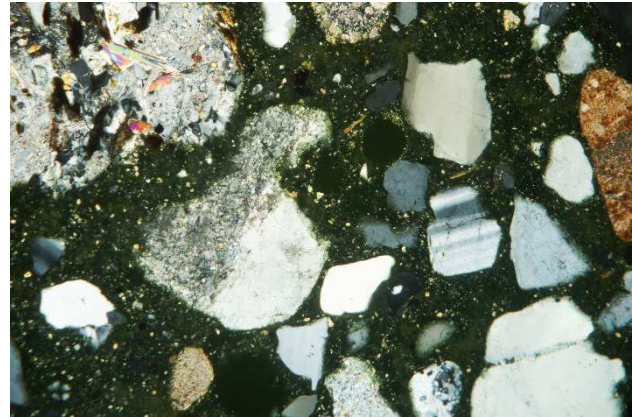
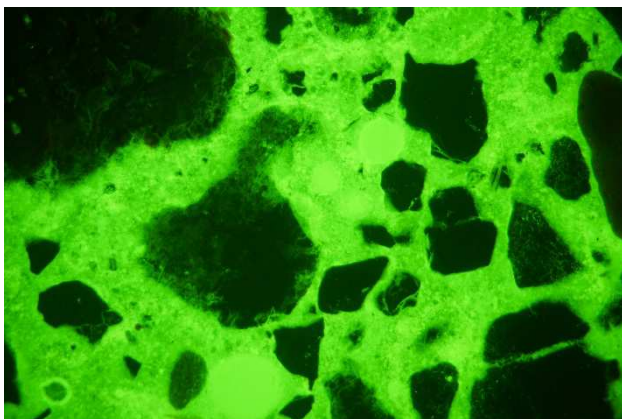
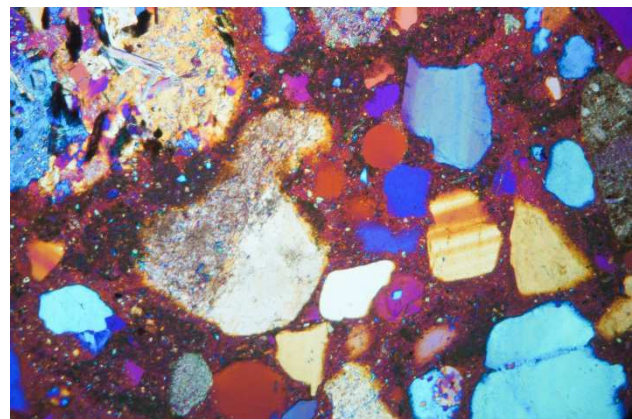
**Fig. 20.** Kerne 3-frilagt overflade. Den generelle mikrostruktur har høj og lidt uensartet kapillarporøsitet og et ikke-frostsikrende luftporeindhold. Mikroskopforstørrelse: x63; samme synsfelt set med forskellig belysning/filtersætning.

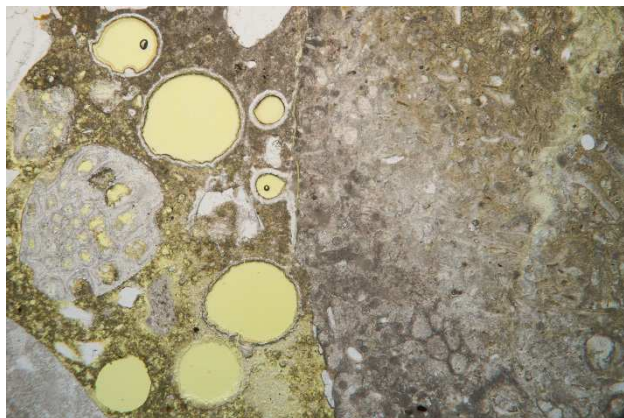
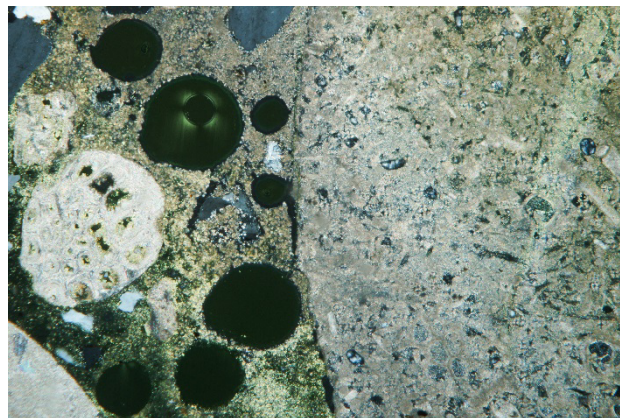
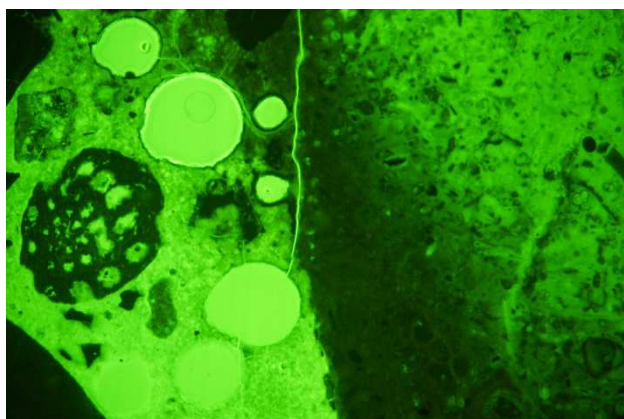
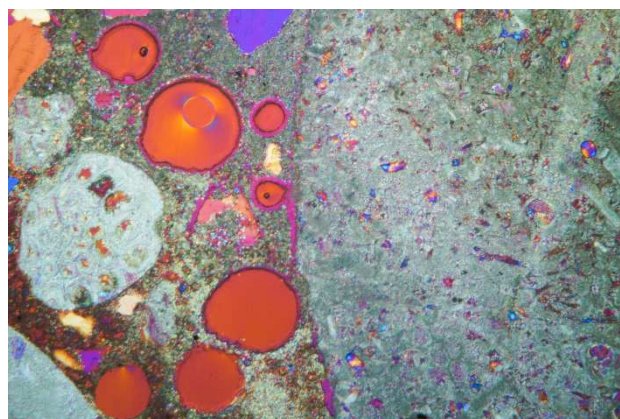
**Fig. 21.** Kerne 3-beskyttelsesbetonen over membranen. Lidt lokale AKR-geludfældninger i luftporer; der ses ikke egentlige AKR skader i betonen.

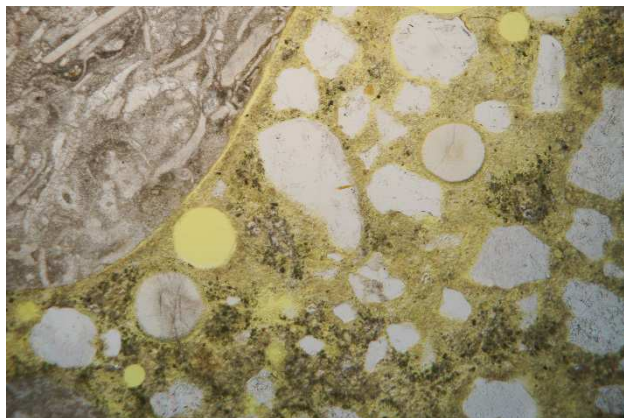
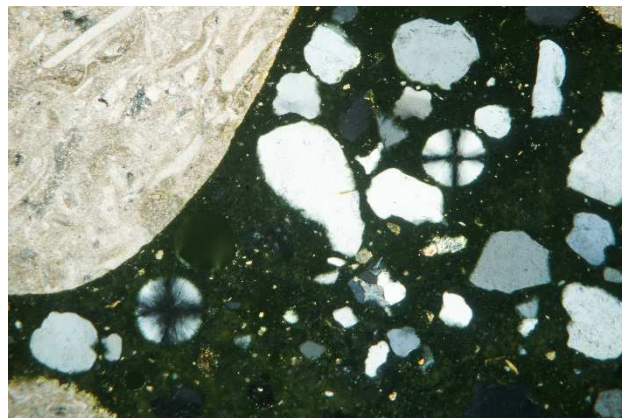
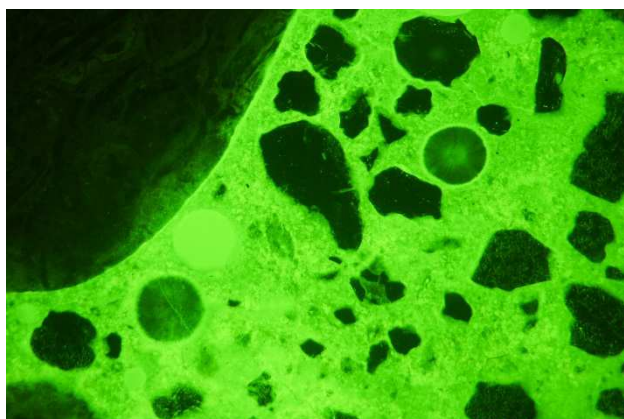
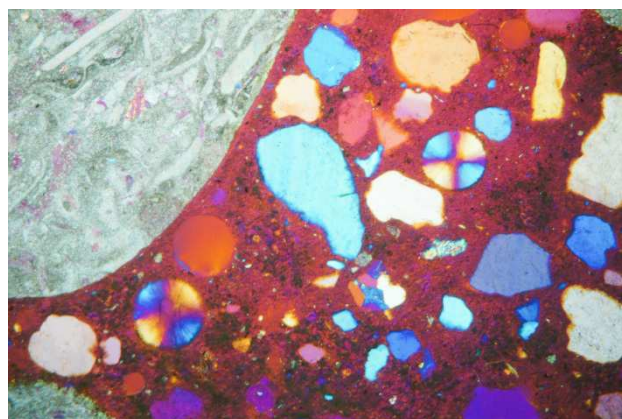
**Fig. 22.** Kerne 3-beskyttelsesbetonen over membranen. Lokalt mange ettringitudfældninger.  
Mikroskopforstørrelse: x63; samme synsfelt set med forskellig belysning/filtersætning.

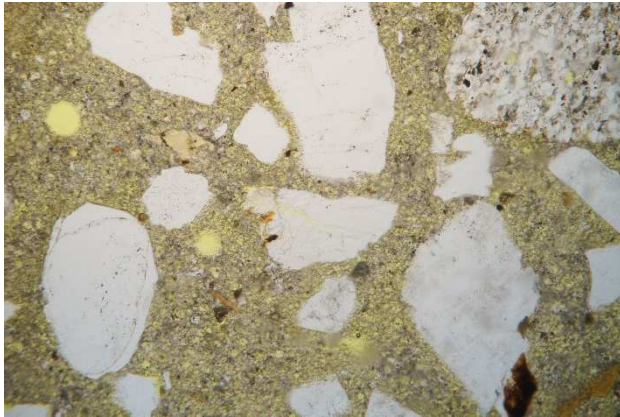
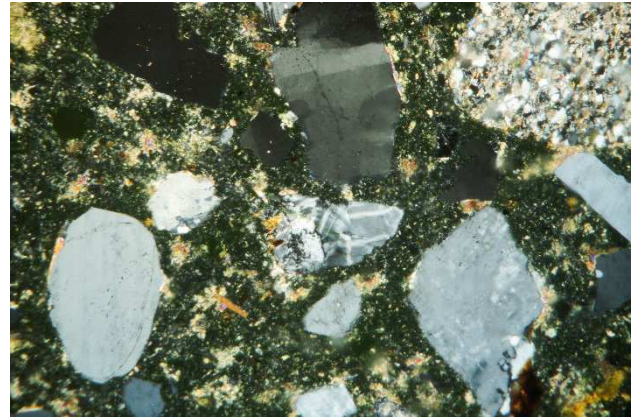
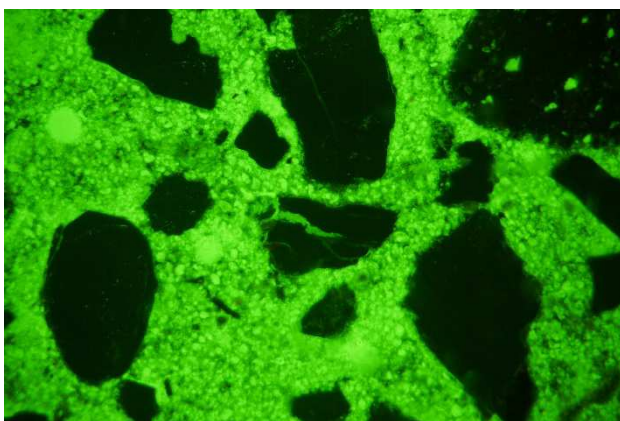
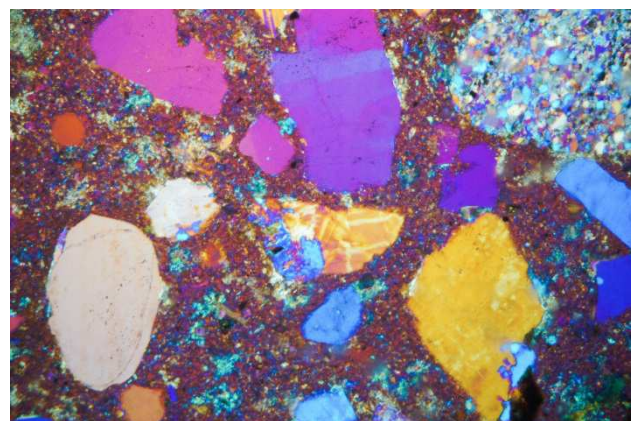
Parameter	Borekerne 3, gennemboret i dæk (nedre del af dækbetonen)
Placering af tyndslib	Fra den nedre eksponerede overflade og 45mm op i betonen, se Fig. 4.
Sten (plansnit og tyndslib)	Sø-/bakkesten inkl. porøs flint
Sand	Kvarts, kalk, bjergartsfragmenter, flint og feldspat
Cementtype	Grovkornet portlandcement
Puzzolaner	Ingen flyveaske, ingen detekterbar mikrosilica
Kapillarporøsitet (~ ækv. v/c-tal)	~0,70
Pastahomogenitet	Lidt-noget uensartet
Luftindhold, skønnet	1-2 % (ikke luftblandet)
Vedhæftningsdefekter til sand	Få (~0,3 pr. mm <sup>2</sup> )
Mikrorevner i cementpasta	Få (~0,2 pr. mm <sup>2</sup> )
Karbonatiseringsdybde	~30 mm
Revnekarbonatisering	NA
Fine og grove revner	3 mm lang, fin revne vinkelret på den eksponerede overflade. 10 mm lang., fin revne vinkelret på toppen af tyndslibet 7 mm lang, fin revne fra kanten og skråt ned mod den eksponerede overflade.
Indhold af alkalireaktivt sand og sten	Skønnet >2 % i sandfraktionen, mange i stenfraktionen

Alkalikiselreaktioner	Indre reaktioner i enkelte korn
Portlandit i revner/porer	Ingen
Ettringit i revner/porer	Ingen
Bemærkninger	Tre mindre stykker træ i ydersiden af den eksponerede overflade. Betonen indeholder ikke et frostsikrende luftporesystem. Betonen udviser tegn på lav vandbelastningsgrad. Det skønnes, at betonen har høj AKR-restreaktivitet.

**Fig. 23.** Kerne 3-dækbetonen. Den generelle mikrostruktur har høj og lidt-noget uensartet kapillarporøsitet og et ikke-frostsikrende luftporeindhold.

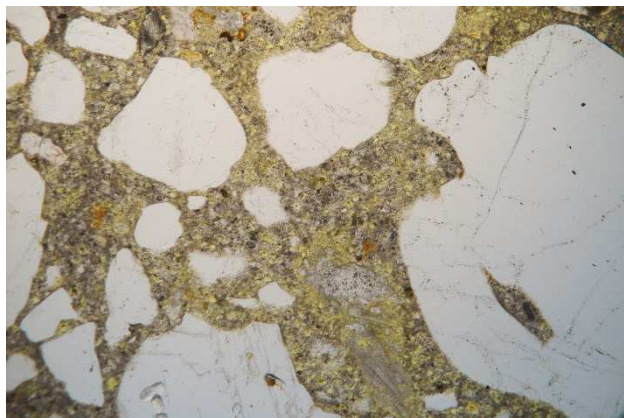
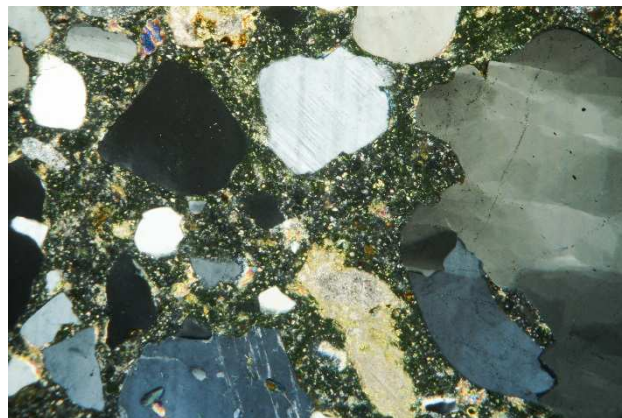
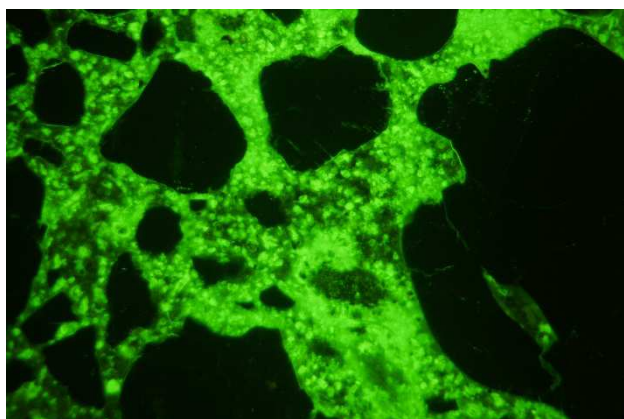
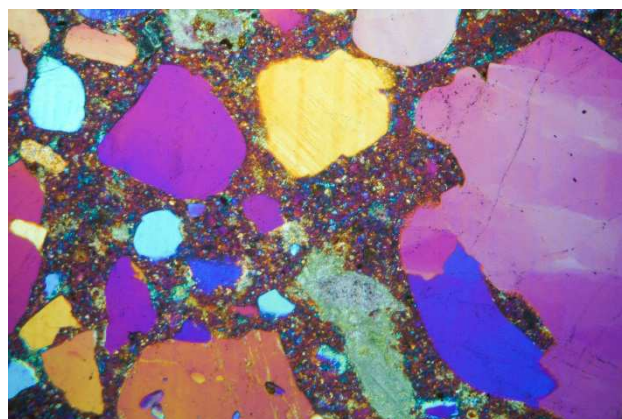
Parameter	Borekerne 7, søjle
Placering af tyndslib	Hhv. fra overflade og inderst i kernen, se Fig. 7
Sten (plansnit og tyndslib)	Sø-/bakkesten inkl. porøs flint
Sand	Kvarts, kalk, bjergartsfragmenter, flint og feldspat
Cementtype	Grovkornet portlandcement
Puzzolaner	Ingen flyveaske, ingen detekterbar mikrosilica
Kapillarporøsitet (~ ækv. v/c-tal)	Gennemsnitligt skønnet: 0,65-0,70
Pastahomogenitet	Noget-meget uensartet
Luftindhold, skønnet	~2 % (ikke luftblandet)
Vedhæftningsdefekter til sand	Nogle (~0,6 pr. mm <sup>2</sup> )
Mikrorevner i cementpasta	Nogle (~0,5 pr. mm <sup>2</sup> )
Karboniseringsdybde	NA (overfladen ikke repræsenteret i slibet)
Revnekarbonatisering	NA (overfladen ikke repræsenteret i slibet)
Fine og grove revner	9 mm fin revne + ca. 2 x ~4 mm fine revner mm. (se Fig. 25)
Indhold af alkalireaktivt sand og sten	Skønnet >2 % i sandfraktionen, mange i stenfraktionen
Alkalikiselreaktioner	Begyndende radierende revnedannelse fra flere porøse flintsten, indre reaktion i enkelt sandkorn.

Portlandit i revner/porer	Ingen
Ettringit i revner/porer	Ingen
Bemærkninger	Betonen indeholder ikke et frostsikrende luftporesystem. Betonen udviser tegn på lav vandbelastningsgrad. Det skønnes, at betonen har høj AKR-restreaktivitet.

**Fig. 24.** Kerne 7. Den generelle mikrostruktur har høj og noget uensartet kapillarporøsitet og et ikke-frostsikrende luftporeindhold.  
Mikroskopforstørrelse: x63; samme synsfelt set med forskellig belysning/filtersætning.

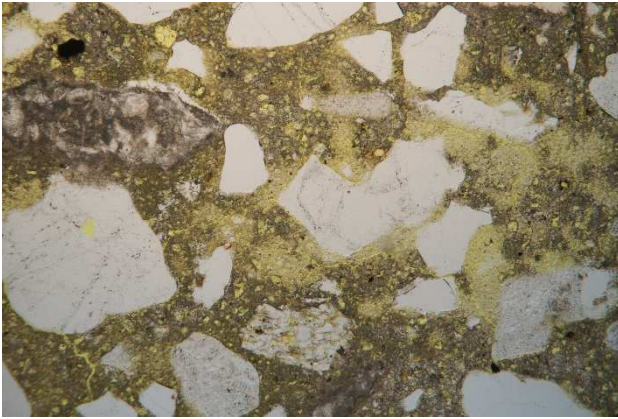
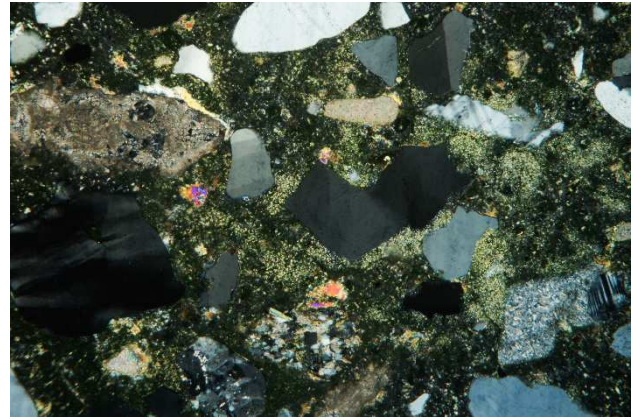
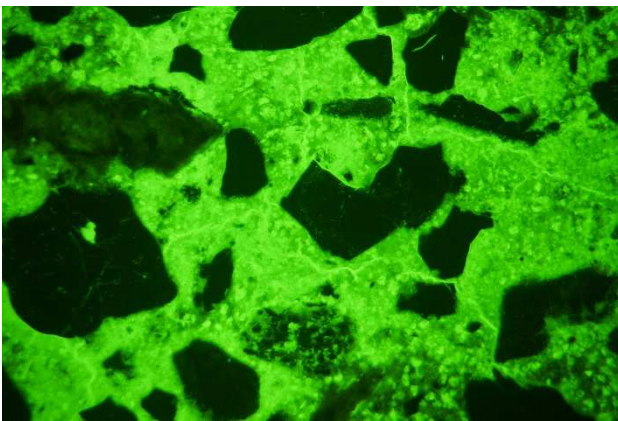
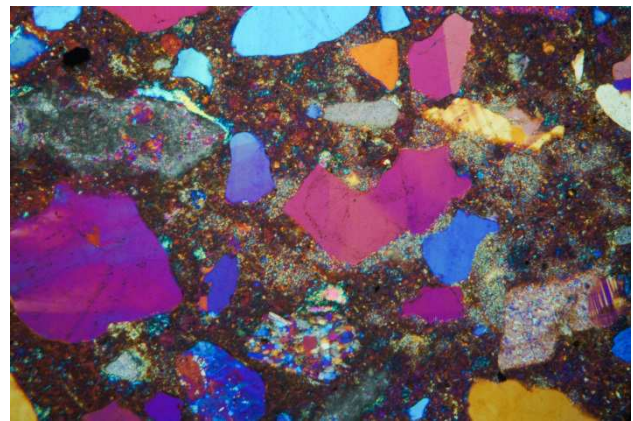
**Fig. 25.** Kerne 7. Område med mange fine revner.  
Mikroskopforstørrelse: x63; samme synsfelt set med forskellig belysning/filtersætning.

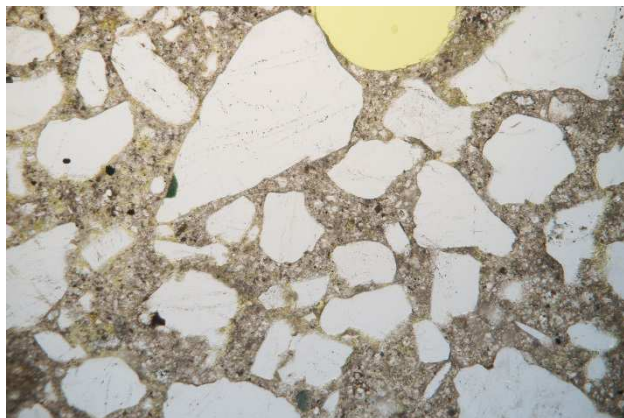
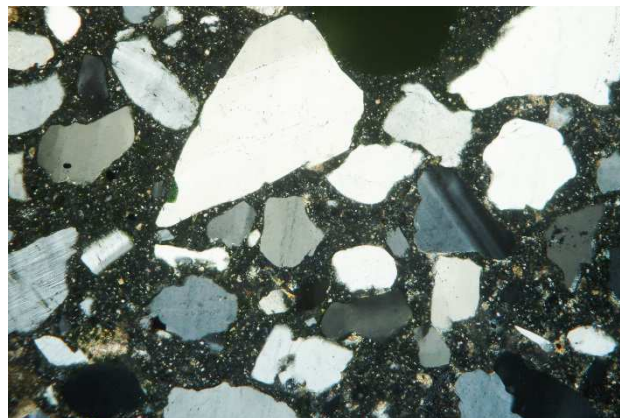
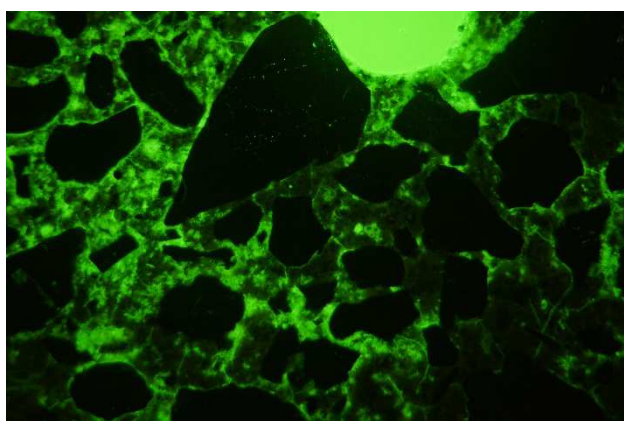
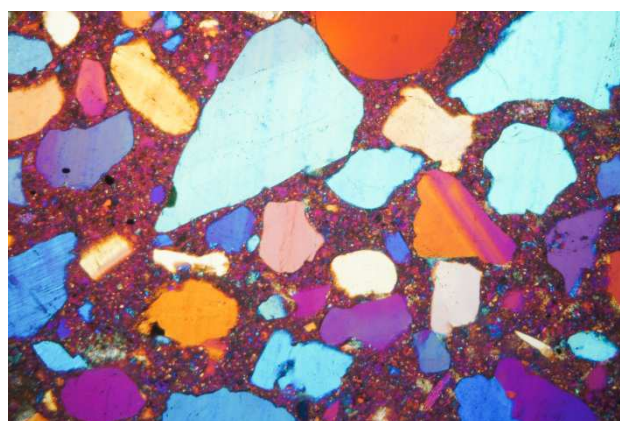
Parameter	Borekerne 10, gulv
Placering af tyndslib	Top og bund, se Fig. 10
Sten (plansnit og tyndslib)	Sø-/bakkesten inkl. porøs flint
Sand	Kvarts, kalk, bjergartsfragmenter, flint og feldspat
Cementtype	Grovkornet portlandcement
Puzzolaner	Ingen flyveaske, ingen detekterbar mikrosilica
Kapillarporøsitet (~ ækv. v/c-tal)	Gennemsnitligt skønnet: 0,40-0,45
Pastahomogenitet	Meget uensartet
Luftindhold, skønnet	~2 % (ikke luftblandet)
Vedhæftningsdefekter til sand	Mange (>1,0 pr. mm <sup>2</sup> )
Mikrorevner i cementpasta	Mange (>2,0 pr. mm <sup>2</sup> )
Karboniseringsdybde	NA (overfladen ikke repræsenteret i slibet)
Revnekarbonisering	NA (overfladen ikke repræsenteret i slibet)
Fine og grove revner	6 mm fin revne parallelt med den eksponerede overflade
Indhold af alkalireaktivt sand og sten	Skønnet >2 % i sandfraktionen, mange i stenfraktionen
Alkalikiselreaktioner	Indre reaktioner i enkelte korn
Portlandit i revner/porer	Ingen

Ettringit i revner/porer	Ingen
Bemærkninger	Betonen indeholder ikke et frostsikrende luftporesystem. Betonen udviser tegn på lav vandbelastningsgrad. Det skønnes, at betonen har høj AKR-restreaktivitet.

**Fig. 26.** Kerne 10. Den generelle mikrostruktur har relativt lav og uensartet kapillarporøsitet og et ikke-frostsikrende luftporeindhold.

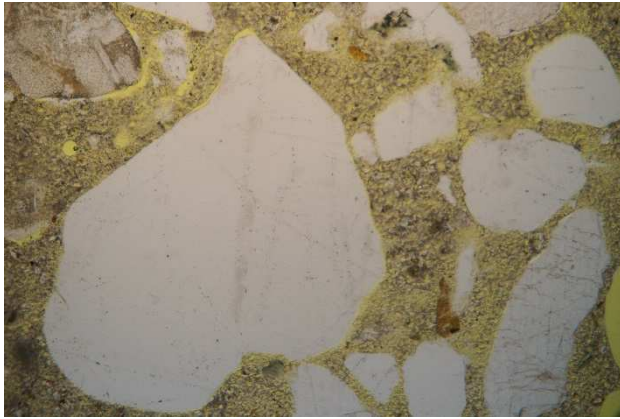
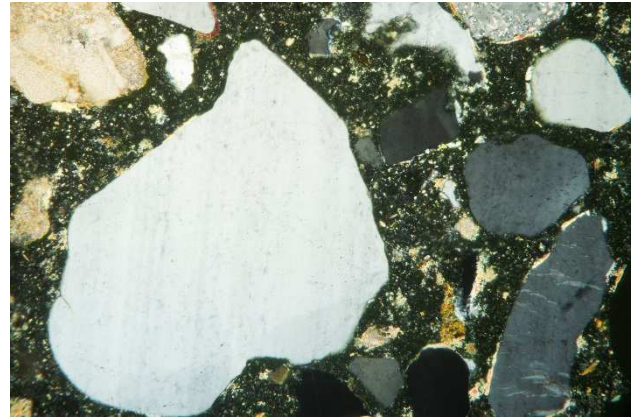
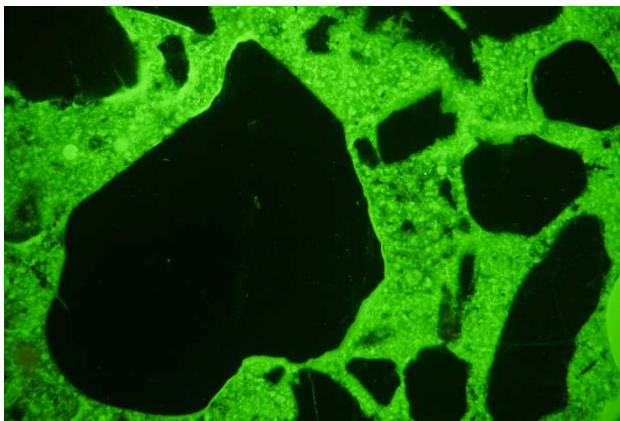
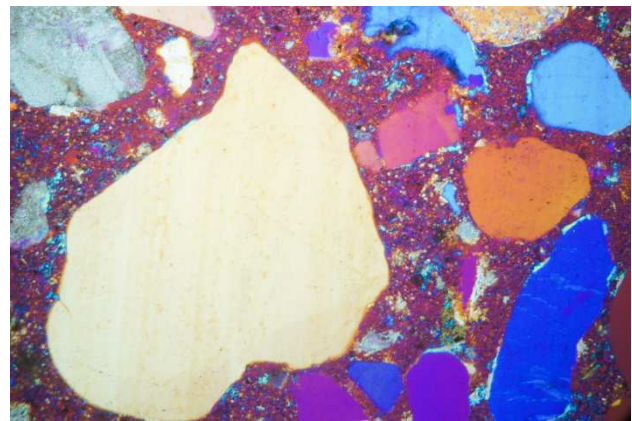
**Fig. 27.** Kerne 11. Den generelle mikrostruktur har høj og noget uensartet kapillarporøsitet og et ikke-frostsikrende luftporeindhold.
