### Landgreven 10, København K – omdannelse af parkeringsanlæg til beboerparkering

# Landgreven P-kælder Tilstandsvurdering

Dokument nr.: Rap-20225-01

# Landgreven, Parkeringskælder

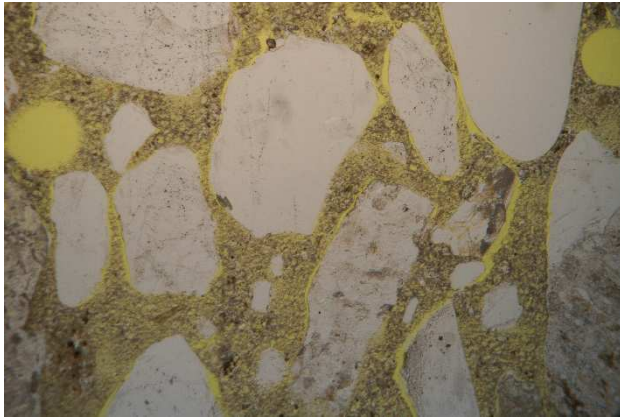
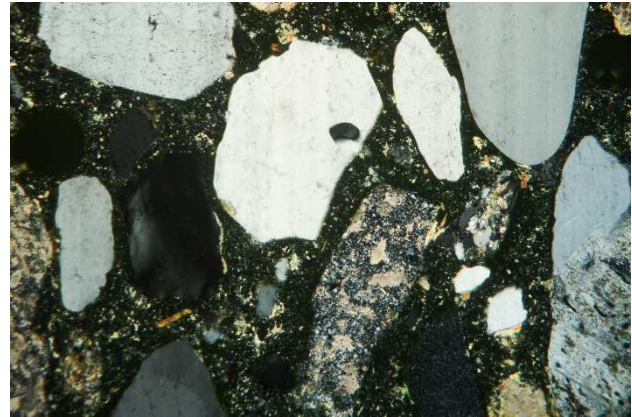
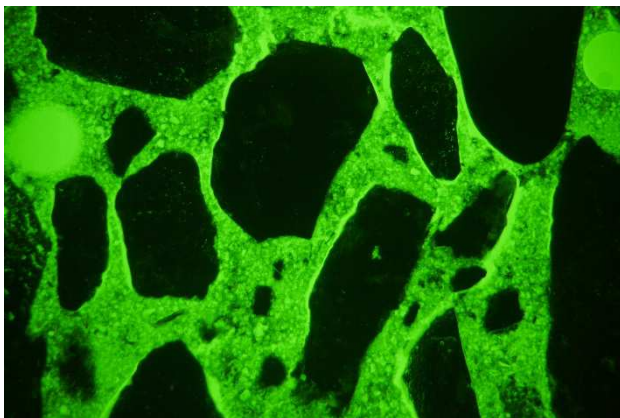
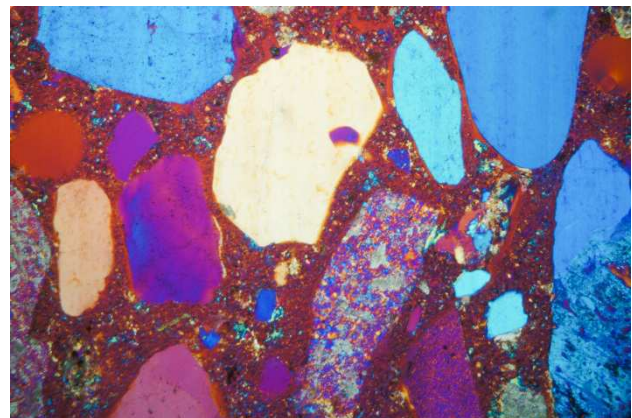
Portlandit i revner/porer	Ingen
Ettringit i revner/porer	Lokalt lidt
Bemærkninger	Betonen indeholder ikke et frostsikrende luftporesystem. Betonen udviser tegn på lav vandbelastningsgrad. Det skønnes, at betonen har høj AKR-restreaktivitet. Der er en del plastiske vedhæftningsslip i sand- og stentilslaget, se Fig. 28.

**Fig. 28.** Kerne 11. Område med mange vedhæftningsslip.  
Mikroskopforstørrelse: x63; samme synsfelt set med forskellig belysning/filtersætning.

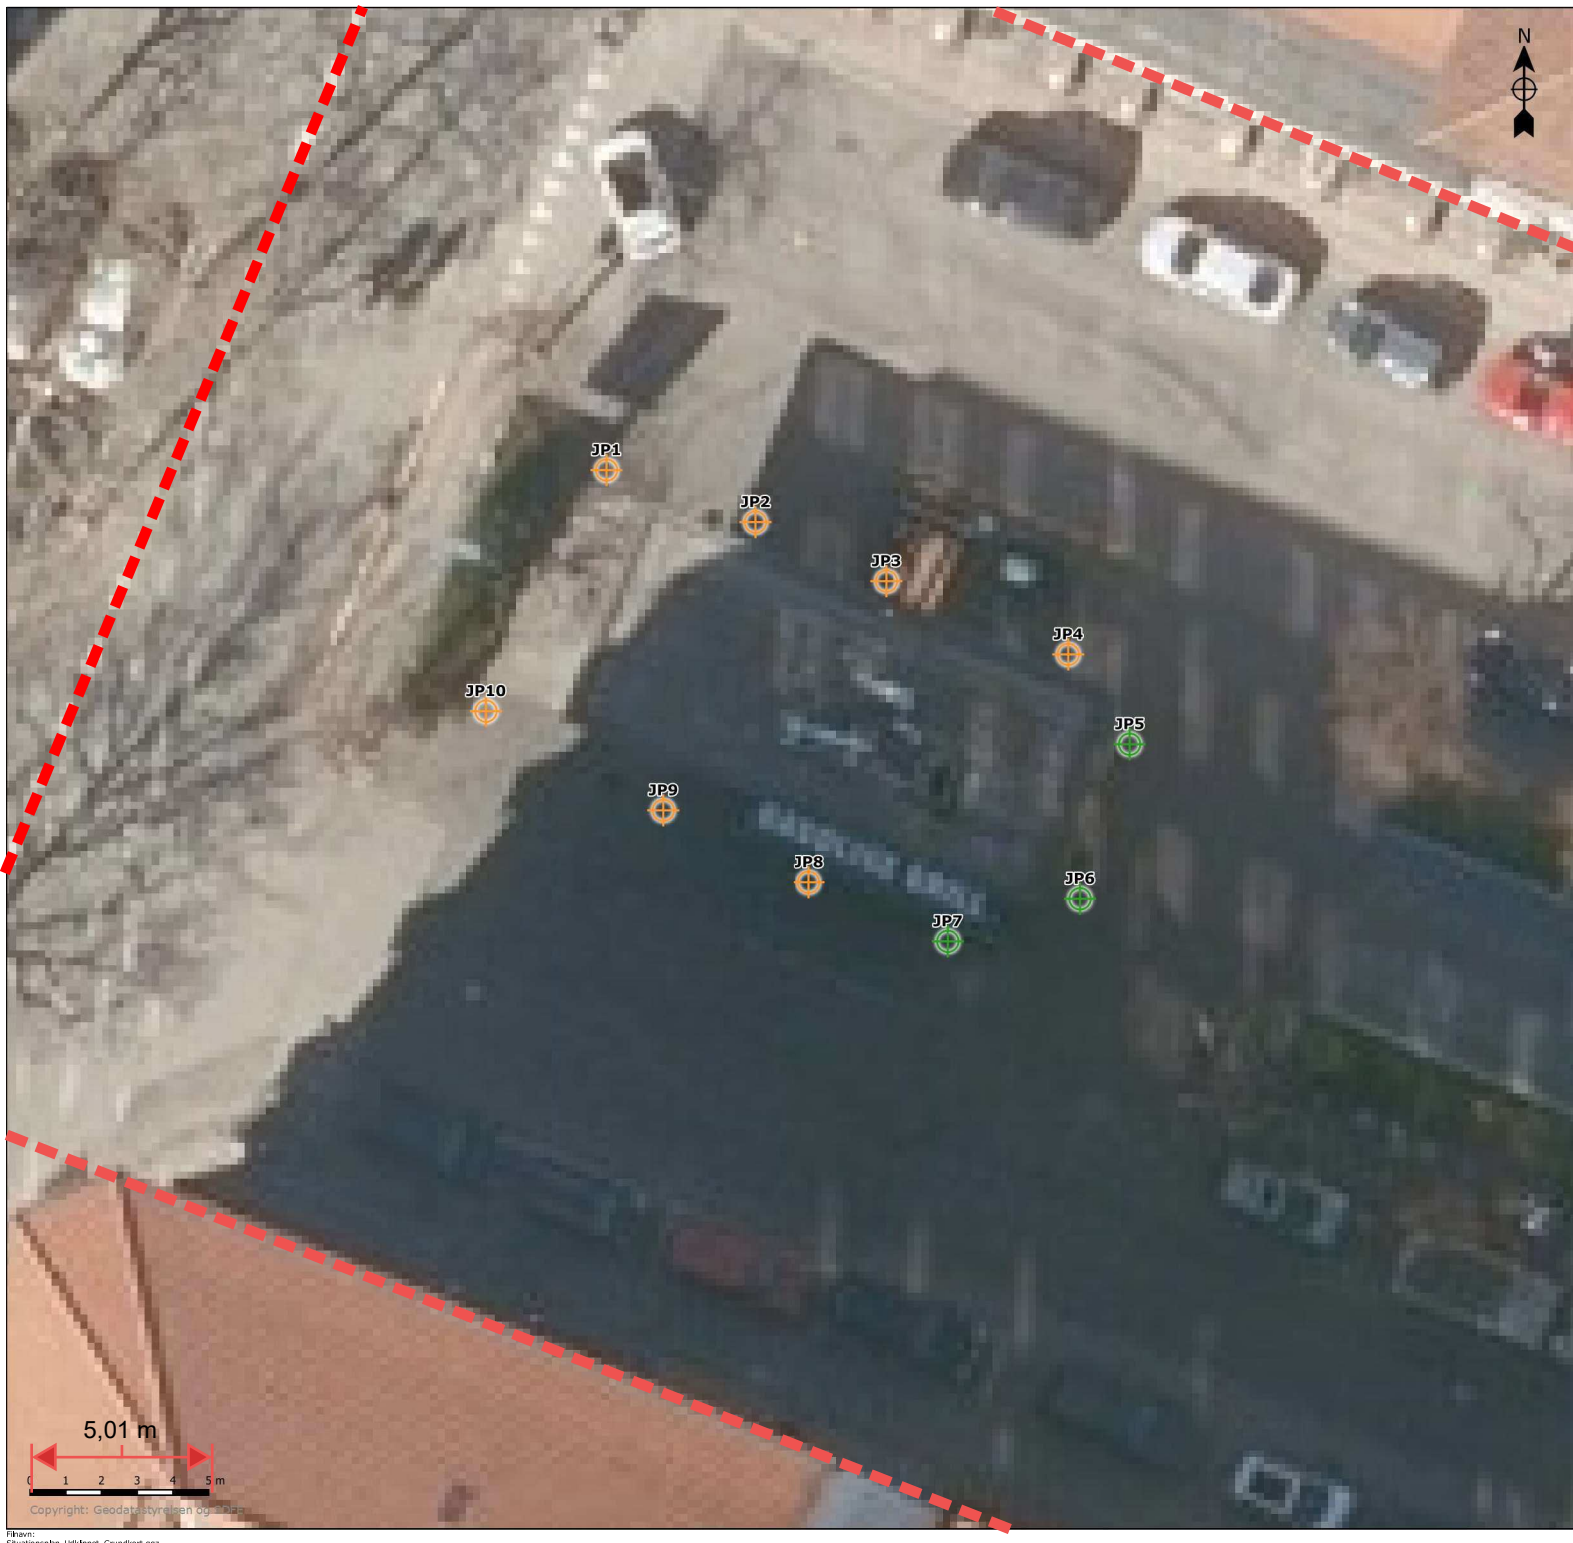
# Bilag 1

Ved undersøgelse af jordforurening omkring tankstationen er der udtaget 10 prøver af jorden under brostenbelægningen. Placering af de udtagne prøver er angivet på situationsplanen vedlagt som bilag 1.

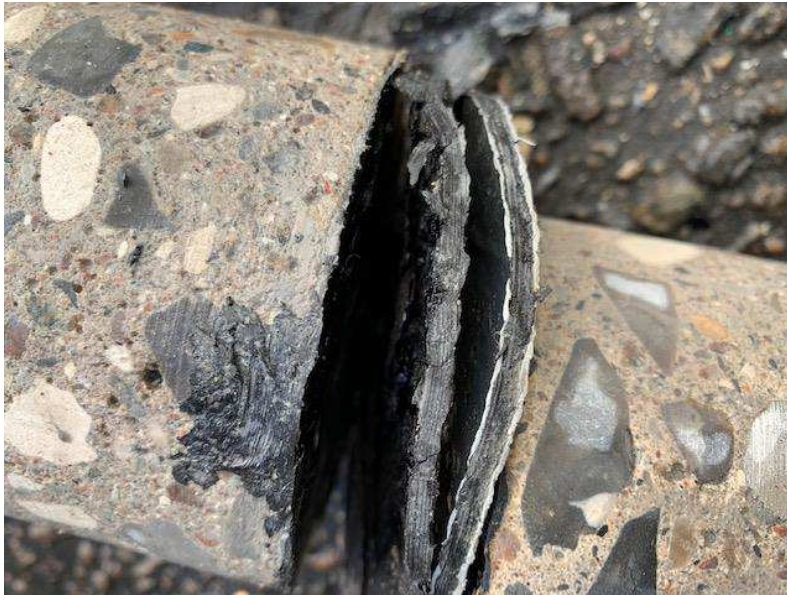
Der er ikke påvist asbest i prøver udtaget fra membran over P-kælderen (P1 og P2), der er dog konstateret indhold af PAH'er (tjærestoffer) svarende til forurenede affald. Det vurderes vanskeligt af afrense membranen fra tilstødende beton, membran samt beton med evt. rester af membran skal bortskaffes som forurenede affald til godkendt modtager.

*foto 1, Foto af snit i membran ved P1, membranen er udført af tjærepap.*

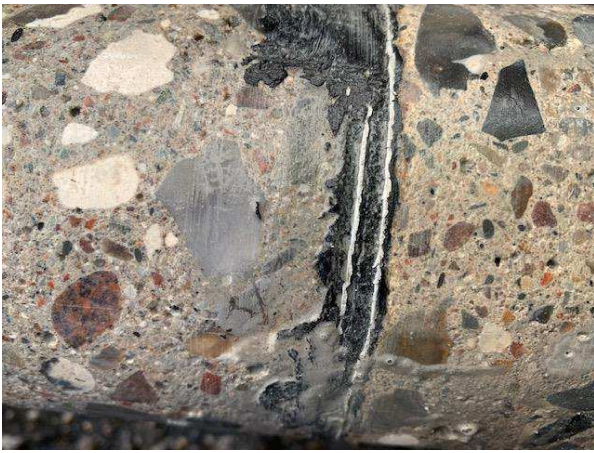
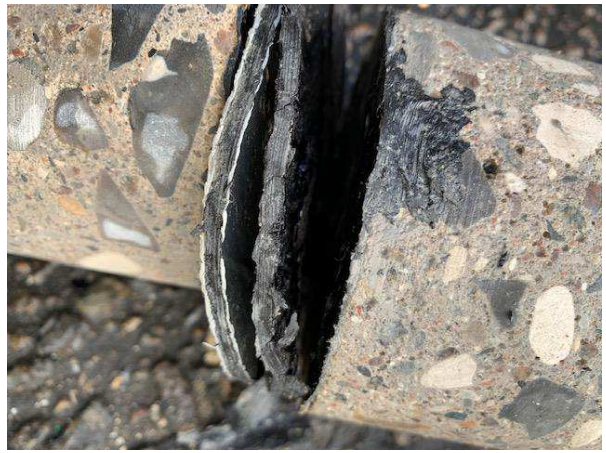
# 7 Membran opbygning P1 og P2

# 8 Membran opbygning P1 og P2

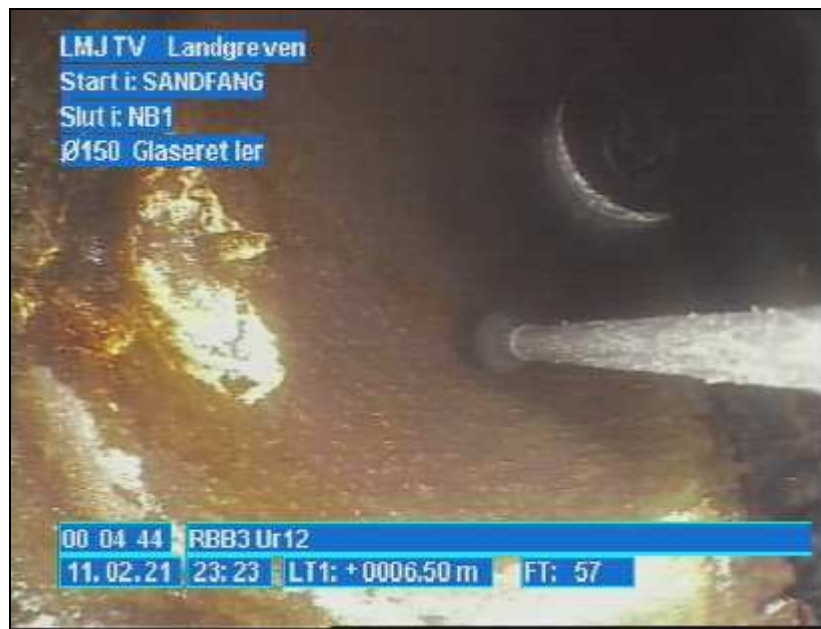
FOTO 057 00:04:43 6.5 m RBB 3

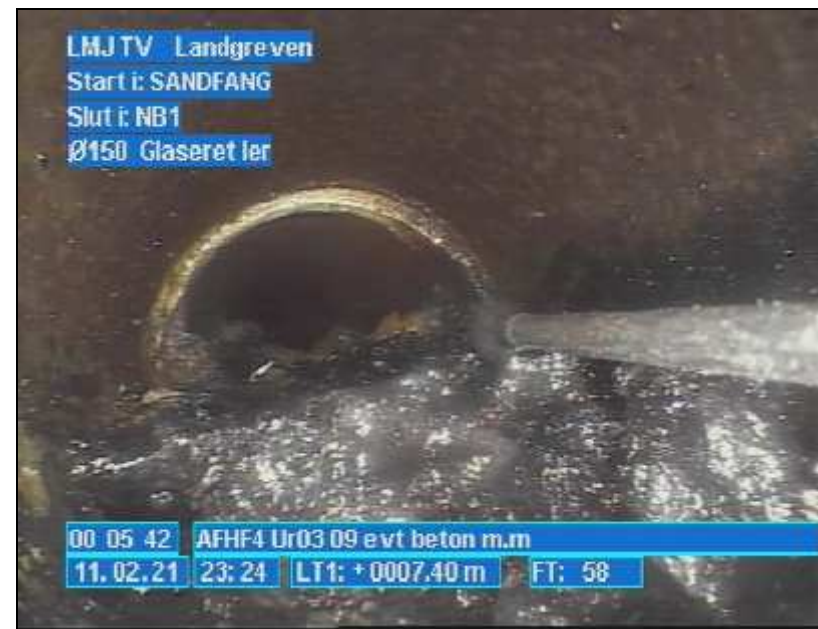
FOTO 058 00:05:41 7.4 m AFHF 4  
 evt beton m.m

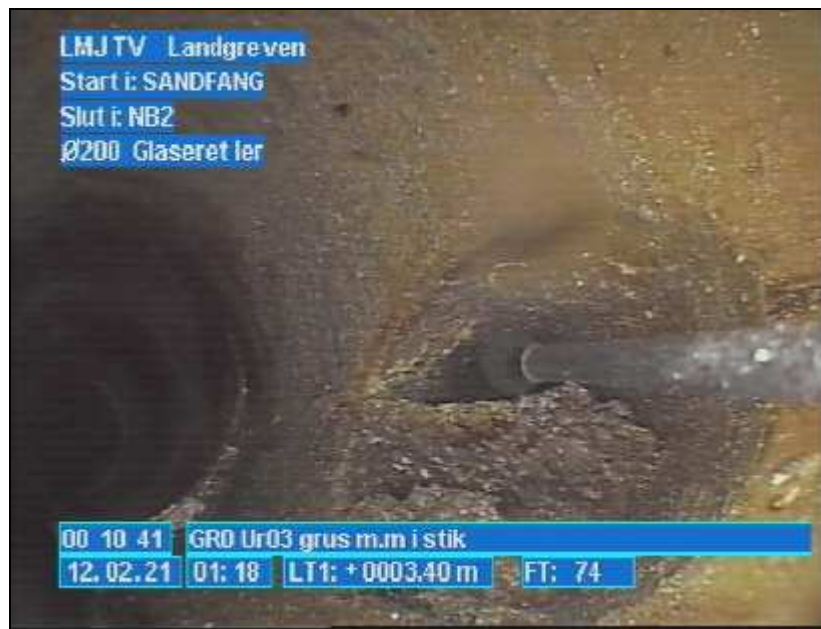
FOTO 074 00:10:40 3.4 m GR 0  
 grus m.m i stik

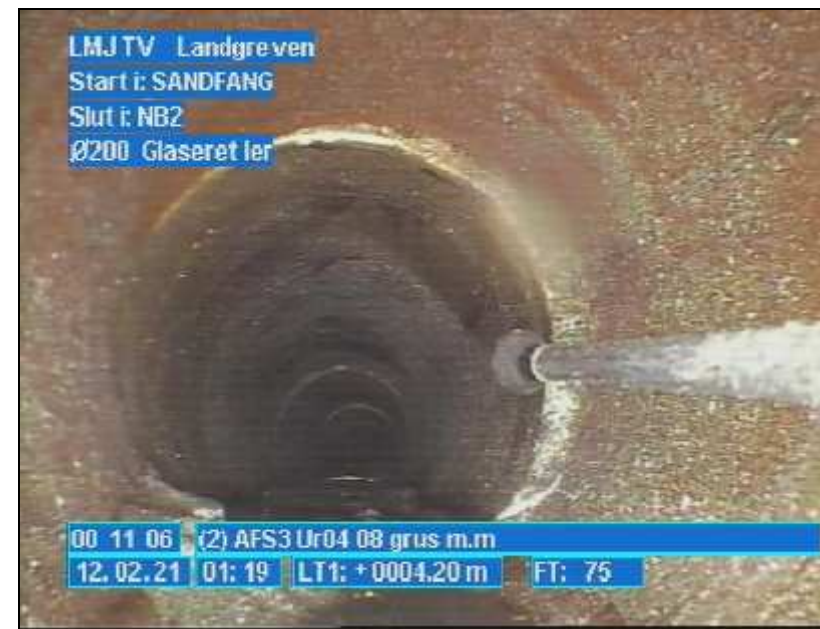
FOTO 075 00:11:06 4.2 m AFS 3  
 grus m.m

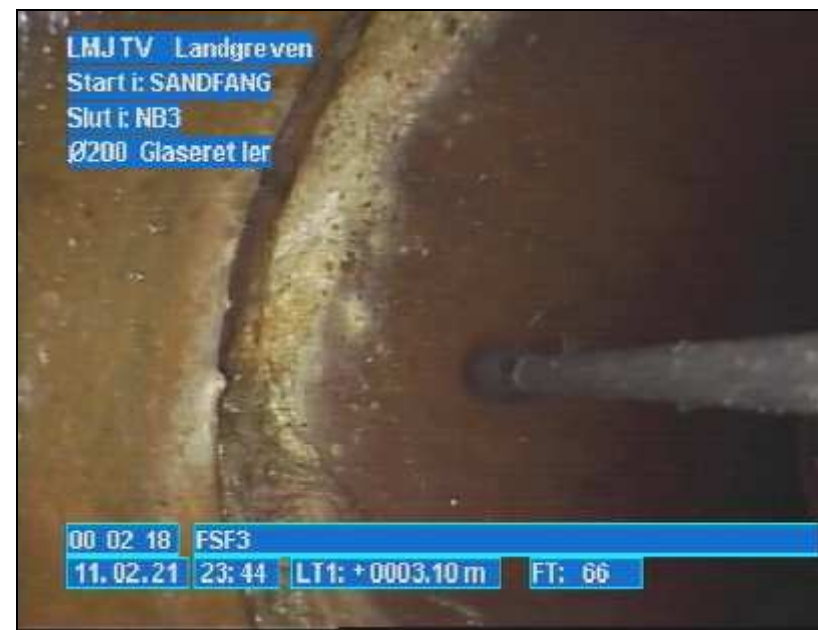
FOTO 066 00:02:17 3.1 m FSF 3

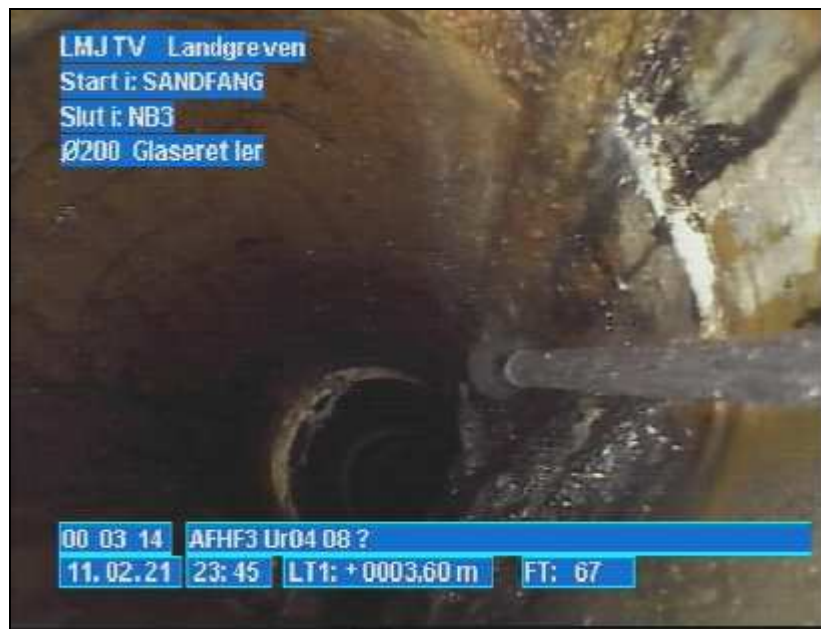
FOTO 067 00:03:13 3.6 m AFHF 3  
 ?

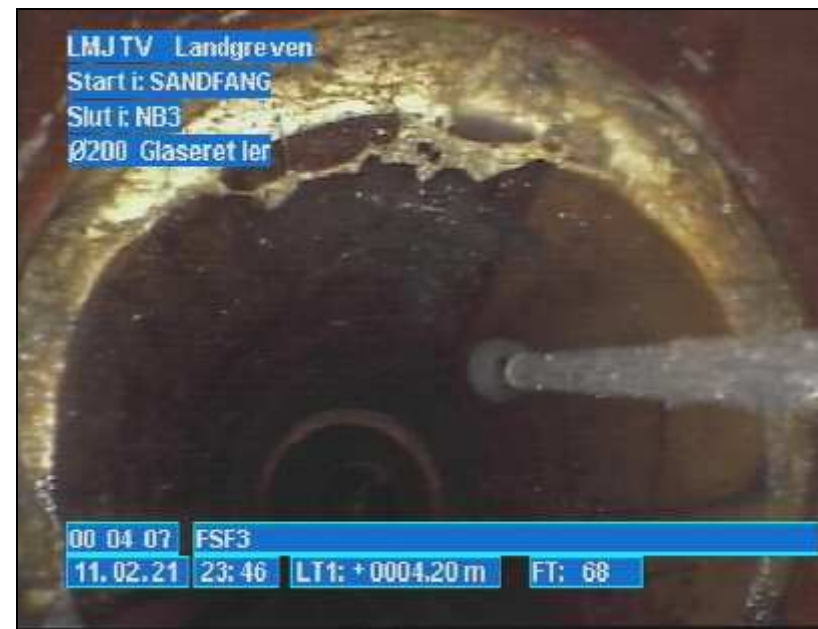
FOTO 068 00:04:01 4.2 m FSF 3
