BYGNINGSFORNYELSE 2013

EJENDOMSBEKRIVELSER

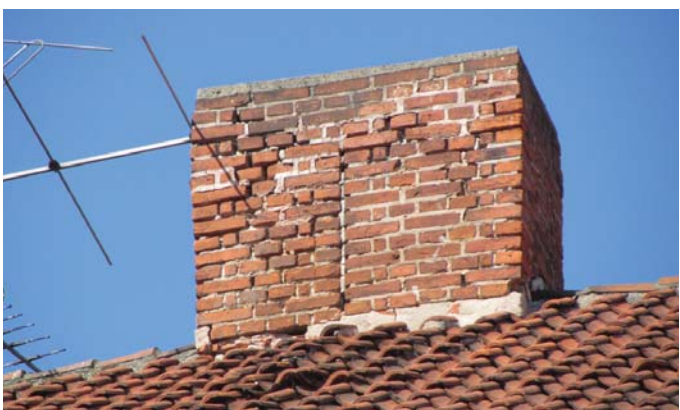
Nedbrudt skorsten og tagbelægning

Bygningsdel	Støtteberettigede arbejder	Energioptimerende/bæredygtige tiltag
Tag	Udskiftning af tagbelægning, ovenlysvinduer, inddækninger, tagrender og -nedløb samt reno- vering af skorstene.	Efterisolering af tag og kviste mod beboelse.
Kælder / fundering		
Facader / sokkel	Afrensning og istandsættelse af facader. Efterisolering af fri gavl.	Tætning af facader ved omfugning/istandsæt- telse af fuger. Isolering af gavl. Miljøvenlig behandling af facader.
Vinduer	Udskiftning af vinduer til fællesarealer, herun- der trapperum. <u>KRAV:</u> Nye vinduer udføres som energioptime- rede trævinduer.	Udskiftning og energioptimering af vinduer. Miljøvenlig maling af vinduer.
Udvendige døre		
Trapper		
Porte / Gennemgange	Efterisolering af portvægge og -loft mod bebo- else.	Efterisolering af portvægge og portloft mod op- varmede rum.
Etageadskillelser	Efterisolering af etageadskillelse mod kælder.	Efterisolering af etageadskillelse.

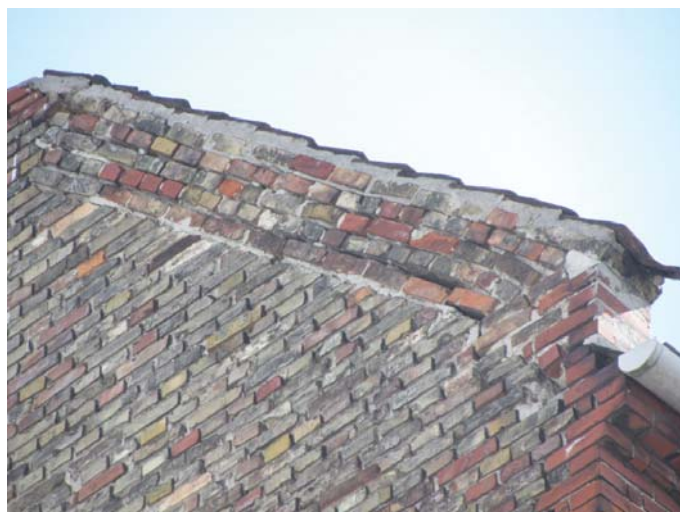
Nedbrudt bramdkam på baghusets vestgavl

Bygningsdel	Støtteberettigede arbejder	Energioptimerende/bæredygtige tiltag
Tag	Udskiftning af pap- og skiferbelægninger, ovenlysvinduer og inddækninger på baghuset.	
Kælder / fundering		
Facader / sokkel	Istandsættelse af baghusets facader. Istandsættelse/isolering af baghusets vestgavl. KRAV: Efterisolering af baghusets østgavl. DEMONSTRATIONSVÆRDI: Begrønning af efterisolerede gavle.	Tætning af facade ved omfugning/istandsættelse af fuger. Isolering af gavle. Begrønning af facader. Miljøvenlig behandling af facader.
Vinduer	Udskiftning/istandsættelse af vinduer i baghuset. KRAV: Nye vinduer udføres som energioptimerede trævinduer.	Istandsættelse af eksisterende vinduer. Udskiftning og energioptimering af vinduer. Miljøvenlig maling af vinduer.
Udvendige døre		
Trapper		
Porte / Gennemgange	Isolering af portvæg og -loft i forhuset.	Efterisolering af portvægge og portloft mod opvarmet rum.
Etageadskillelser	KRAV iht. energimærkning: Efterisolering af etageadskillelser mod kælder og loft, for- og baghus.	Efterisolering af etageadskillelser.

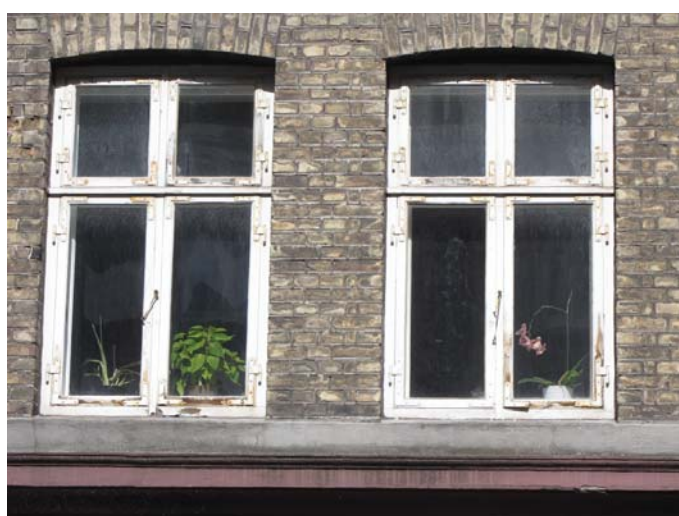
Vinduer mod Prinsessegade med behov for renovering
