Til
Københavns Kommune
Teknik og Miljøforvaltningen
Byens Drift

Dato
Oktober, 2015

Teknisk evaluering af nedgravede affaldsbeholdere i Wesselsgade, København

Ref. 1100017783\B00024-11-RASE

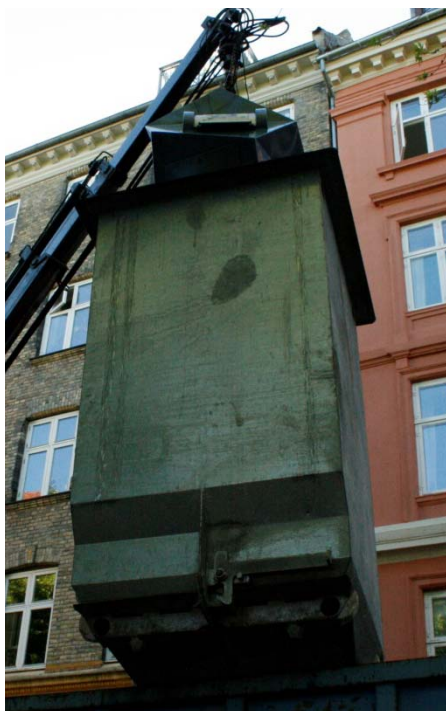
Figur 4.2 Den nedgravede beholder, som den ser ud løftet fri af betonkummen.

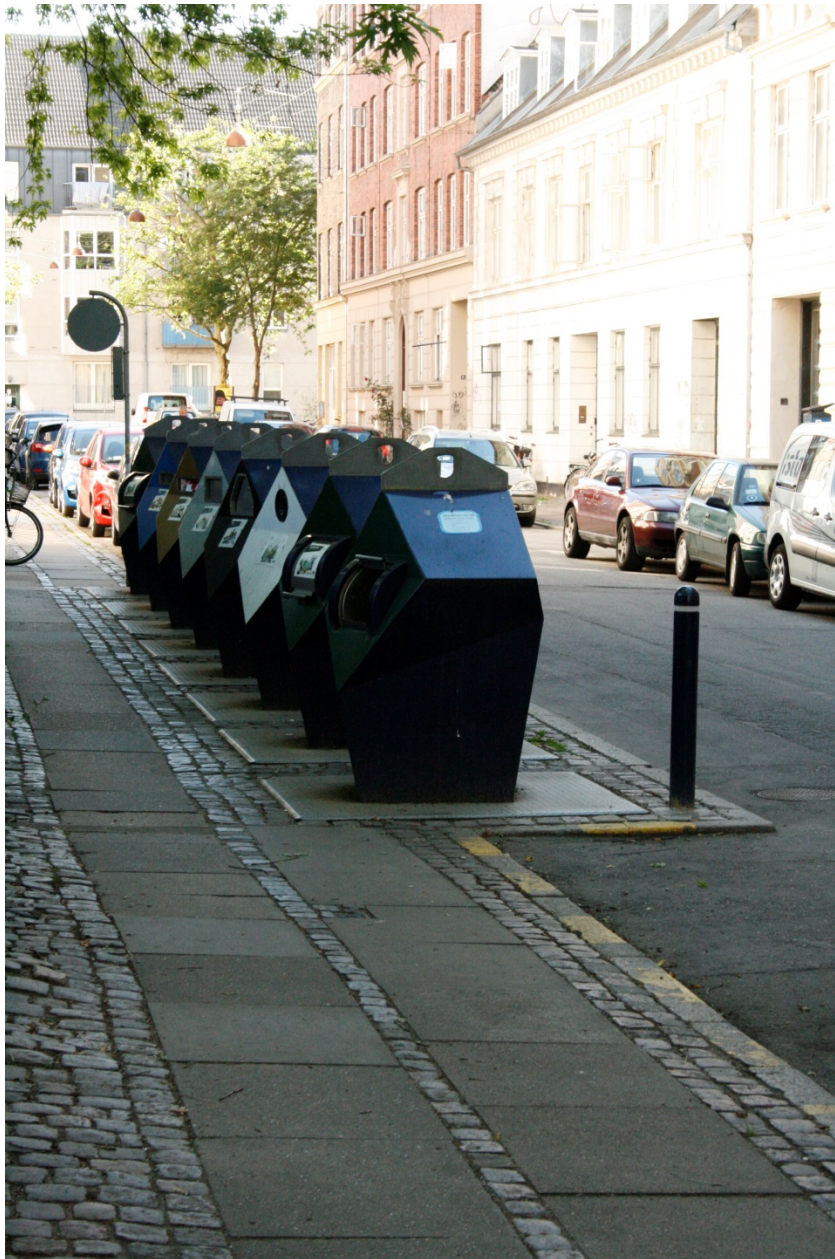
Figur 4.4 Nedgravede affaldsbeholdere i Wesselsgade.

Samlet set fremstår beholdernes indkastsøjler og dørklader pæne, men med slid, ridser og stød på hjørnerne. Der er ingen tegn på decideret påkørsel, vold eller anden skade, der kan henføres til fortsættelige hændelser. Flere af beholderne er snavsede og trænger til en rengøring udvendigt, et forhold der ikke forringer beholdernes tekniske funktioner.
