Spørgsmål til skriftlig besvarelse stillet den 10. oktober 2019 af Karina Rohrberg Jessen om Granskningsrapport - Kulturcenter Kildevæld

Projekt: Kildevæld

**Kildevæld Skole og Kulturcenter
Bygning 2
Bellmansgade 5A, 2100 København Ø**

Bygningsfysisk gennemgang

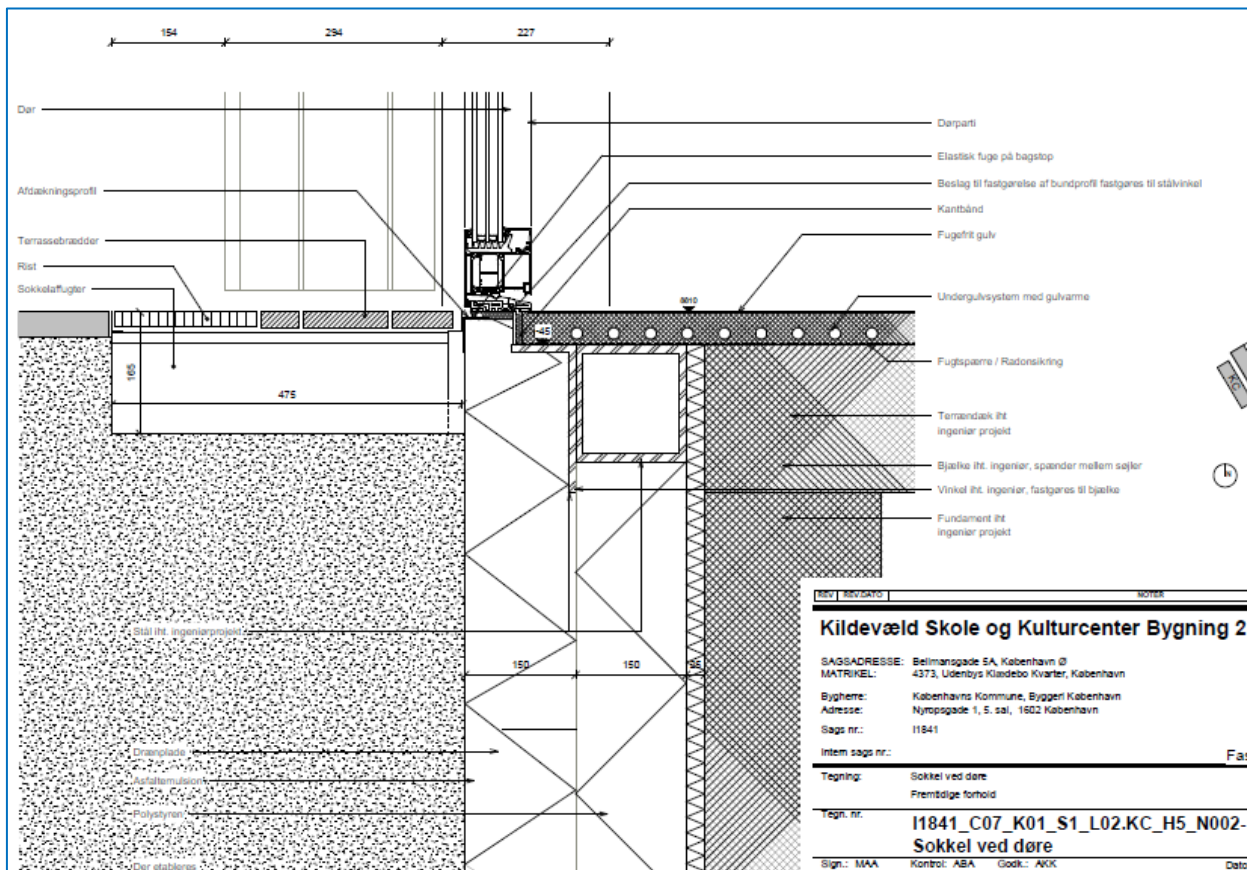
Udsnit af sokkeldetalje. Lodret snit.

Sokler og afvanding
Sokkelaffugter
Drænplade/isolering
Stålkonstruktion/forankring
Støbt fundament
