TILGÆNGELIGHED FOR
HANDICAPPEDE TIL
VANLØSE KULTURHUS OG
BIBLIOTEK
ENDELIG RAPPORT

KØBENHAVNS KOMMUNE
31. MARTS 2009

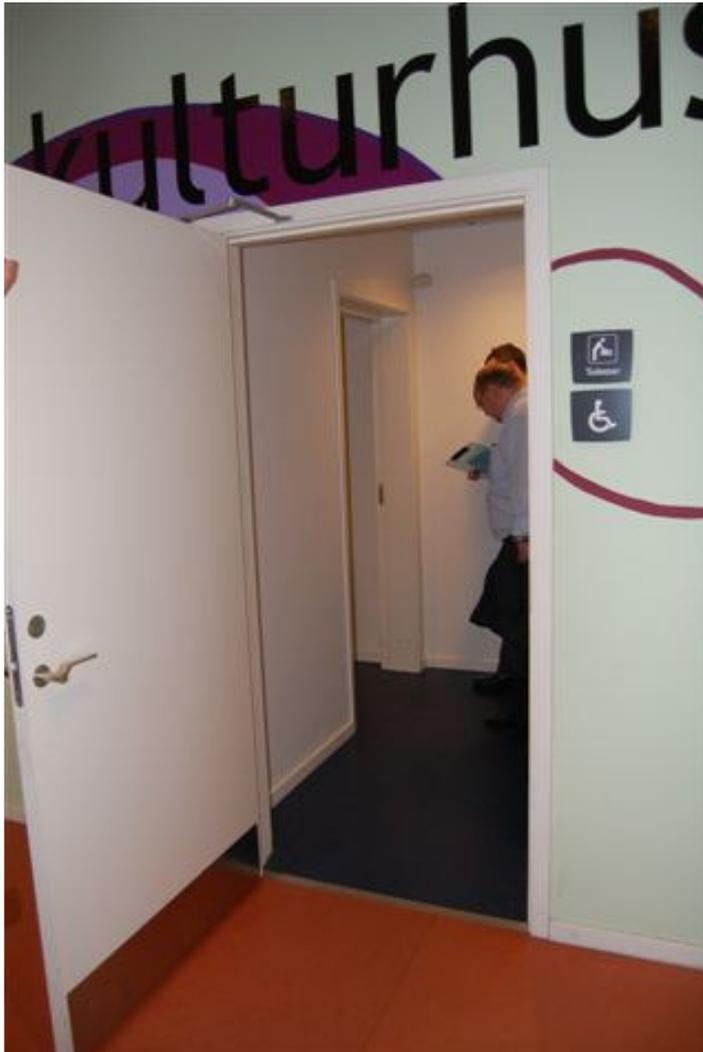
Fra kulturhusets gangareal og via en dør er der niveaufri adgang til en gangpassage, hvorfra der på venstre hånd er adgang til et handicaptoilet. Der er opsat handicappiktogram til højre for gangpassagens indgang.

Passagens gangbredde blev opmålt til over 0,8 m.

Jeg har ingen bemærkninger til dør og gangpassage.

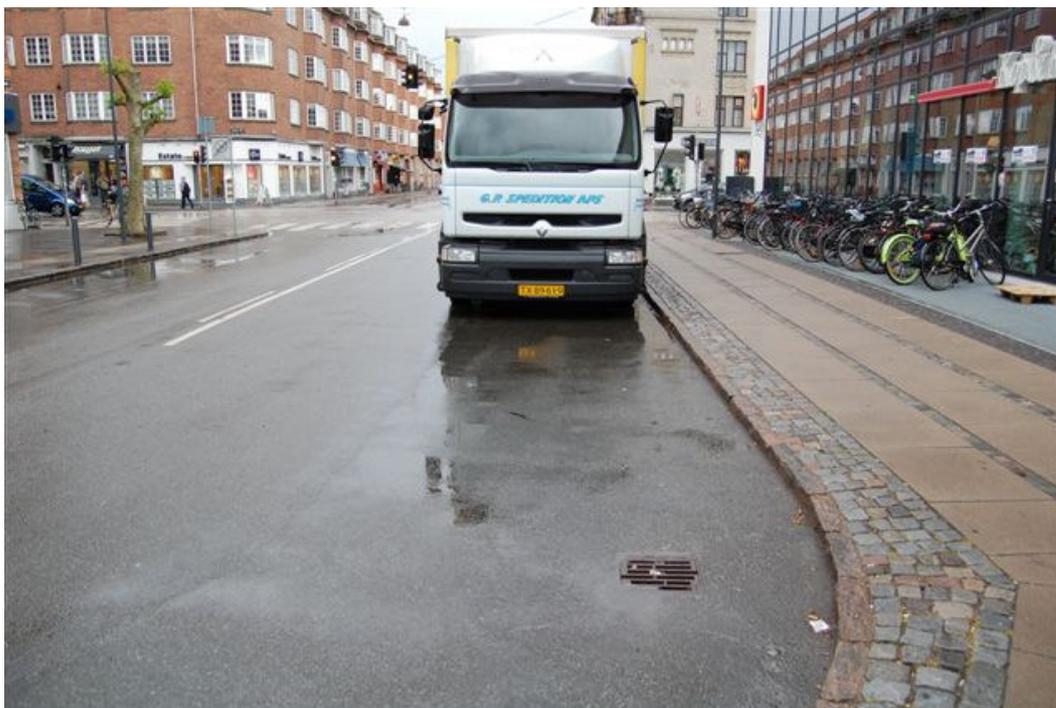
I forbindelse med inspektionen blev jeg gjort opmærksom på, at vejbanen ved Lindehøjen har en vejbredde, der muligvis kan rumme etableringen af en handicapparkeringsplads. Det blev videre oplyst, at Teknik- og Miljøforvaltningen tidligere har meddelt et afslag på en ansøgning fra bibliotekets ledelse om etablering af en handicapparkeringsplads på dette sted.

Jeg henstiller til, at biblioteket på ny undersøger mulighederne for at etablere en handicapparkeringsplads. Jeg beder om underretning om, hvad min anbefaling og resultat giver anledning til.
