ANALYSERAPPORT

Rekvirent	DANSK MILJØANALYSE ApS Skelstedet 5 2950 Vedbæk Danmark Att.: Christina Jensen	
Sagsnavn/ref.	Kobbelvænget 65, skolegård mm.	
Vor Journal nr.	R17523	
Antal prøver og typer	Type	Antal
	Asbest i støv opsamlet på geltape	7
Dato for modtagelse	2022-09-22	
Rapport version	1

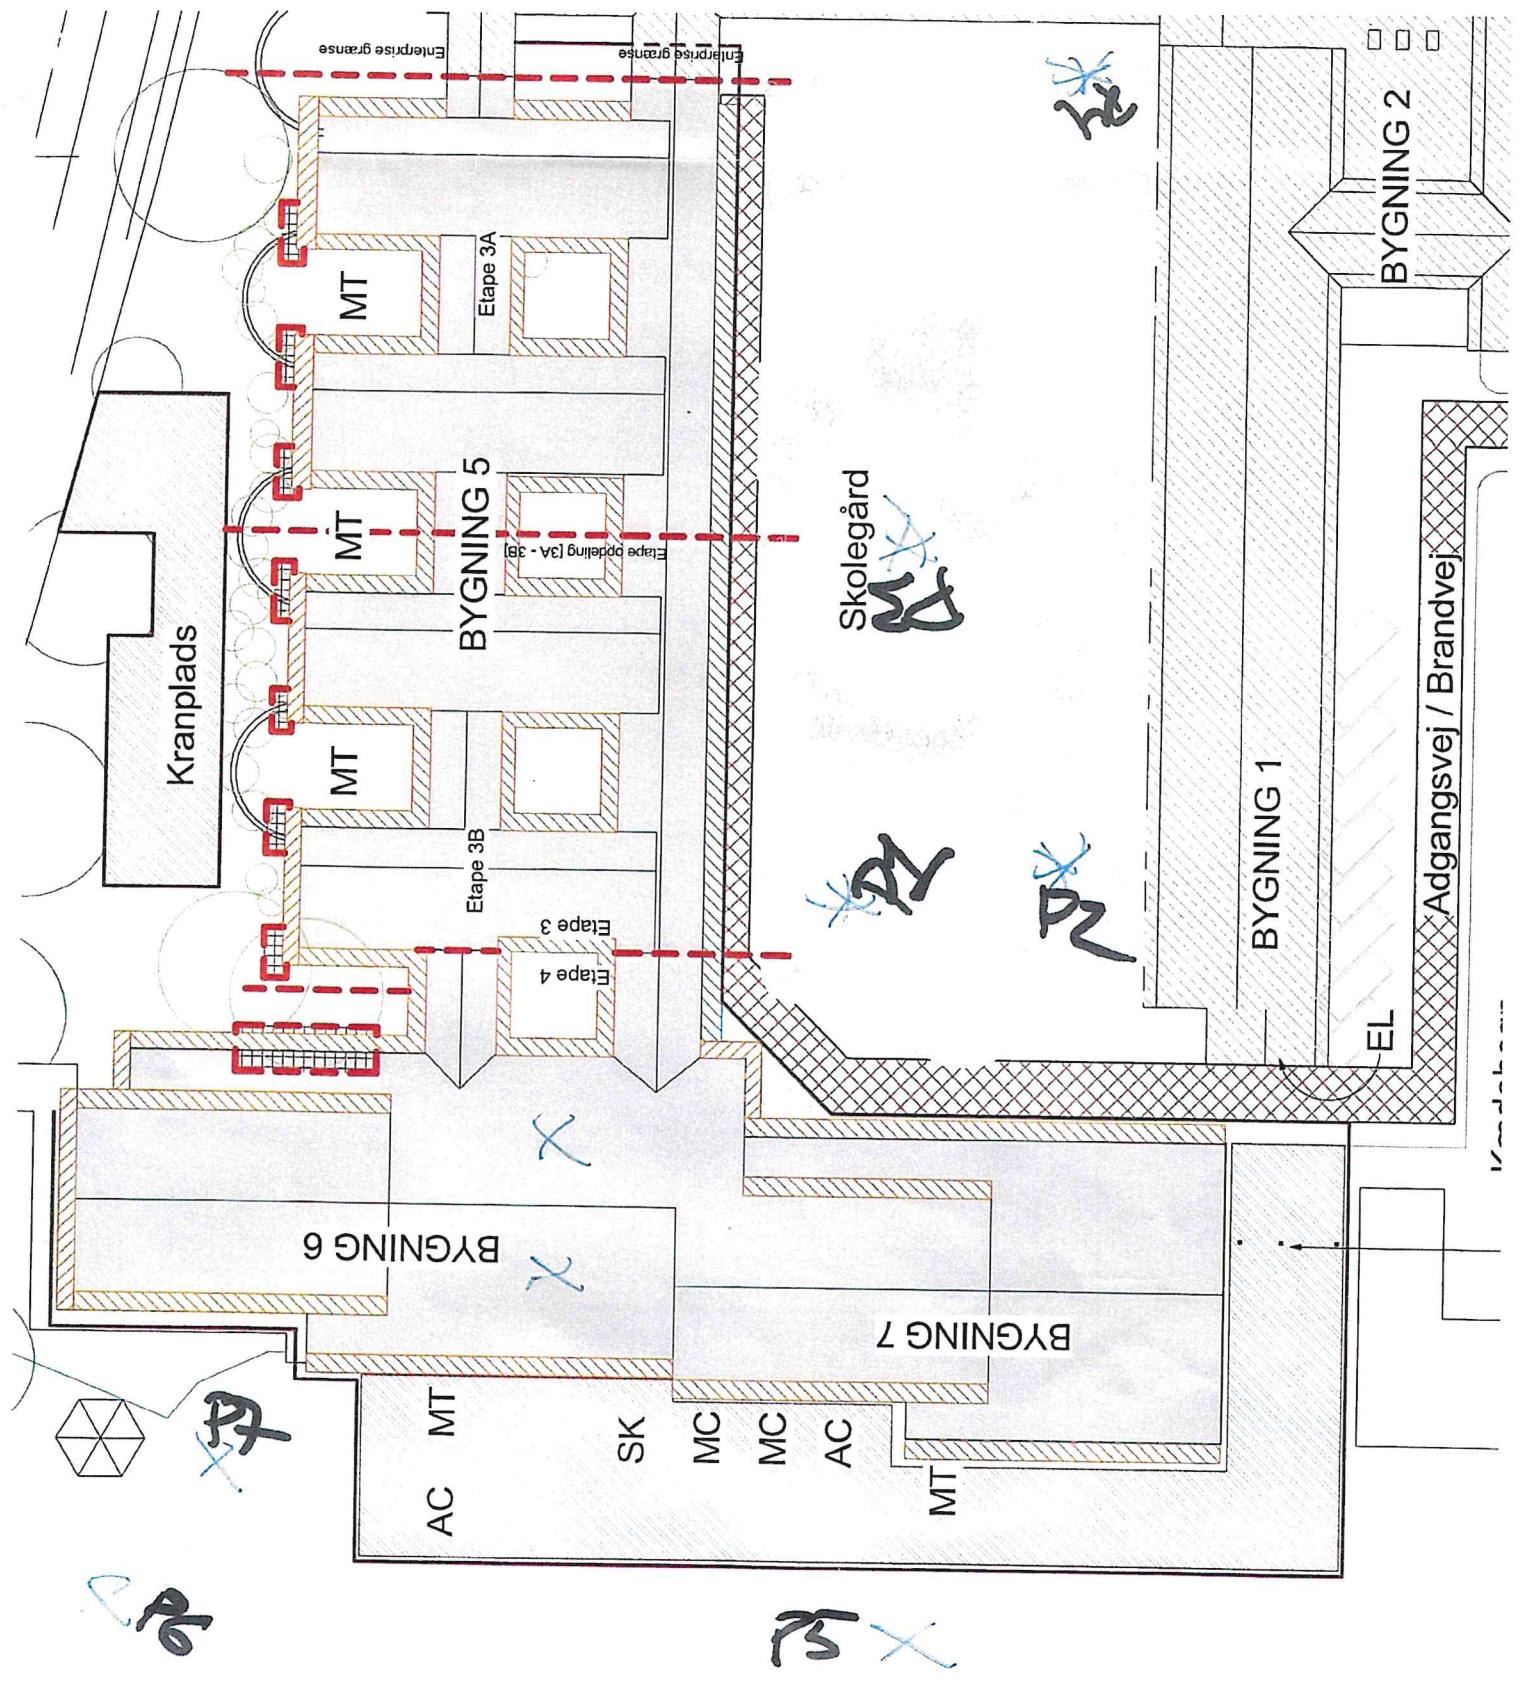
7	På sten bålplads	-

Lab nr	Prøvenavn	Asbestfibre *	Kommentar
1	På repos	0	Lidt støv
2	På gul platform	++	Chrysotil
3	På legehus	0	Meget lidt støv
4	På belægning	0	Medium støv
5	På rafter	0	Lidt støv
6	På bord	0	Lidt støv
7	På sten bålplads	0	Medium støv
Metode:	DMA108 (Udført akkrediteret af MKL, Akk. nr. 549)
