Besvarelse vedrørende spørgsmål om uregelmæssigheder i helhedsrenovering af Portugalsgade, fsb

Portugalsgade - fsb afdeling 1-76

ENDELIG HELHEDSPAN
MAJ 2015

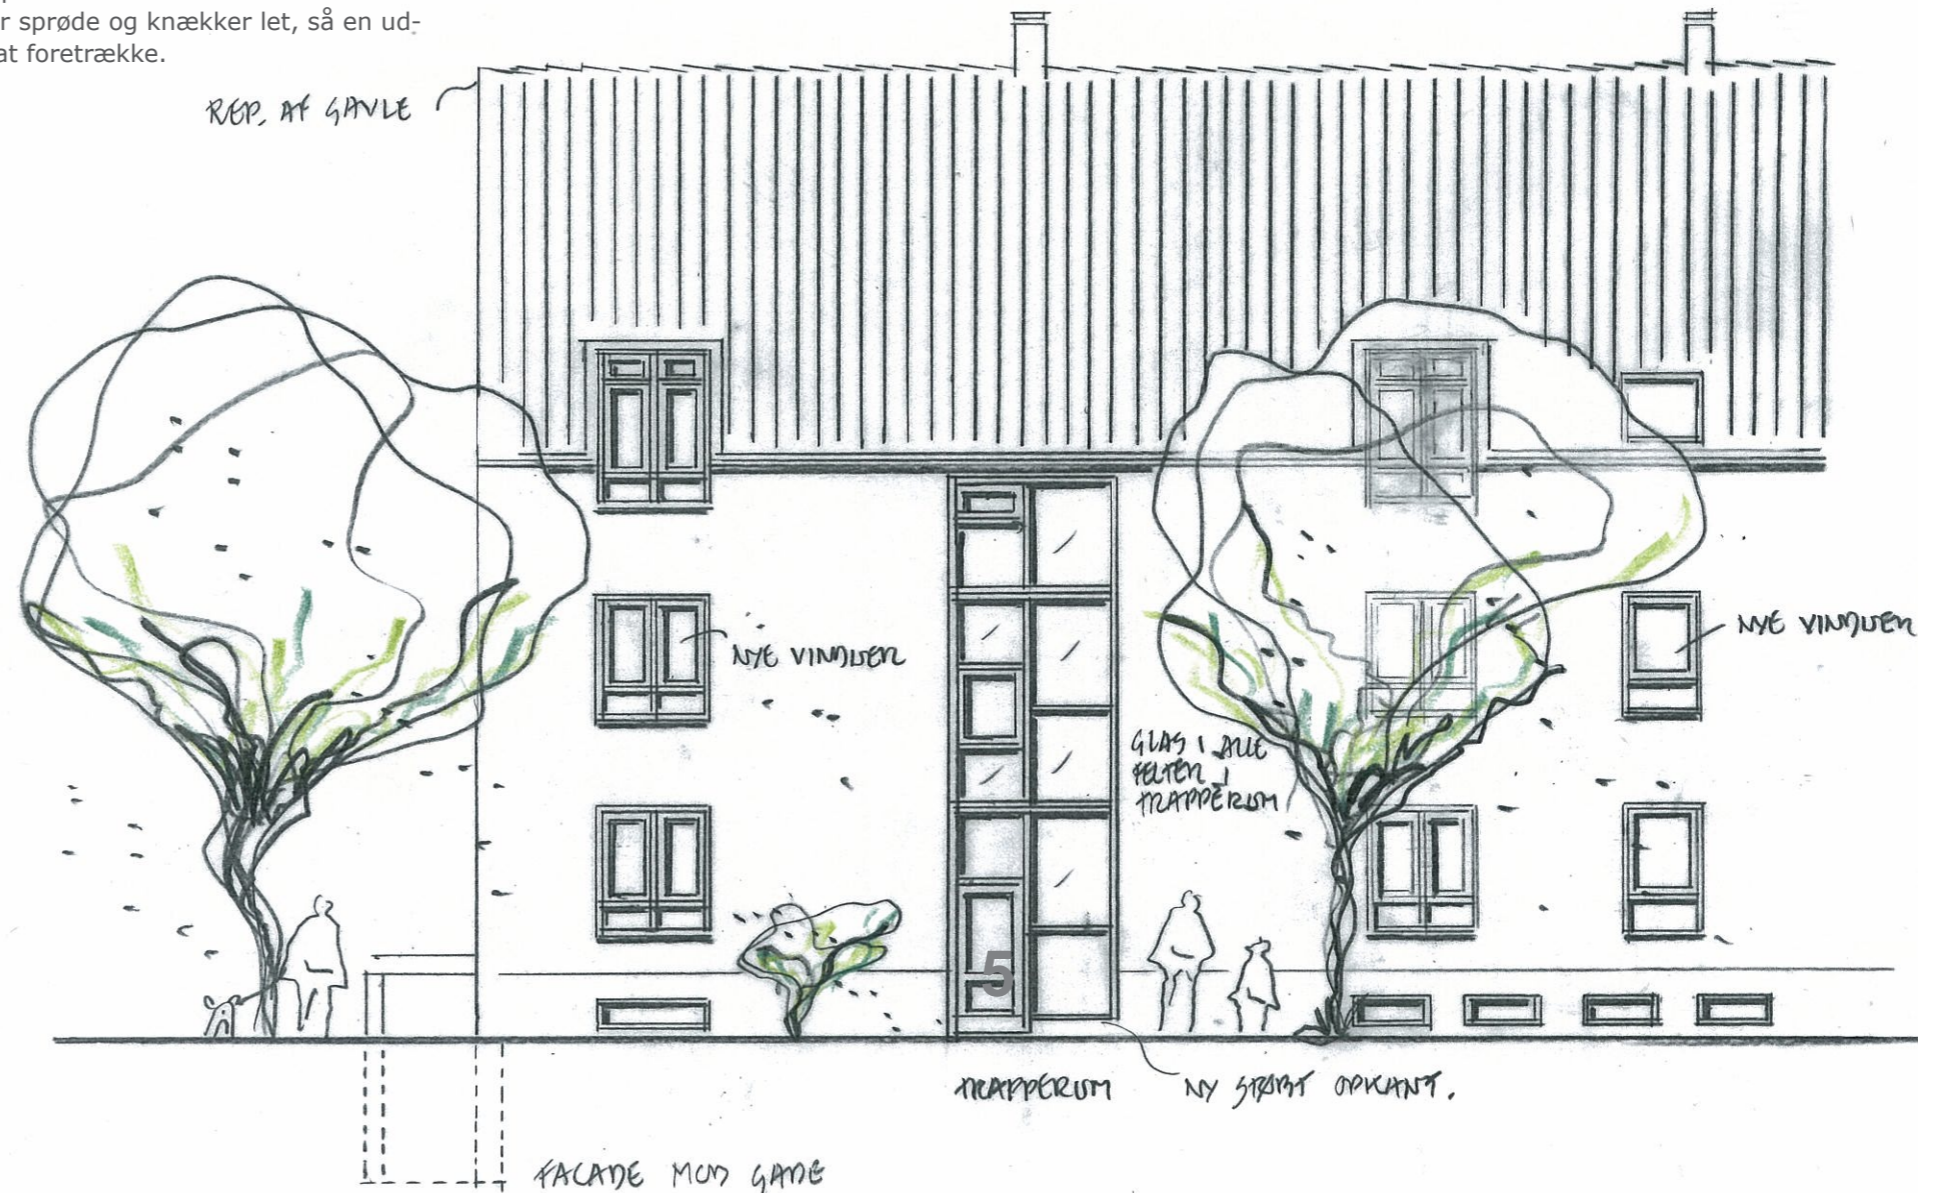
Vindues- og dørpartier er ca. 20 år gamle og udført af træ, der er malerbehandlet. Vinduer er forsynet med utidssvarende termoruder. Vinduer trænger til maleristandsættelse og almindelig vedligehold.

Beboere har oplyst, at de er plaget af stort kuldne-fald på den indvendige side af vinduerne, hvilket også taler for en udskiftning.

Eksisterende vinduer og dørpartier i alle boliger udskiftes til nye energioptimerede partier til BK 2020 standard, hvilket vil være medvirkende til et bedre indeklima, samt reducere af varmeudgifterne.

Udskiftning af vinduer forventes at medføre, at facadepladerne omkring dem vil splintres, og udskiftes derfor med nye plader i anden mere holdbar farve. Når pladerne skal udskiftes kontrolleres bagvedliggende konstruktion.

- Nye vindues- og dørpartier foreslås udført som træ-/aluvinduer med 3 lags A+ lavenergiglas med varm kant. Den udvendige aluminiumsoverflade, vil medvirke væsentlige til reducerede vedligeholdelsesudgifter, i forhold til malede trævinduer.
- Facadeplader på isolerede partier udskiftet til nye i samme formater, med tætsiddende fuger og en mørk grå nuance, ligesom vinduerne foreslås malet grå udvendigt fx Ral 7022.

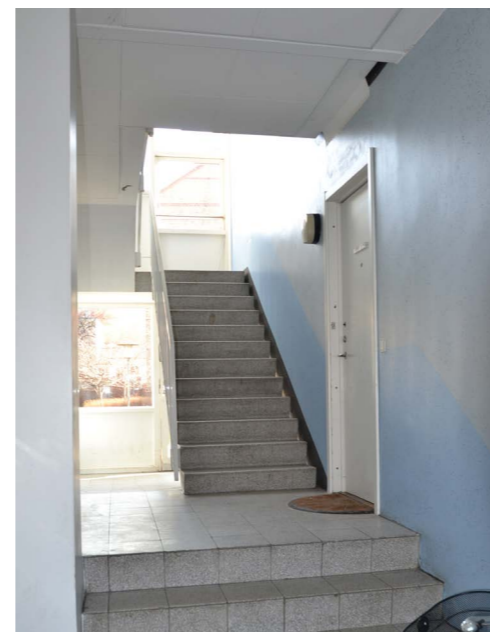
Vinduer og dørparti er ca. 20 år gamle og udført af træ, der er malerbehandlet. Vinduer er forsynet med utidssvarende termoruder. Vinduer trænger til maleristandsættelse.

Opgang eksisterende forhold.

Eksisterende vindues- og dørparti til trapperum udskiftes til nye energioptimerede partier, hvilket vil medvirke til reducerede varmeudgifter. Alle partier forsynes med glas, hvilket vil have en kriminalpræventiv effekt og være medvirkende til at skabe større tryghed i bebyggelsen.

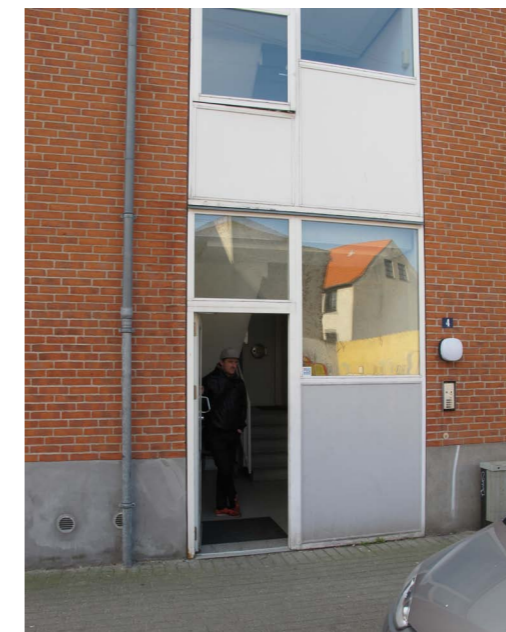
Facadepartiet går helt til terræn, hvilket er en byggeteknisk dårlig løsning, som kan være medvirkende til nedbrydning af konstruktionen, samt væsentlige merudgifter til øget vedligeholdelse.

Indgangsparti - eksisterende forhold.

- Nye vindues- og dørpartier tænkes udført som træ-/alu-vinduer med 3 lags A+ lavenergiglas, forsynet med personsikkert glas ud for reposer på den indvendige side.
- Ved terræn udføres ny muret sokkel som underlag for facadepartier således, at det faste parti hæves ca. 150 mm over terræn, hvilket er en langt bedre byggeteknisk løsning end i dag.
- Forslag til arkitektonisk opgradering er at give trapperummet en inspirerende, spændende malermæssig istandsættelse, samt alternativ belysning således, at trapperummet både inde- og udefra giver bygningen et arkitektonisk løft. Dette vil medvirke til en mere indbydende adgang samt et varieret facadeudtryk.
- Eksisterende postkasser tænkes malet i forskellige farver, ligesom adgangsøre til lejligheder bemales med lejlighedens placering, fx "5". i stort format. Se illustration på forrige side.

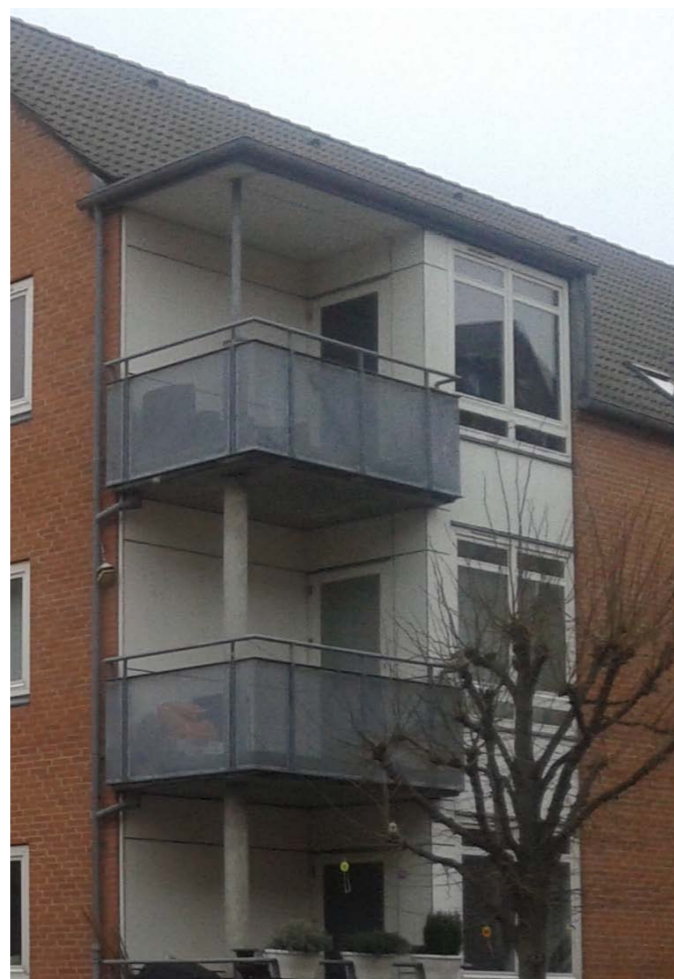
Altanerne virker rimelig tillukkede, uden den store variation. På hjørnealtaner står en tilbagetrukket bærende søjle af beton.

Eksisterende altanparti

- Eksisterende rækværk udskiftes til nyt med en større gennemsigtighed og detaljering end det nuværende. Fx en perforeret stålplade, som kan udføres i mange former for mønstre.
- Eksisterende facadeplader foreslås udskiftet med alternativt produkt og i en anden farve, hvilket ligeledes kan medvirke til fornyelse og forandring af bygningernes arkitektur.
- For enden af hjørnealtaner, tænkes placeret en plantekasse i hele altanens bredde, inkl. montering af stålwire for evt. slyngplanter, således at der kan skabes en grøn væg af beplantning. Beplantningen vil give et rigt varieret facadeudtryk, afhængig af hvad beboere ønsker at plante.
- Eksisterende tagnedløb ved gavl forsynes med hane eller lignende, således at tagvand kan bruges til vanding af plantekasse.
