# KØBENHAVNS BOLIGKOMMISSION

Beretning 2010 - 2013

# Forbud mod beboelse og ophold og påbud om afhjælpning af sundheds- og brandfare

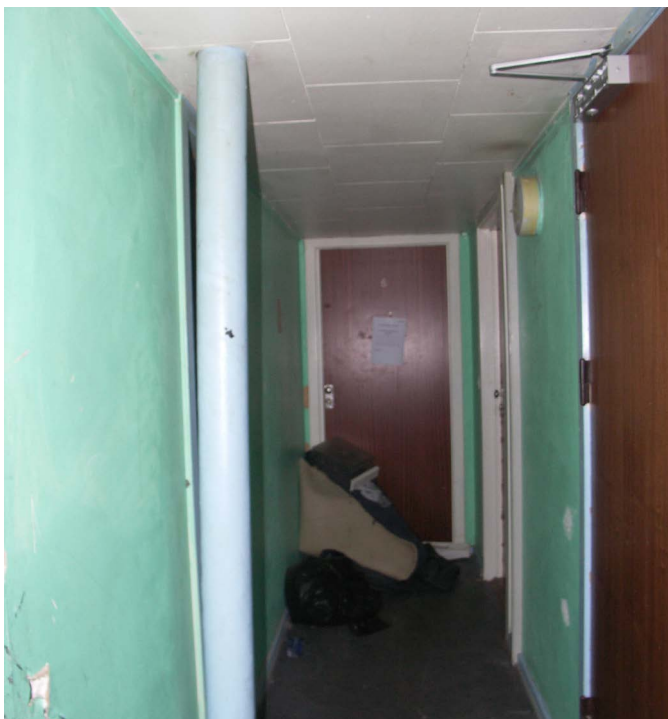
Fællesarealerne med køkkener, wc- og baderum er flere steder med den aktuelle alder og vedligeholdelsesstand vanskelige at rengøre effektivt og faciliteterne giver generelt indtryk af at være nedslidte og uhygiejniske. Der er huller i vægge og gulve og møbler er delvis ødelagte. Vedligeholdelsen af fællesarealerne i værelsesenhederne må betegnes som mindre god til dårlig. Tagetagen er kun isoleret med de oprindelige 100 mm mineraluld, der flere steder ikke længere er intakt. Der er ikke opvarmningsmulighed i baderummene. Forholdene for beboerne i tagetagen anses ikke for at være sundhedsmæssigt tilfredsstillende.

Fællesgang

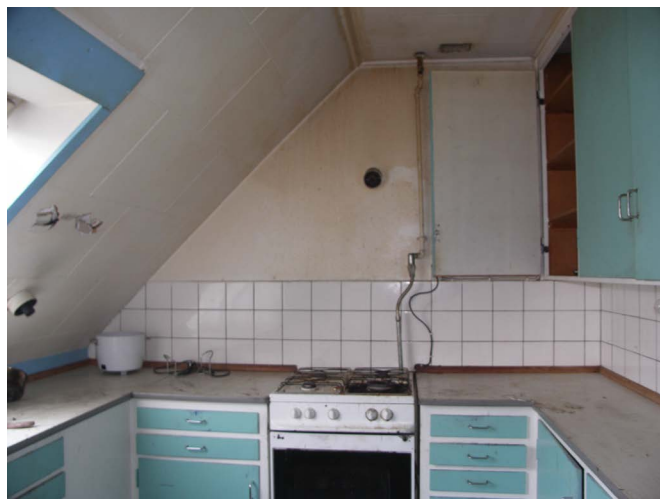
Fælles køkken

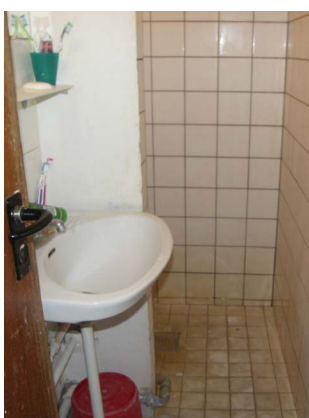
Fælles bad

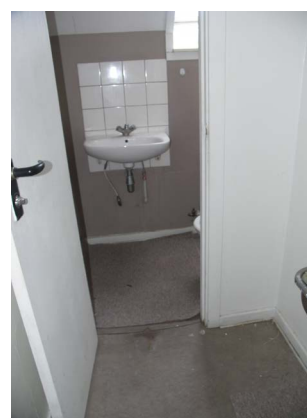
Fælles wc

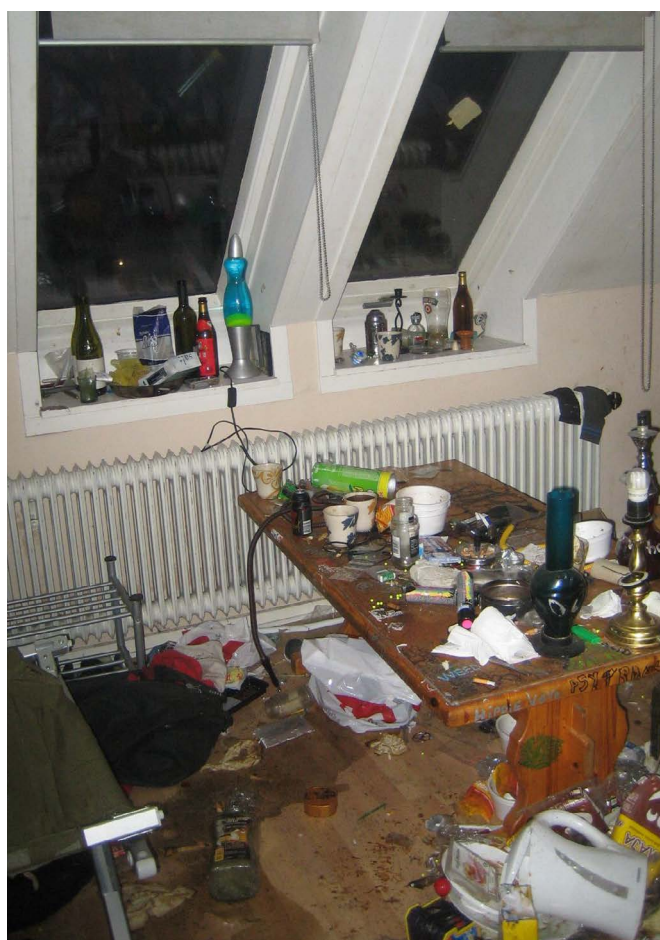
Brandvæsenet har overfor ejendommens ejer AKB udtrykt betænkelighed ved de brandsikkerhedsmæssige forhold for beboere i de 21 værelser mod gården. Gårdarealet og de 2 porte hertil er indrettet, så det er vanskeligt og tidskrævende at få en passende stigevoan ind. Hertil kommer, at værelsernes redningsåbninger (ovenlysvinduer) er placeret relativt langt inde på tagfladen. Døre til mellemgange og

Værelse mod gård

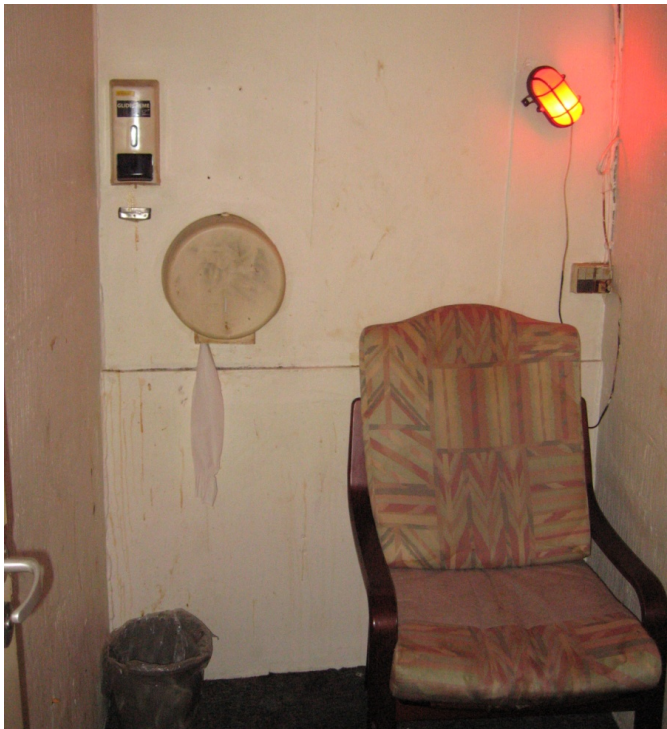
Forholdene for personale i virksomheden, der tilbringer en hel arbejdsdag i lokalerne, kunder i virksomheden, der – når entreen først er betalt – kan opholde sig i ubegrænset tid i lokalerne samme dag, og de gadeprostituerede, der ofte tilbringer flere perioder dagligt i lokalerne, anses allerede på grund af de uhumske forhold og det udtjente inventar for uacceptable og potentielt sundhedsfarlige.

*Enkeltkabine*

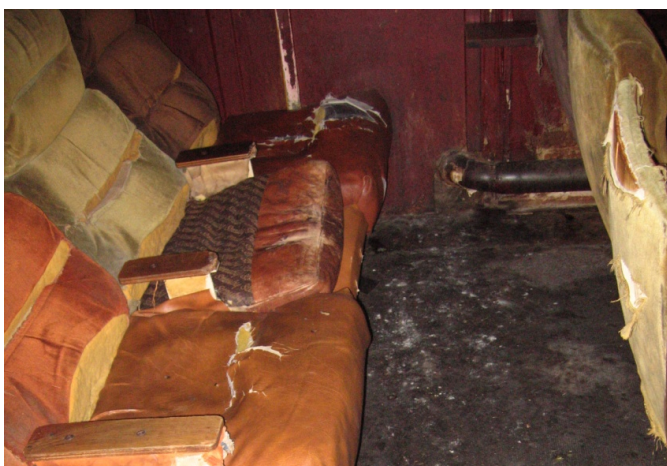
*Sæder i "biograf"*

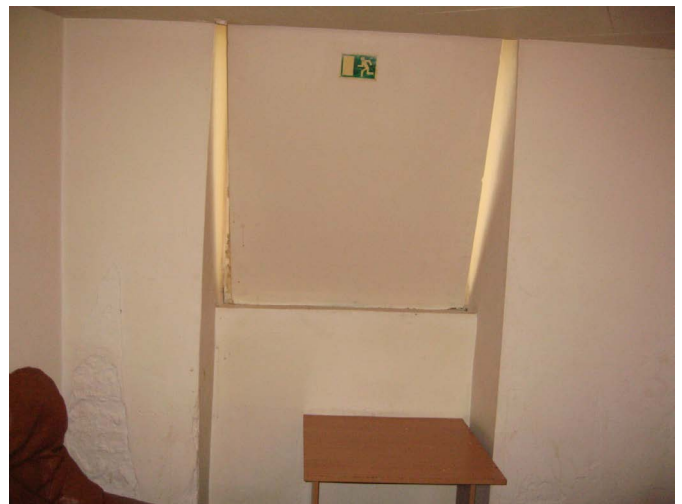
Specifikt yder kælderlokaliteterne ikke tilfredsstillende beskyttelse mod fugtighed (opfugtede yder- og skillewægge), har ikke forsvarlig adgang for luftfornyelse (ingen fungerende ventilation), har ikke et tilfredsstillende indeklima (forekomst af skimmelsvamp), og udsætter ansatte i og

*Flugtvej mod gård*

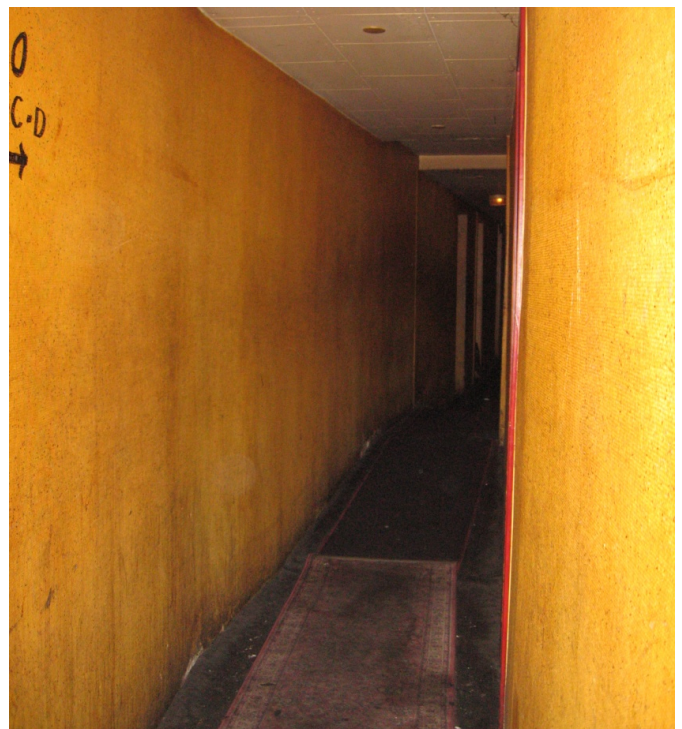
*Gangareal*

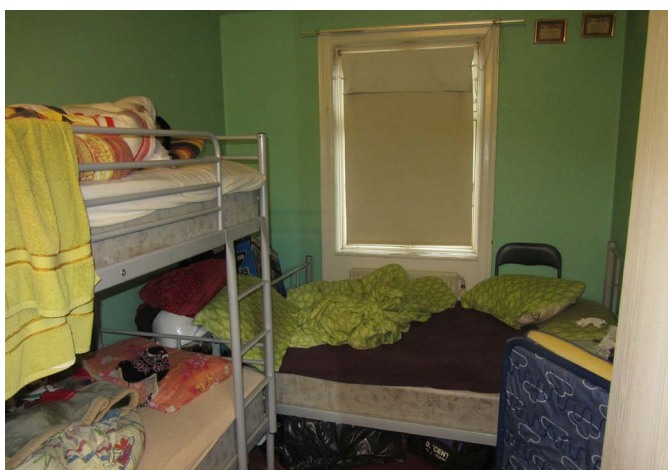
Lejligheden, der er dårligt til slet vedligeholdt, opleves generelt meget fugtig, og specielt det fælles soverum føles klamt og med en markant lugt af mug og indelukthed. I den udarbejdede skimmelsvamperapport dokumenteres massiv vækst af skimmelsvampe, og vækst af særlig biologisk aktive skimmelsvampe anføres i indeklimamæssig henseende som en skærpende omstændighed.

Soverum for 5 personer

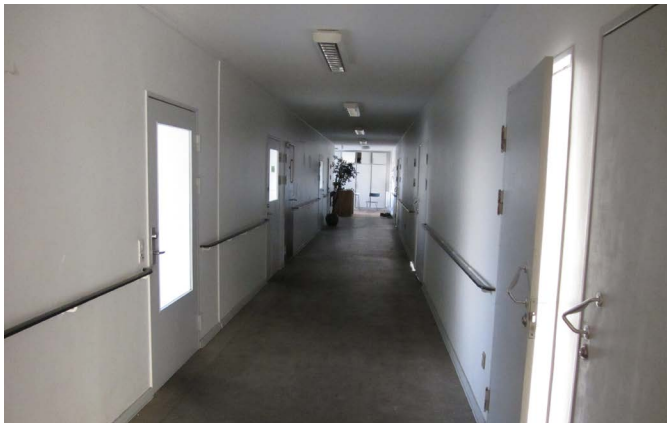
*Gangareal*

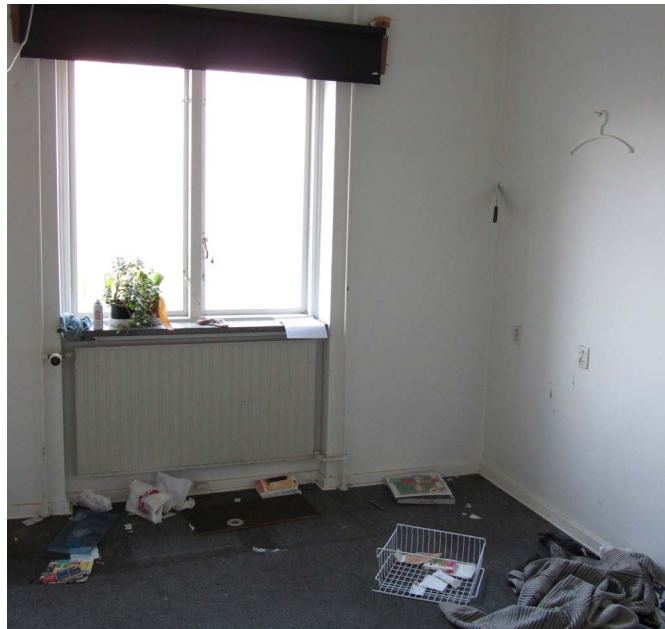
*Beboet værelse*

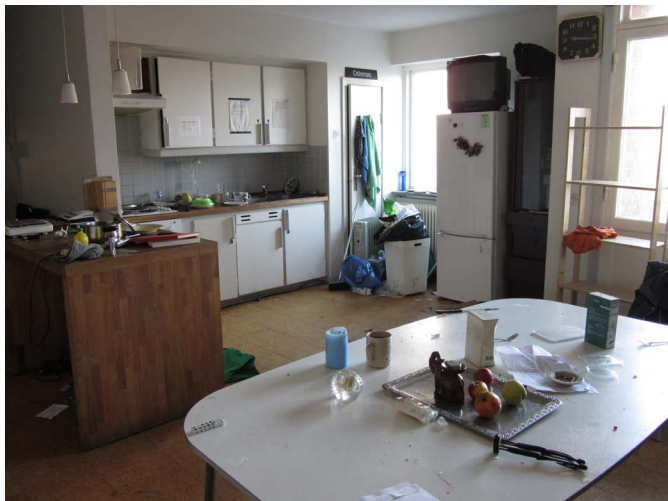
*Fælles køkken*

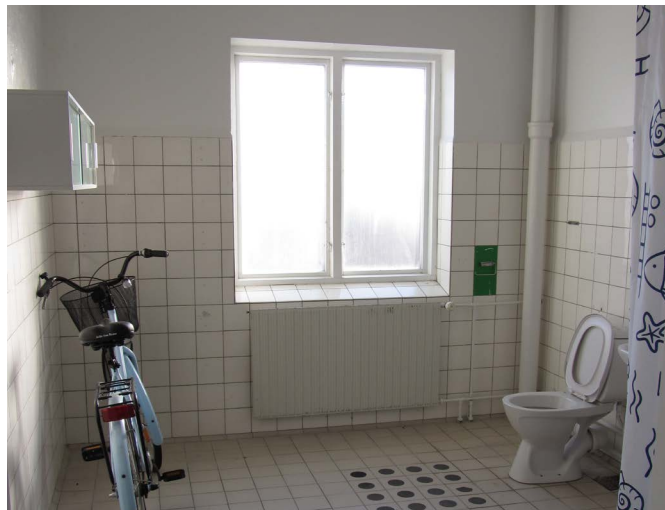
*Fælles wc*

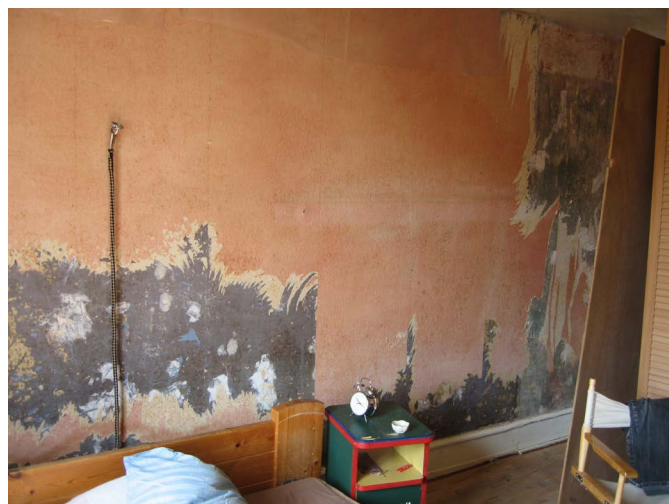
Gavl-værelse i nr. 5, 4. tv.

Det fremgår af rapporten, at der flere steder i de to 4-sals-lejligheder i nr. 5 er registreret forhøjet til massiv vækst/forekomst af skimmelsvampe og forhøjede fugtniveauer. I lejligheden på 4. sal i nr. 7 er der et enkelt sted registreret forhøjet vækst/forekomst af skimmelsvampe, men ikke forhøjede fugtniveauer. I klubværelserne på 5. sal er der registreret angreb af Bægersvamp og synlig, massiv forhøjet vækst af skimmelsvampe. Herudover måltet der i et af værelserne kraftig opfugtning af konstruktionerne svarende til træets fibermætningspunkt. Samlet konkluderes det bl.a., at niveauet af skimmelsvampe på 5. sal er meget højt med risiko for helbredsgener ved ophold på etagen, og det anbefales, at alle personer, der har ærinder på 5. sal før og under renoveringen, benytter værnemidler såsom maske med A2/P3-filer og heldragt.

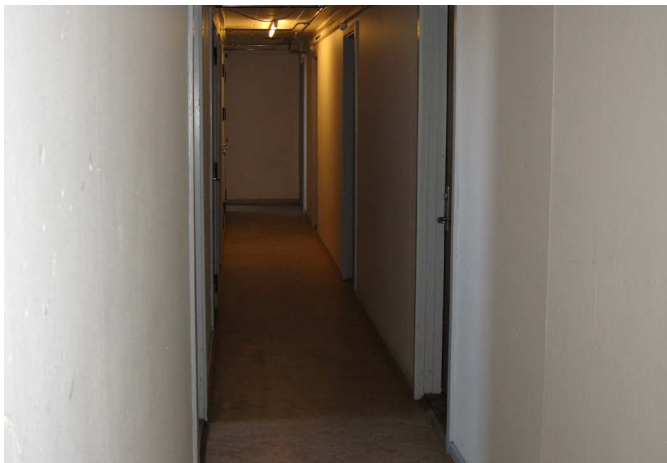
Besigtigelse af ejendommen afslørede et generelt stort behov for vedligeholdelse, primært af ejendommens kviste, inddækninger og relativt nye, men dårligt udførte tagbelægning. Flere ruder i kvistene var erstattet af træplader, og opstillede spande og lignende til opsamling af gennemsvivende regnvand vidnede om deciderede utætheder. Endvidere konstateredes omfattende forekomst af skimmelsvamp, hvilket dokumenteredes i en udarbejdet fugt- og skimmelsvamp rapport.

*Fælles gang i tagetagen*

Samtidig med forbuddene meddeles - af hensyn til sikring af ejendommen - i medfør af lovens § 75a påbud om, at ejendommens tagkonstruktion, herunder tagbelægning, kviste og inddækninger m.v. skal eftergås og reparerer (om nødvendigt fornyes) for utætheder, der har bevirket og fortsat bevirker vandskader på lofter, vægge og gulve i lejligheder og klubværelser på ejendommens 4. og 5. sal.

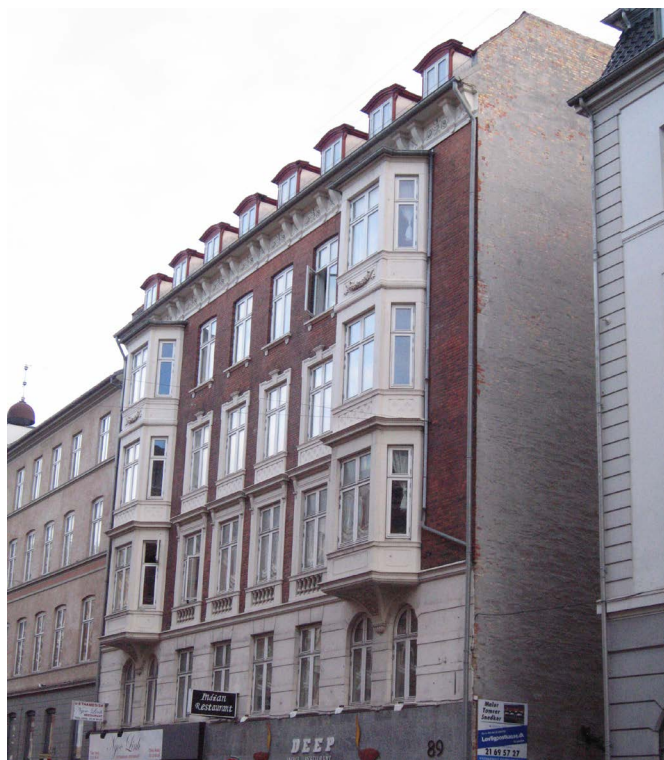
Gadefacade

Tagbeklædning, inddækninger og kviste på for- og mellemhus med sidefløje er nedslidte og utætte. Der er flere steder i tagkonstruktionen konstateret massive svampeangreb, bl.a. af Ægte Hussvamp. Tagkonstruktionen må samlet set betegnes som udtjent. Facadernes blanke og pudsede murværk er generelt i dårligt stand med slitage på sten og fuger, mange sætningsrevner og nedbrudte sålbænke. Den udvendige vedligeholdelse må betegnes som dårlig, for tagets vedkommende slet.

- Gennemgribende renovering/fornyelse af for- og mellemhusets tagkonstruktion, herunder bl.a. udskiftning af alle belægninger og inddækninger på tag og kviste, opretning af konstruktionen og udbedring af råd- og svampeskader konstateret i tidligere gennemført svampeundersøgelse (Fugt- og mikrobiologisk undersøgelse udarbejdet af Teknologisk Institut, dateret 31. januar 2011), istandsættelse af skorstene og brandkamme og udskiftning af tagrender og -nedløb.
- Energioptimering af tagkonstruktionen (BR10-krav ved tagrenoveringer).
- Efterisolering af for- og mellemhusets frie gavle mod naboejendommene Vesterbrogade 87 og 91 samt Valdemarsgade 4 mindst svarende til 100 mm mineraluld.

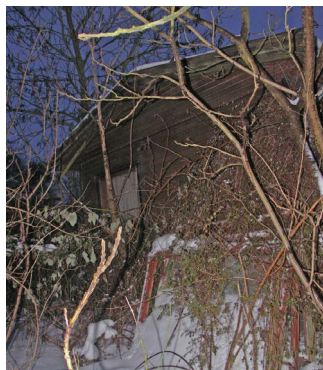
Gadefacade

Bygningen, der er indrettet med 2 værelser, køkken og wc-rum, opvarmes med el samt en ovn til fast brændsel. Vedligeholdelsen er meget dårlig overalt, og taget over en del af bygningen er på grund af snelast sunket sammen og understøttes af stolper. Udearealerne er meget forsømte og tilgroede.

Bygningens ydervægge er kun isoleret med 50 mm mineraluld, og gulv- og tagkonstruktionen skønnes ikke at være bedre isoleret. Vinduerne er dels med enkeltglas, dels med termoruder. Ejendommen er ikke tilsluttet offentlig kloak. Spildevand fra køkken og wc antages at være ført til sivebrønd eller lign. Forholdene anses ud fra en samlet vurdering ikke for at være sikkerheds- eller sundhedsmæssigt forsvarlige.

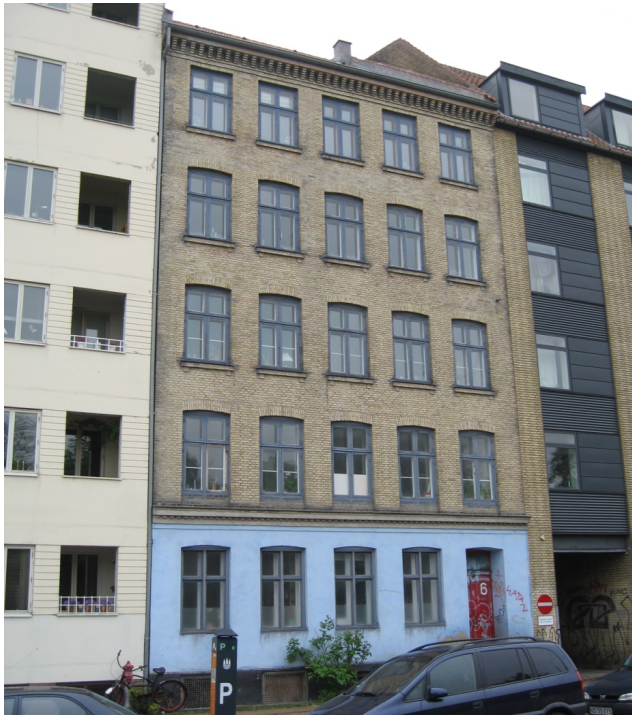
Gadefacade

Der er i de gennemførte indeklimate- samt fugt- og mikrobiologiske undersøgelser påvist henholdsvis kraftig og relativt kraftig vækst af skimmelsvamp i lejlighedens ene gårdværelse og vedliggende wc-rum, og i begge undersøgelsesrapporter anføres, at der er behov for renovering af de angrebne områder.

Forholdene er ikke sundhedsmæssigt forsvarlige, idet indeklimaet i gårdværelse og wc-rum ikke er tilfredsstillende.

1. Den formodede fugtkilde - utætheder fra overliggende badeværelse - skal efterses, og eventuelle fortsatte fugtkilder elimineres.
2. Toiletrum og gårdværelse skal rømmes for løst indbo og lukkes mod lejlighedens øvrige rum ved tætning af døre med tape/opsætning af plastfolie i døråbninger eller etablering af støvvæg, så spredning af støv undgås. Løst inventar fra behandlingsområderne, der opbevares i den resterende del af boligen under skimmelsaneringen, skal forinden rengøres grundigt ved afvaskning eller støvsugning, og gardiner og andre tekstiler skal vaskes eller renses.

3. Gipsloft i toilet nedtages, og i gårdværelse nedtages loftkonstruktionen ca. 2 m ind fra døren og i hele værelsets bredde inklusiv loftspuds, træforskalling, indskudsbrædder og lerindskud.

4. På vægge i toiletrummet og på væggen i gårdværelset 2 m ind fra hjørnet mod toiletrummet skal det yderste lag puds fjernes ved nedhugning fra loftet og ½ m ned.

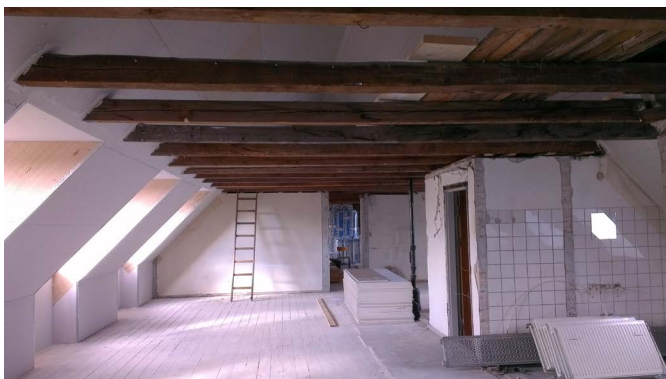
Skimmelsaneret tagetage

- at de påbudte arbejder vedr. tagkonstruktion/belægning gennemføres med de evt. ændringer og betingelser, der følger af forvaltningens sagsbehandling, jf. vores godkendelse af det prissatte projektforslag af d.d.,
- at den gennemførte skimmelsanering kvalitetssikres ved udtagelse af prøver på de afrensede bygningsdele inden overfladerne retableres. Prøverne må ikke vise forekomst af skimmelsvamp over normalt forekommende niveau,
- at retableringen af etageadskillelsen mellem 4. sal og tagetagen godkendes af Center for Byggeri, og
- at der gennemføres en grundig afsluttende rengøring af alle berørte områder/bygningsdele.
