### Orientering om afspærring af byggelegepladserne Bredegrund og Byggeren

# BESIGTIGELSESRAPPORT LEGEPLADS

Bredegrund Byggelegeplads  
Bredegrund  
2300 København S

KMC 2026-012

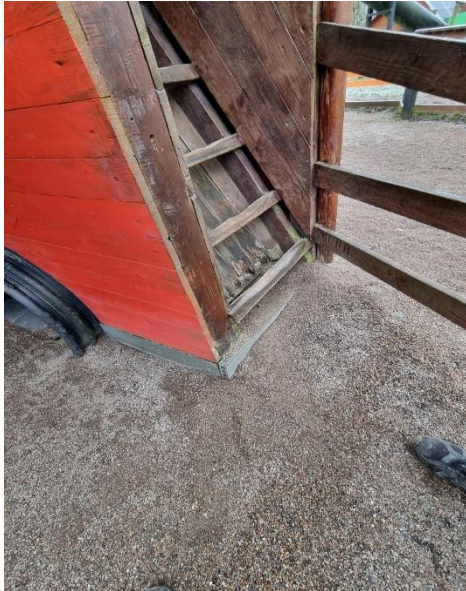
Billeder fra Bredegrund der viser rådne trækonstruktioner og manglende faldunderlag høj faldhøjde.

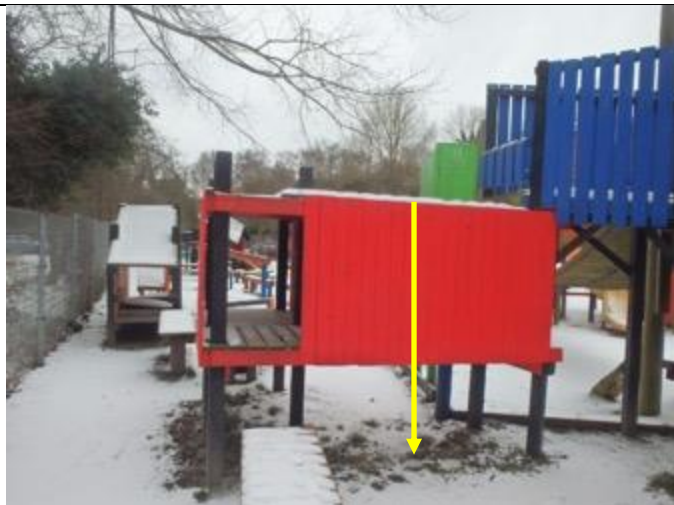
Foto 7

Den frie faldhøjde er her målt til ca. 190 cm.

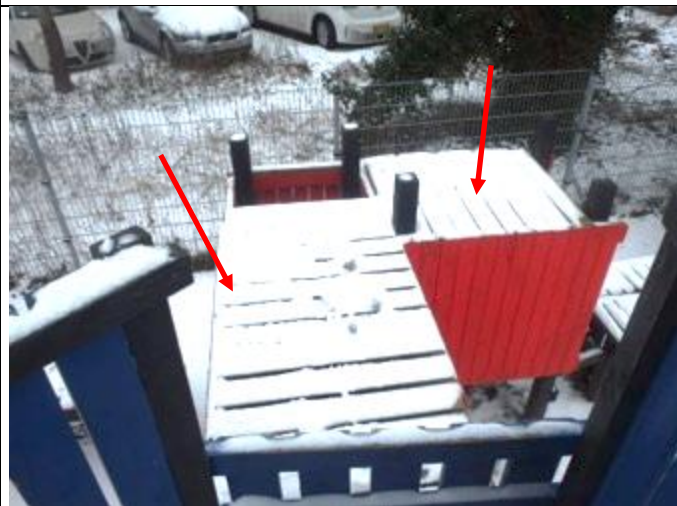
Foto 44

Flere steder på konstruktionerne mangler der sideafskærmninger, se eksempelvis foto 44.

Sideafskærmningen er konstrueret forkert.

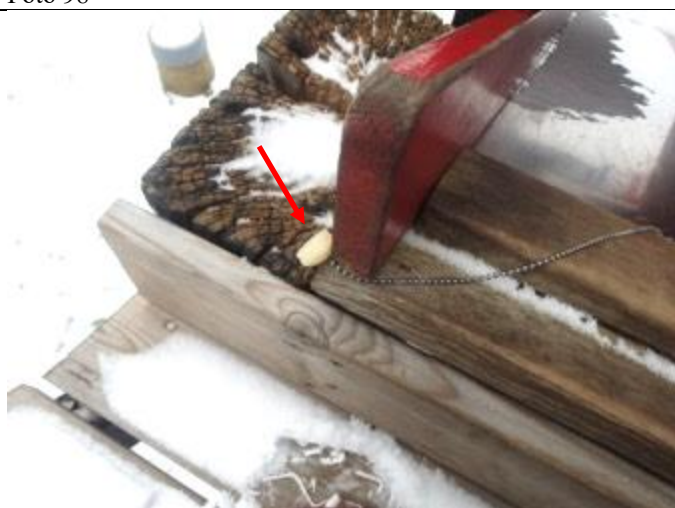
Foto 99

Se eventuelt foto 99 og 103.

Der er risiko for kvælning, hvis eksempelvis en anoraksnor sætter sig fast i revnerne omkring rutsjebanens siddeområde. Problemet opstår på begge sider af rutsjebanen. Se også efterfølgende fotos med eksempler, hvor snortesteren sætter sig fast.

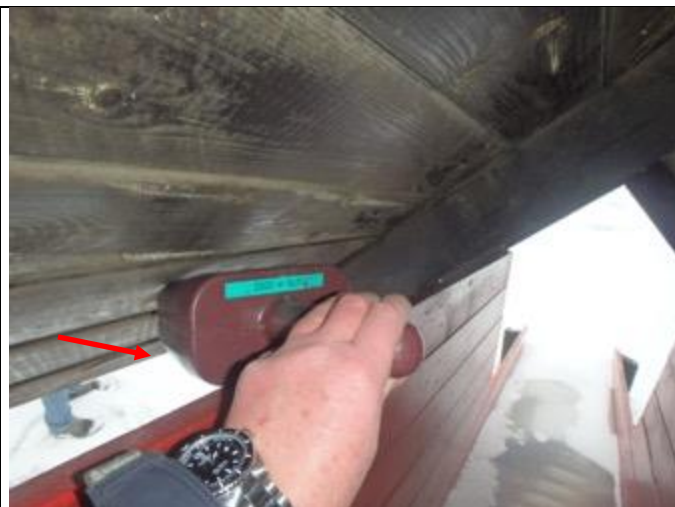
Spidse og skarpkantede komponenter som eksempelvis søm og skruer må ikke stikke ud fra redskabet, så man kan rive, slå eller skære sig på dem. Det samme gælder for træsplinter.

DS/EN 1176-7 Pkt. 8.2.7 Korrigerende vedligeholdelse

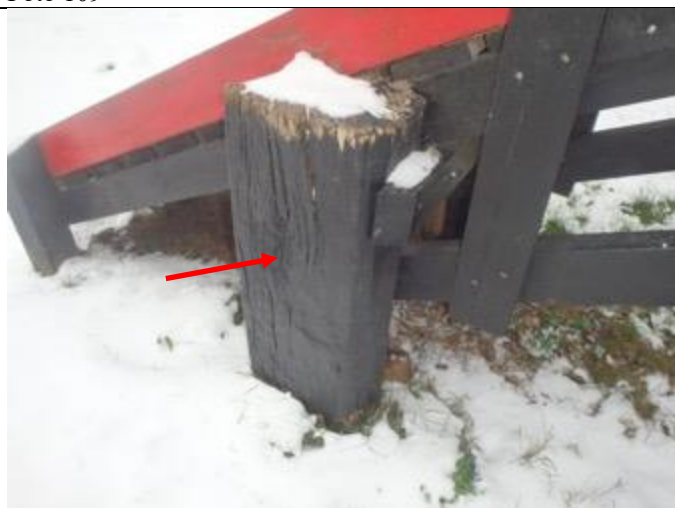
Foto 110

Er der her tale om gamle jernbanesveller er de imprægneret med materialer, der kan være sundhedsskadelige for børnene. De bør ikke anvendes på en legeplads. Se også efterfølgende foto.

DS/EN 1176-1 Pkt. 4.1.6 Farlige stoffer

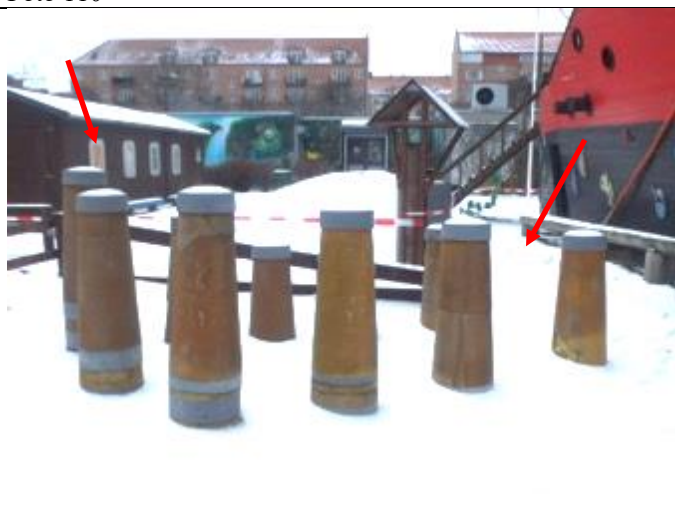
Foto 111

Ved vurdering af disse pullerter er følgende standarder fra DS/EN 1176:2017 anvendt:  
DS/EN 1176-1 Generelle sikkerhedskrav og  
DS/EN 1176-7 Inspektion, vedligeholdelse og drift fra 2020

Der blev ved inspektionen ikke fundet nogen mærkning af redskaberne.

DS/EN 1176-1 Pkt. 7 Mærkning

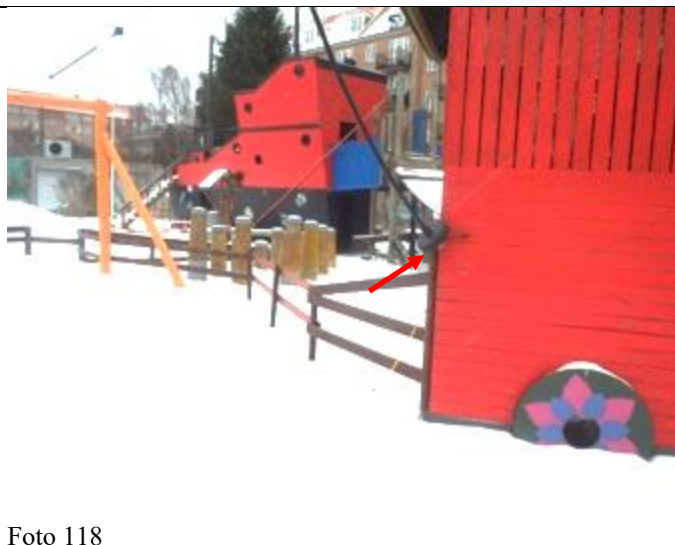
Foto 118

På inspektionsdagen var sædet fastlåst til legetårnet, hvorfor eksempelvis følgende ikke er kontrolleret:

1. Sædets frihøjde belastet med 69,5 kg. skal på ethvert sted i køreområdet være min. 35 cm
2. Svævebanens stop ved endestationen skal sænke løbekatten så udslagsvinklen ikke overstiger 45°
3. Den frie faldhøjde må ubelastet ikke noget sted være mere end 2 m. Den frie faldhøjde måles fra overkant sæde. Se efterfølgende foto.

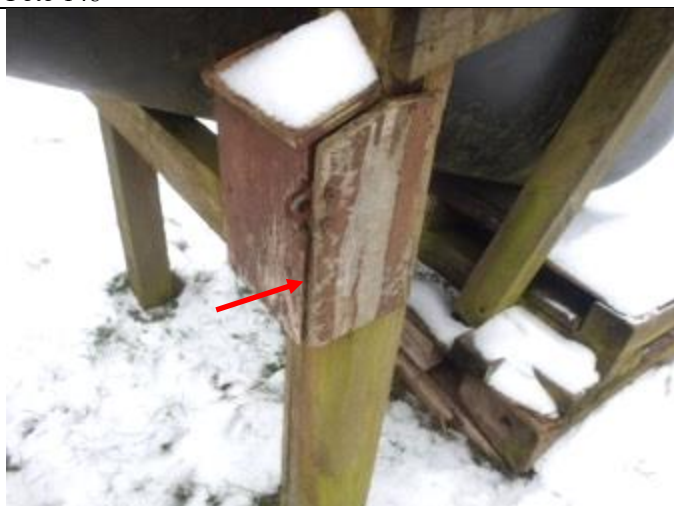
Foto 149

Børnene risikerer at få fingrene i klemme imellem bevægelige og faste dele.

Åbninger, hvis mål ændrer sig under brugen, skal være mindst 12 mm.

DS/EN 1176-1 Pkt. 4.2.7.6 Fastklemning af fingre

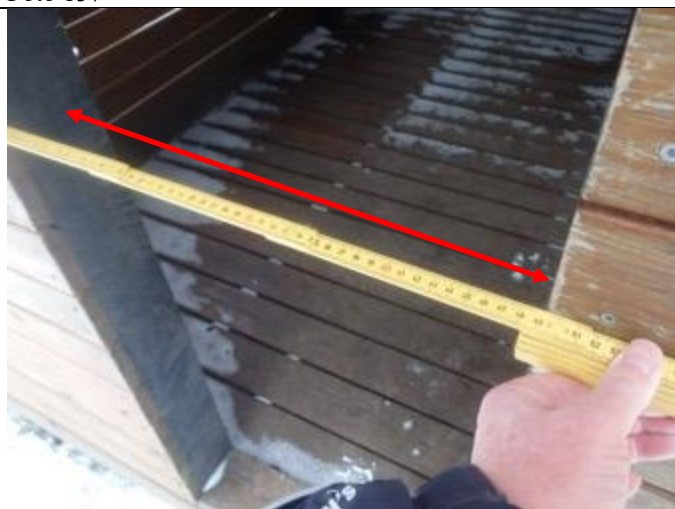
Foto 158

DS/EN 1176-1 Pkt. 4.2.3 Adgang for voksne
