### Afrapportering af analyse af behov for yderligere genopretning af søkanter ved Peblinge Sø og Sortedams Sø, Indre By

**Projekt:** Søkanter, stanken analyse  
**Emne:** Renoveringsstrategi for øvrige søkanter  
**Notat nr.:** 1  
**Rev.:** 6

## GENOPRETNING AF KANTER VED DE INDRE SØER

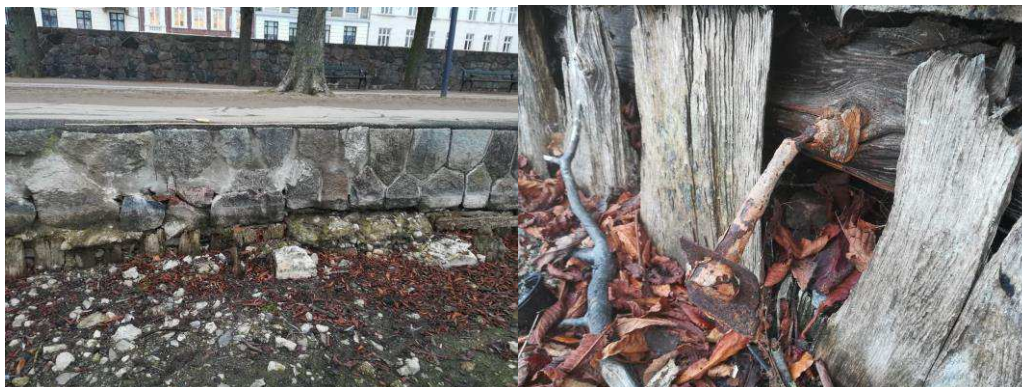
De Indre Søer besøges dagligt af mange københavnere og turister og har ikonisk status i byen. Stenkanterne langs søerne er flere steder eroderede, og der ses nedfaldne sten. Særligt stenkanten langs Sortedams Sø mod Østerbrogade og stenkanten langs Skt. Jørgens Sø ved Kampmannsgade er i dårlig stand. Ved Kampmannsgade er der opsat afspærring af sikkerhedshensyn, mens behovet for afspærring ved Østerbrogade løbende vurderes. Der er derfor behov for genopretning af stenkanterne for at undgå yderligere nedbrud og udskridning af søkanter og bagved liggende arealer med fordyrelse af genopretningen til følge.

Stenkanten langs Kampmannsgade ved Skt. Jørgens Sø er ligeledes i meget dårlig stand, og har hen over vinteren 2020-2021 har fået mange skader på grund af det kolde vejr. Isen på søerne har forårsaget, at mange sten er faldet i vandet eller har løsnet sig på en strækning, hvor søen er forholdsvis dyb. Stenkanten ved Kampmannsgade er på nuværende tidspunkt afspærret for at sikre mod personskade, og sekundært for at sikre at skaden ikke forværres af færdsel. Denne strækning blev undersøgt af ekstern konsulent i foråret 2021 og økonomien baseres derfor herpå.
