Genopretningsplan for Valby Idrætspark

Sagsnr: 136668

Dato: 27.03.2013 - Rev. A: 09.04.2013

Bilag 2: Generaleftersyn - Bærende beton- og stålkonstruktioner (25.03.2013)

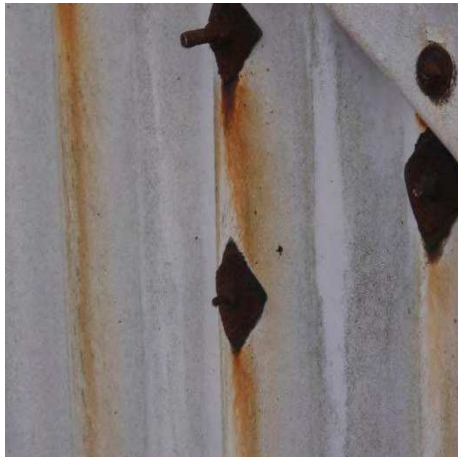
FOTO 12

Enkelte steder er der begyndende tæring hvor pladeenderne rager ud over vandrender, og mere atypisk er der et enkelt område svarende til 3 hele stålplader hvor der ses en tydelig misfarvning jævnt fordelt på overside tag. (se foto 12 & 13) Inddækninger ved taget for- henholdsvis bagkant er flere steder gennemtærede og står til udskiftning. (se foto 14)

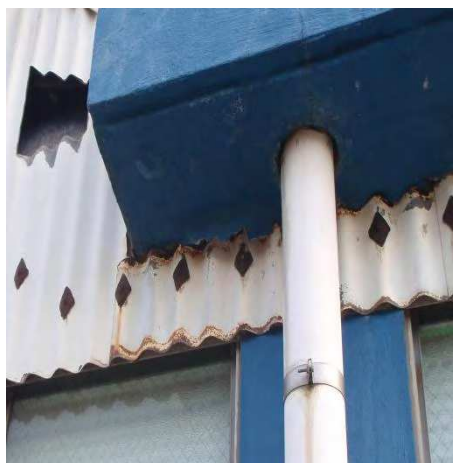
FOTO 16

vandet ikke bliver ledt den korteste vej til faldstammen. (se foto 16) Derudover skal membranerne i vandkasserne udskiftes og overgangen/samlingen mellem vandkasse og nedløbsrør skal nytænkes. (se foto 17)

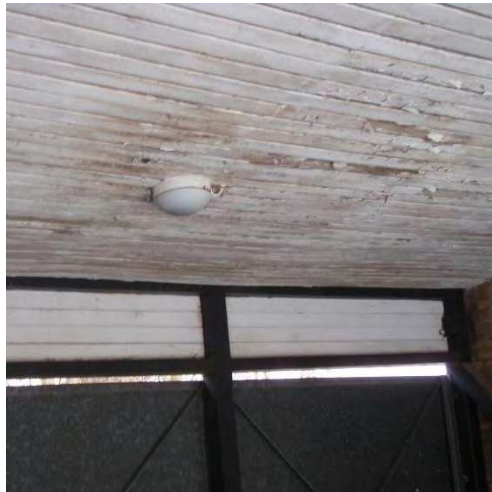
TOTO 42

Udvendigt murværk	Frostsprængte sten og nedbrudte mørtelfuger
Tag	Sternbeklædningsbrædder nedbrudt (se foto 40) Tagbjælker i det oprindelige tælleapparat-område skal undersøges for råd og svamp. (se foto 41)
Yderdøre og vinduer	Træværk nedbrudt (se foto 42)
Gulve toiletrum	Klinker intakte men misfarvede af rust og kalk (se foto 43)
Flisevægge toiletrum	Enkelte fliser er skadet (se foto 44)
Overvægge og overvægge toiletrum	Pudsskader (se foto 43)
Spanske finervægge	Nedslidte, enkelte døre hænger.
Lofter	På herretoilet er der skruet gipsplader på pudsede lofter.
Toiletter + håndvaske + armaturer	1-skyls og 2-skyls af forskellige fabr. og årgange. HV og armaturer af ældre dato.
Varme	Sortrør, søjleradiatorer med haner (se foto 44)
Brugsvand	Galv. rør
Ventilation	Der er monteret aftrækshætter i tag
El og belysning	Lysstofsrør - PIR ?

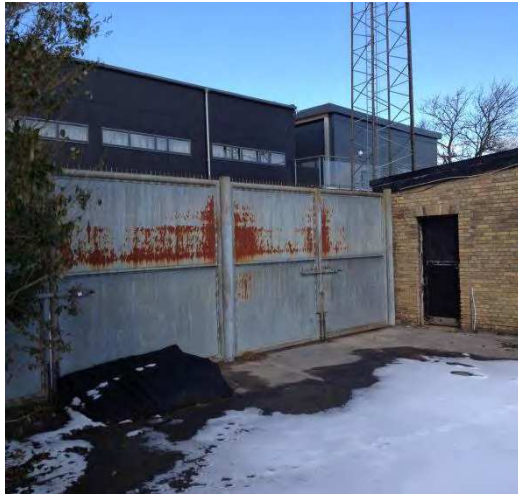
FOTO 49

Trådhegn	Ikke intakt – enkelte bøjeede profiler – pigtråd hænger flere steder
Porte	Funktionelle og uden skader (se foto 49)

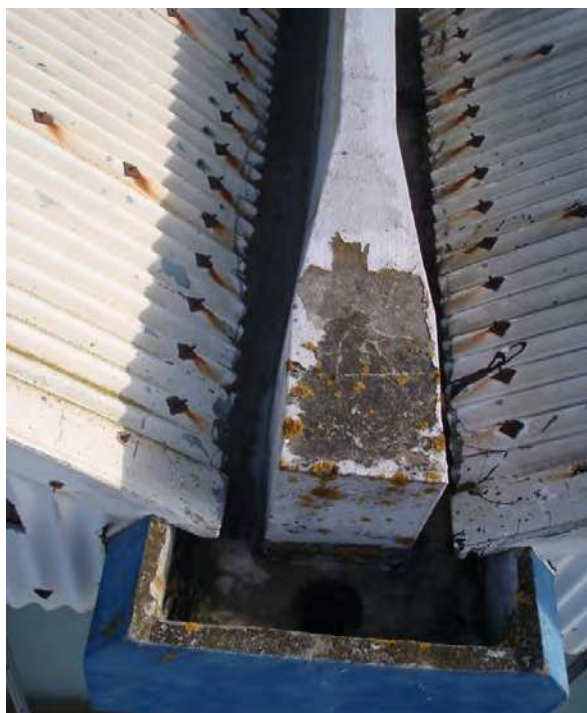
Foto 102

- a) Der er konstateret langsgående revnedannelser i oversiden af en tagbjælke (skadegrad II) (se foto 101)
- b) Der er konstateret fine revner i B3's vederlag på B2. (skadegrad III) (se foto 110)
- c) Der er konstateret revner hvor B3 afleverer sin last til facadesøjle S1. (skadegrad II) (se foto 111)
- d) Membran i vandrender er generel defekt
- e) Der er flere steder begroninger på tagbjælkerne og den karbonatseringshæmmende maling er generelt i dårlig stand. (se foto 102, 103, 110)
- f) Betonvandkasser er stærk nedbrudte pga. defekte membran. (se foto 105, 106, 107)
