# CHRISTIANSHAVN BEBOERHUS - STØJ FRA MUSIK

TEKNISK NOTAT

A103909

16. november  
2017

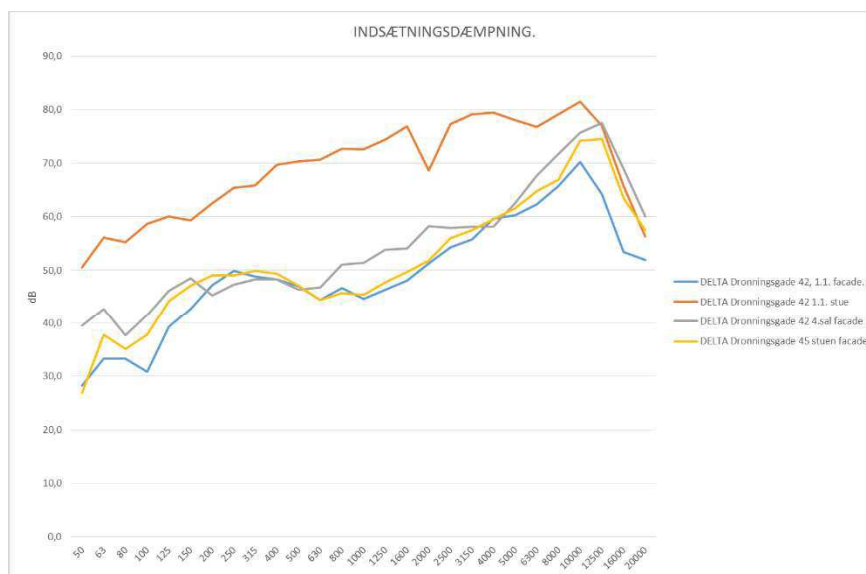
Figur 4 Målt transmissionsdæmpning mellem koncertsal og de 4 modtagepunkter.

Det ses, at transmissionsdæmpningen mellem koncertsal og de udendørs modtagepunkter er sammenlignelige og er væsentlig dårligere end mellem koncertsal og stuen i lejlighed 1.1. i Dronningsgade 42.
